**Provincia de Alajuela  
Cantón de San Carlos**

**Seguimiento y monitoreo al deslizamiento Quebrada Oro  
Parque Nacional Juan Castro Blanco  
Subcuenca Superior del Río Aguas Zarcas  
CNE-UIAR-INF-1122-2023**

**Octubre, 2023**

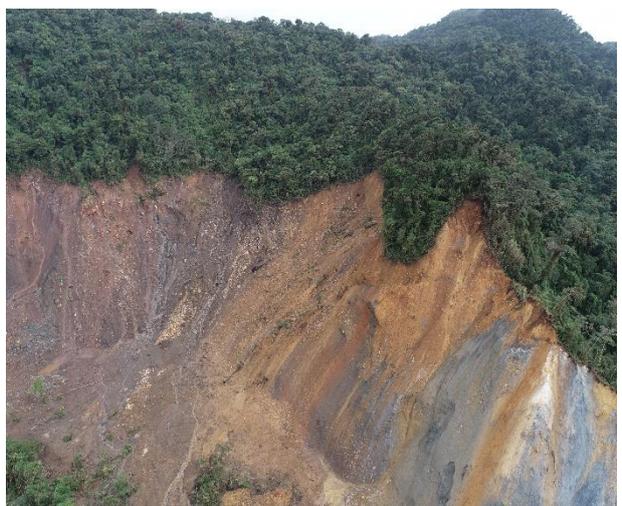
Foto: Coopelesca-2023

Este sector central mapeado por Allan Astorga, 2021, corresponde al área deslizada posiblemente el 15 de julio del 2023, con fotografías posteriores al evento y efectuadas con el dron, se observó materiales con tonalidades celestes, amarillentas que corresponde a materiales altamente meteorizados y que por procesos hidrotermales generan este tipo de alteraciones sulfurosas en depósitos volcánicos, producto de exhalaciones hidrotermales.

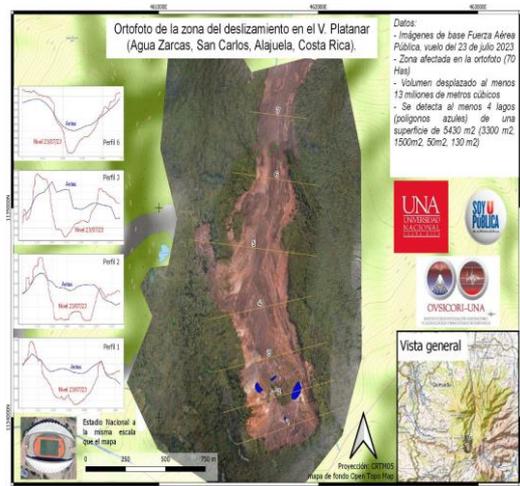
A partir del vuelo de la Sección de Vigilancia Aérea del Ministerio de Seguridad Pública del 23 de julio 2023, a solicitud de la CNE, apporto imágenes, para la obtención de una ortofoto y un modelo numérico de superficie (MNS). La ortofoto cubre los primeros 2 km del deslizamiento. En esta parte se detecta una zona general afectada de 70 hectáreas (zona marrón), esto incluye área de desprendimiento y franja de arrastre lateral, aunque el área original de ruptura del talud se estima cercana a las 40 hectáreas.

En la Fig. 5 en la Ortofoto de los primeros 2 km del deslizamiento. A la izquierda se encuentran 4 perfiles que corresponde en las líneas 1, 2, 3 y 6 en la ortofoto. Las líneas azules representan el nivel del terreno antes del deslizamiento y las líneas rojas representan el nivel del terreno el 23 de julio 2023.

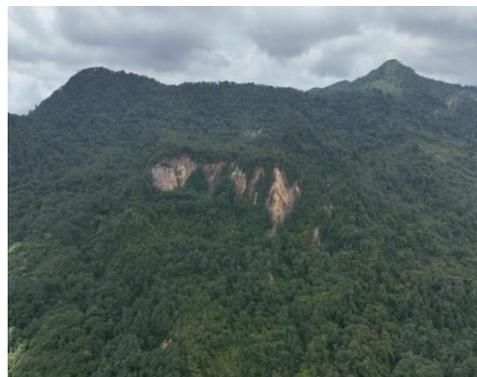
Específicamente la zona montañosa localizada en la subcuenca superior del río Aguas Zarcas, de acuerdo con Google earth a partir del 2015, se nota un desplazamiento de ruptura o escarpe en las inmediaciones de la quebrada Oro, dentro del PNJCB, principalmente debido a las condiciones de topografía muy irregular, meteorización de las rocas muy alta, lluvias intensas y sismicidad local.

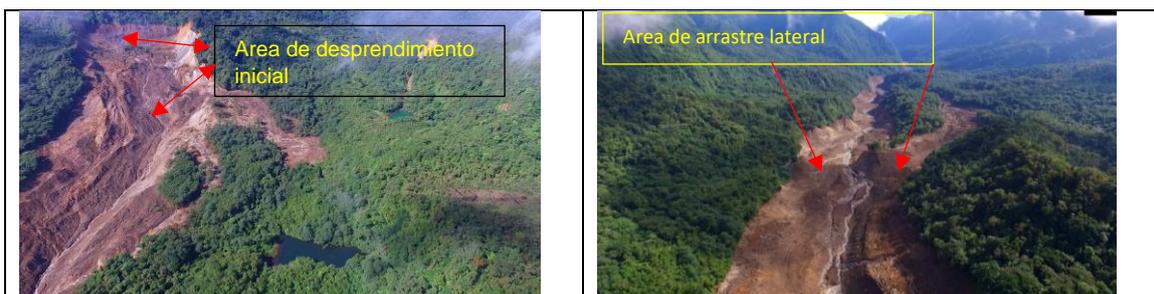
El tipo de deslizamiento generado en la microcuenca de la quebrada Oro, dentro del Parque Nacional Juan Castro Blanco, es de tipo rotacional y con un componente de muchos flujos de detritos leñosos, con un alto potencial de arrastre de las márgenes y gran cantidad de árboles pendiente abajo, el cual se encauzaron a lo largo del río de Aguas Zarcas a partir del 17 de julio del 2023, con un total aproximado de más de 40 avenidas de troncos y lodo muy viscoso hacia las partes bajas.

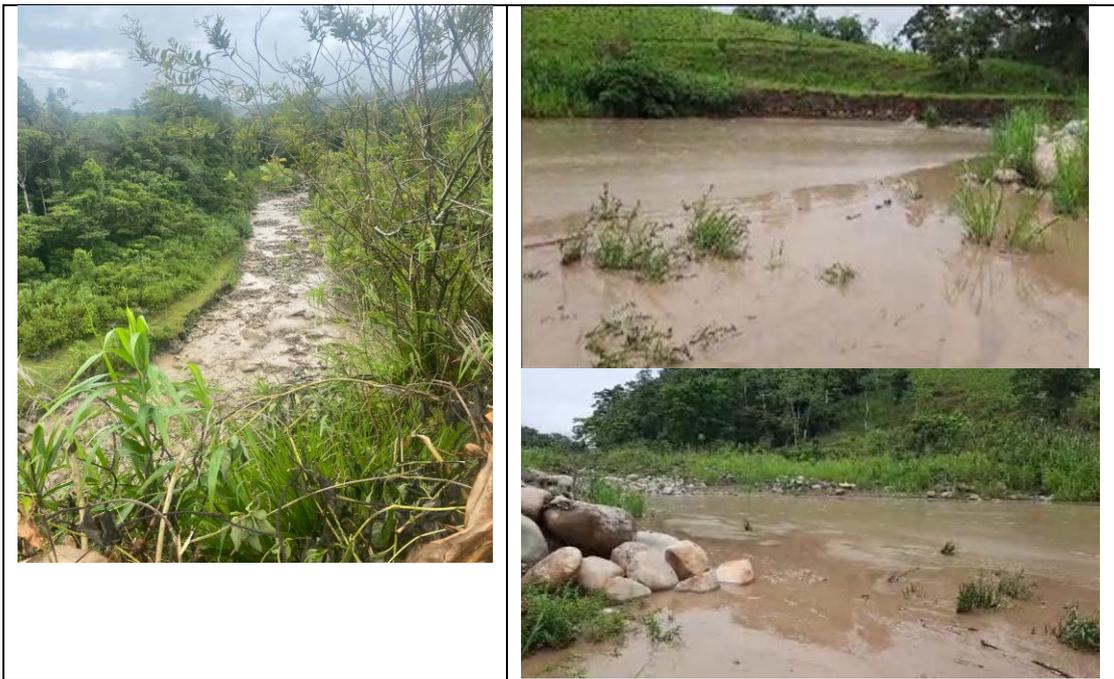
- **Domingo 16 de julio:** Los vecinos observan que el caudal del río Aguas ha disminuido y con un comportamiento radicalmente diferente en forma de flujo de lodo muy espeso y una reducción de este.

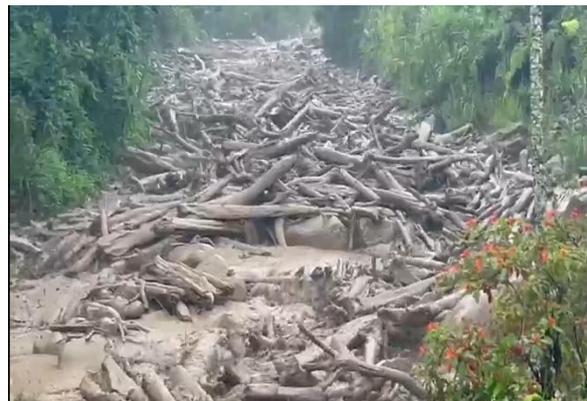
- **Lunes 17 de julio:** En horas de la tarde se inicia el arribo de gran cantidad de troncos de gran tamaño sumergidos en un lodo muy espeso desde la parte superior del área deslizada, en forma de flujos de detritos de troncos o avalanchas continuas, que transitaron por el cauce del río Aguas Zarcas aguas abajo erosionando las riberas.

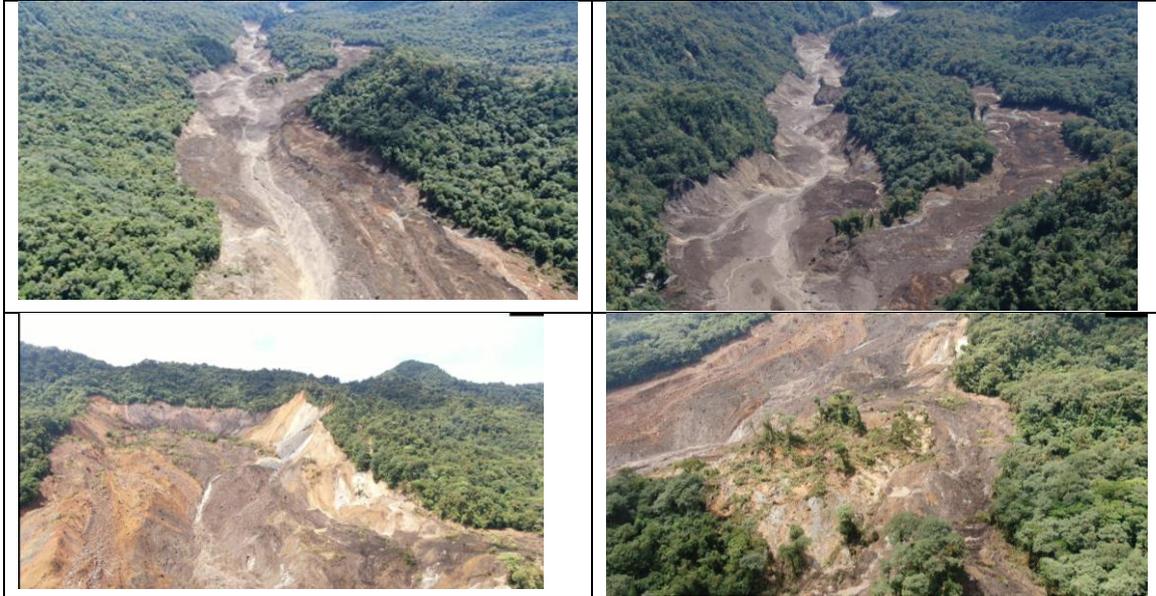
- **Martes 18-07-2023**, se valora el área del deslizamiento y se evidencia claramente el impacto ocasionado en la parte superior del río Aguas Zarcas, debido al arrastre de una parte de la montaña y la cantidad de sedimento acumulado en las márgenes. En este tramo no se evidencia represamiento del cauce.

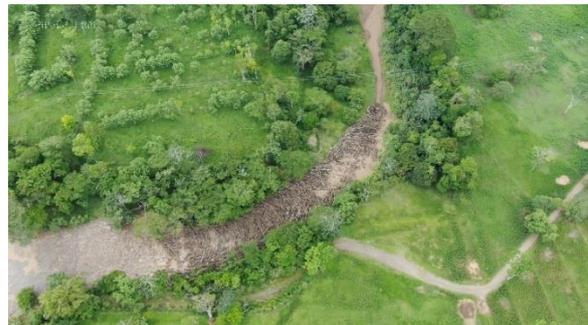
Debido a la gran cantidad de troncos arrastrados desde la parte superior a la zona de llanura aluvial por donde transita el cauce del río Aguas Zarcas, en un sector muy puntual cercano a la comunidad de Palmera se generó una obstrucción o tapón hidráulico que preocupó a muchos vecinos del lugar.

El tapón hidráulico de al menos 400 metros de longitud generó un represamiento importante sin afectar directamente infraestructura o viviendas.

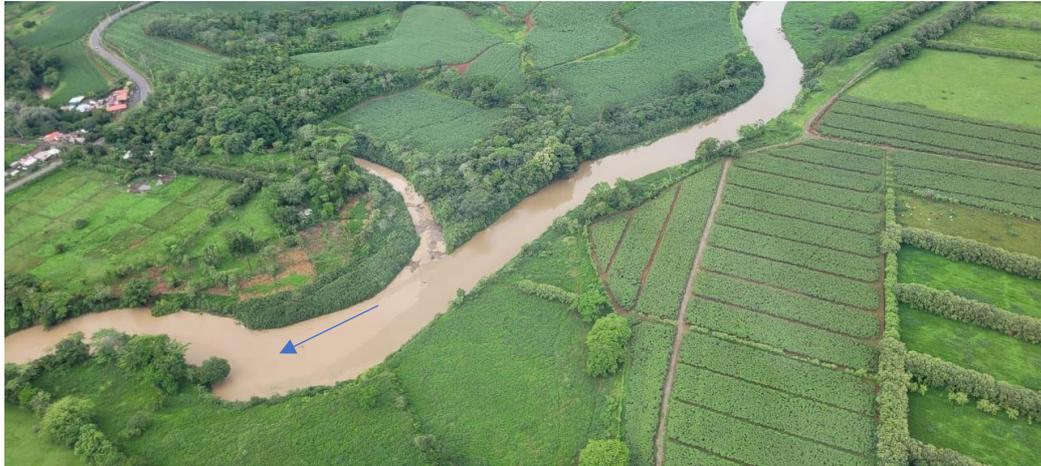
**20 de julio:** en condiciones normales se liberó el tapón de troncos y empezó el transporte fluvial a lo largo del río Kopper de una parte de la palizada de troncos hacia el río San Carlos.

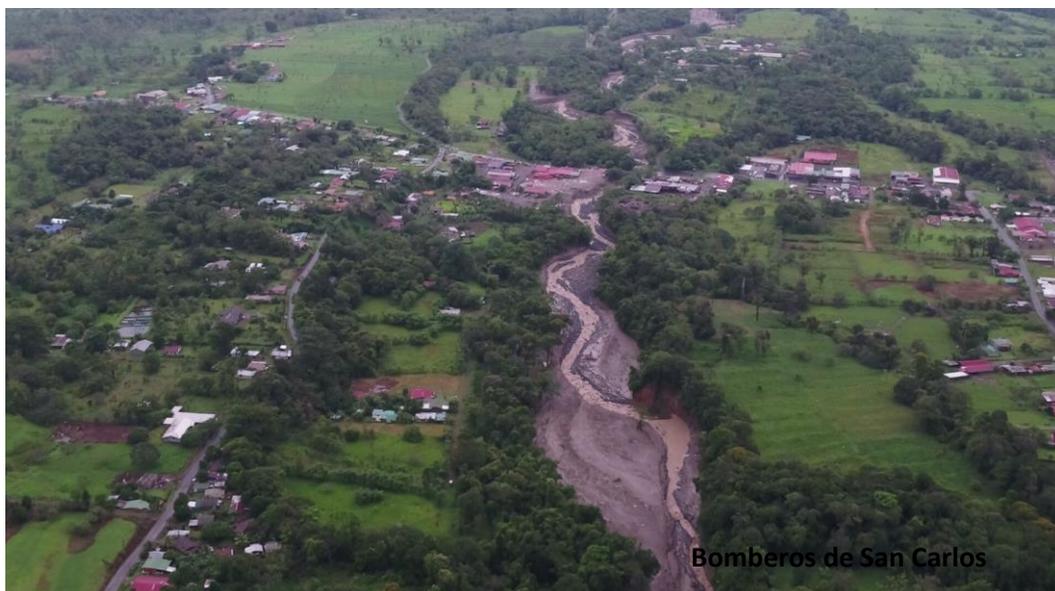
**23 de julio:** en horas de la tarde se inicia otro nuevo episodio de avenidas más energéticas de lodo y troncos que impactan varios comercios y parte del dique de la margen izquierda en las inmediaciones de la RN-140.

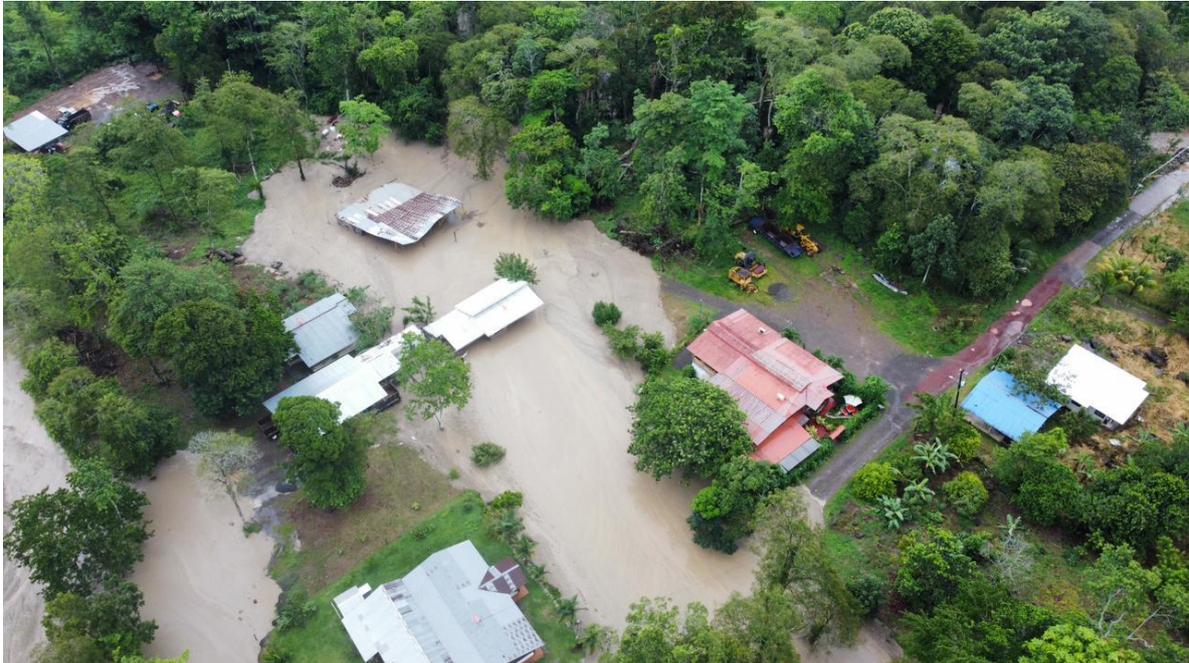
A 3.2 Km del puente sobre la RN-140 aguas abajo se da el desbordamiento en forma de flujo de lodo hacia un cauce viejo que fue reactivado y se ubican varias viviendas del barrio de Calle Carbajal, las cuales fueron impactadas varias viviendas y otros quedaron comprometidas. El tránsito de lodo y troncos retomó el cauce del río Aguas Zarquitas comprometiendo a muchas viviendas en las partes bajas de la comunidad de Calle Hernández ubicadas en sus márgenes.

Afectación de viviendas en el sector de Calle Carvajal debido a la reactivación de los canales por flujos de lodo provenientes del canal principal del río Aguas Zarcas.

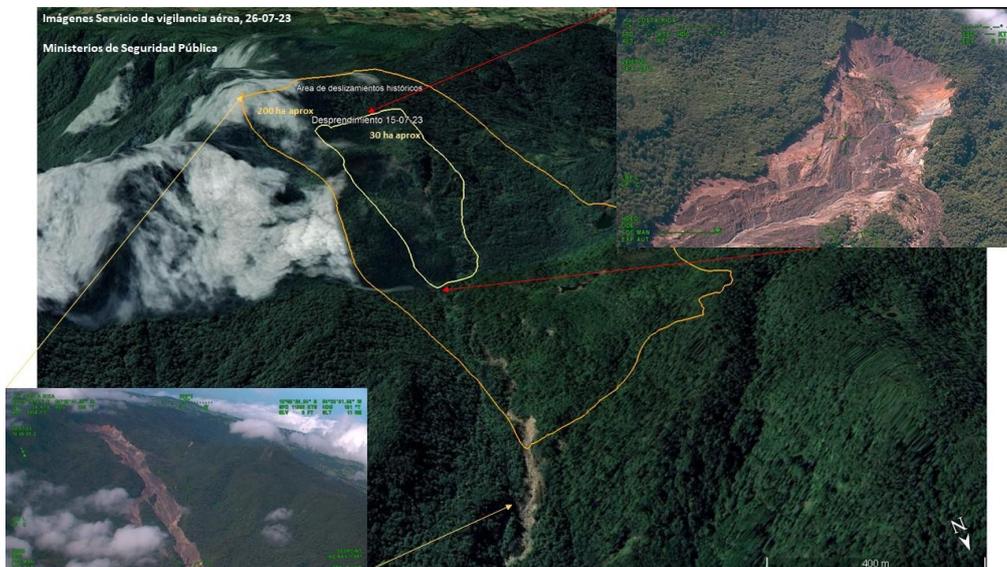
Hay evidencias morfológicas de antiguos deslizamientos y geformas que abarcan una mayor área en la parte alta, a la fecha se confirma agrietamiento en la zona, comportamiento esperado debido a la descompresión de la masa de suelo y se vigilan ante posible nuevos deslizamientos.

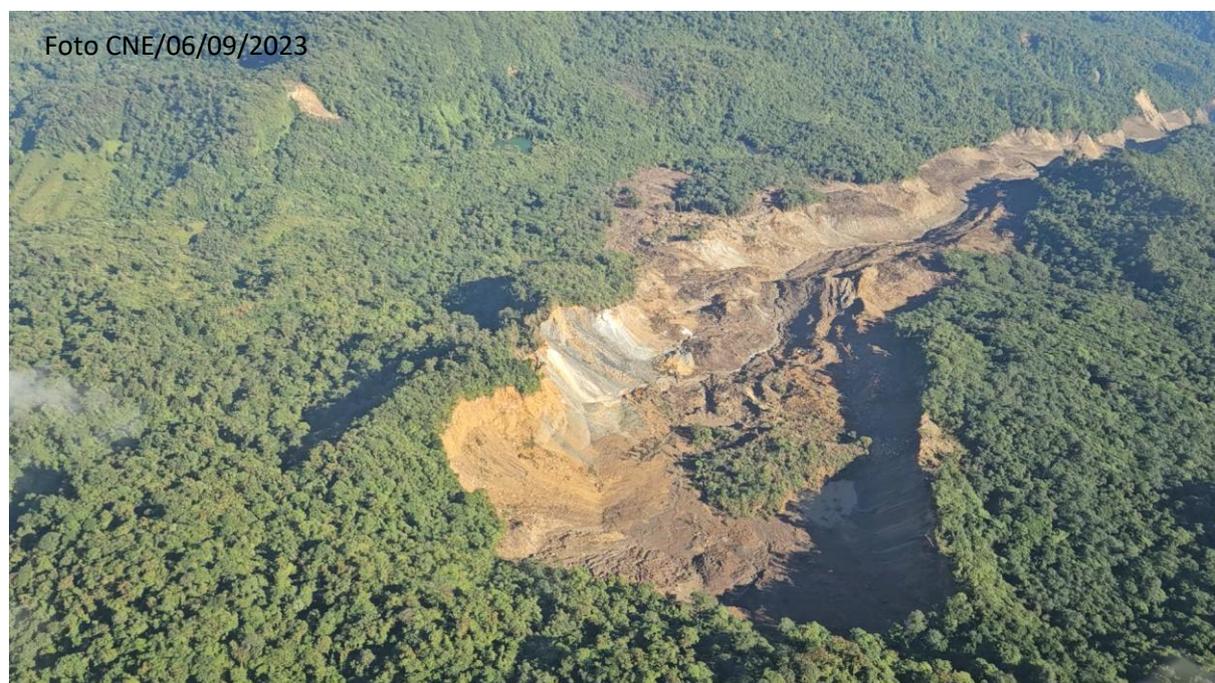
Para el 06 de setiembre del 2023, se realiza un sobrevuelo con apoyo de la Sección Aérea de la Fuerza Pública a lo largo del cauce superior del río Aguas Zarcas, para evaluar si hay avance del deslizamiento, nuevos desprendimientos o represamientos.

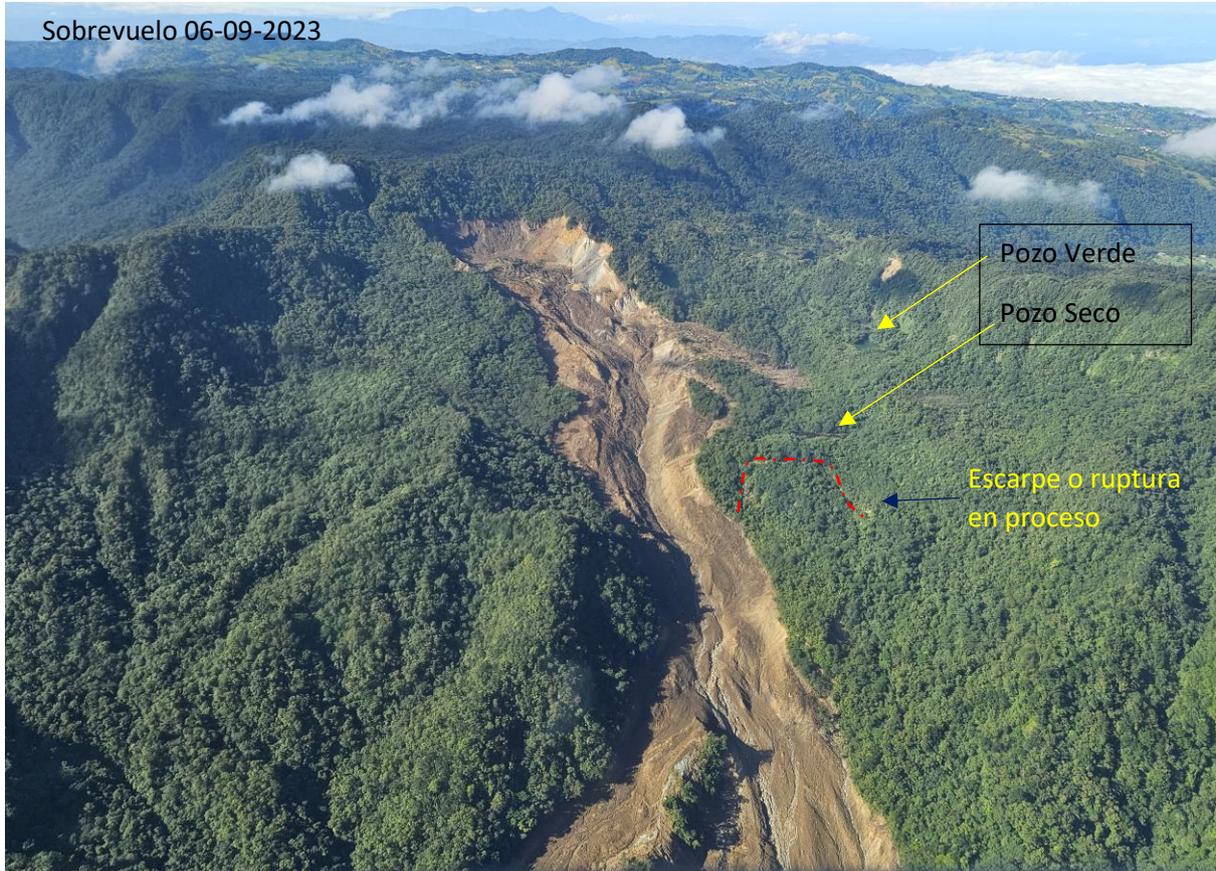
Se evidenció que un punto crítico corresponde al norte de lo que se conoce como Pozo Seco, donde se visualizó un corte en la montaña que evidencia una ruptura importante o escarpe del terreno.

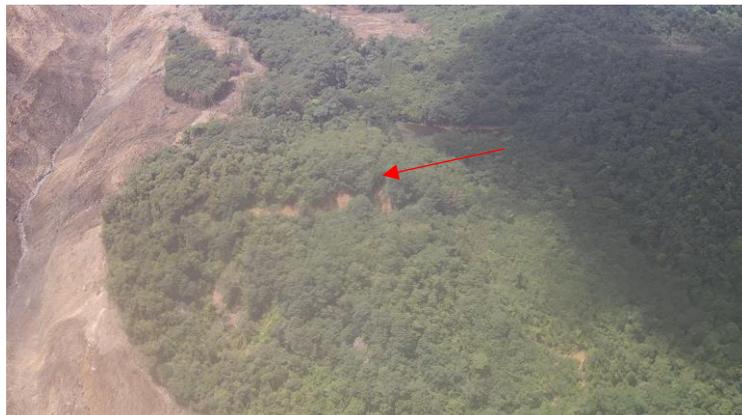
El 14 de setiembre funcionarios de la Municipalidad de San Carlos y de Coopelesca efectuaron un sobrevuelo con DRONE, para evaluar el área de interés que es la parte norte de Pozo Seco, donde se constató que efectivamente se está dando un desplazamiento del terreno, debido a las evidencias de árboles volcados y desprendimientos a lo largo de un corte bien definido que abarca un área importante. El caudal actual o flujo nuevo del cauce del río Aguas Zarcas pasa cerca por la zona nueva de ruptura.

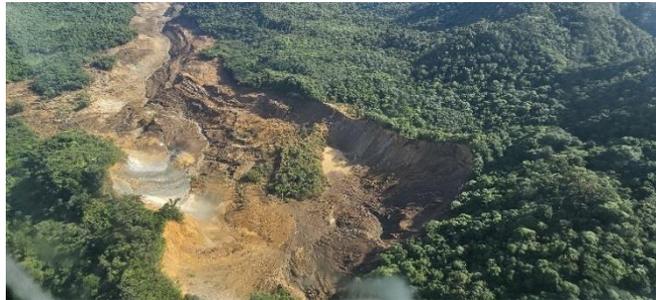
El 03 de octubre del 2023, en horas de la mañana se efectúa nuevamente un sobrevuelo a la zona del deslizamiento Quebrada Oro, Parque Nacional Juan Castro Blanco y se determinó que las condiciones en el área del deslizamiento se mantienen principalmente con el área de ruptura inicial sin ningún retroceso de la corona.

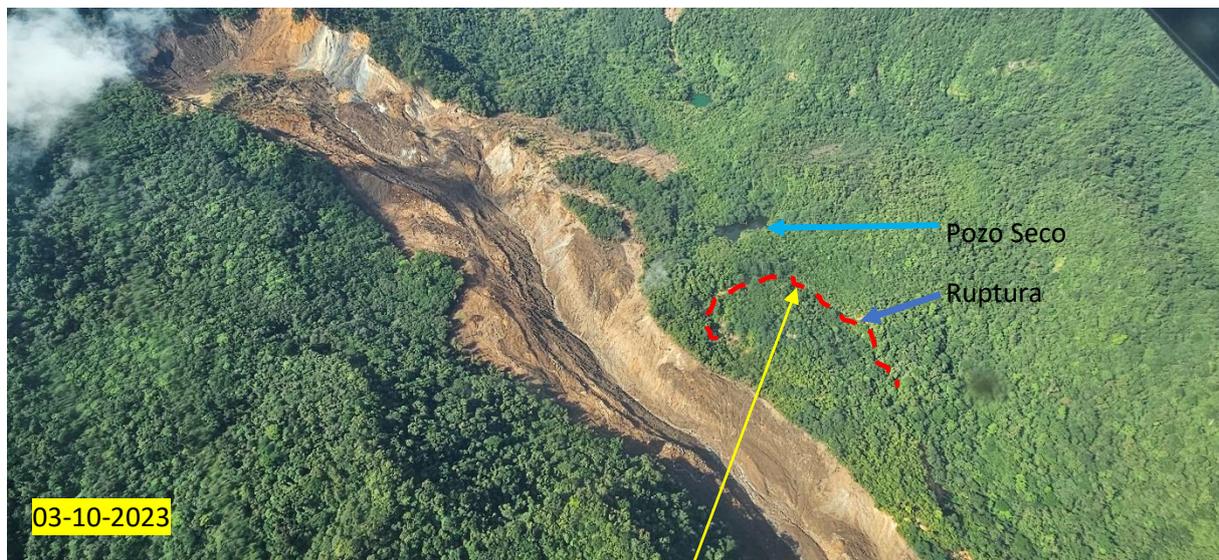
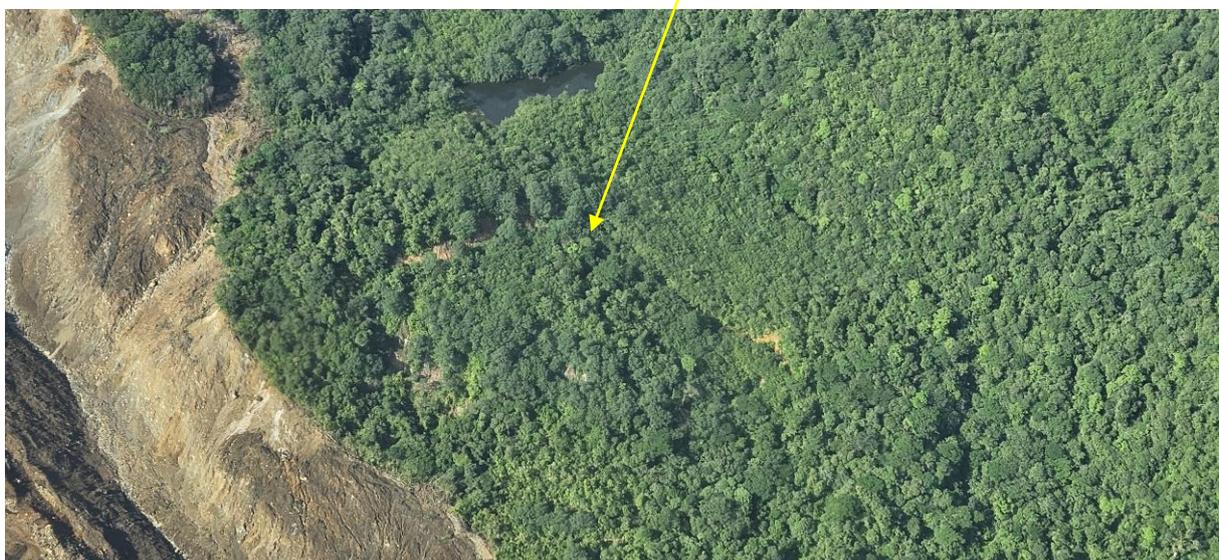
Se evidencia un mayor lavado de la parte superior y de los materiales depósitos en las márgenes, aunque aún falta sedimentos por descender a raíz de las lluvias y del caudal del Aguas Zarcas.

Se le da seguimiento a esta ruptura en el terreno que se ubica al costado norte de Pozo Seco y que refleja claramente un desplazamiento del terreno, que a corto plazo puede generar un mayor aporte de material hacia las partes bajas del río Aguas Zarcas.

7. Vigilar por parte de Coopelesca el área de agrietamiento por el sendero a Pozo Verde, por medio de un control topográfico de los agrietamientos en el entorno y de monitorear periódicamente el posible avance. Cualquier cambio o deformación en el área informarle al CME de San Carlos y al 911.

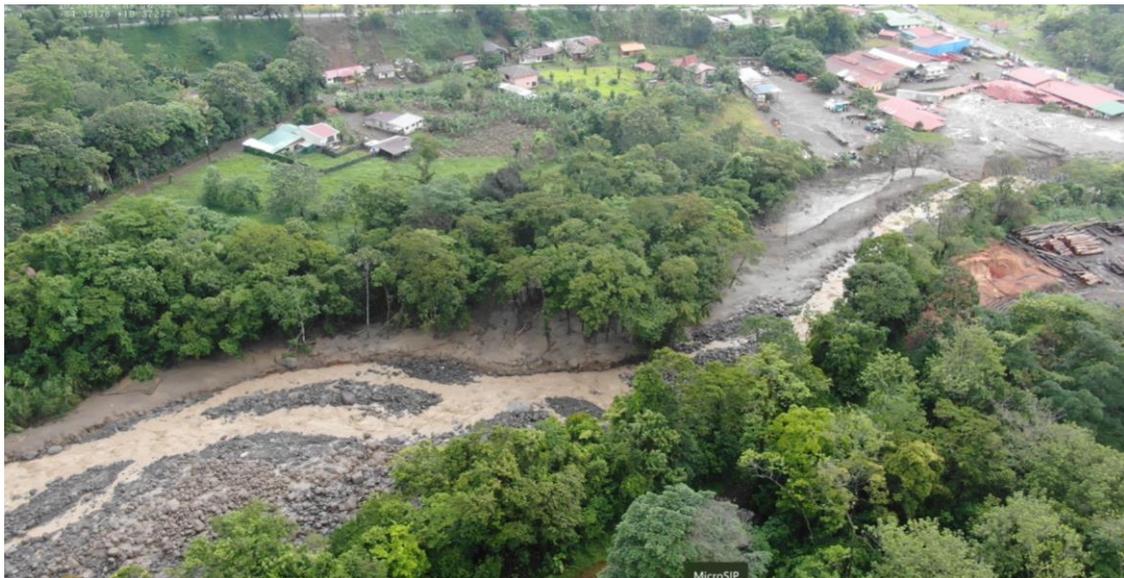
**Sector afectado de infraestructura y contiguo a puente sobre RN-140, Aguas Zarcas**

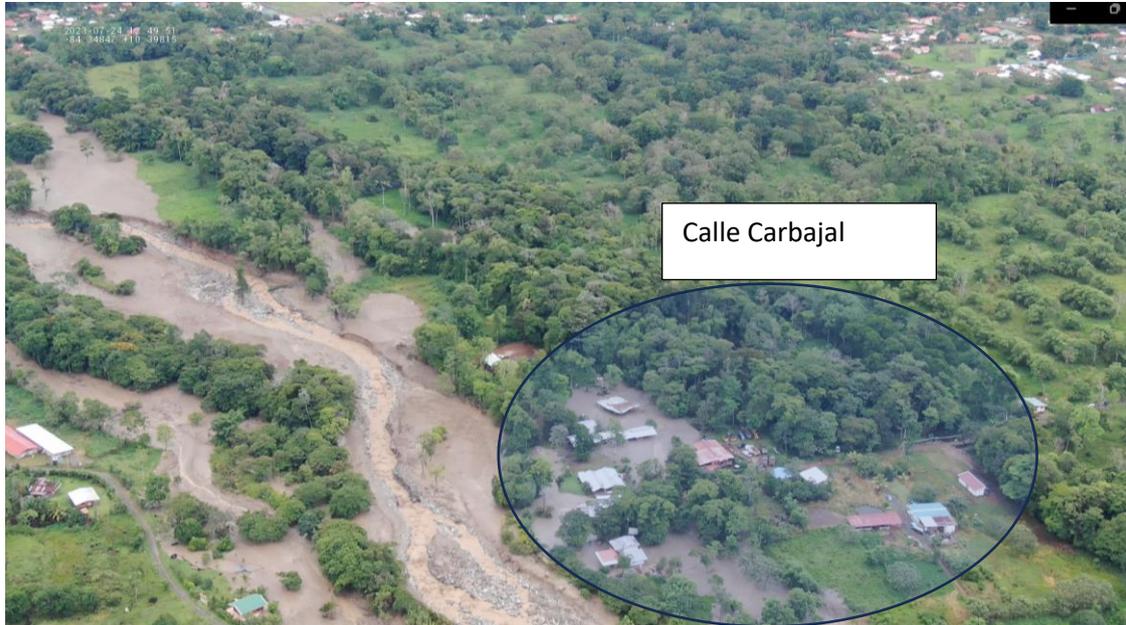
### Afectación de infraestructura en Calle Carbajal, Flujo de lodo
