Informe Final

Desarrollo de escenarios por inestabilidad de laderas para la implementación de restricciones en el uso de la tierra en las áreas de influencia del deslizamiento El Tablazo - Desamparados, San José

INGEOTEC S.A.

- Marzo 2012 -

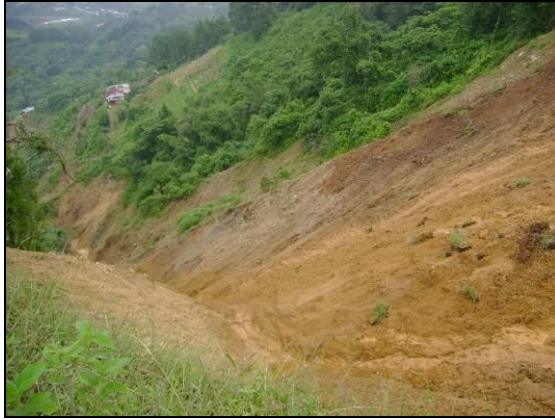
Fotografía 1: Cárcava de erosión que muestra la potencia del horizonte de suelo.

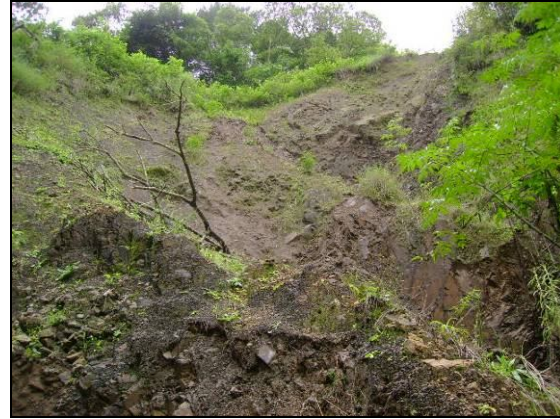
Fotografía 2: Horizonte de materiales regolítico asociado con rocas de Peña Negra.

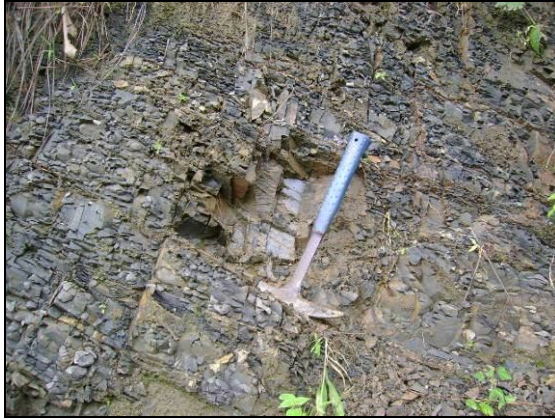
Fotografía 7: Rocas sedimentarias intensamente fracturadas por fallamiento.

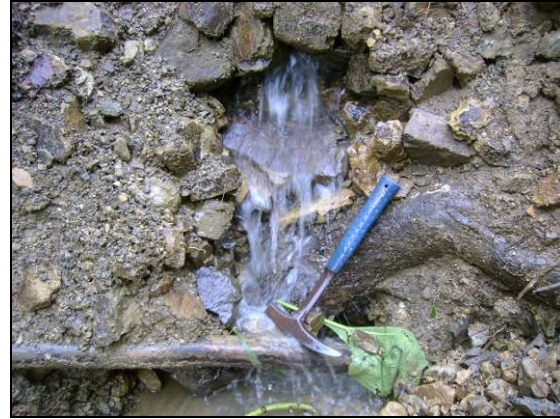
Fotografía 8: Afloramiento de agua subterránea ubicado en la ladera sur.

En general, se considera que no existe un verdadero acuífero, como tampoco un nivel freático. Más bien el agua derivada directamente de la lluvia, se infiltra en una cobertura relativamente espesa de suelo limoso algo permeable, logrando percolar y distribuyéndose tiempo después por entre las fracturas de la roca meteorizada y descomprimida subyacente, llegando a drenar bajo la influencia de la gravedad (gradiente hidráulico) en diferentes puntos de las faldas de la Fila Altos Tablazo.

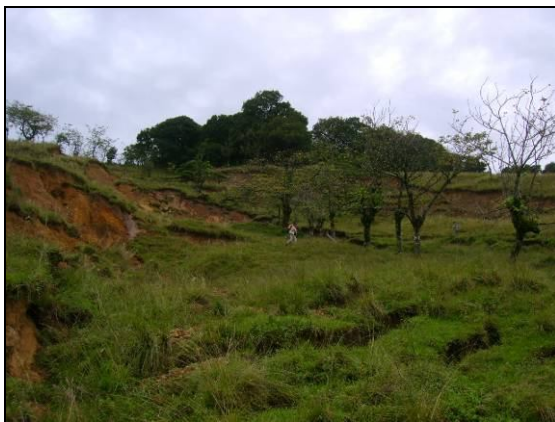
Fotografía 11: Sector Central que muestra los desplazamientos más importantes.

Se trata del sector que presenta el mayor grado de afectación y más altas tasas de movilización. Cubre un área de aproximadamente 0,5 Ha, siendo apreciablemente notoria la presencia de coronas, escarpes y agrietamientos (Fotografías 11 y 12). Igualmente, durante la segunda inspección se constató el drenado de aguas subterráneas a partir de la masa de suelo movida. Estas aguas tienden a concentrarse en un punto cercano al cambio de pendiente de la ladera, donde pasan a formar parte del aporte primario del drenaje natural tributario de la quebrada Reyes.

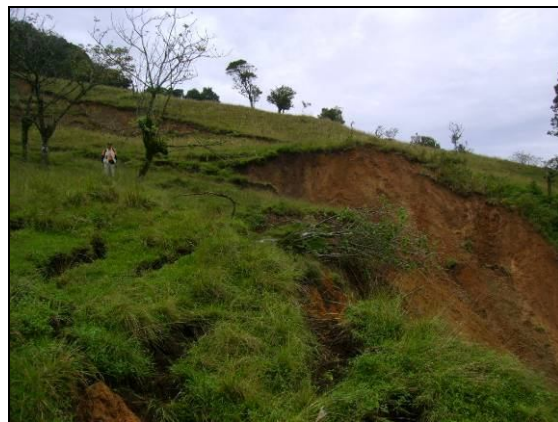
Fotografía 12: Borde norte donde se generan los desprendimientos hacia el cauce.

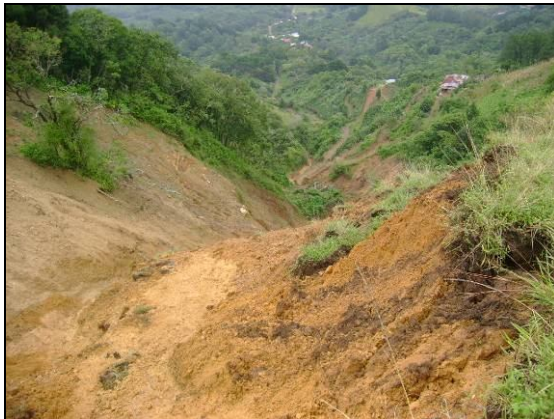
Fotografía 13: Cárcava vista desde la parte alta del deslizamiento.

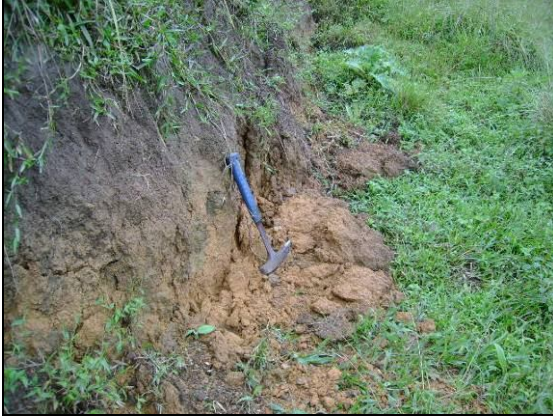
En el caso del sector este, existen evidencias claras del movimiento de masa rotacional, con formación de un escarpe principal y agrietamiento tensional disperso. El movimiento en este sector es lento y posiblemente intermitente respecto al tiempo, según describen las fotografías 15 y 16.

Fotografía 15: Escarpe y agrietamiento con desarrollo en etapas.

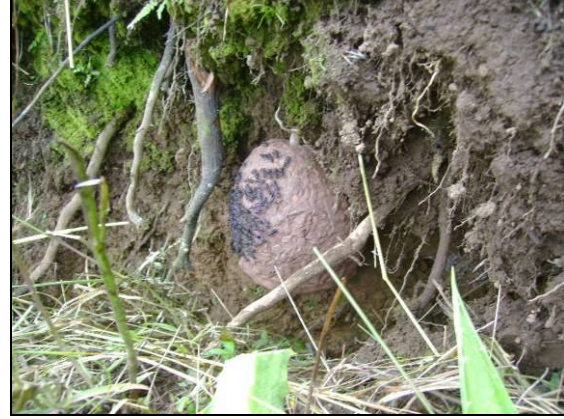
Fotografía 16: Escarpe con exposición de raíces y construcción de un panal de tierra.

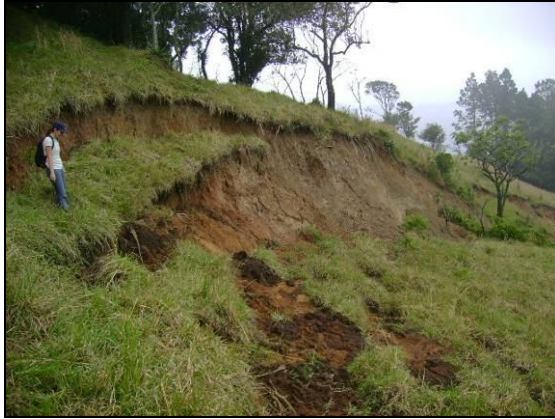
El escarpe principal está muy bien desarrollado y alcanza alturas métricas, mientras que las grietas de tensión exhiben aberturas de hasta 30 cm, según se observa en las fotografías 17 y 18.

Fotografía 17: Escarpe principal que llega a alcanzar hasta 4 m.

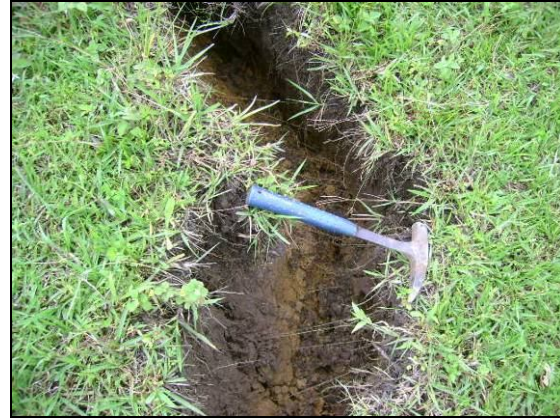
Fotografía 18: Grieta de tensión situada en la porción inferior de la zona afectada.

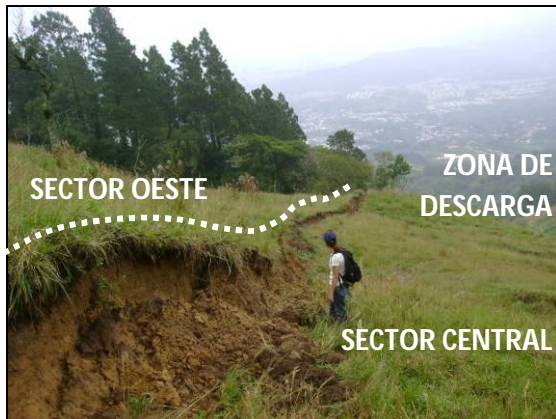
Hacia el límite oeste, el Sector Central está delimitado por un agrietamiento que forma un escarpe lateral bastante rectilíneo y de orientación norte-sur (Fotografía 19), el cual puede estar relacionado con la manifestación en superficie de una estructura geológica (falla geológica o zona fracturada) delineada en los mapas de las figuras 3 y 4. Por otra parte, en la porción superior se aprecian una serie de agrietamientos con forma de herradura abierta en dirección norte (Fotografía 20).

Fotografía 19: Escarpe lateral que delimita los sectores oeste (izquierda) y central (derecha).

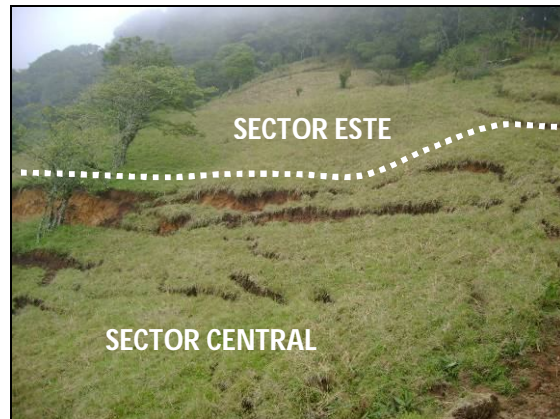
Fotografía 20: Agrietamiento tensional con forma de herradura.

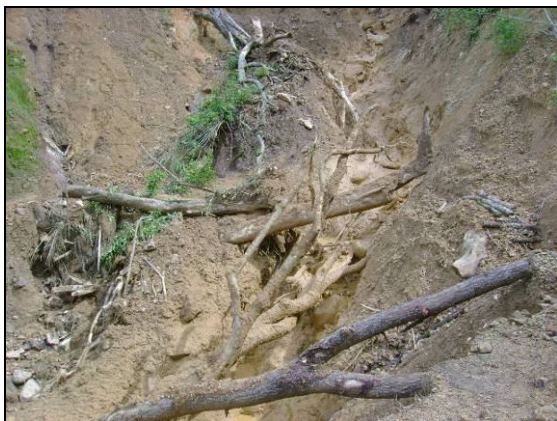
El proceso de formación de esta cárcava más la actividad constante de descenso de flujos de lodo y escombros (rocas y troncos de árboles), interrumpieron permanentemente la comunicación por medio del camino público que comunica Jericó con Calle Valverde. Así mismo, el descenso de flujos pone en riesgo infraestructura de conducción y alumbrado eléctrico, según detalla la Fotografía 22.

Fotografía 21: Troncos de árboles que obstaculizan en cauce natural.

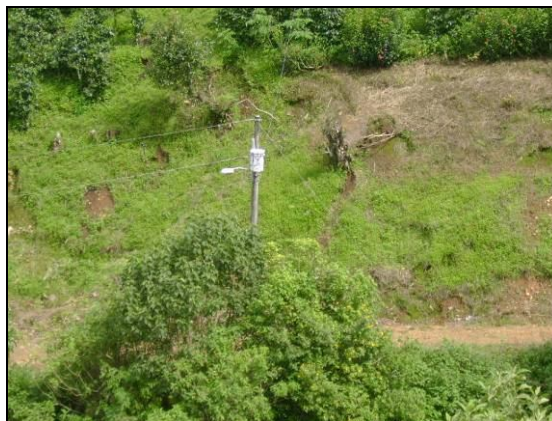
Fotografía 22: Último poste de corriente eléctrica de la red de Calle Valverde.

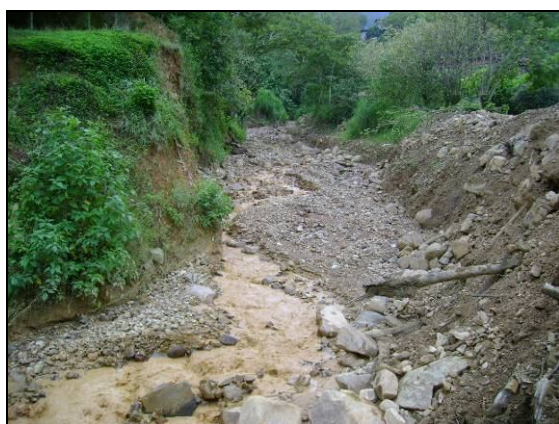
Las fotografías 23 y 24 muestran el sector de primer impacto de los flujos que han descendido y eventualmente desciendan por el cauce. En este sector y tras el paso de la Tormenta Tomás, las viviendas cercanas fueron anegadas como resultado del taponamiento de un primer puente situado a escasos metros aguas abajo del la localidad mostrada en las fotografías. Según algunos residentes, en esa oportunidad los daños no fueron serios pero fue necesario por parte de la CNE despejar y ampliar el cauce, así también construir un pequeño dique en la margen izquierda para dar mayor protección a las viviendas afectadas.

Fotografía 23: Canal de la quebrada Reyes que fue despejado y ampliado.

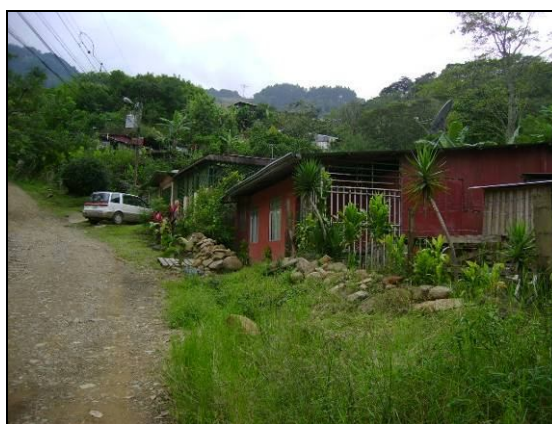
Fotografía 24: Viviendas situadas en la margen izquierda afectadas durante Tomás.

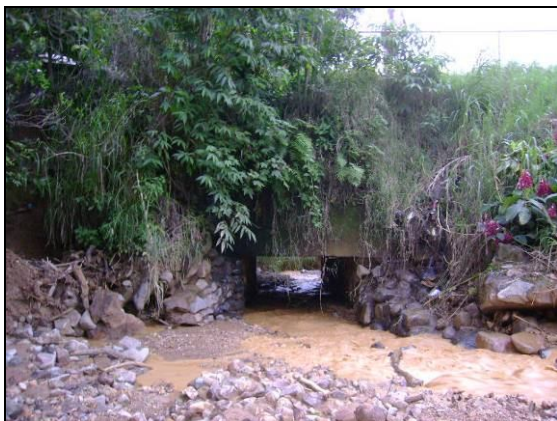
Las fotografías 25 y 26 corresponden con un segundo puente tipo alcantarilla rectangular, que permite el acceso a la urbanización Los Pinos. Se ubica a unos 500 m aguas abajo del primer punto problemático señalado antes. Aquí un diseño inadecuado e insuficiente (Fotografía 25) estrangula completamente la sección hidráulica del canal de la quebrada Reyes, favoreciendo la ocurrencia de taponamientos como sucedió durante las fuertes lluvias derivadas de la Tormenta Tomás.

Fotografía 25: Puente alcantarilla que permite el acceso a la urbanización Los Pinos.

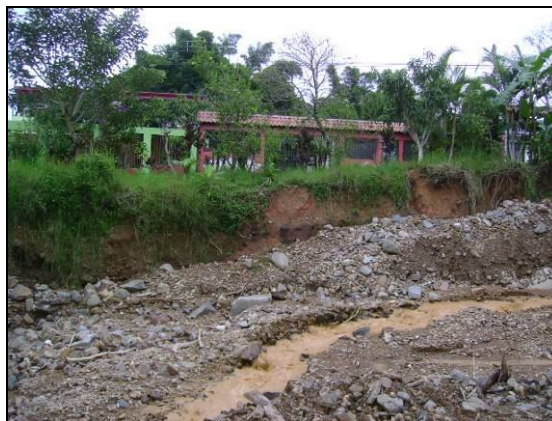
Fotografía 26: Sector afectado por socavación y decantación de escombros.

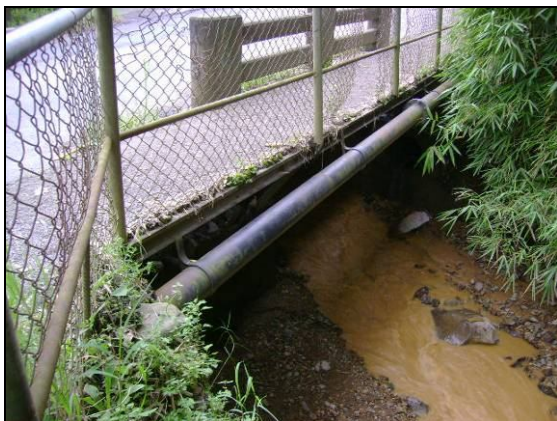
De manera similar las fotografías 27 y 28 ilustran un tercer paso conflictivo denominado puente Morado, que comunica las urbanizaciones de Veracruz y Santa Bárbara. Aunque dispone de un vano más amplio que el puente alcantarilla de la urbanización Los Pinos, no deja de representar un potencial riesgo de taponamiento con amenaza directa de anegamiento y daños serios en varias viviendas construidas muy cerca del cauce de la quebrada Reyes. En algunos casos la edificación de las viviendas se llevó a cabo dentro de la zona de dominio del cauce natural, según puede apreciarse en la Fotografía 28, condición que representa un alto riesgo para los residentes en caso de un evento hidrometeorológico extremo.

Fotografía 27: Puente el Morado que comunica Veracruz y Santa Bárbara.

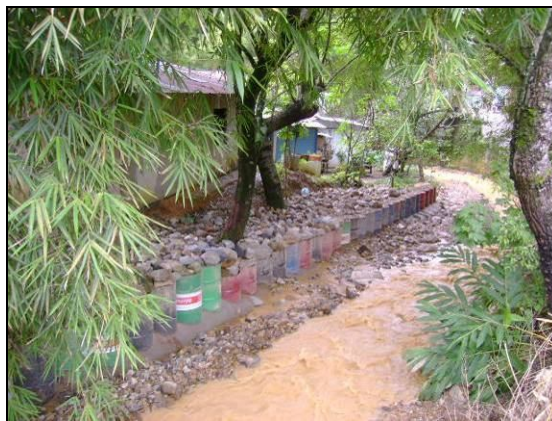
Fotografía 28: Viviendas sobre la margen izquierda aguas abajo del puente el Morado.

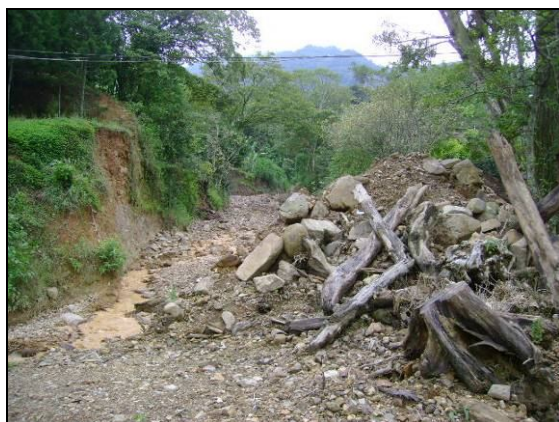
Fotografía 33: Dique sobre margen izquierda situado en Calle Valverde arriba.

En general los daños provocados en aquel evento aparentemente no fueron de gran cuantía, sin embargo, fue necesario ejecutar a través de la CNE varios trabajos de dragado del canal principal y conformación de diques de protección, tal como ilustran las fotografías 33 y 34.

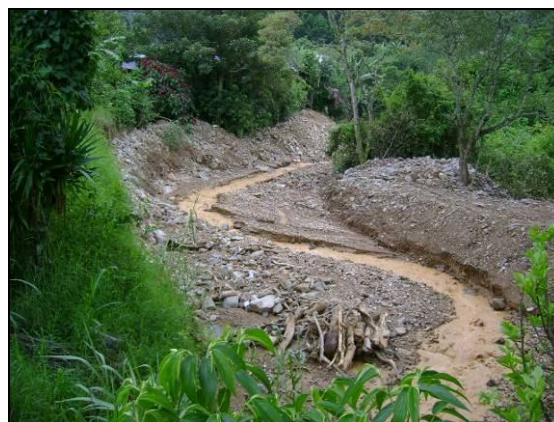
Fotografía 34: Canalización y construcción de diques aguas arriba del puente Los Pinos.
