Informe Final

Desarrollo de escenarios por inestabilidad de laderas para la implementación de restricciones en el uso de la tierra en las áreas de influencia del deslizamiento de Potrerillos - Acosta, San José

INGEOTEC S.A.

- Marzo 2012 -

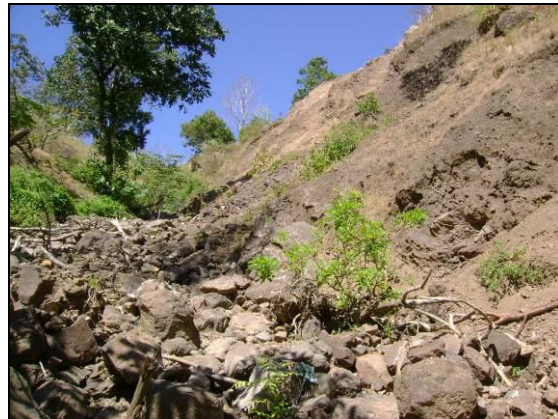
Fotografía 2: Cárcava desarrollada en el cauce natural de la quebrada Laguna.

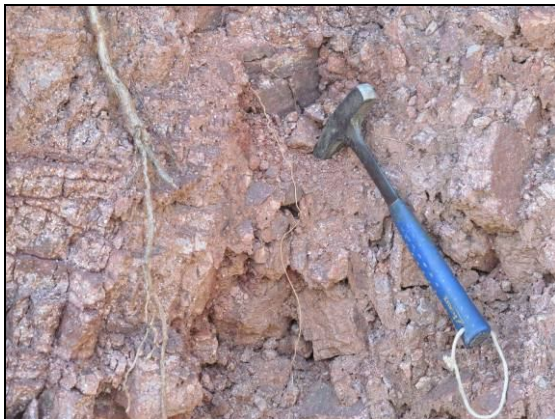
Fotografía 7: Lavas rojizas con evidente afectación por movimiento en masa.

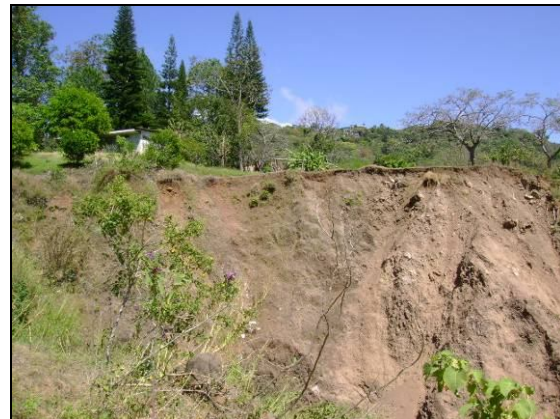
Fotografía 8: Frente de erosión compuesto por materiales lávicos removidos.

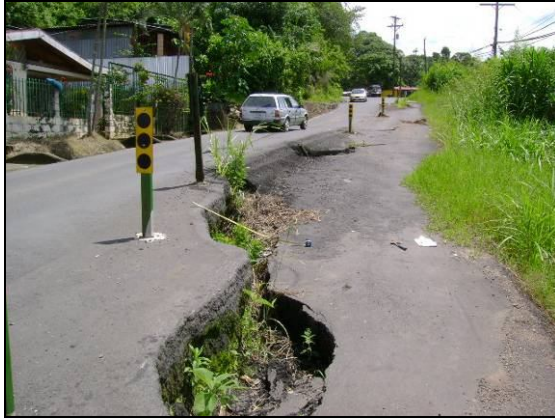
Entre los daños registrados se cuentan agrietamientos tensionales de significancia, que abarcan todo el ancho de la vía y se extienden por más de 60 m lineales. Las grietas muestran un patrón irregular groseramente paralelas al rumbo de la ruta, con anchos máximos de 80 cm, gradas de hasta 30 cm y profundidades medibles de casi 2 m, condición que inhabilitó totalmente la circulación vehicular en una vía. Dicho tramo afectado ha recibido de sellado y recarpeteado con asfalto, y cuenta con señalización vertical preventiva. Las fotografías 11 y 12 ilustran el estado crítico en esta ruta nacional.

Fotografía 11: Agrietamientos amplios en el pavimento que inhabilitan un carril de la vía.

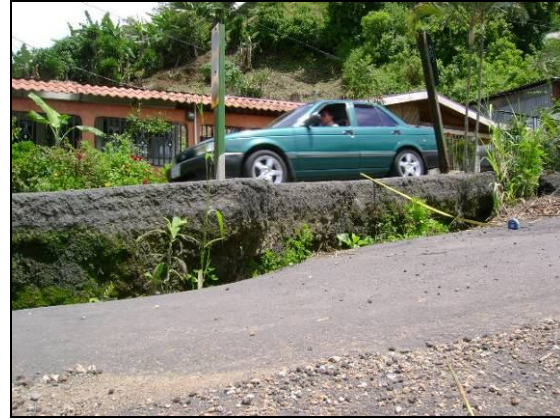
Fotografía 12: Desplazamiento vertical importante.

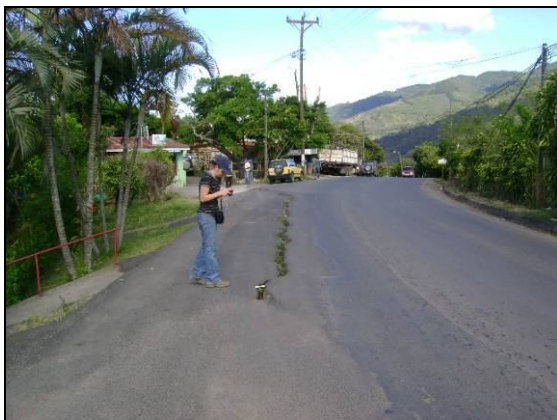
Fotografía 13: Formación de grieta en el pavimento de la ruta No.209.

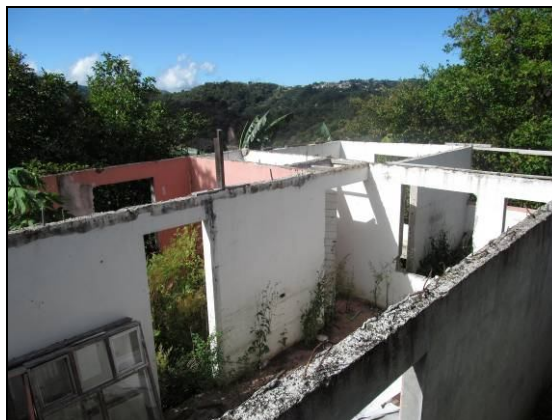
Fotografía 14: Vivienda desmantelada dados los daños generados por agrietamientos.

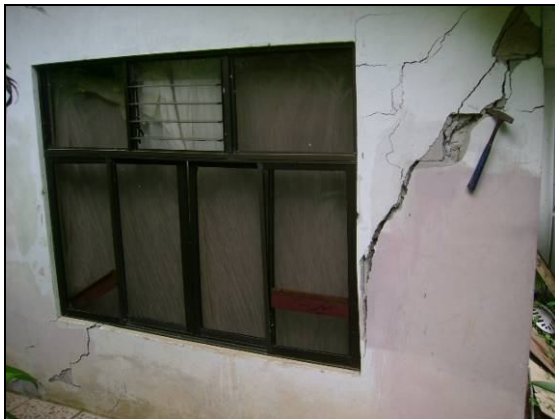
Fotografía 15: Importantes fracturas en paredes y vigas de la vivienda.

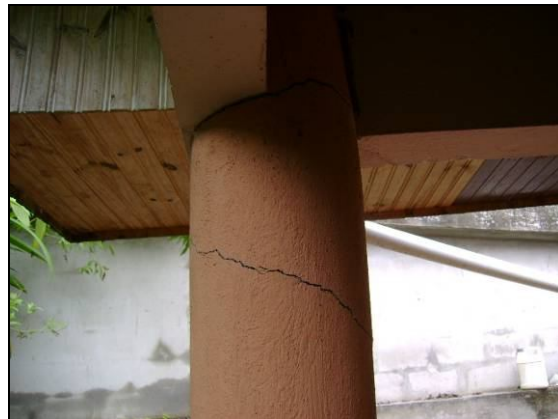
Fotografía 16: Fallas en columnas de concreto de la parte frontal.

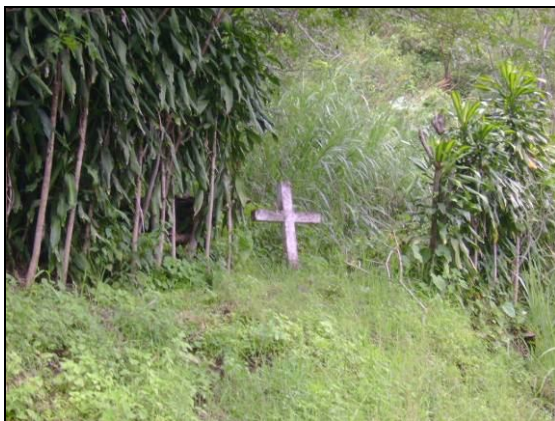
Fotografía 17: La cruz ubica el sitio donde un flujo de detritos cobró la vida de 6 personas.

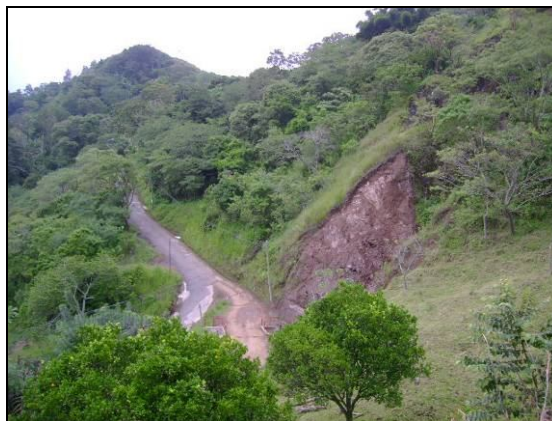
Es importante señalar que el camino principal de acceso al caserío de Potrerillos atraviesa este sector de alta susceptibilidad a los procesos de inestabilidad de ladera. Por tanto, el tránsito de personas y vehículos por esta ruta especialmente en periodos de fuertes lluvias, representa un alto riesgo y debe evitarse.

Fotografía 18: Ladera del segmento oeste del escarpe mostrando el acceso a Potrerillos.

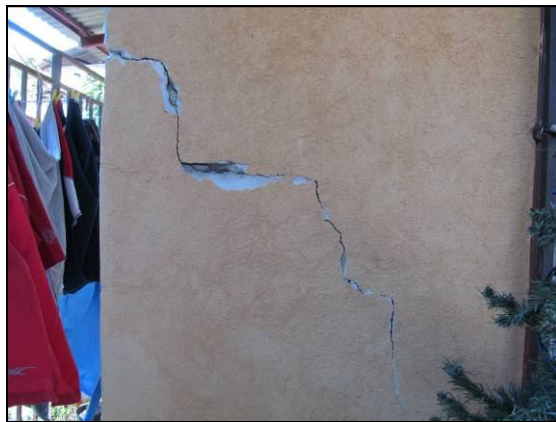
Fotografía 21: Formación de grietas a nivel de muros de mampostería.

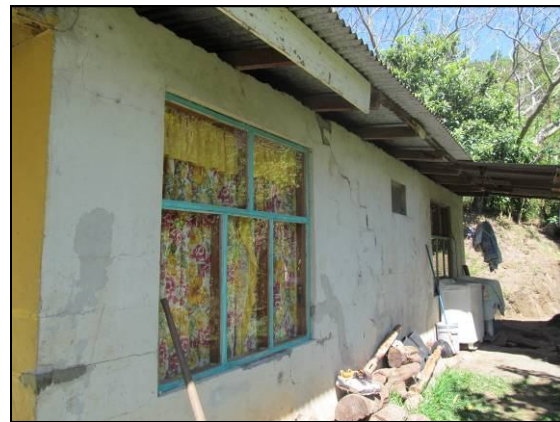
Fotografía 22: Agrietamientos importantes que afectan elementos estructurales.

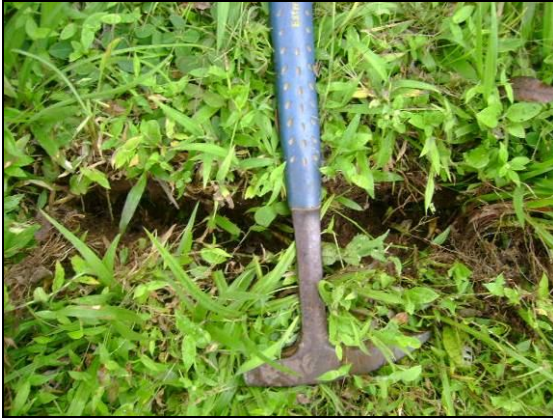
Fotografía 23: Grietas en el jardín de la vivienda del señor Ceferino Rodríguez.

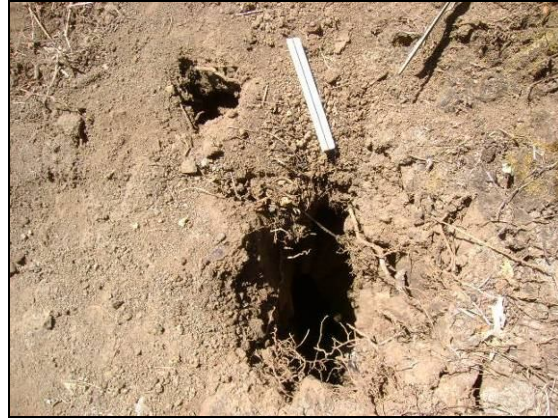
Fotografía 24: Agujeros formados por erosión interna en propiedad de la sra. Ana Fallas.

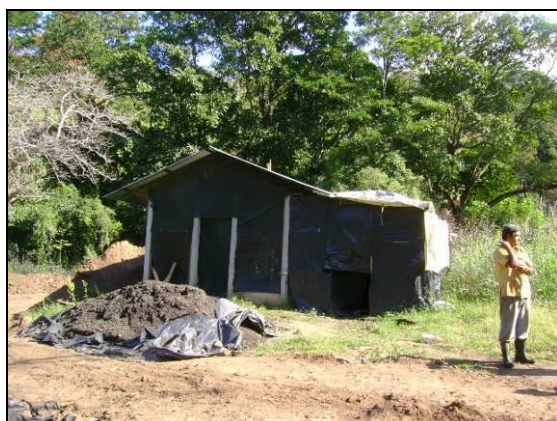
Grietas en el terreno fueron documentadas más al sureste, lugar donde afectan el camino de acceso y las instalaciones del vivero de ASOPROAAA. En este caso el terreno presenta grietas en sentido noroeste-sureste, las cuales deforman apreciablemente la superficie de cultivo e infraestructura (Fotografía 25), como también del camino público. Por su parte, la planta física principal con oficinas y el beneficio (Fotografía 26) situados a unos 300 m más al este no registran ningún tipo de daño por movimientos del suelo.

Fotografía 25: Lombricario de la Asociación con daños estructurales.
