**PLAN GENERAL DE LA EMERGENCIA POR  
DESLIZAMIENTOS Y FLUJOS DE LODO EN EL  
DISTRITO RIO AZUL, LA UNION CARTAGO**

*Decreto Ejecutivo N° 33166 - MP  
(Gaceta N° 112) del 12 de junio 2006*

**DPM-INF- 605 -2005**

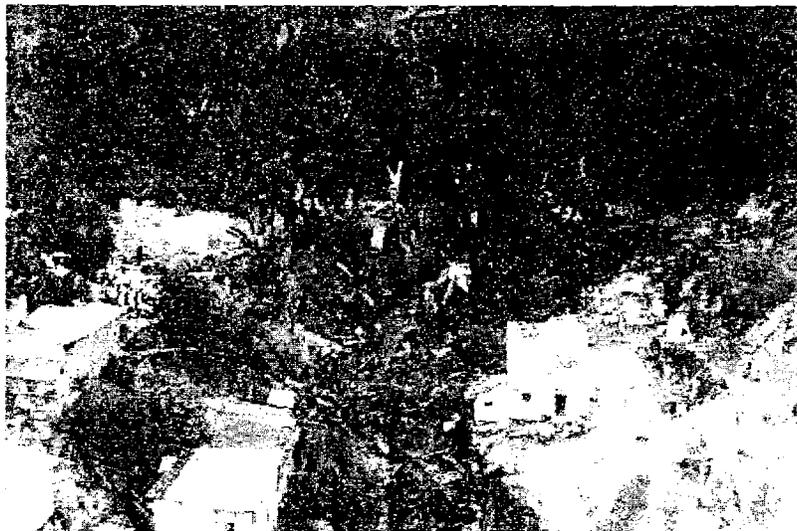
Área de descarga de material debido a relleno localizado en la parte superior del cauce.

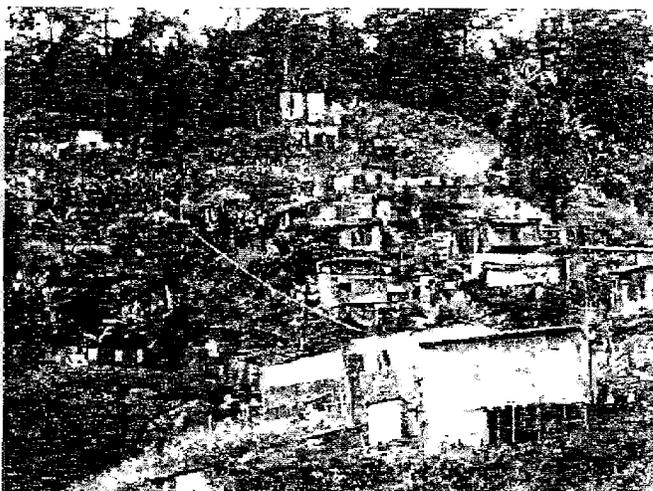
Se evidencia claramente que la intervención del hombre en las áreas de ladera es importante, principalmente para desarrollar asentamientos informales caso del Precario 02 de agosto en Linda Vista.

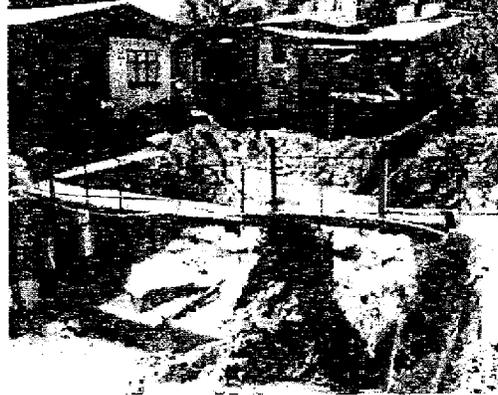
Estas construcciones son muy vulnerables y están expuestas directamente a ser destruidas en cualquier momento, así como, la pérdida de vidas humanas.

Por lo tanto, debe indicarse que las construcciones efectuadas dentro o sobre un cauce deben ser notificadas y advertidas, para su demolición.

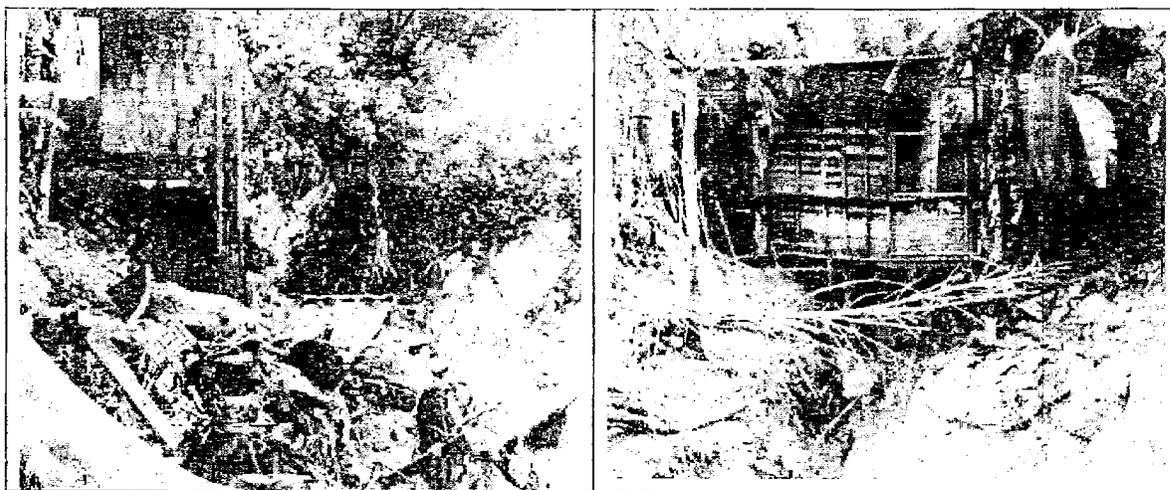
Indudablemente a raíz del desprendimiento de relleno y la reducción de la sección hidráulica debido a la construcción de las casas dentro del cauce, generó la destrucción de tres viviendas y dejando al descubierto 4 casas más construidas sobre el cauce tal y como se puede apreciar en las siguientes imágenes.

Se puede apreciar la cantidad de basura doméstica, así como, la construcción de una casa sobre el cauce de la quebrada.

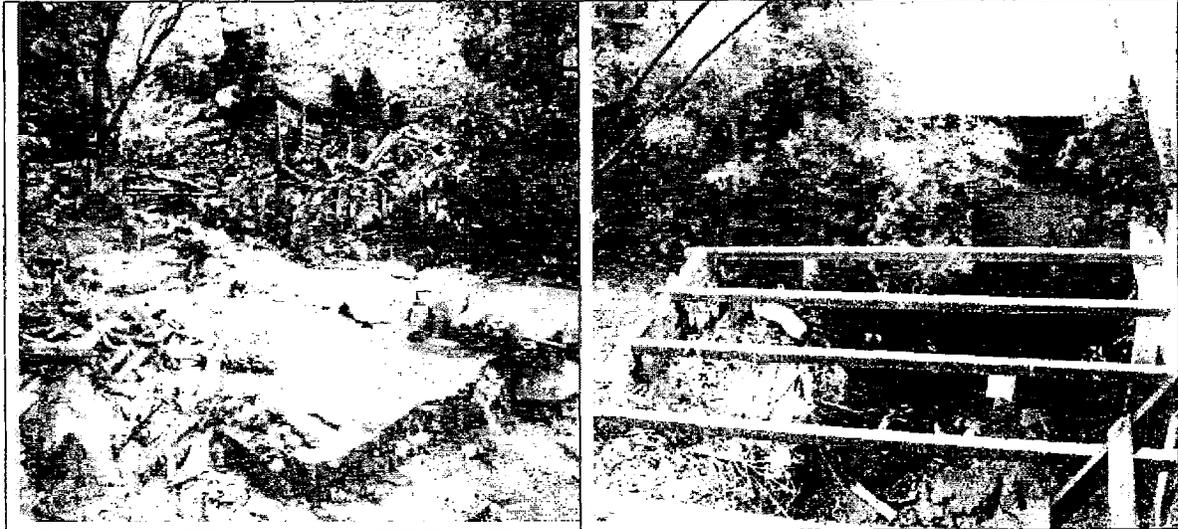
Las familias que habitan estas casas o los que alquilan son conscientes del riesgo existente tanto para las construcciones como de los ocupantes. Incluso, se puede apreciar como mucha gente inicia el proceso de construcción de muros de contención dentro del cauce, sin tomar en cuenta la problemática existente en la parte superior.

A raíz de esta problemática existente en la Quebrada Lizanías se le recomienda al Municipio de La Unión, iniciar las gestiones legales correspondientes para la demolición oportuna de estas casas que obstrucción el cauce de la quebrada, dado que están contraviniendo la normativa actual.

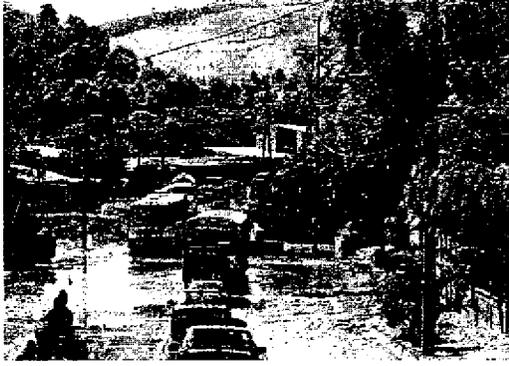
Vista de calle 409

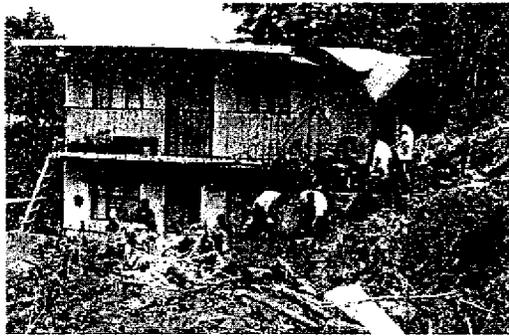
Limpieza de los sectores afectados

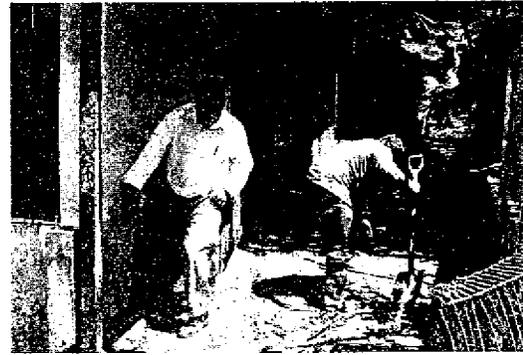
Ingreso de barro a las viviendas

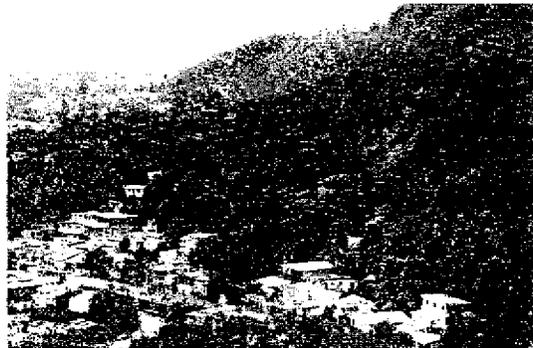
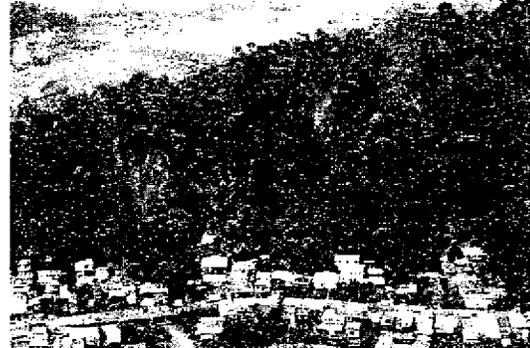
Ladera sur del Cerro Asilo vista general
