“Desarrollo de escenarios por inestabilidad a laderas para la implementación de restricciones en el uso de la tierra en las áreas de influencia del deslizamiento de La Cascabela (Microcuenca del río Limón y quebrada Chinchilla, hasta la confluencia del río Cañas) - Cantón de Alajuelita, San José”

LICITACIÓN ABREVIADA No.2012LA-000007-00200
Realizado para: Departamento de Prevención de Desastres,
Comisión Nacional de Emergencias.

HGT HIDROGEOTECNIA Ltda.

Noviembre 2012

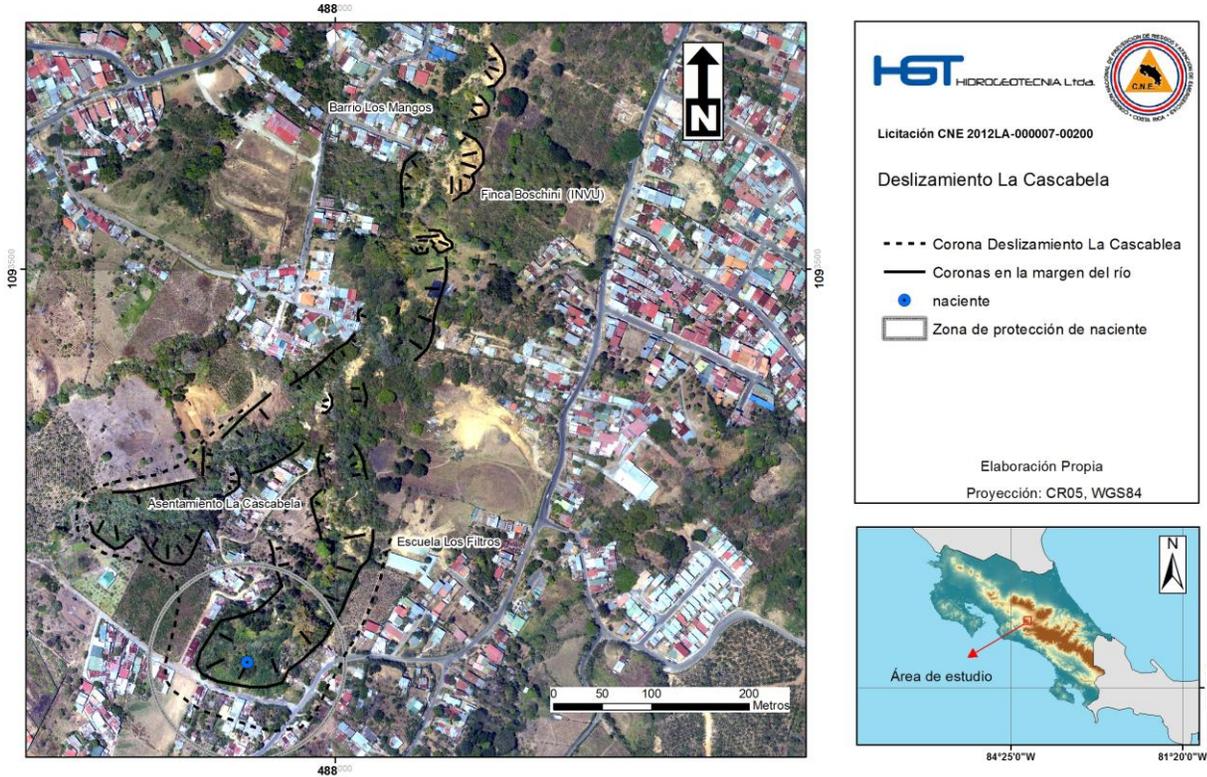
Figura 2-10 Deslizamientos La Cascabela y de la cuenca alta de la Quebrada Chinchilla

La corona de este deslizamiento recorre la periferia de un afluente de la quebrada Chinchilla Figura 2-10, en el sector sureste entre los años 2009 y 2010 se dieron intensos asentamientos del terreno lo cual provocó severos agrietamientos en unas 13 viviendas las cuales fueron declaradas inhabitables. Al sur el deslizamiento colinda con la única vía de acceso a la comunidad de La Cascabela (Fotografía 2-1) en este sector se han dado constantes asentamientos del terreno lo cual ha obligado a reparar esta calle con rellenos.

En los sectores suroeste, oeste y noroeste, ubicados de la calle de lastre que recorre el asentamiento de suroeste a noreste hacia la quebrada se dan también sitios de intensivo agrietamiento, por lo cual son considerados sectores de alto riesgo.

En todas las laderas de la quebrada se observa intenso agrietamiento, terrenos asentados, y morfología tipo barranco con laderas cercanas a los 90° lo cual evidencia la altísima inestabilidad del terreno.

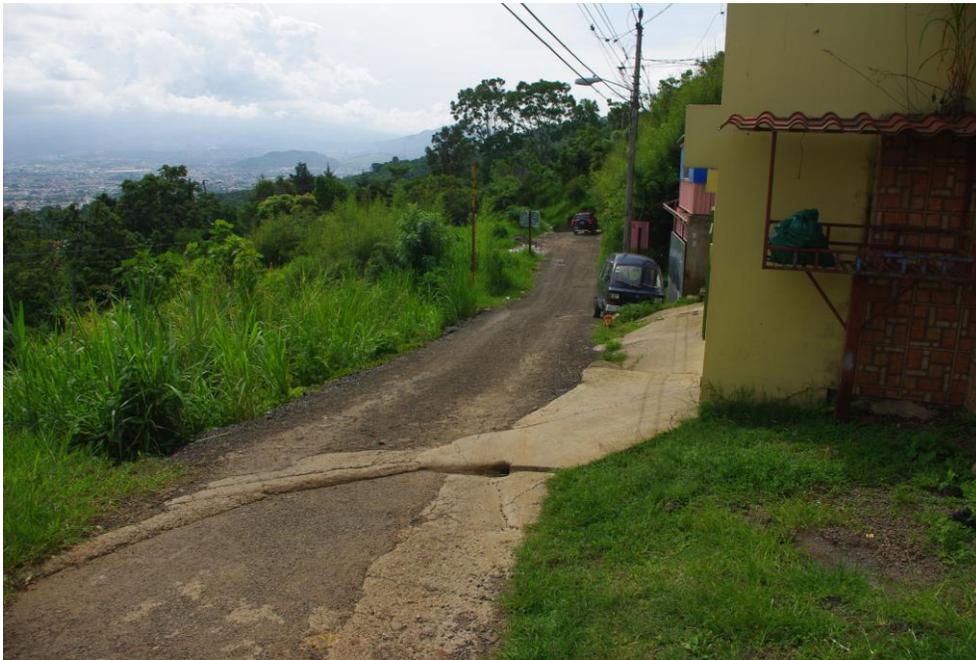
Fotografía 2-1. Ruta de acceso afectada por corana del deslizamiento

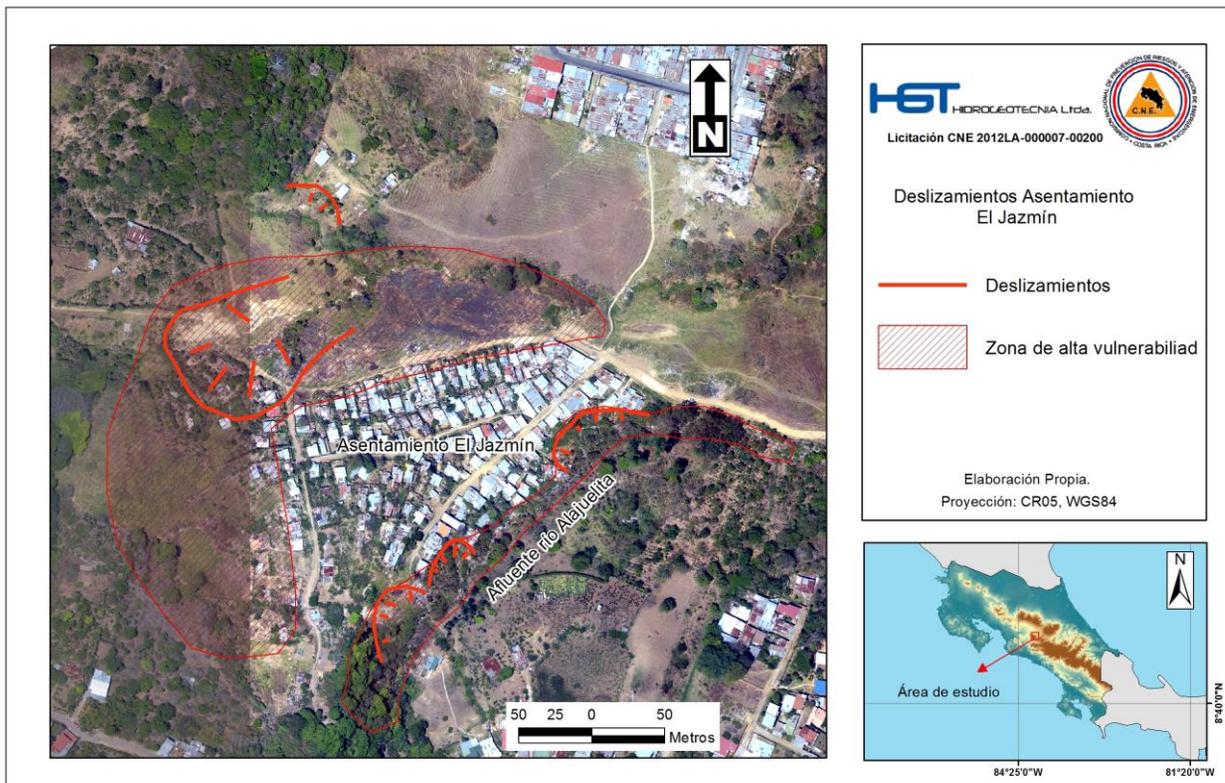
Figura 2-12. Deslizamientos Asentamiento El Jazmín

En la Figura 2-12 se establecen dos zonas de alta vulnerabilidad a deslizamiento en las cuales no es factible ningún tipo de desarrollo.

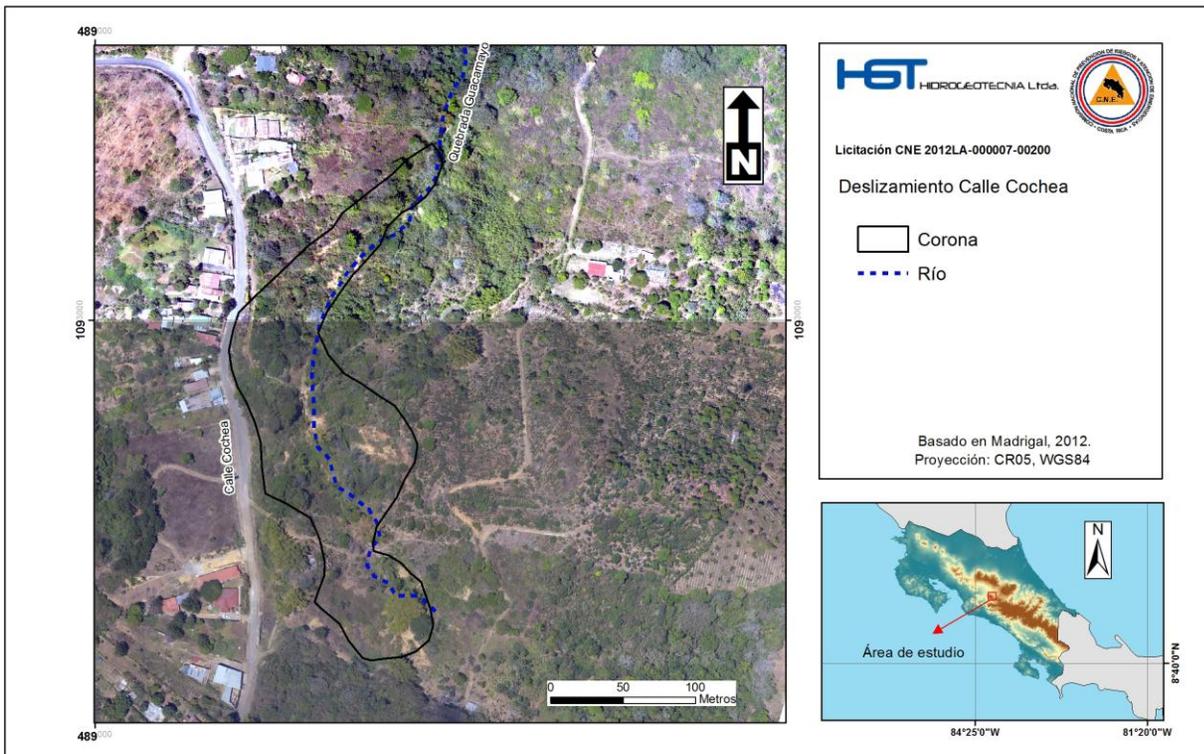
Figura 2-13. Deslizamiento calle Cochea

Es necesario que se realice un monitoreo constante de la quebrada Guacamayo, principalmente en los periodos lluviosos, ya que el riesgo de taponamiento del cauce con posibilidad de generar flujos de lodo y detritos es muy alto.

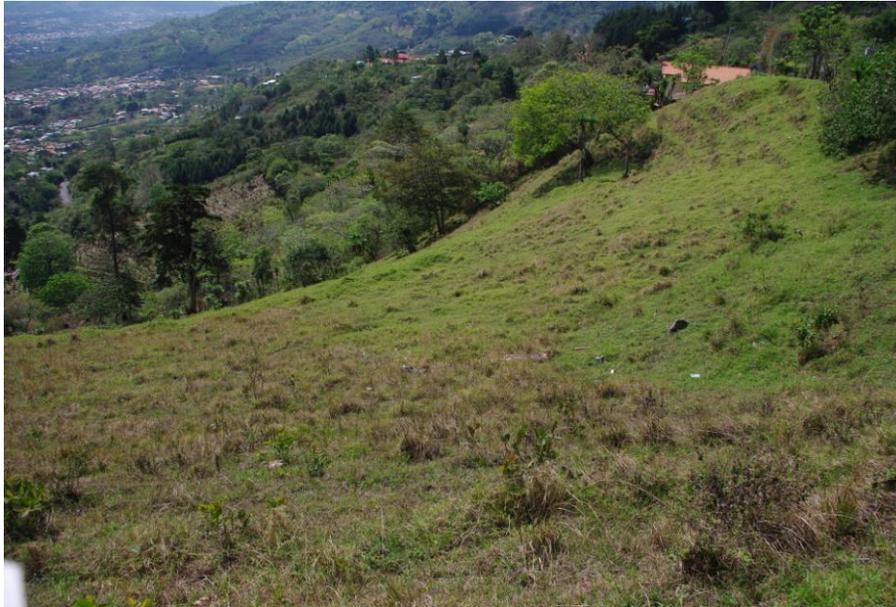
Este deslizamiento se encuentra al lado noreste de la carretera a unos 600 m después de El Llano (Figura 2-15), este presenta una corona típica (Fotografía 2-2), sin embargo se observa relativamente estable.

Fotografía 2-2. Deslizamiento Valle Azul.

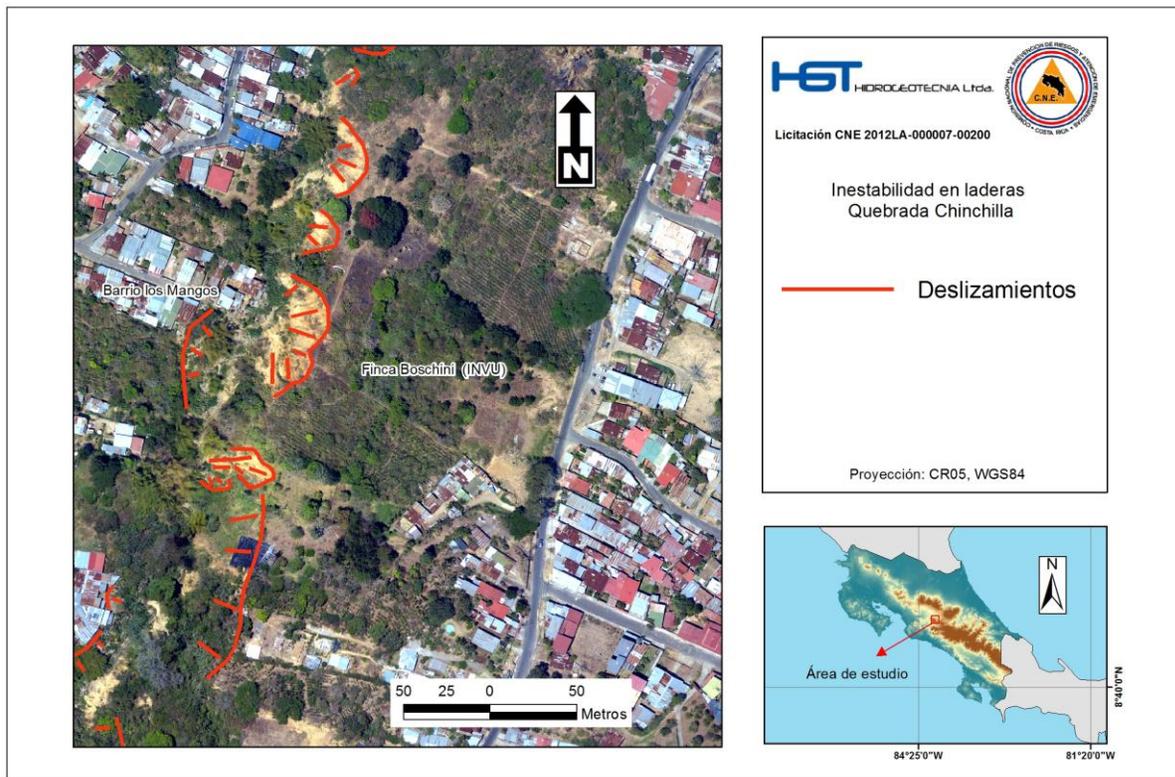
Figura 2-14 Inestabilidad en laderas de la quebrada Chinchilla

Esta situación de la quebrada Chinchilla se da en todo su recorrido hasta su confluencia en el río Alajuelita (Figura 2-15).

Debido a que estos desprendimientos de material pueden ocasionar represamientos en el cauce de la quebrada Chinchilla es necesario que se mantenga un continuo monitoreo.

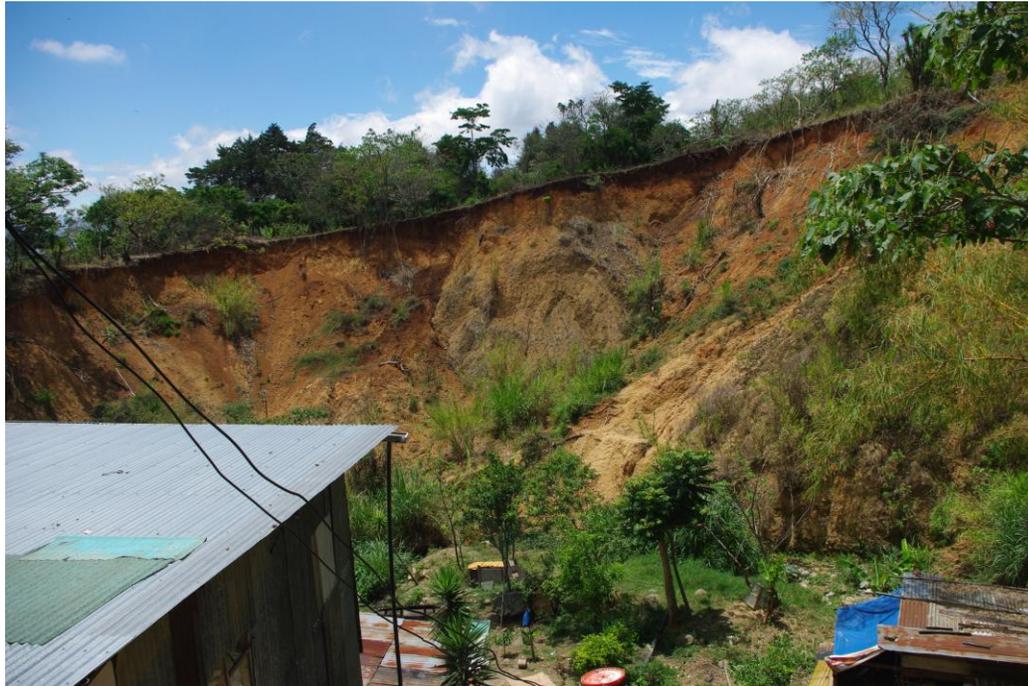
Fotografía 2-3. Laderas Quebrada Chinchilla.
