UNIVERSIDAD DE COSTA RICA
FACULTAD DE CIENCIAS BÁSICAS
ESCUELA CENTROAMERICANA DE GEOLOGÍA

**SUSCEPTIBILIDAD DE DESLIZAMIENTO DEL CANTÓN DE ESCAZÚ Y ANÁLISIS A
DETALLE DE CINCO CASOS ESPECÍFICOS: PALO CAMPANA, SALITRILLO, CURIO,
Y LA CUENCA DE LOS RIOS AGRES Y GUAYABOS**

SEMINARIO DE GRADUACIÓN

Diciembre, 2012

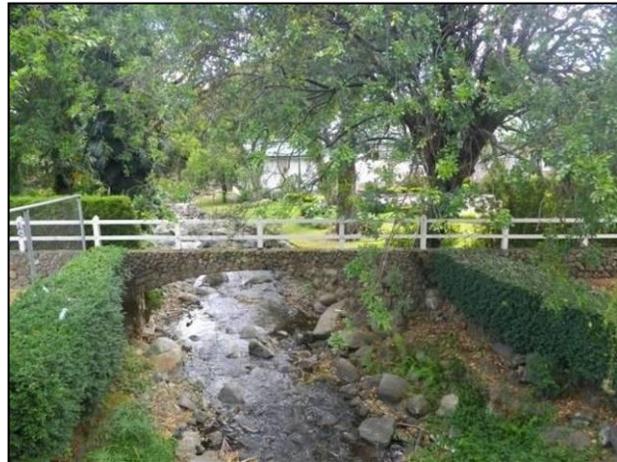
A lo largo de la ciudad de Escazú, propiamente en el sector que es atravesado por el río Agres, el cauce de dicho río se ha confinado, esto producto del desarrollo urbano descontrolado que se ha dado en la zona (figura 34).

Figura 34: Cauce del río Agres en las coordenadas 520075/214065

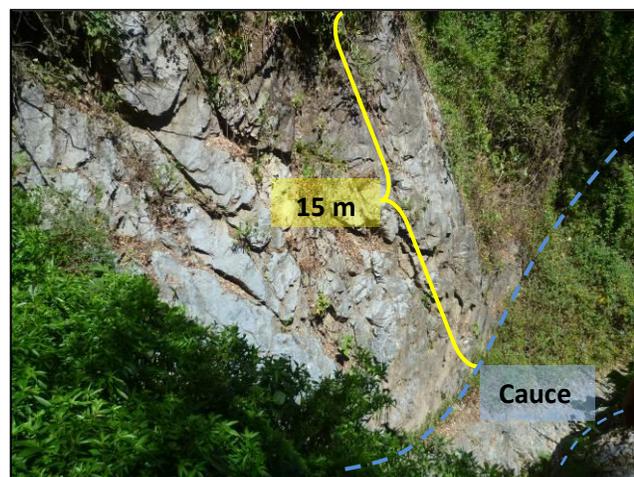
Sin embargo, luego del flujo de detrito que descendió por el cauce incorporando antiguos depósitos que se encontraban dentro de él, se dio una profundización del cauce, dejando expuesto un tipo de garganta, tal y como se muestra en la figura 39.

Figura 39: Profundización del cauce, coordenadas 520317/206975

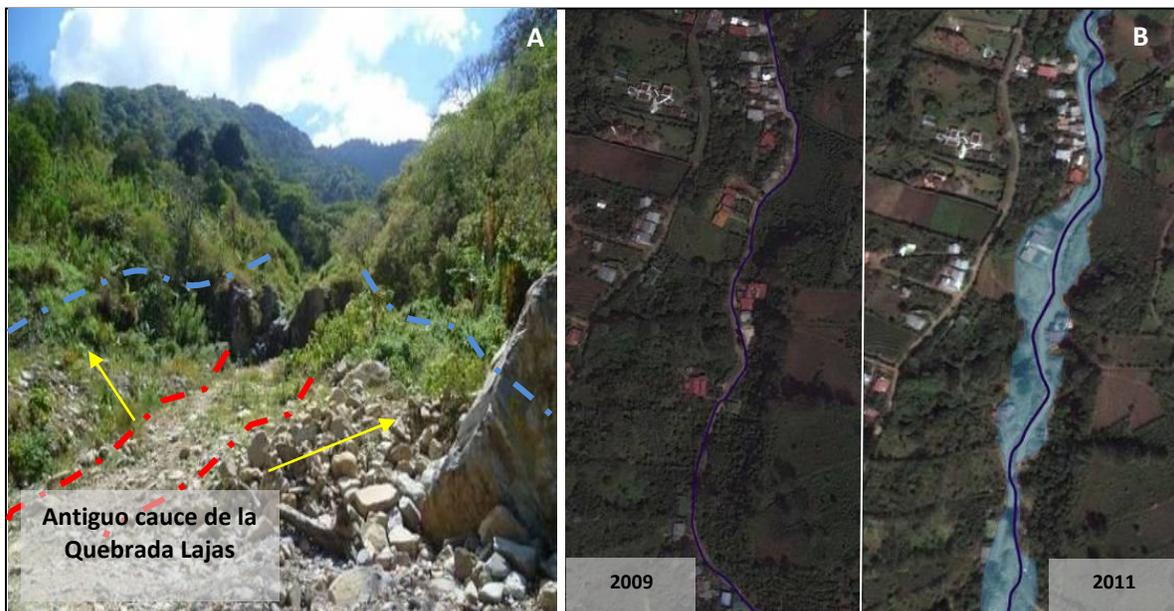
Figura 40 (A y B): Ampliación de la Quebrada Lajas, luego del flujo de detrítos del 3-11-10. **(A)** Coordenadas 520663/208265, muestra en antiguo cauce y se señala el depósito de material que origina el cauce actual. **(B)** Se muestra la variación del ancho del cauce del 2009 al 2011

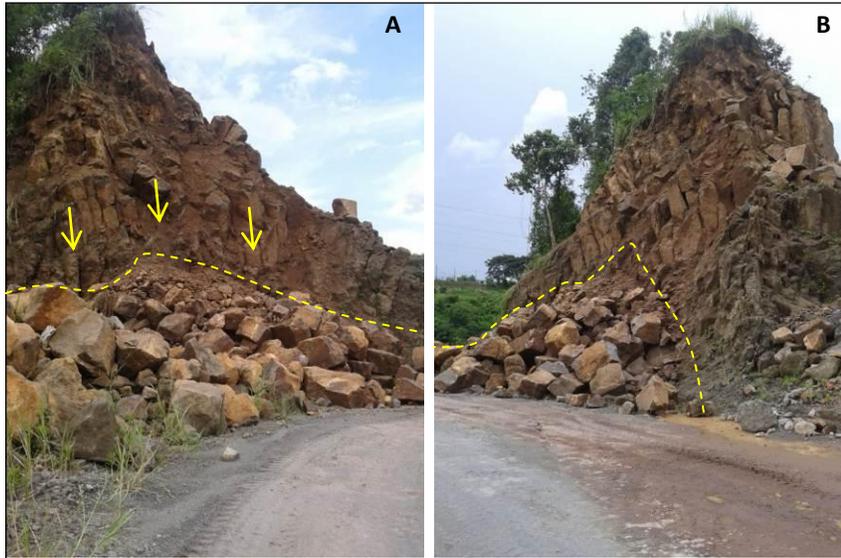
Figura 49 (A y B): Desprendimiento de material tras el sismo del 5 de setiembre 2012. Coordenadas 515500/216800

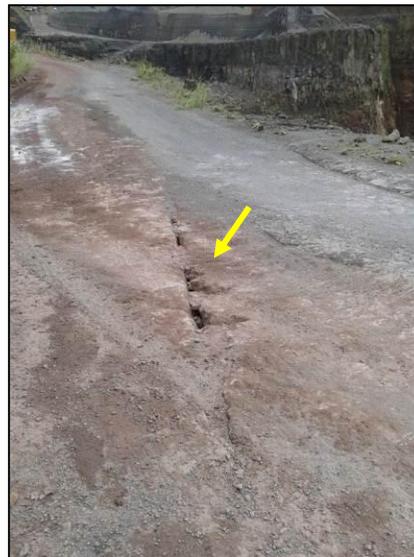
Figura 50: Agrietamiento en el camino tras sismo del 5 de setiembre 2012. Coordenadas 515500/216800

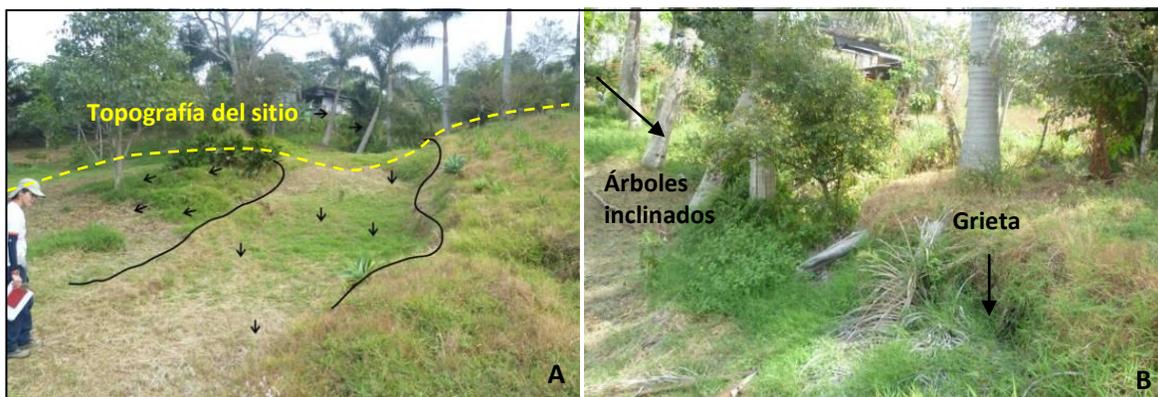
Figura 66 (A y B): Deslizamiento El Curio, topografía del sitio y evidencias de grietas. Coordenadas 521975/208800

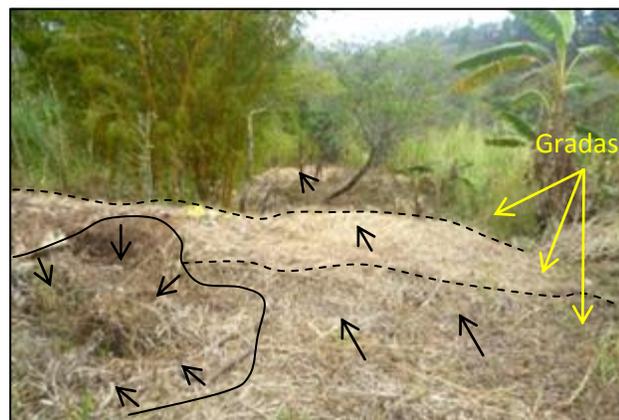
Figura 67: Deslizamiento en gradas, en donde las flechas marcan la dirección del movimiento. Coordenadas 522991/209511

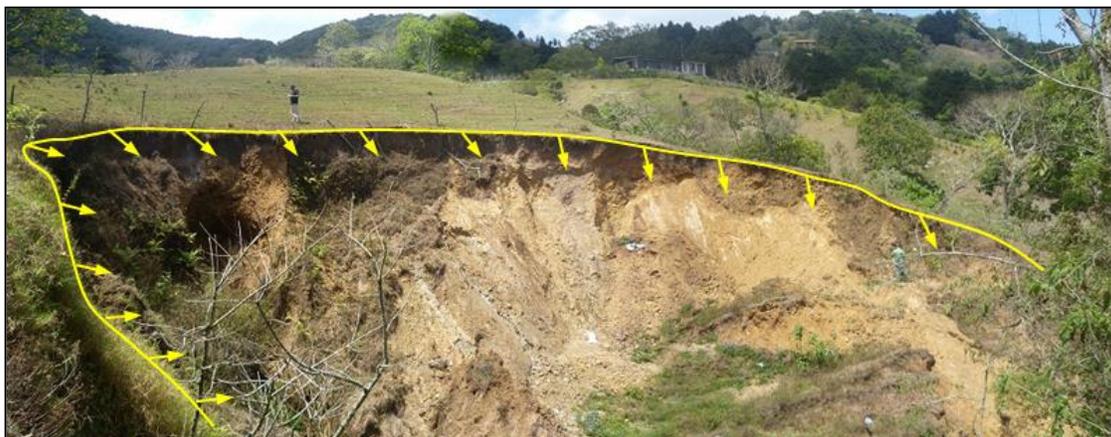
Figura 71: Vista de corona de deslizamiento. Coordenadas 519192/209865

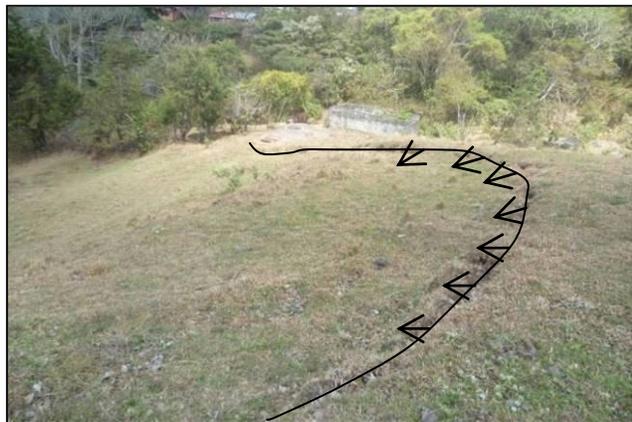
Figura 76: Agrietamiento en el terreno. Coordenadas 520847/209724

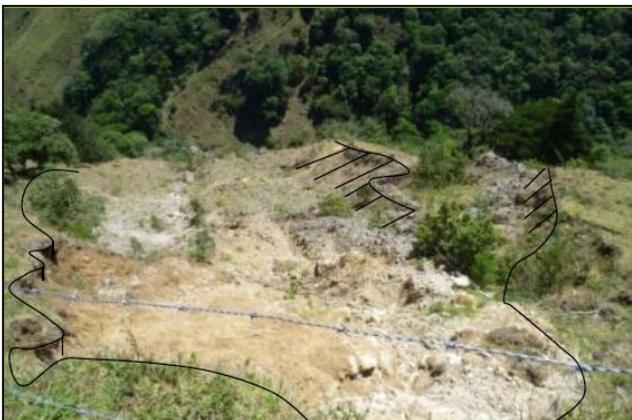
Figura 77: Corona del deslizamiento 18 y depósitos de material. Coordenadas 521473/206222

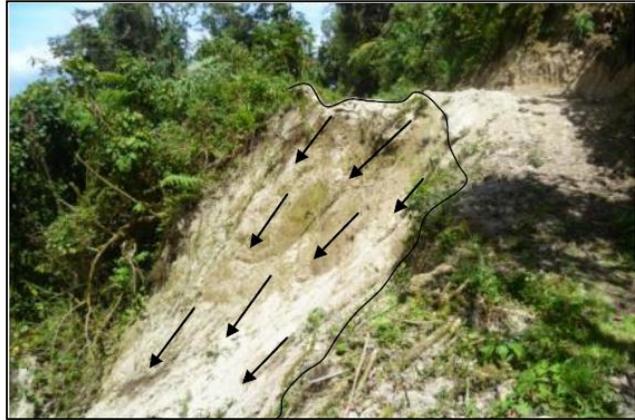
Figura 78: Corona del deslizamiento y material altamente meteorizado. Coordenadas 520533/205185

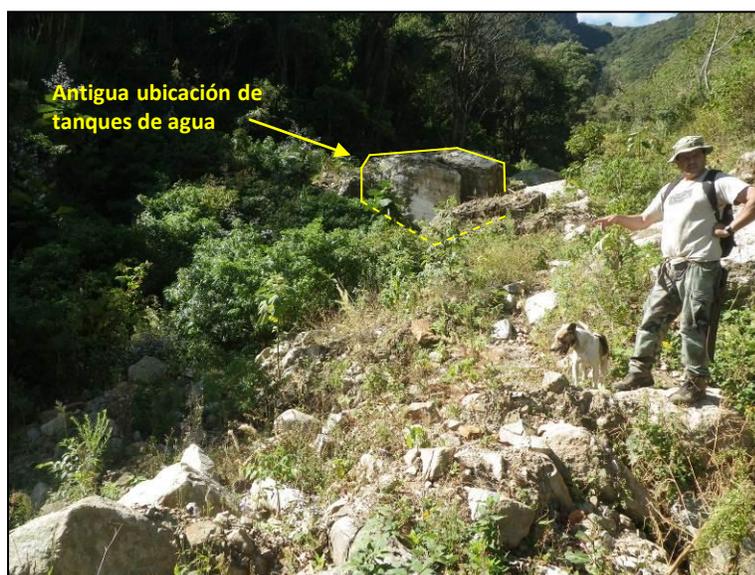
Figura 83: Cauce de la quebrada Lajas después del evento del 2010, por donde bajó un flujo que destruyó un tanque de abastecimiento de agua. Coordenadas 520611/207807

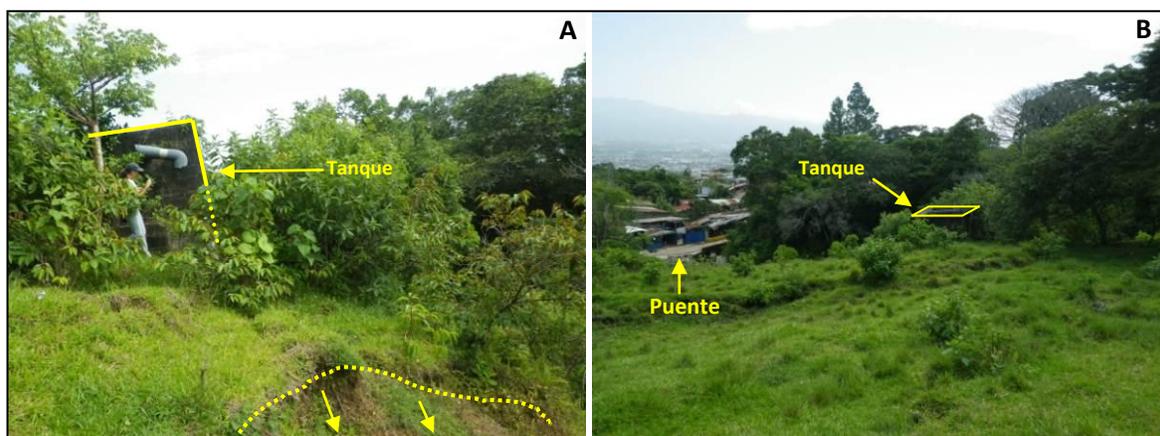
Figura 84 (A y B): (A) Tanque cerca del talud del río. (B) Se observa el tanque y abajo el puente y unas viviendas

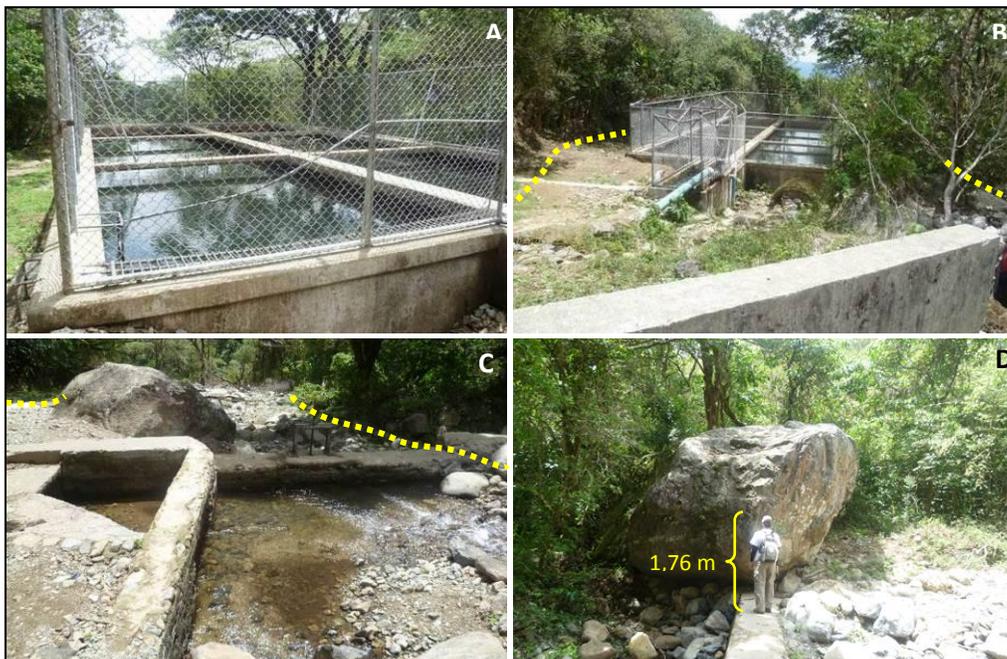
Figura 85 (A, B, C y D): (A, B) Tanques de abastecimiento de agua dentro del cauce del río Agres, (C, D) otras estructuras asociadas a los tanques y bloques métricos. Coordenadas

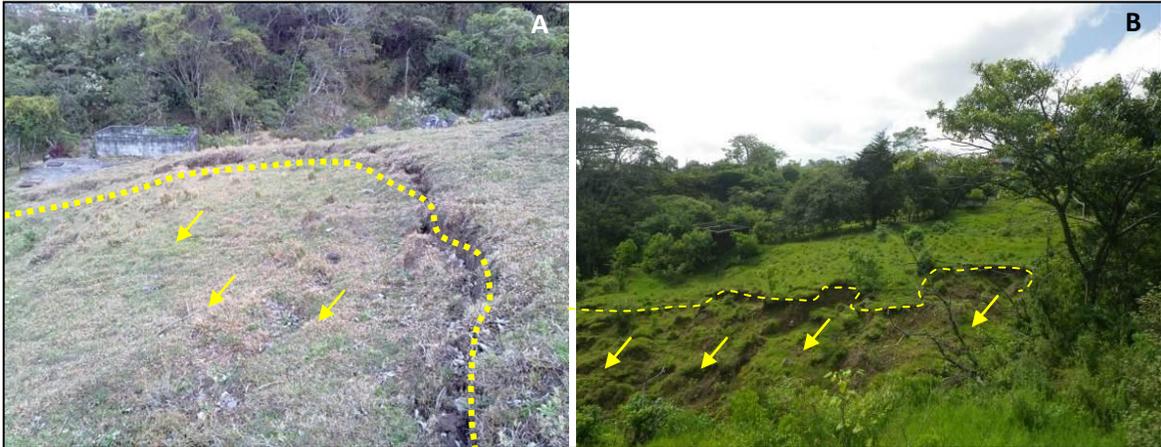
Figura 86 (A y B): (A) deslizamiento en marzo 2011, **(B)** deslizamiento agosto 2012. Coordenadas 520847/209724

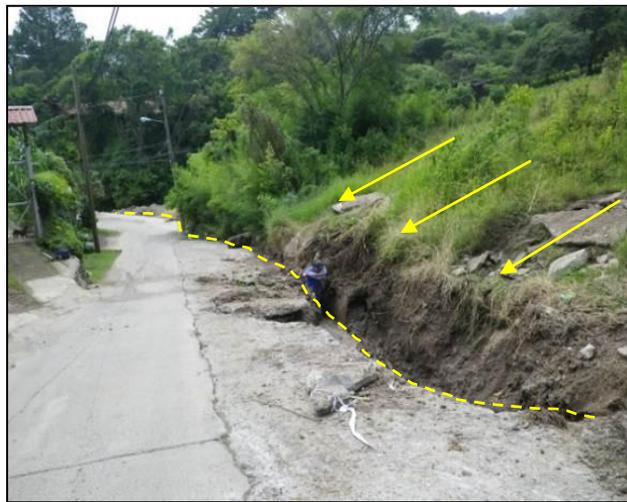
Figura 87: Material del deslizamiento que llegó hasta la calle, afectando la vía y el alcantarillado

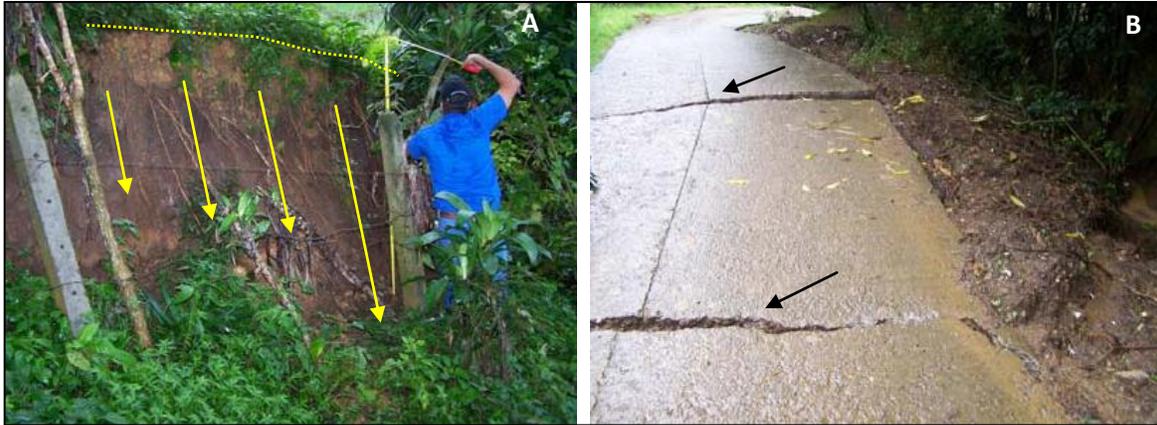
Figura 88 (A y B): (A) Desplazamientos verticales de hasta 2 metros, **(B)** Agrietamiento en la vía. Coordenadas 521975/208800

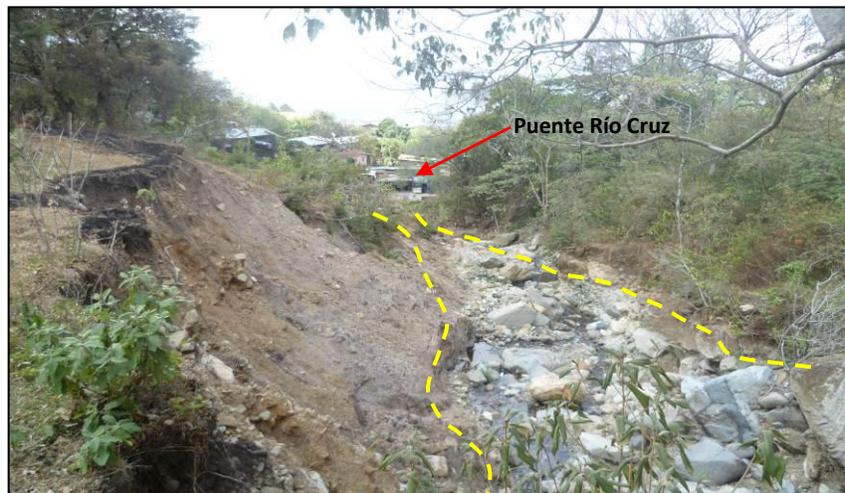
Figura 89: Vista de los bloques sobre el Río Cruz, aguas arriba del puente, en las coordenadas 520847/209760

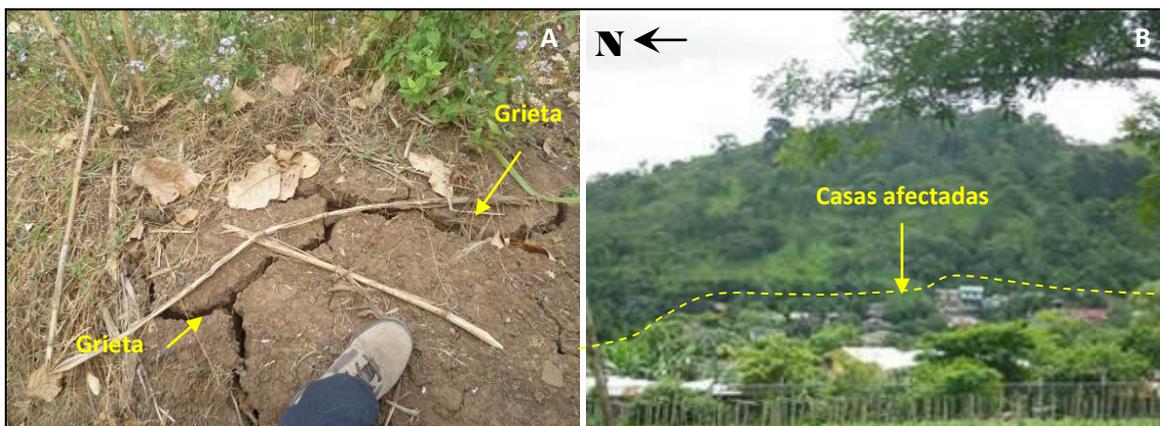
Figura 90 (A y B): (A) Grietas observadas en la parte alta del deslizamiento de Palo Campana.
(B) Viviendas ubicadas al pie de la ladera.

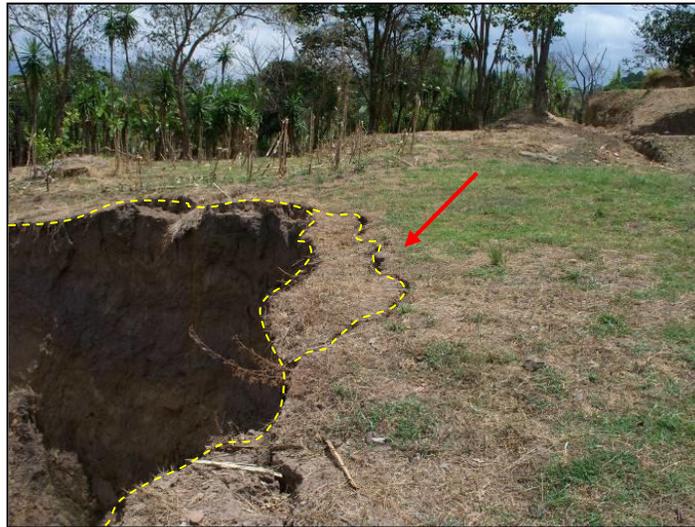
Figura 91: Grietas en la parte alta de la corona.
Coordenadas 522700/209150.

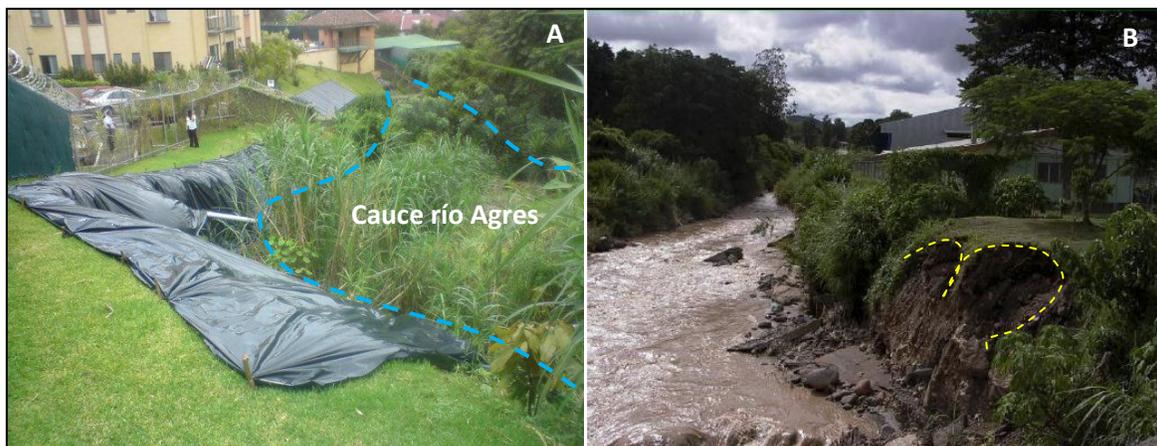
Figura 93 (A y B): (A) Erosión lateral del terreno (521300/212100) (Chaves,2008), (B) Erosión de la margen izquierda durante la época lluviosa (521342/212820) (Mendez,2008).

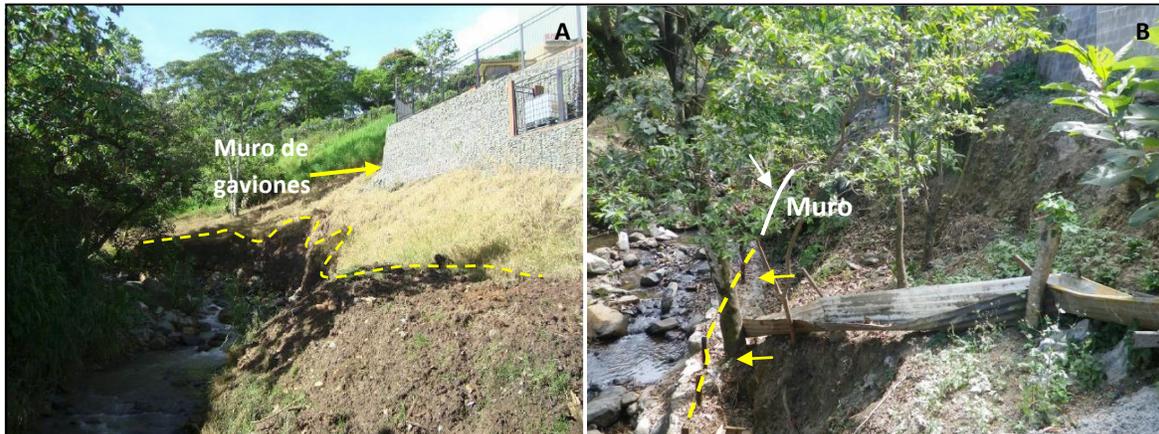
Figura 94 (A y B): (A) zona de desprendimiento cercana a muros de gaviones, coordenadas 520851/210167 (Barahona, 2007), **(B)** muro de concreto, coordenadas 520739/209910 (Chaves, 2011)
