**ANÁLISIS DE LA SUSCEPTIBILIDAD A DESLIZAMIENTOS EN EL
DISTRITO DE TRES EQUIS: UNA BASE PARA LA GESTIÓN DEL
RIESGO Y ORDENAMIENTO TERRITORIAL,
TURRIALBA, COSTA RICA**

MEMORIA DE SEMINARIO DE GRADUACIÓN

Marzo, 2013

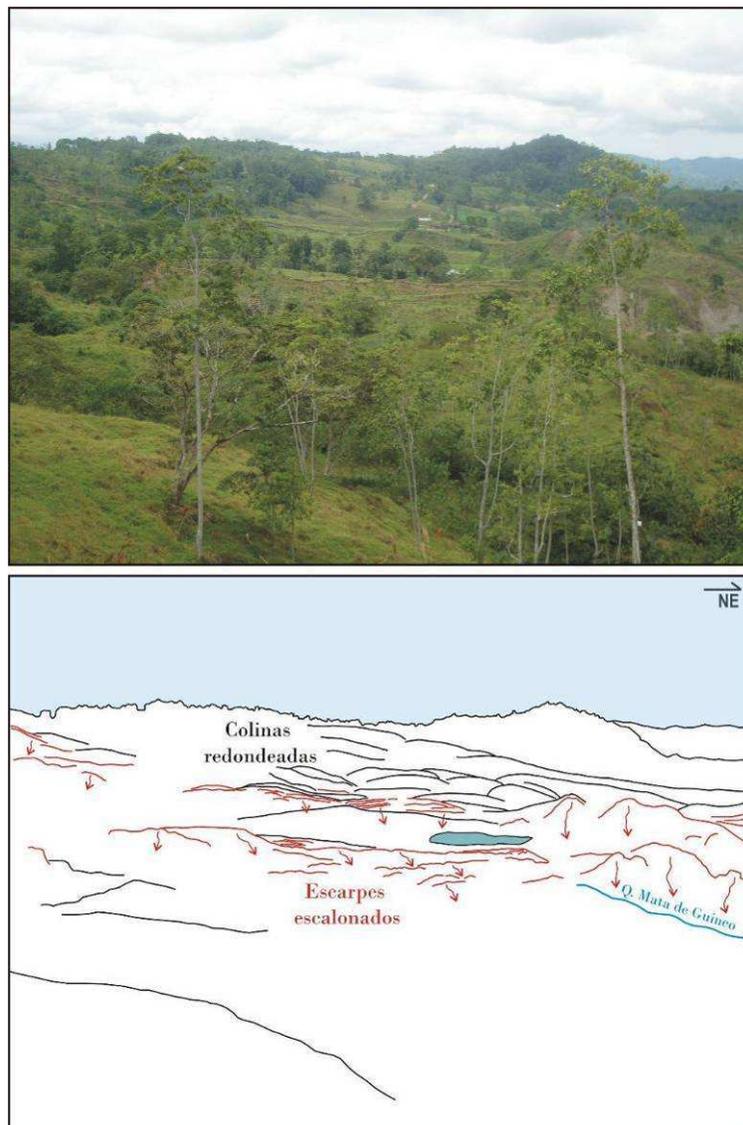
**FIGURA 3.23. ESCARPES ESCALONADOS CON RUMBO NE-SW Y DESPRENDIMIENTOS EN MÁRGENES DE QUEBRADA MATA DE GUINEO. SUBUNIDAD D1.3.B.
COORDENADAS: 214080 N / 584629 E**

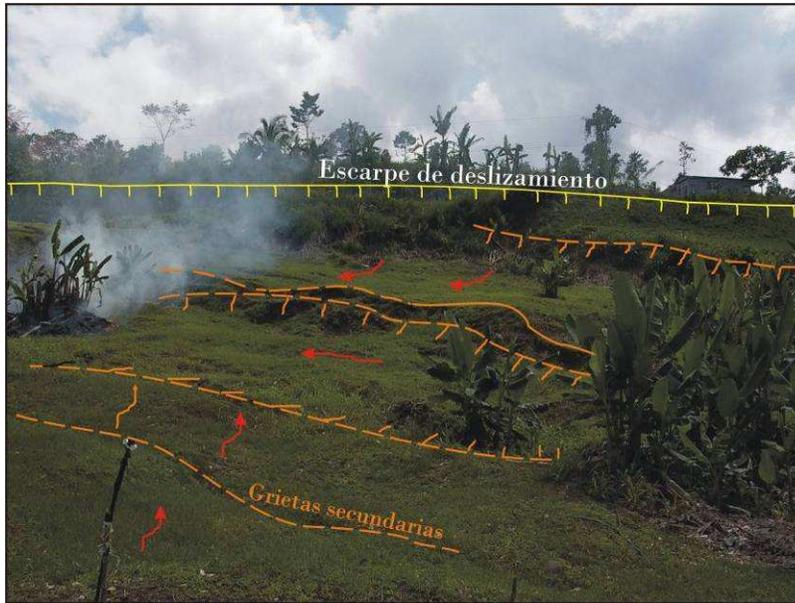
FIGURA 3.48. SEGMENTO DE DESLIZAMIENTO EN EL SUB-BLOQUE FLOR. SE OBSERVA UNA FINCA CULTIVADA CON CULANTRO AFECTADA POR GRIETAS SECUNDARIAS. EL DESLIZAMIENTO SE UBICA ENTRE LA QUEBRADA SOL Y EL RÍO CACAO. COORDENADAS: 217312 N / 580220 E

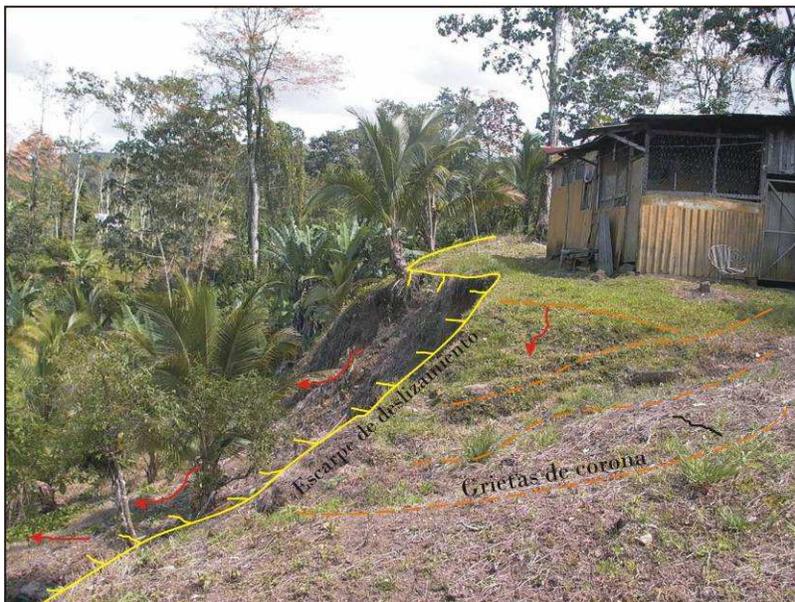
FIGURA 3.49. GRIETAS DE CORONA OBSERVADAS EN UN ESCARPE DENTRO DEL SUB-BLOQUE DE DESLIZAMIENTO FLOR. EL DESLIZAMIENTO SE UBICA ENTRE LA QUEBRADA SOL Y EL RÍO CACAO. COORDENADAS: 217282 N / 580254 E

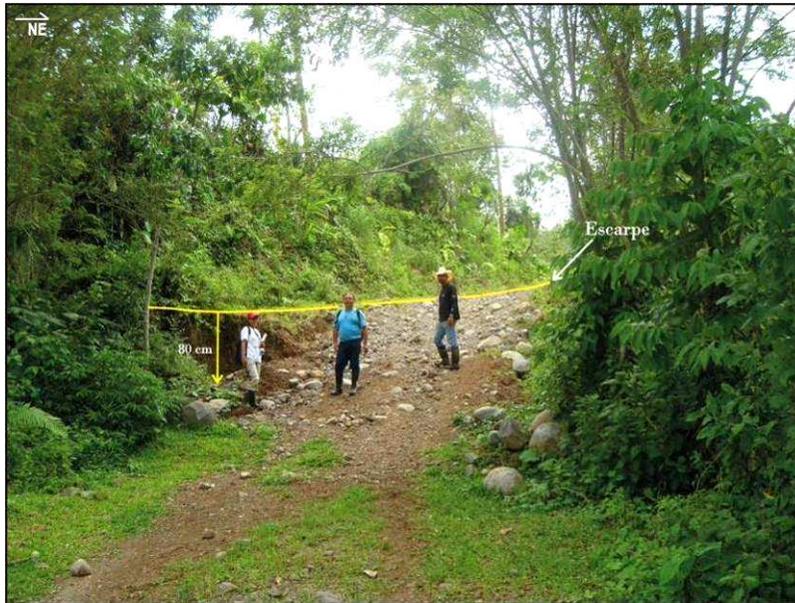
**FIGURA 3.59. GRIETA EN EL ESCARPE FINCA BLAKE CON DESPLAZAMIENTO VERTICAL DE 80 CM Y RUMBO N40W, SEPTIEMBRE, 2011.
COORDENADAS: 214074 N / 583881 E**

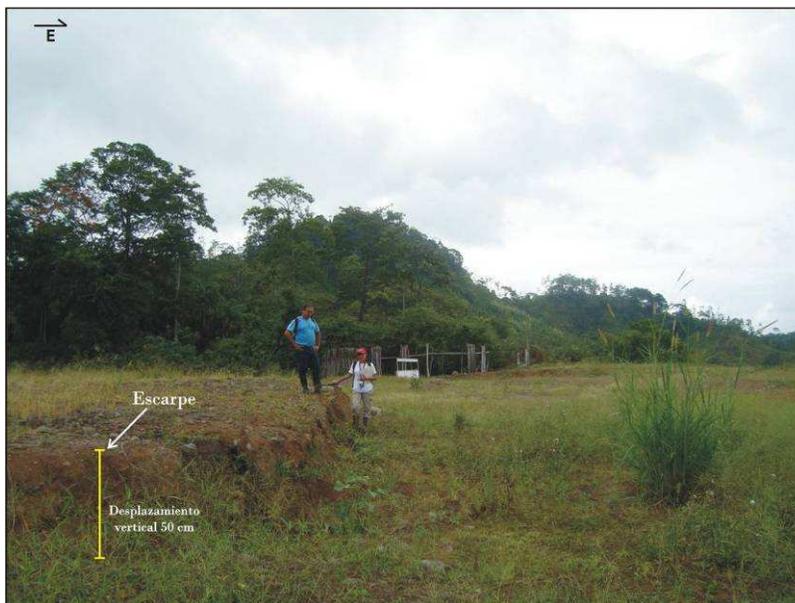
**FIGURA 3.60. GRIETA EN EL ESCARPE FINCA BLAKE CON DESPLAZAMIENTO VERTICAL DE 50 CM Y RUMBO N40W, SEPTIEMBRE, 2011.
COORDENADAS: 214201 N / 583718 E**

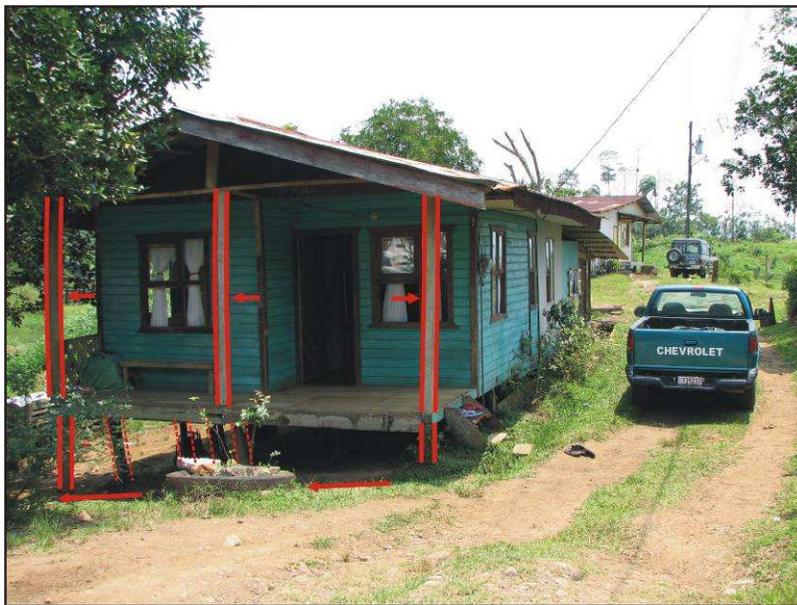
FIGURA 5.8. VIVIENDA UBICADA EN EL SECTOR DE BAJO LOS MORA. SE OBSERVA LA DEFORMACIÓN DE LA ESTRUCTURA CONSTRUIDA EN MADERA, LA DEFORMACIÓN ES GENERADA POR EL DESPLAZAMIENTO VERTICAL DEL TERRENO. LAS BASAS DEFORMADAS HAN SIDO REEMPLAZADAS POR NUEVAS BASAS. COORDENADAS: 217576N-583121E.

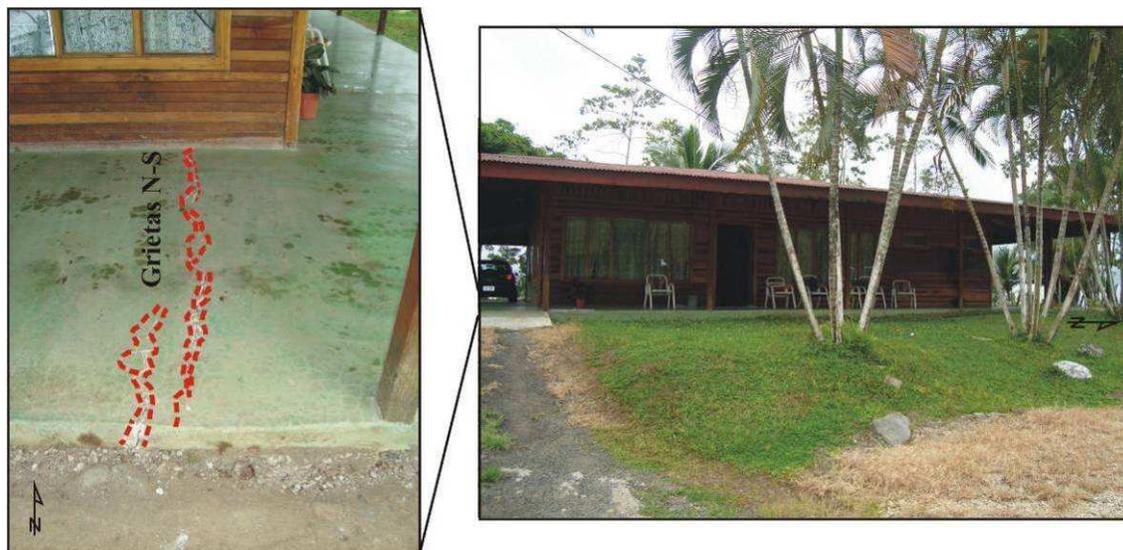
FIGURA 5.9. VIVIENDA UBICADA A LA ENTRADA DE TRES EQUIS. PRESENTA EVIDENCIAS DE LEVE DEFORMACIÓN GENERADA POR EL DESPLAZAMIENTO DEL TERRENO. COORDENADAS: 216236N-583512E.

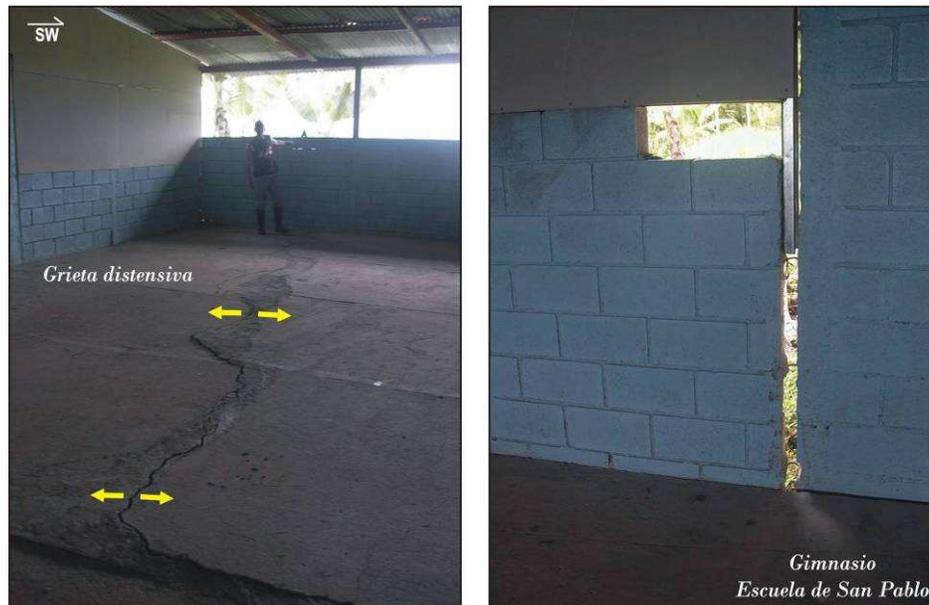
FIGURA 5.10. GIMNASIO DE LA ESCUELA SAN PABLO AFECTADO POR GRIETAS DE TENSIÓN CON DESPLAZAMIENTOS ENTRE LOS 5 A 10CM, MARZO 2011. COORDENADAS: 213618N-583446E

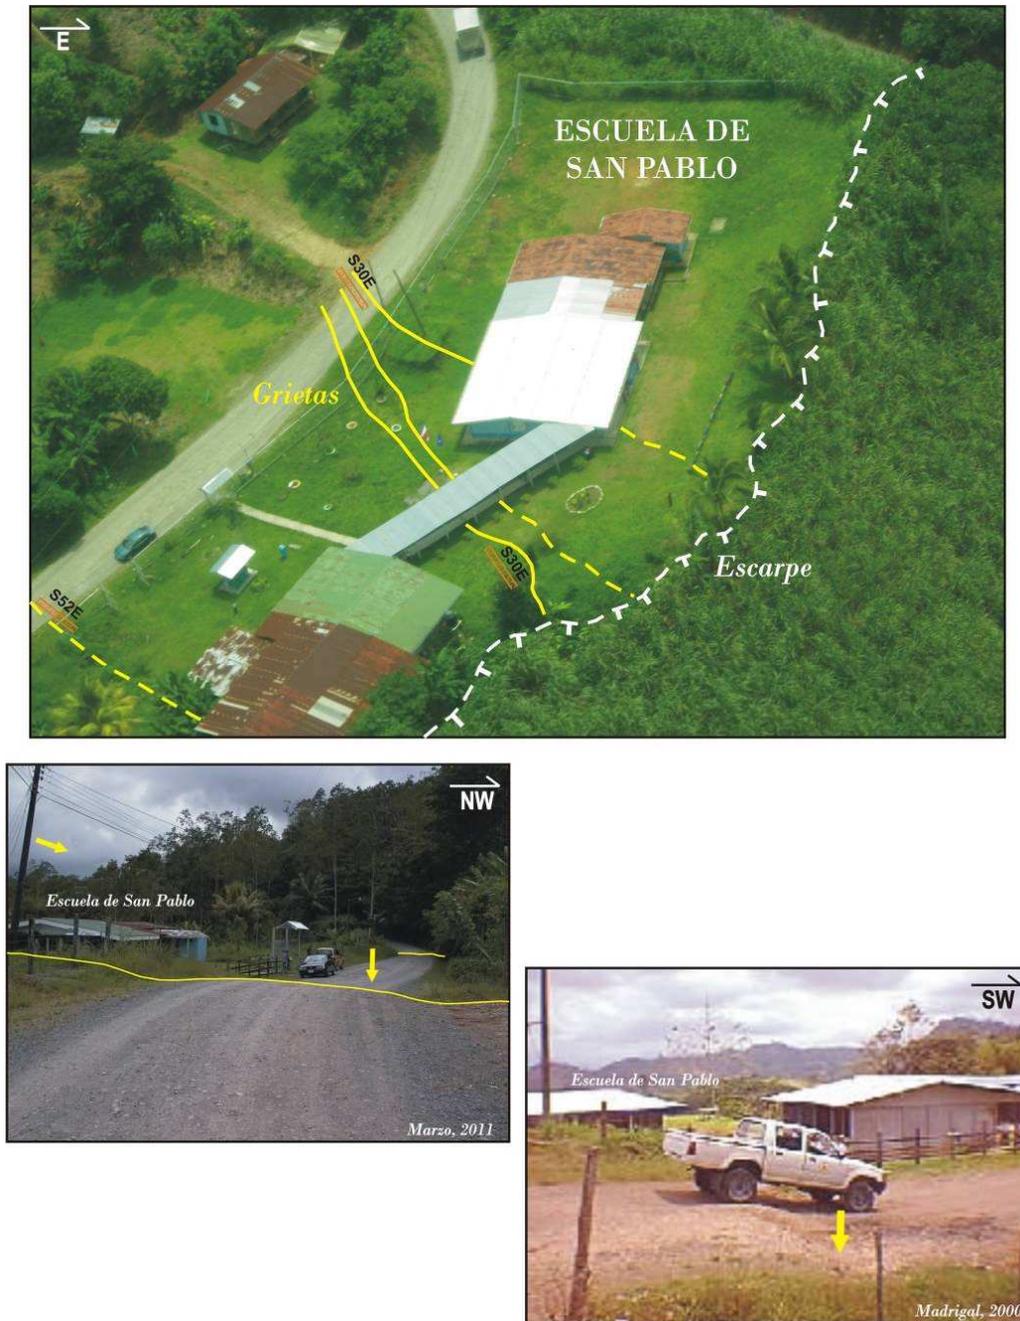
FIGURA 5.11. VISTA DE LOS SISTEMAS DE GRIETAS QUE ATRAVIESAN LA ESCUELA DE SAN PABLO Y EL ESCARPE DE DESLIZAMIENTO UBICADO AL ESTE DEL CENTRO EDUCATIVO.
COORDENADAS 213618N-583446E

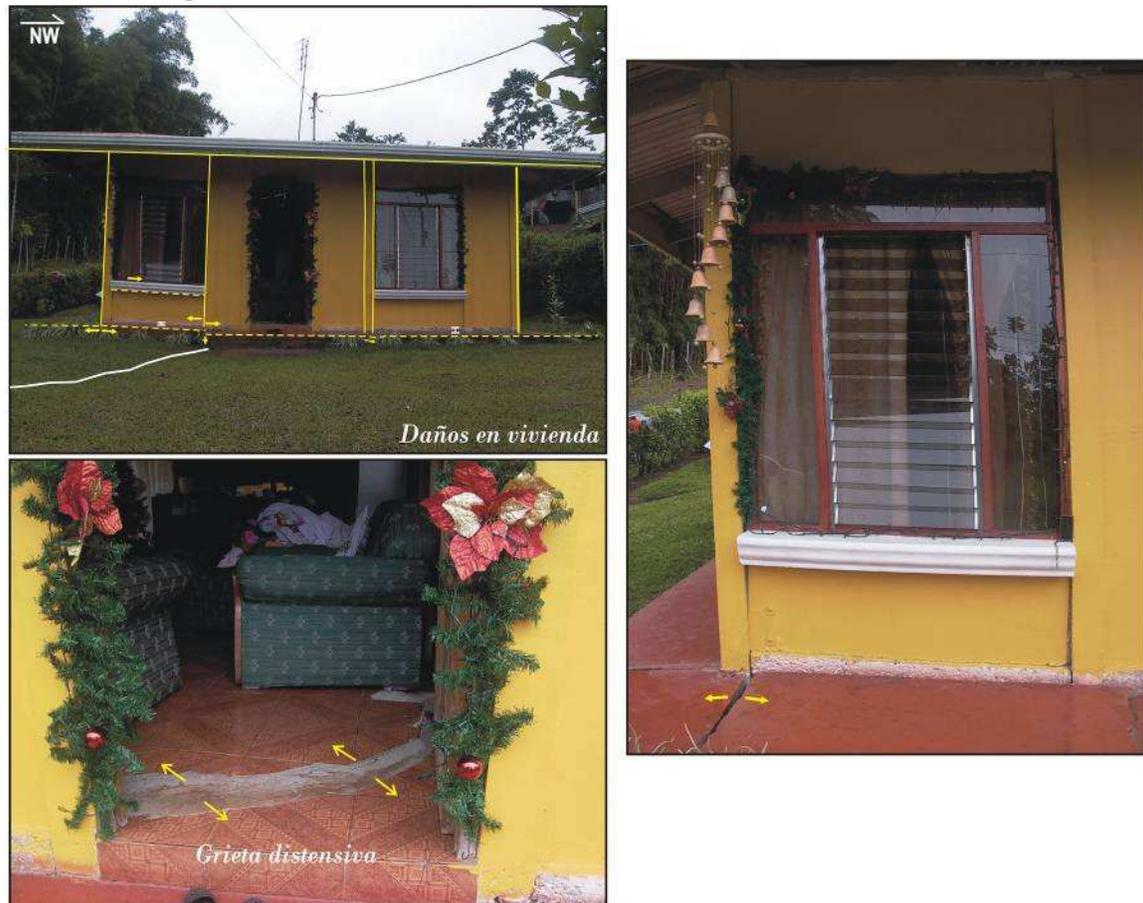
FIGURA 5.12. DAÑOS OBSERVADOS EN VIVIENDA PREFABRICADA CONSTRUIDA SOBRE GRIETA ACTIVA DE DESLIZAMIENTO.

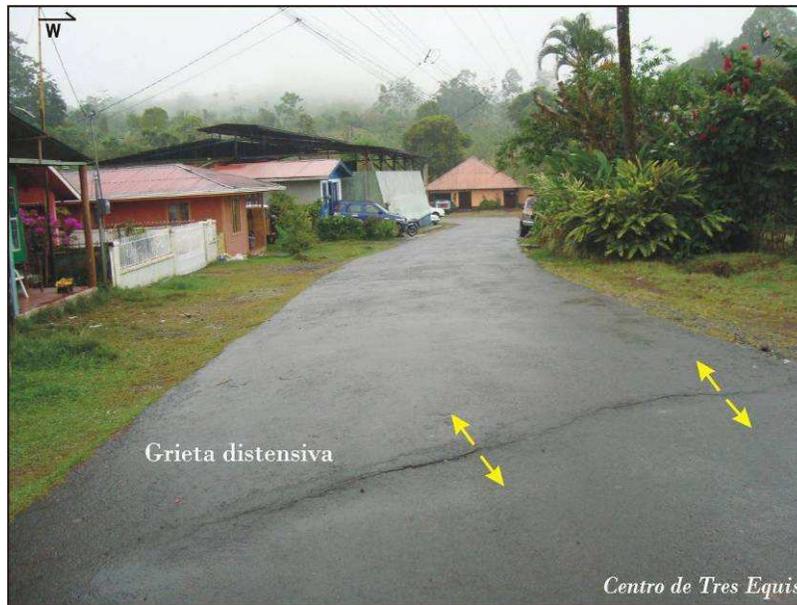
FIGURA 5.14. DAÑOS EN CARRETERAS POR GRIETAS DE DESLIZAMIENTO, SECTOR ENTRE LA ESCUELA Y LA FUERZA PÚBLICA DE TRES EQUIS. LAS GRIETAS DE DISTENSIÓN PRESENTAN UN RUMBO N58E. COORDENADAS: 216226N-583322E.

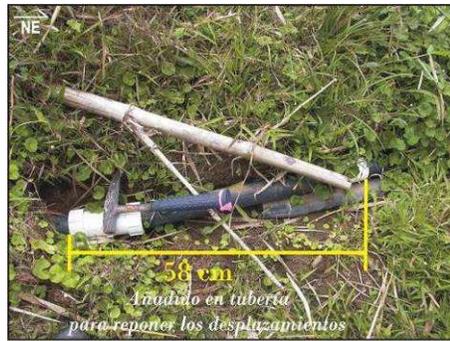
Daños en las tuberías de la ASADA de Tres Equis por agrietamientos y desplazamientos

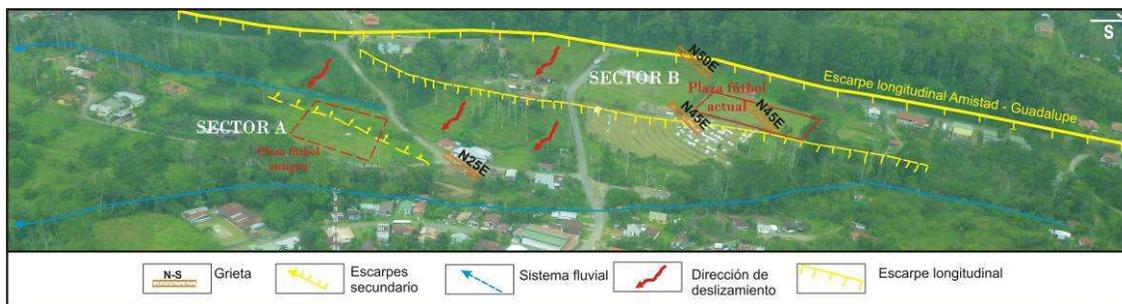
FIGURA. 5.17. VISTA AÉREA DE GRIETAS ACTIVAS QUE ATRAVIESAN LA ANTIGUA PLAZA (SECTOR A) Y LA NUEVA PLAZA DE TRES EQUIS (SECTOR B)

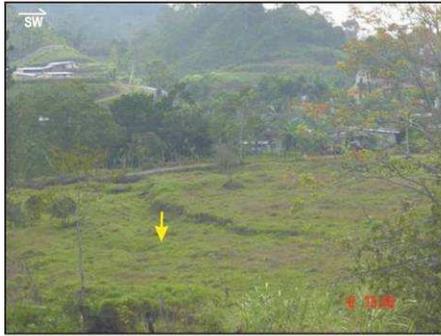
Grieta y escarpe con rumbo N20E en antigua plaza de fútbol.
Desplazamiento vertical de 1 m

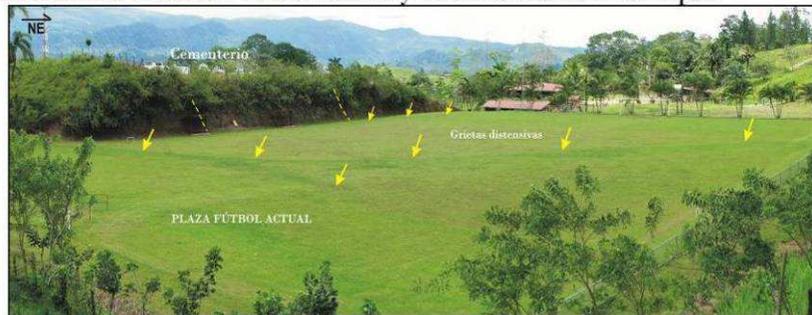
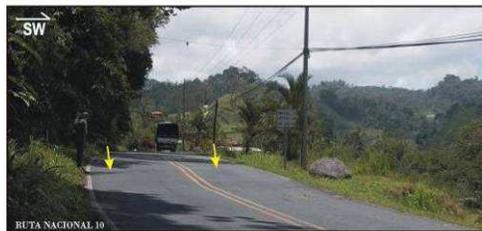
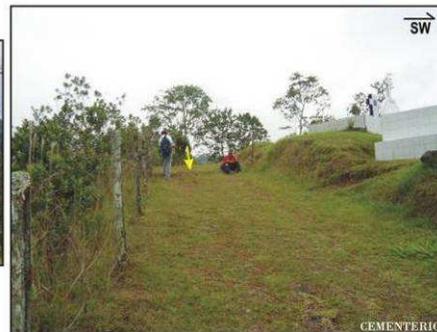
FIGURA 5.19. GRIETAS GENERADAS POR DESLIZAMIENTO GENERAN DAÑOS EN LA RUTA NO.10, EN LA PLAZA NUEVA Y EN EL CEMENTERIO DE TRES EQUIS.

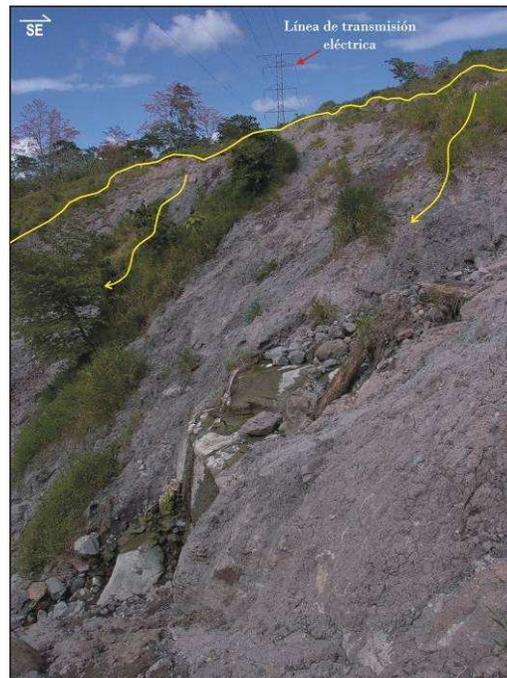
FIGURA 5.20. UBICACIÓN DE TORRE DE TRANSMISIÓN ELÉCTRICA SOBRE LA CORONA LATERAL DEL DESLIZAMIENTO EN EL SUB-BLOQUE CALVARIO. COORDENADAS: 219070N – 581778E
