Acciones de corto plazo (situaciones de emergencia)

Desde el inicio de sus operaciones La Dirección de Conservación Vial de CONAVI ha tenido que intervenir en varias ocasiones la Ruta # 36 por la interrupción del paso y los daños causados a la carretera, producto del desbordamiento del Río Bananito en la zona de Limón.

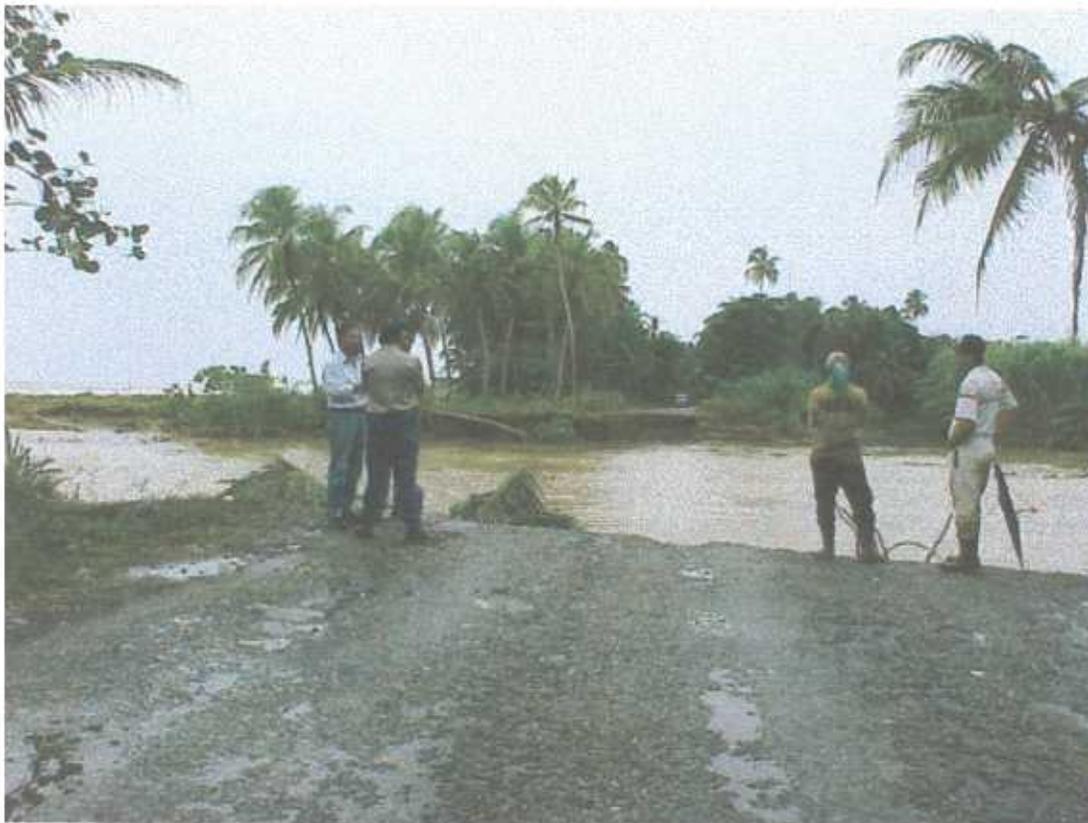
En diciembre del año pasado, el río cortó la carretera, dejando un boquete de aproximadamente 70 m de longitud. Ante esta situación, se procedió a la construcción de un dique que controlara la arremetida del río contra la carretera y así, restablecer el paso sobre la Ruta # 36. (Ver Fotos # 1, # 2 y # 3).

FOTO # 1. Boquete ocasionado por el Río Bananito en la Ruta # 36. (07/12/1999)

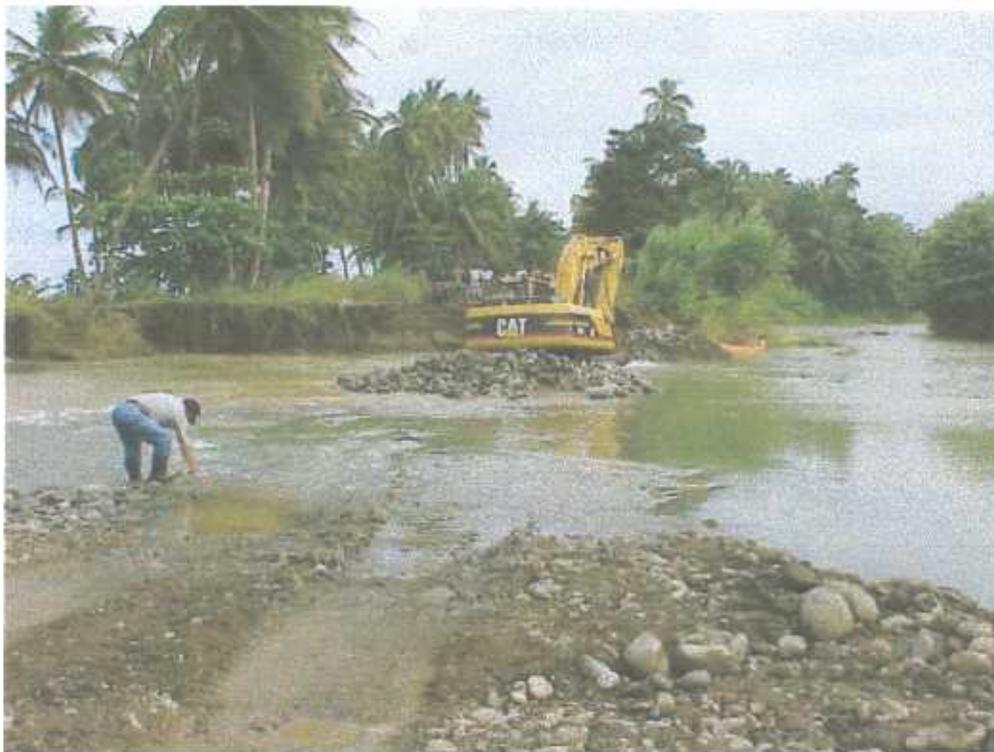
FOTO # 2. Proceso de construcción del dique sobre la Ruta # 36. (19/12/1999)

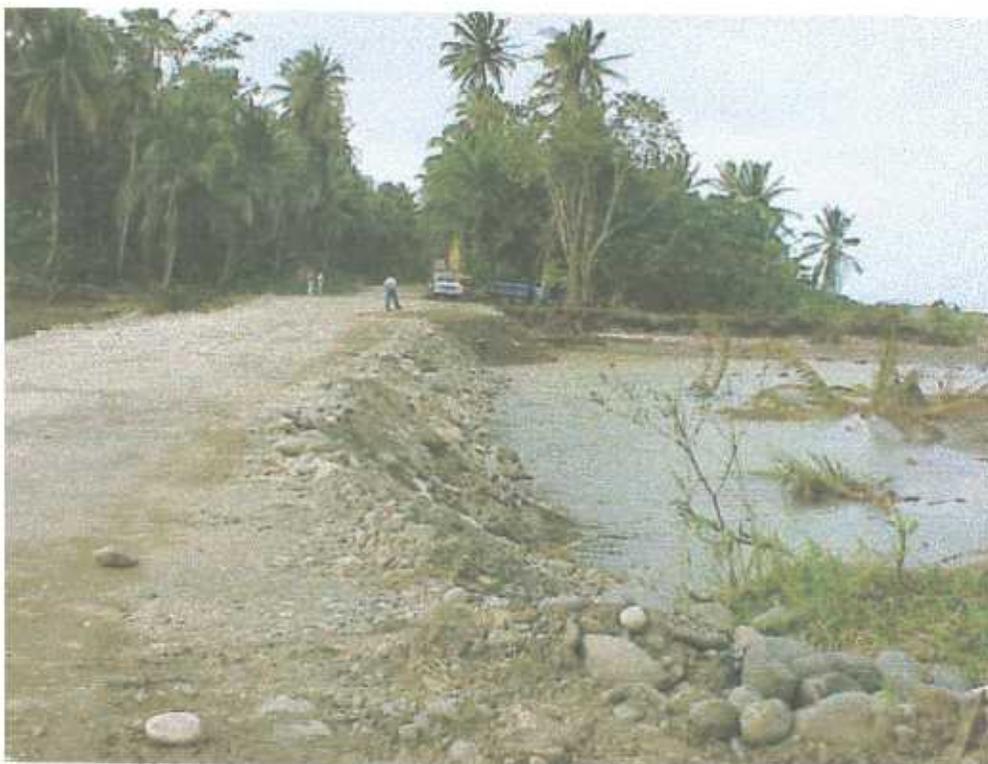
FOTO # 3. Dique construido sobre la Ruta # 36. Longitud aprox. 70 m. (07/01/2000)

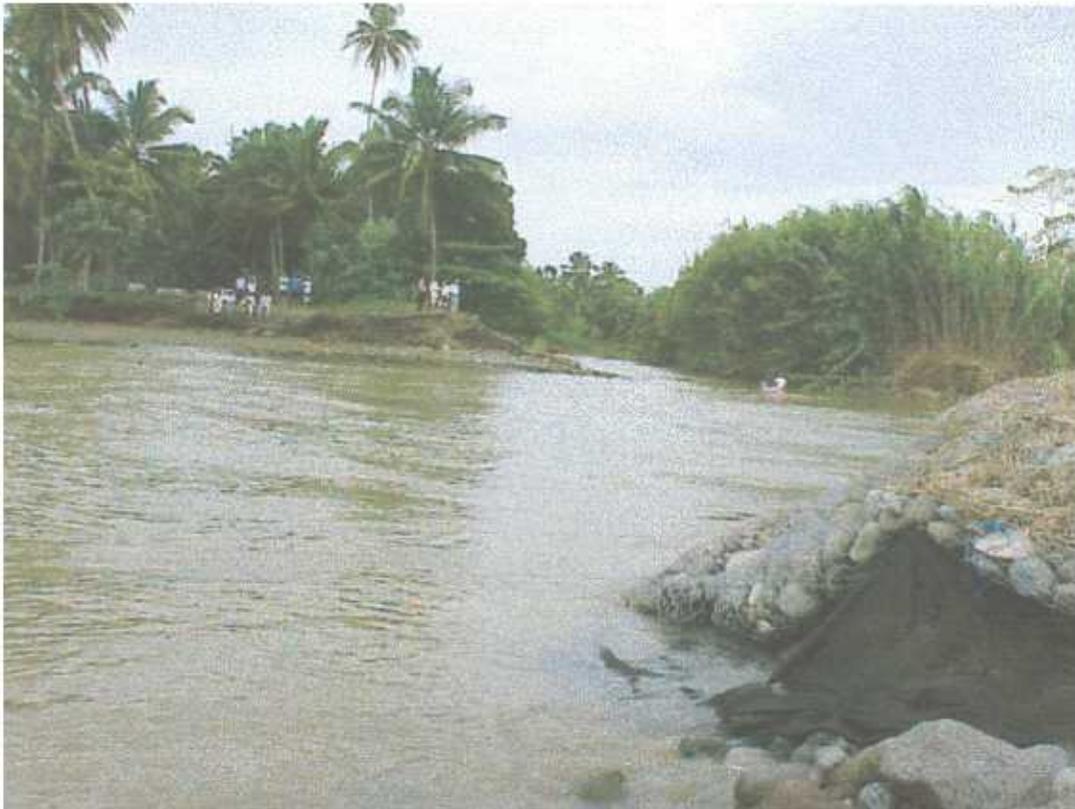
Luego de esta fecha el río no presentó mayores problemas, hasta que en julio de este año, abrió un nuevo boquete contiguo al dique construido en diciembre pasado, situación que obligó a construir una ampliación del mismo para controlar esta problemática y rehabilitar de nuevo el paso por la ruta. (Ver Foto # 4 y # 5).

FOTO # 4. Nuevo boquete ocasionado por el Río Bananito en julio del 2000.
Longitud aprox. 45 m.(03/07/2000).

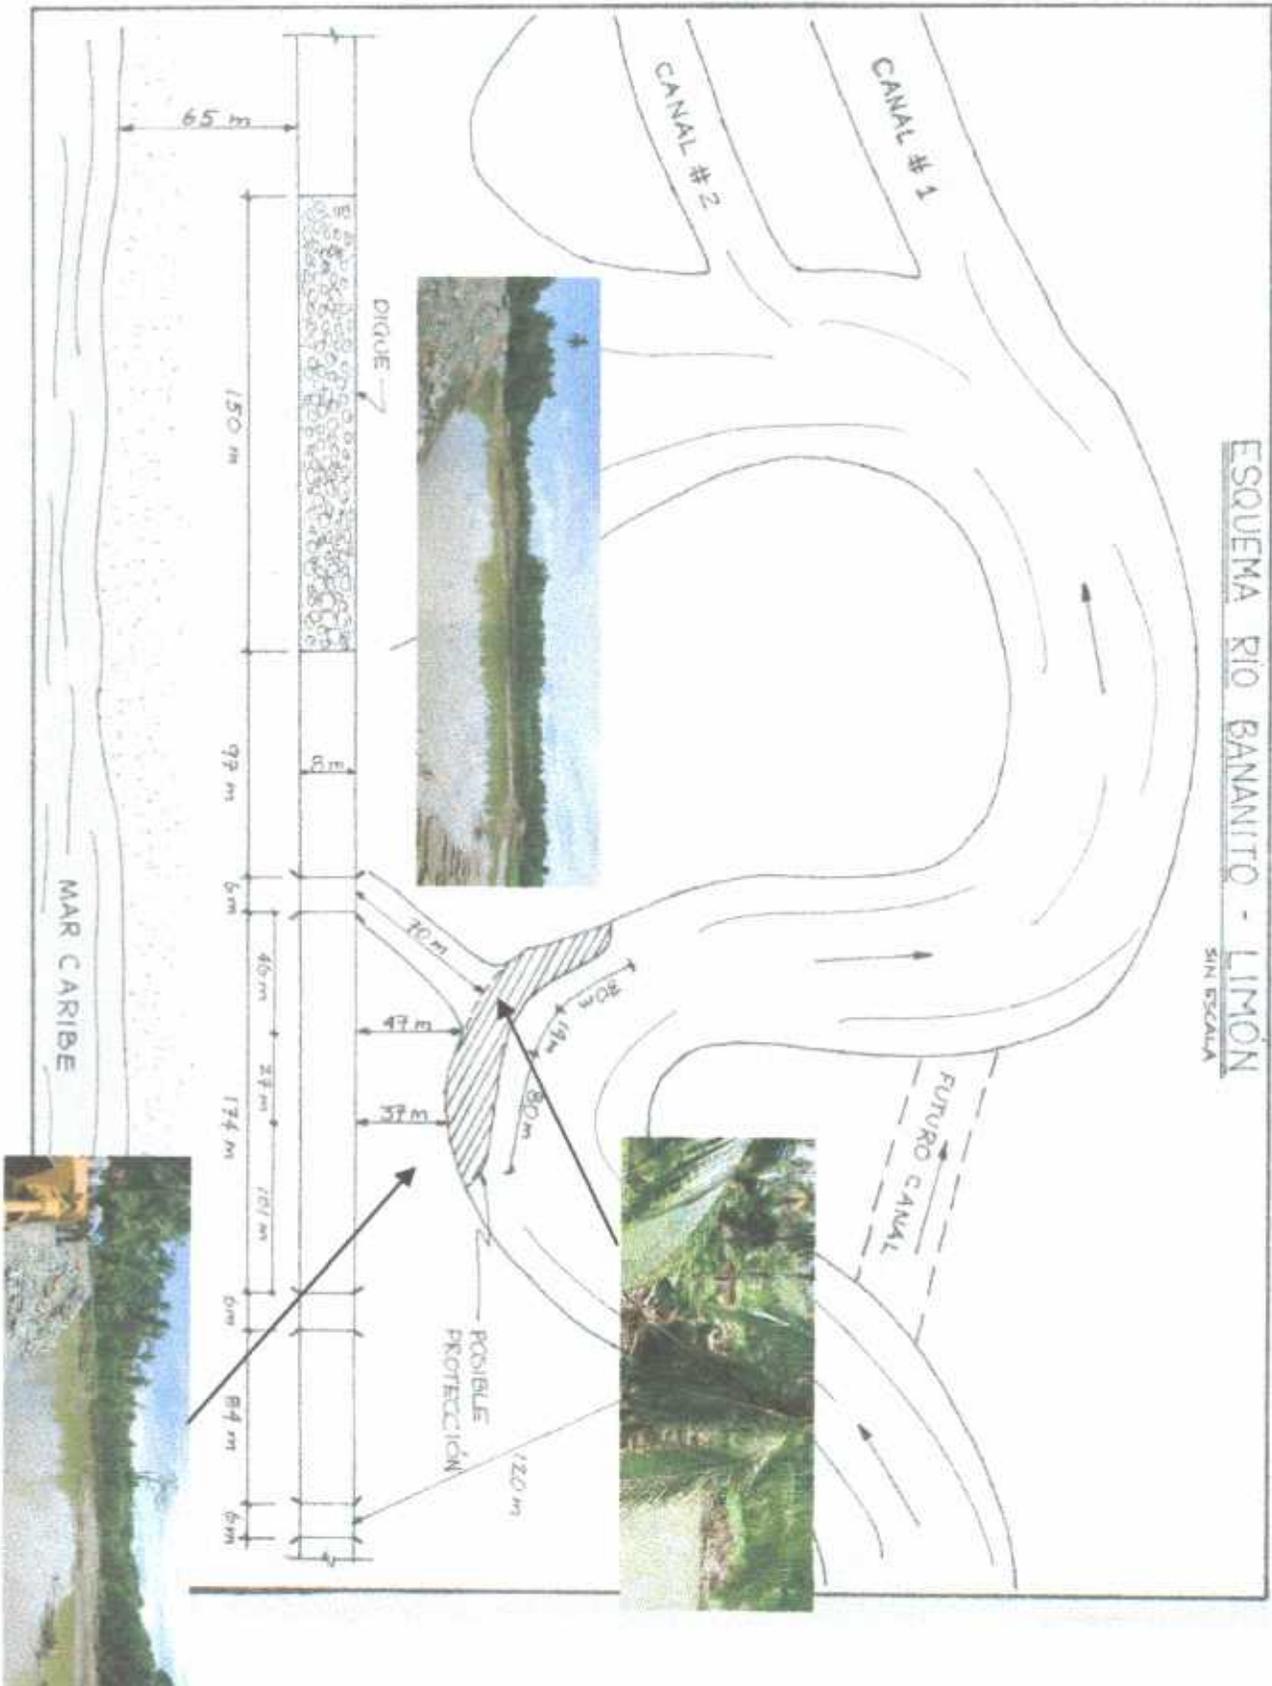
ESQUEMA RIO BANANITO - LIMON
SIN ESCALA

Debido a la acción del río que ha ido aproximándose a la carretera antes del dique, debido al desplazamiento lateral del cauce (ver diagrama # 1), hubo necesidad de proteger la margen izquierda para proteger la carretera.

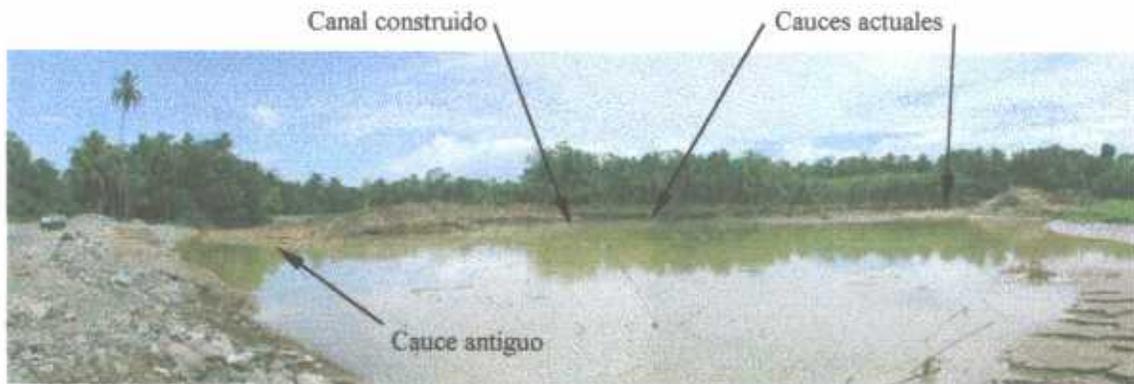
En la Foto # 5 también se indica el cambio en el cauce del río.

FOTO # 5. Dique terminado sobre el Río Bananito. También se aprecia el cambio del cauce que ha experimentado el río (16/08/2000)

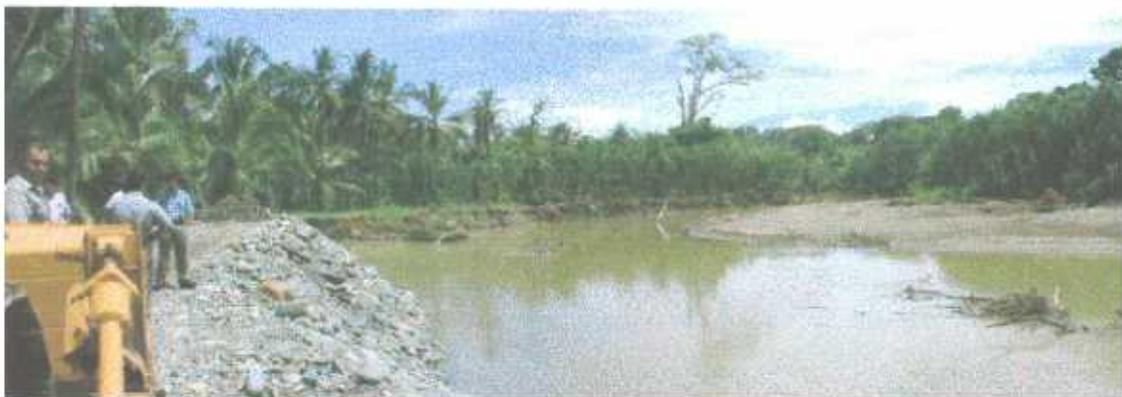
FOTO # 6. Protección de la margen izquierda del Río Bananito.(16/08/2000)

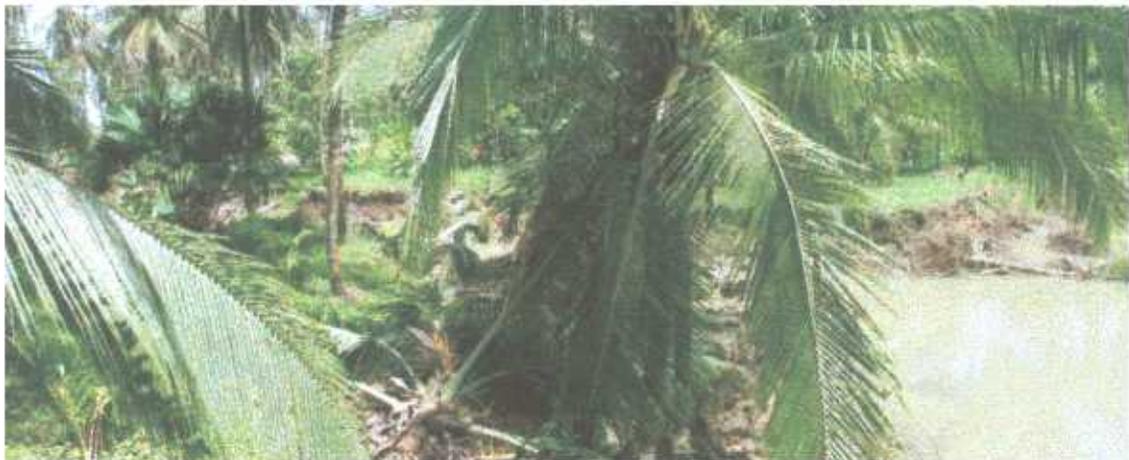
FOTO # 7. Nuevo cauce que se formó en julio a través de alcantarilla.(16/08/2000)
