Ing. Roy Acuña Prado, M.Sc.

Hospital México

Diagnóstico de la estructura, diseño y construcción del reforzamiento estructural

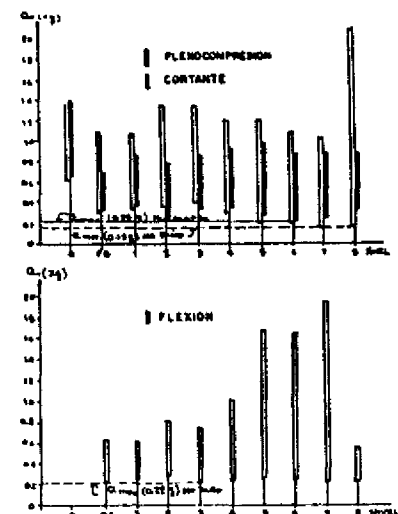
Figura 4.- Nivel de aceleración para la aparición del primer daño en elementos.

En un primer análisis se determinó que los paneles de mampostería empezarían a tener daños para aceleraciones del suelo relativamente bajas, por lo que desaparecería su participación para movimientos más intensos.

En cuanto a la resistencia de los elementos, se determinó que, en general, las columnas tienden a alcanzar la cedencia o la falla en cortante antes que las vigas. Las vigas tienen un exceso de refuerzo en flexión, lo cual perjudica el comportamiento general de las estructuras.

En los Edificios Central y de Quirófanos algunas columnas alcanzarían la cedencia, con poca capacidad de disipación de energía pues a continuación ocurriría la falla por cortante de varias columnas. En el Edificio de Quirófanos hay riesgo también de falla por "piso suave". Debe considerarse adicionalmente que la

ductilidad es limitada por el escaso confinamiento que proveen los aros muy separados. En los edificios Sureste y Noroeste la condición es peor, pues los daños inician con fallas por cortante en columnas.

Se puede prever que, con la condición de desligar los paneles de mampostería, se estaría en condición de no. daño con aceleraciones máximas del suelo de hasta .15 g, y en condición de daño estructural sin colapso con aceleraciones de .20 g a .25 g. Para aceleraciones mayores se espera daño general y colapsos parciales.
