INTRODUCCION

El siguiente es un estudio preliminar realizado en el deslizamiento de Chiz, el cual se encuentra ubicado en la Cuenca del rio Reventazón, subcuenca del rio Chiz, dentro de la hoja topográfica Tucurrique: en las coordenadas 206.0 N y 567.7 E, Lambert, Costa Rica norte y alrededores (fig. 1).

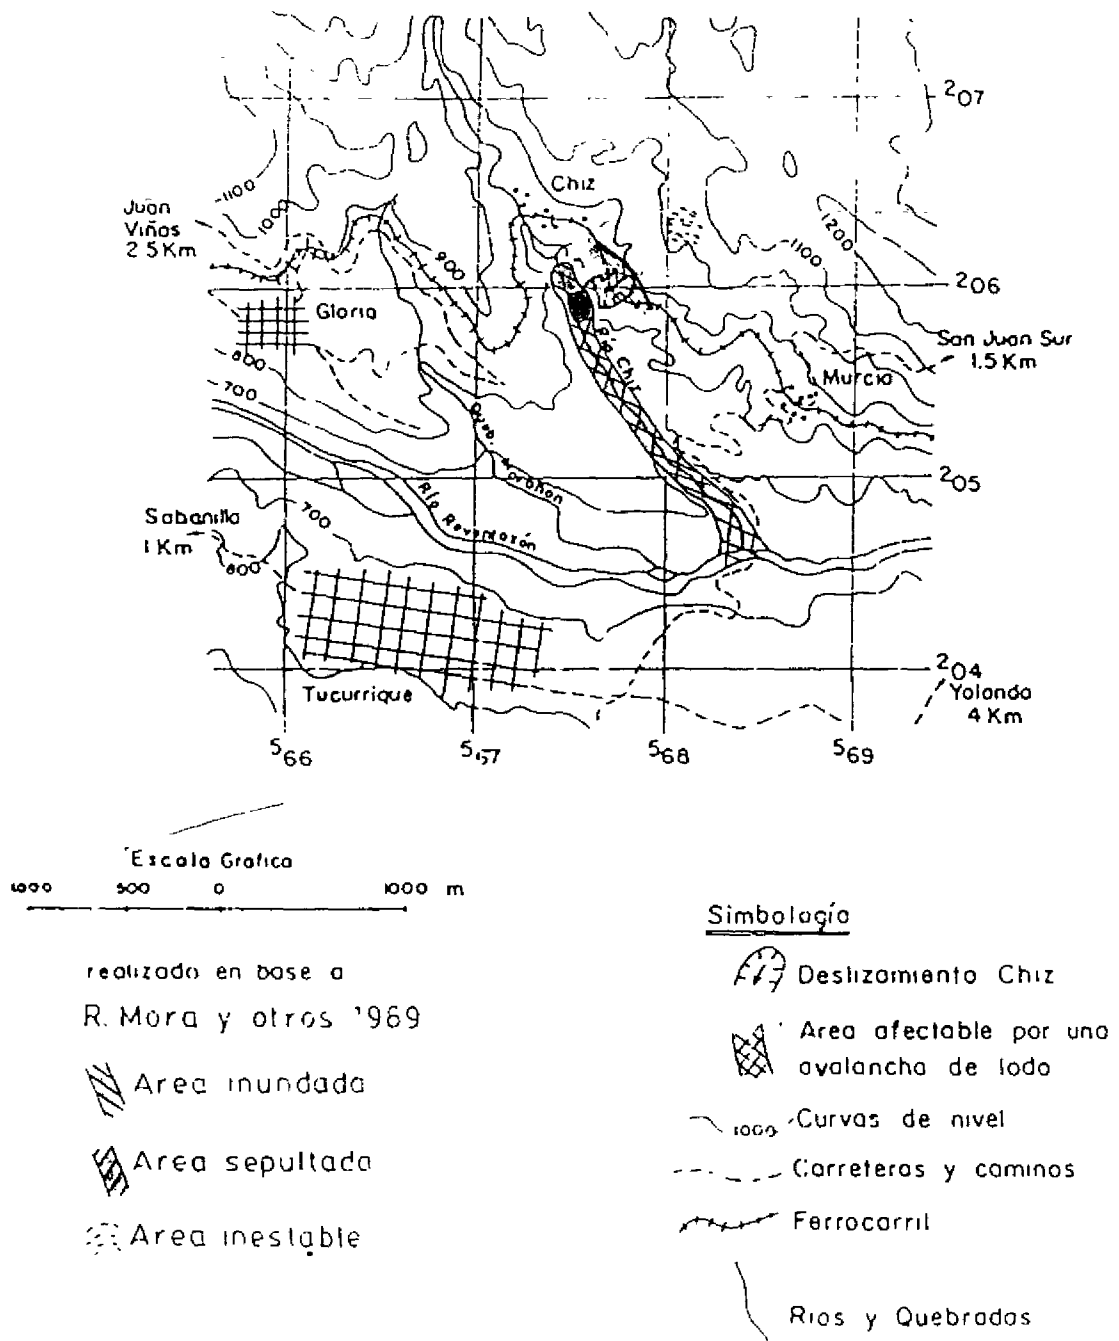
Fig 1 UBICACION DEL DESLIZAMIENTO CHIZ Y
AREA BAJO AMENAZA

Debido a un cambio del estado de esfuerzos en el area proxima al deslizamiento se estima que en un radio de 15 m alrededor de la corona principal v laterales se puede producir nuevos movimientos de tierra, que conjuntamente con los materiales desestabilizados v depositados en la margen del río Chiz representan la amenaza en el lugar, pues:

- Los materiales depositados en la margen del rio Chiz han provocado un pequeño embalse v la obstrucción parcial de su cauce, por lo tanto, de producirse algún fenómeno meteorológico o sísmico, que origine la depositación de una cantidad mavor de material sobre el río, provocando la obstrucción total v como consecuencia directa la ampliación del embalse. prodria generar una avalancha que afectaria el caserío de Cañaveral; ubicado a 1.5 km aguas abajo, este factor (distancia) aumenta la vulnerabilidad, en especial si se presenta una precipitación alta, pues al incrementar la cantidad de agua en la cuenca, disminuye el tiempo de ruptura de la presa v aumenta la velocidad del flujo, evitando una respuesta rápida ante el fenómeno (fig. 1).

a- La evacuación de ambos caserios;

El segundo poblado se encuentra en el área potencialmente afectada por una avalancha que se produciría con la ruptura de la presa. Sin embargo, este problema podría mitigarse con la remoción del material que actualmente obstruye el cauce del río.

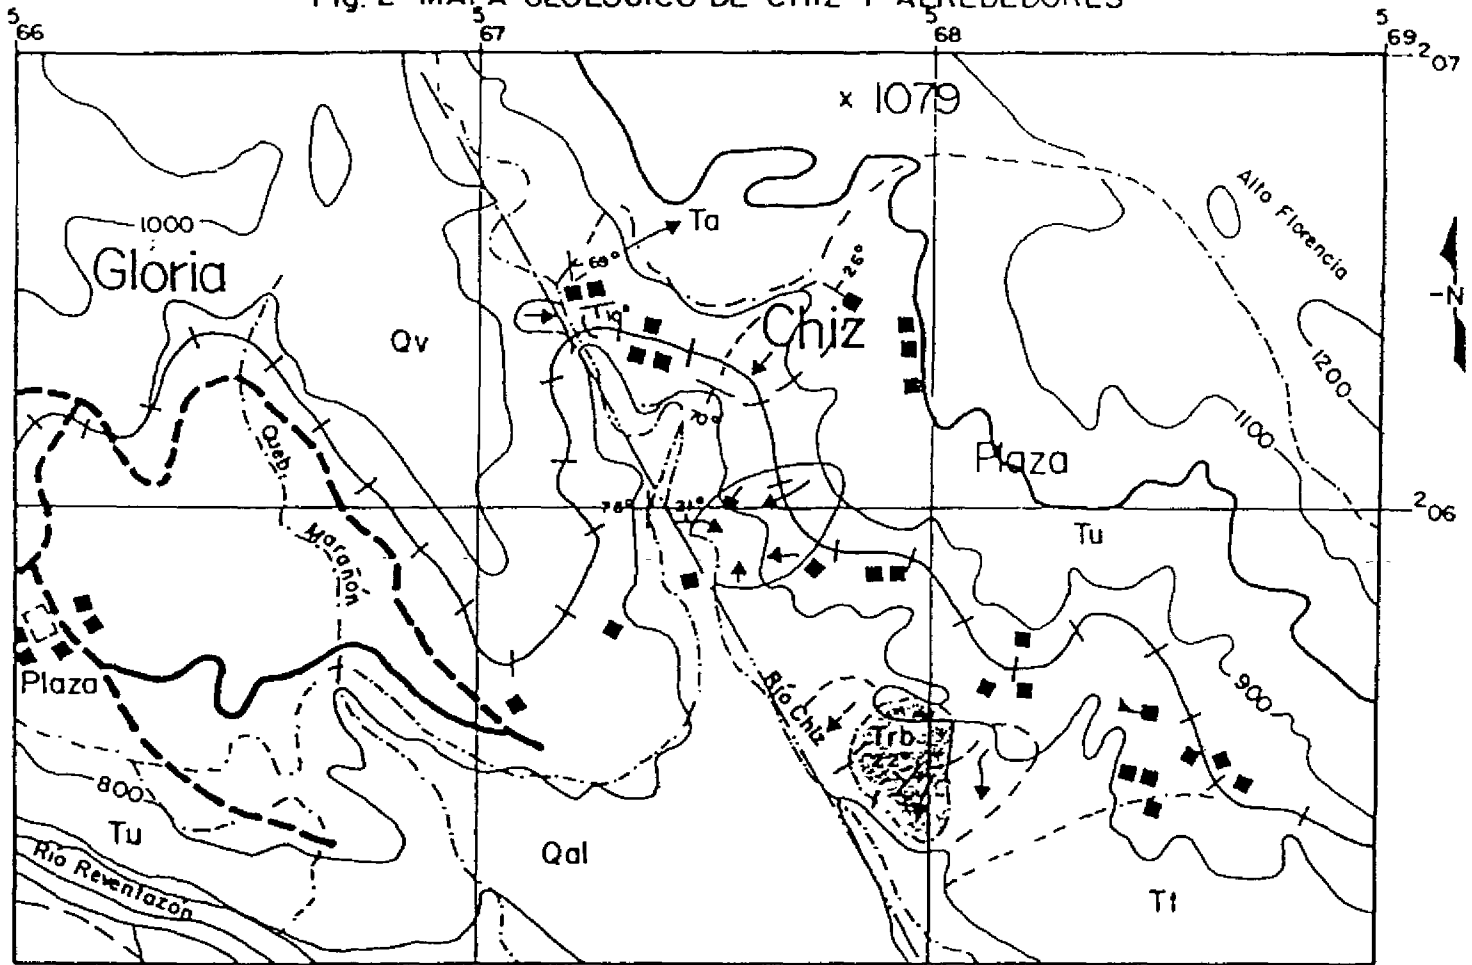
Fig. 2 MAPA GEOLOGICO DE CHIZ Y ALREDEDORES

Según Mora y otros (1989), la distribución de dichas formaciones es la siguiente (Fig. 2):

Las dos primeras unidades calcáreas poseen una fauna de Nummulites sp (Castillo comunicación escrita), por lo cual su edad se estima del Eoceno y se correlaciona con la Formación Las Animas (ta); no obstante se ha incluido dentro de la Formación Uscarí, debido a que el espesor de los estratos no supera los 40 cm.
