## ANALISIS PRELIMINAR DE LA AMENAZA Y VULNERABILIDAD POTENCIALES GENERADAS POR EL RIO REVENTADO Y EL DESLIZAMIENTO DE SAN BLAS, CARTAGO, COSTA RICA

Sergio Mora C.\*

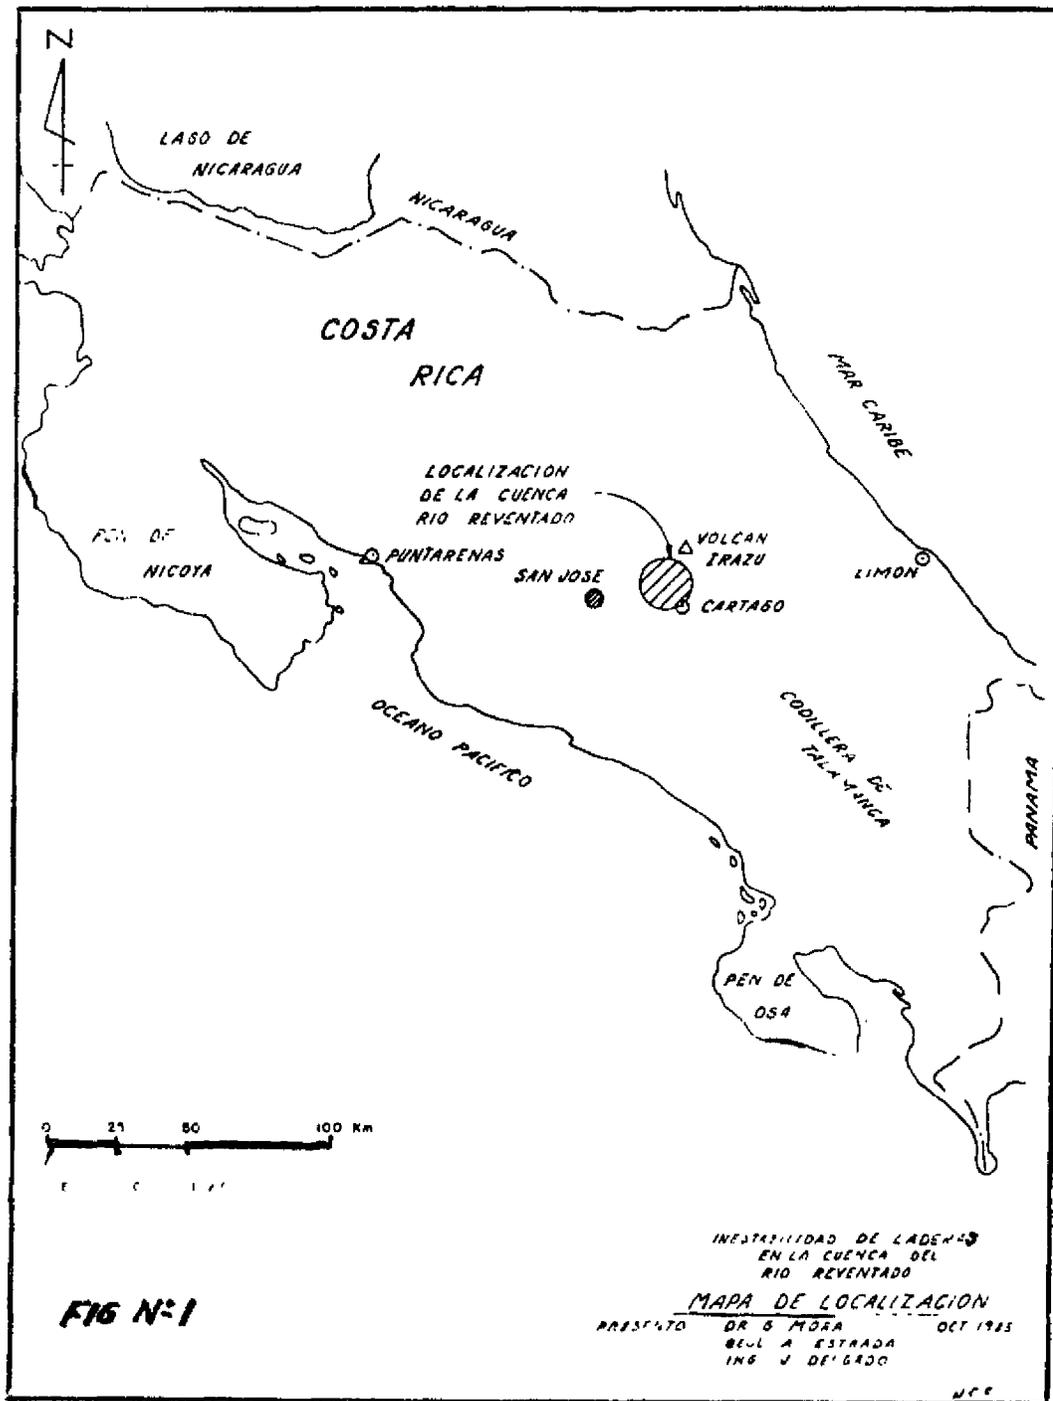
FIGURA Nº 1. Inestabilidad de laderas en la cuenca del Río Reventado.

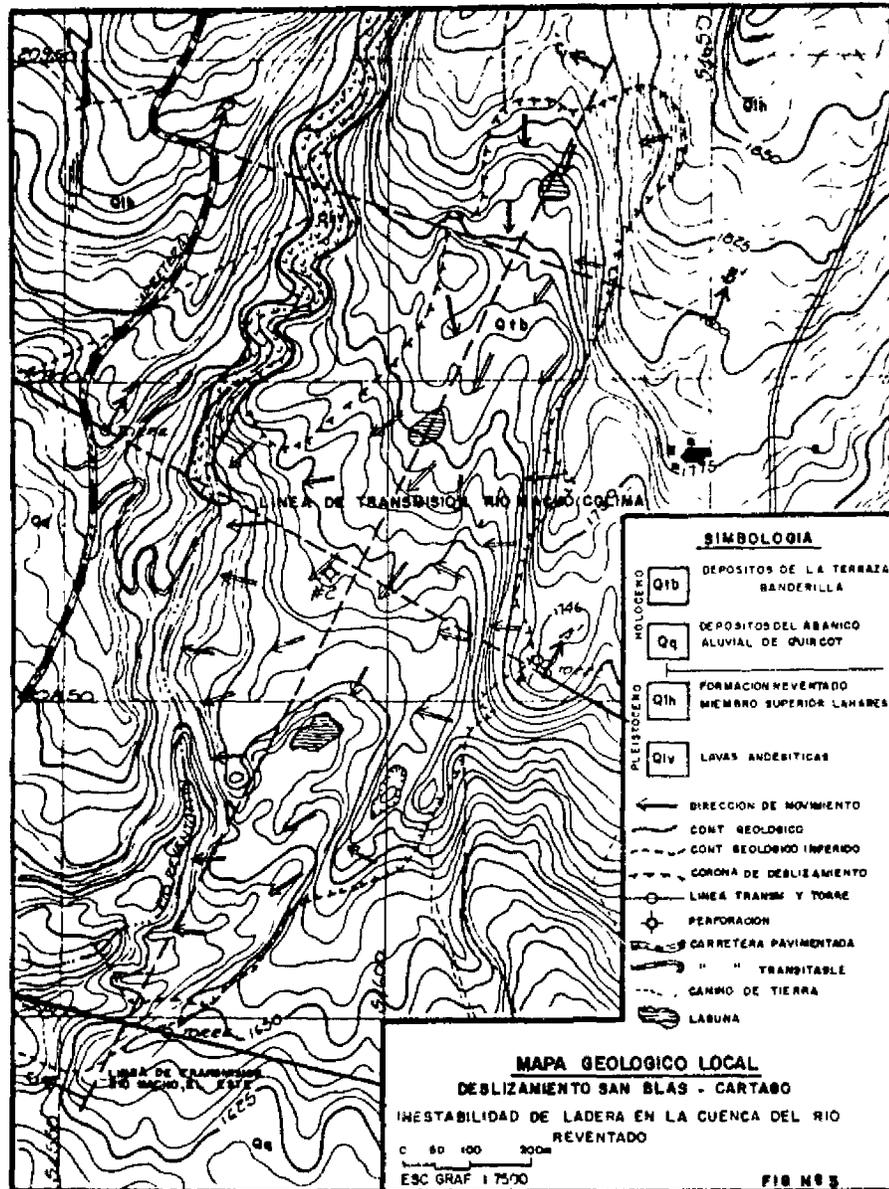
De acuerdo con la información disponible (Mora, Estrada, Delgado, 1985; Estrada, A, en preparación) el área desestabilizada mide alrededor de 70 hectáreas (Figura N° 3), siendo su forma más o menos elipsoidal (1,7 x 0,55 km) y su espesor promedio de 60 m para un volumen total estimado de cuarenta millones de metros cúbicos. Su velocidad promedio de avance es de alrededor de 10 m/año y se ha observado que el retroceso de la corona superior se moviliza a una velocidad promedio de 50 m/año (Estrada, A; en preparación).

FIGURA N°3. Area desestabilizada (Según Mora, Estrada, Delgado, 1975).

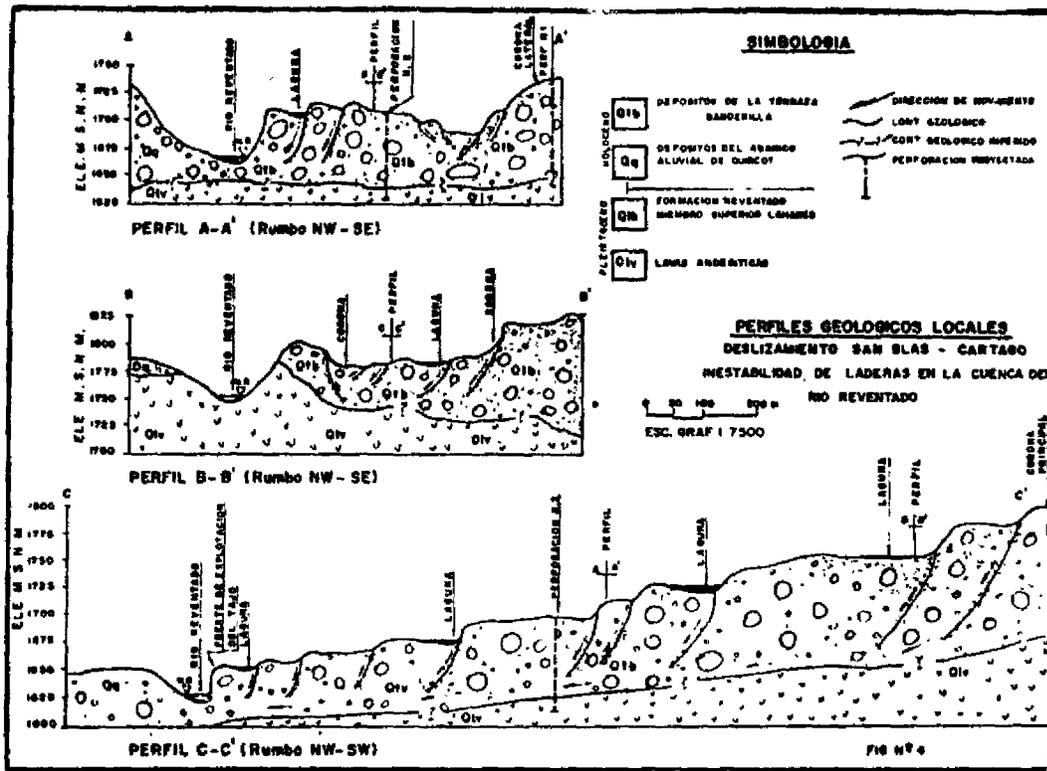
Según Delgado (1985) y Mora, Estrada y Delgado (1985), el deslizamiento consiste en el desplazamiento de una serie de cuñas cuya influencia se manifiesta por el desarrollo de un sistema de empujes activos,

en donde son las componentes horizontales de la gravitación las que constituyen el elemento dinámico principal (Figura N° 4).

Según un análisis retrospectivo, las cuñas se han generado sobre un plano de ruptura de alrededor de 5 a 8° de inclinación y la resistencia al cizallamiento residual de los materiales se compone de una cohesión cercana al cero (kg/cm<sup>2</sup>) y un ángulo de fricción interna de alrededor de 10° (figura N° 5). Esta información fue luego corroborada por medios experimentales: la inclinación del plano de ruptura por una perforación al diamante con recuperación de núcleos y varios perfiles de prospección geofísica y las características mecánicas por medio de ensayos de laboratorio (Cuadro N° 1). Vale la pena destacar el hecho de que el deslizamiento se ha desarrollado aprovechando la configuración geométrica de la antigua terraza de Banderilla, depositada sobre una colada de lava antigua que muestra el desarrollo de un perfil de alteración residual así como varios horizontes con la presencia de mineralizaciones y transformaciones hidrotermales. (Lezama y Leandro; 1980; Torres y Lezama, 1980).

FIGURA Nº 4. Perfiles geológicos locales. Según Mora, Estrada, Delgado; 1985.

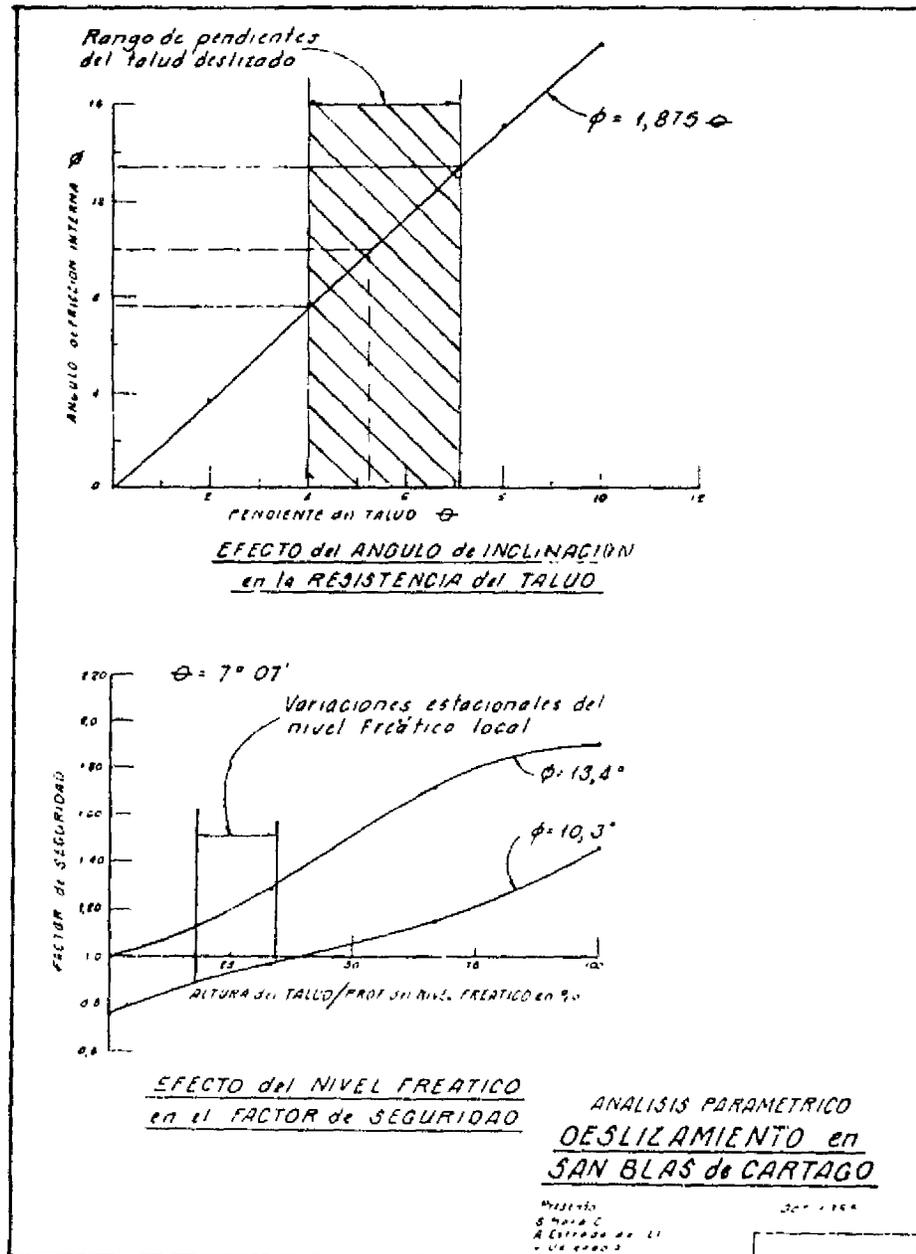
Por otra parte, es interesante recalcar la importante influencia que ejerce el agua en el comportamiento del deslizamiento (Delgado, 1985; Mora, Estrada, Delgado, 1985). En efecto, para estudiar la acción que desarrolla la presión de poros en el plano de ruptura, se ejecutó un análisis de sensibilidad con el cual se pretendió demostrar que las variaciones del nivel freático constituyen un mecanismo por medio del cual se puede pronosticar el comportamiento del deslizamiento. Es así que cuando el nivel freático se encuentra a una profundidad no más alta de alrededor del 40% del espesor de la masa deslizante

FIGURA N° 5. Efecto del nivel freático en el factor de seguridad.

(medida desde la superficie), el factor de seguridad adquiere valores inferiores a la unidad y por lo tanto, el deslizamiento se activa (Figura N° 5). Nótese que, por otra parte, las variaciones estacionales del nivel freático local son tales que por lo general la superficie del acuífero siempre se encuentra más alto que este límite, aun durante la estación seca, período en el cual, si bien el movimiento se reduce considerablemente, en realidad no se detiene totalmente.

Para el caso específico del deslizamiento de San Blas, aunque no excluye para los otros, ya se ha demostrado la sensibilidad del factor de seguridad con respecto a la altura y presión generada por la columna de las aguas freáticas (Delgado, 1985; Mora, Estrada, Delgado; 1985). Cualquier

dispositivo o combinación de ellos que se implemente con miras a evitar o disminuir la recarga del acuífero local, así como de su abatimiento por drenaje, incidirá en una disminución parcial o total del movimiento de la masa deslizante. Las investigaciones futuras podrían centrarse en el desarrollo de medidas que tiendan a lograr estos objetivos por medio de la disminución de la infiltración, canalizando y acelerando la escorrentía superficial, evitando la formación de lagunas, impermeabilizando y cambiando (alisando) la superficie de las zonas de fracturas importantes y favoreciendo las condiciones de drenaje interno por medio de baterías de drenajes subhorizontales en las laderas alledañas y del frente del deslizamiento, etc.

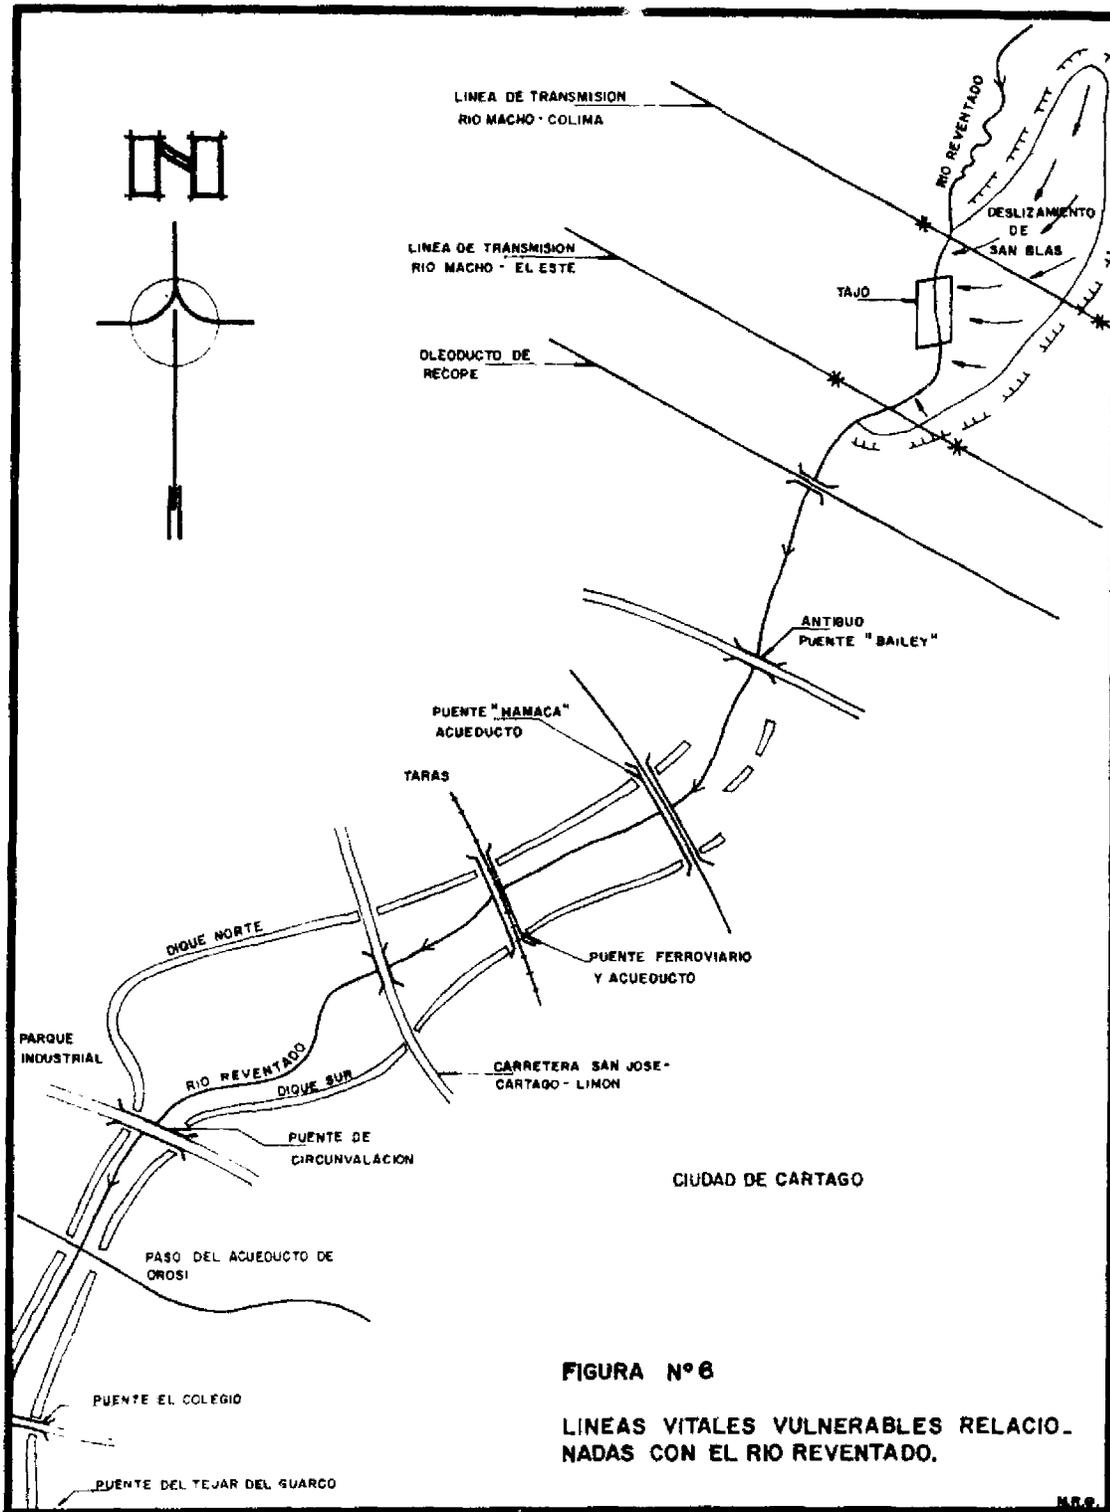
En la Figura Nº 6 se muestra la posición de los principales elementos socioeconómicos en relación con el cauce del río Reventado y su área encerrada entre los diques. Obsérvese pues la ubicación de la ciudad de Cartago, el barrio de Taras y el Parque Industrial de Cartago. Aparte de ello, deben tomarse en cuenta las líneas vitales que

atraviesan el área: 2 líneas de transmisión eléctrica de alta tensión, un oleoducto, 7 puentes viales y sus rutas respectivas, 1 puente ferroviario, 3 acueductos de Cartago, el acueducto Orosi-Metropolitano. No se muestran en la figura, pero no por ello son de menor importancia, todos los puentes hacia aguas abajo, incluyendo aquellos sobre el río Aguacaliente hasta el "Puente Negro" de Orosi, el paso del "sifón" del acueducto Orosi-Metropolitano y el embalse y la planta hidroeléctrica de Cachí. Esta última obra está viéndose afectada desde ahora, con la enorme cantidad de sedimentos que le llegan provenientes de la cuenca del río Reventado (Mora, 1986; Estrada, en preparación; Mora, Estrada y Delgado, 1985; Lezama y Mora, 1982).

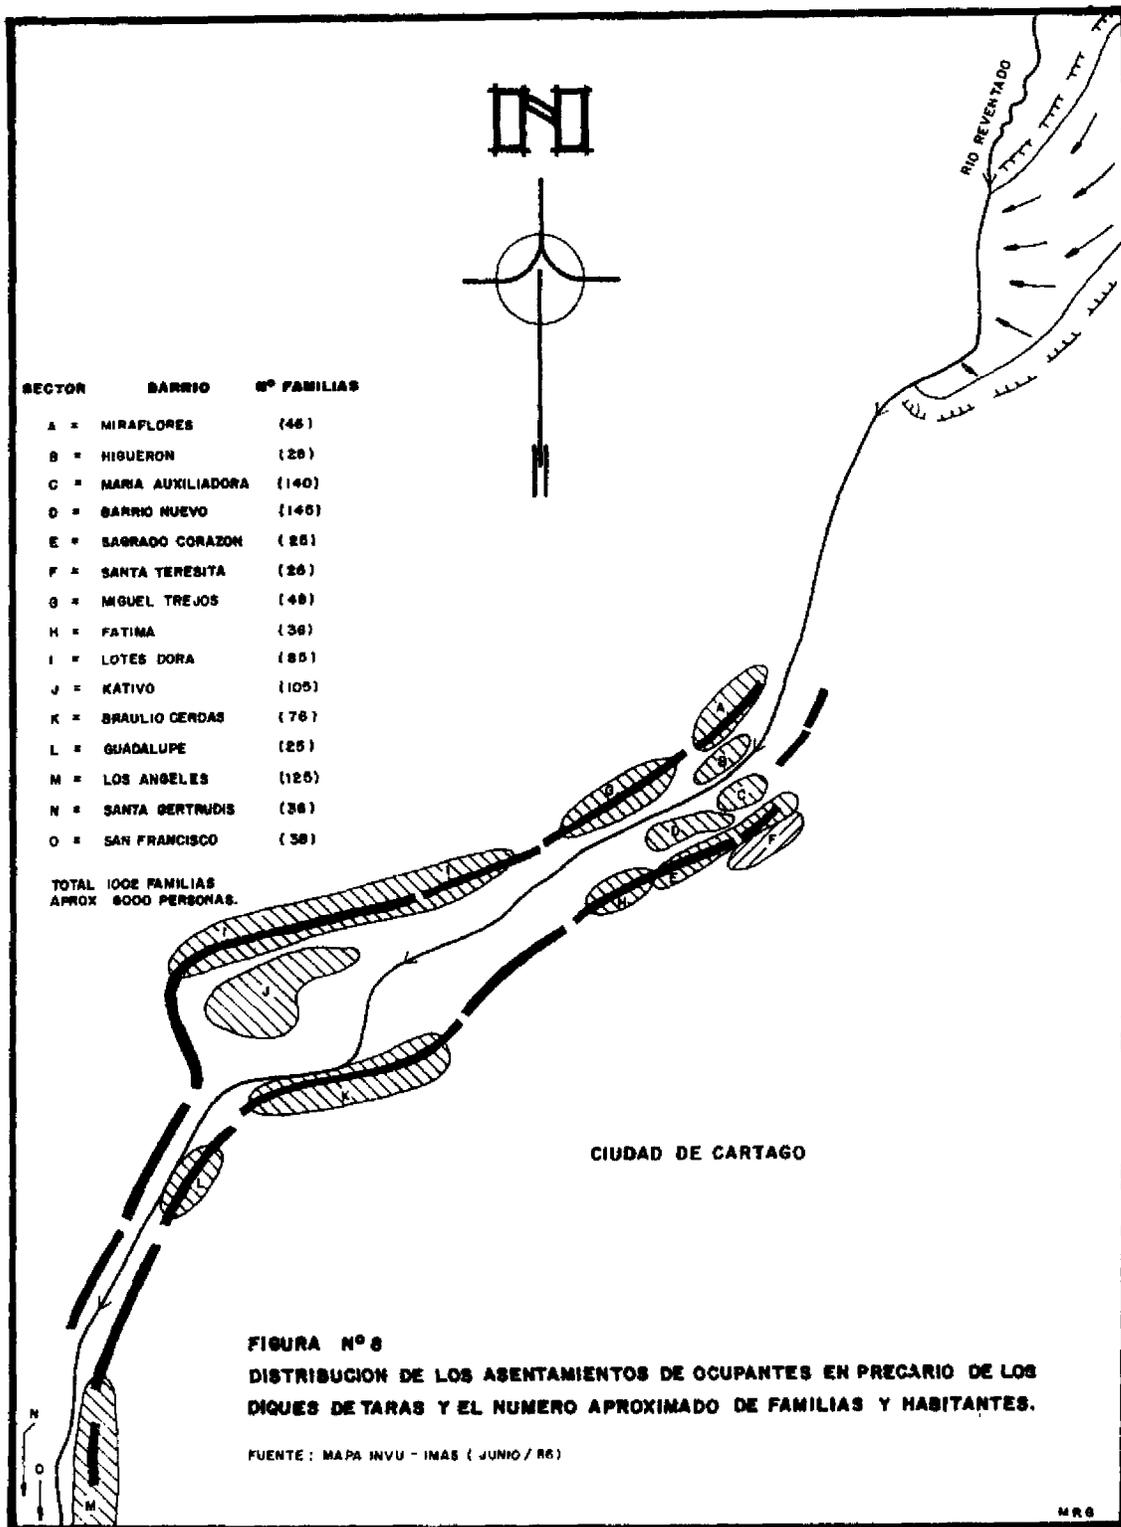
de los suburbios de Cartago, en relación con los diques, merece una atención particular. Obsérvese su distribución y las densidades de población aproximadas en la Figura Nº 8.

La necesidad de evacuar los núcleos desarrollados dentro de los diques es tal que una decisión inmediata debió haberse tomado hace mucho tiempo, pues es absolutamente obvia su vulnerabilidad aun para los casos de eventos de moderada magnitud.

Aparte de esto y antes de realizarse la evaluación del estado real de los diques y una consiguiente zonificación de seguridad y riesgo, debe congelarse todo nuevo desarrollo urbano en sus alrededores según una distancia razonable. Para ello, también debe tomarse en cuenta la necesidad de contar con espacio suficiente para el manejo de cualquier situación de emergencia, durante la cual, deben por ahí circular maquinaria, bomberos, ambulancias, etc.
