LOS DESLIZAMIENTOS DEL 2 DE JULIO EN EL CERRO DOAN
SUS CAUSAS Y CONSECUENCIAS.

- * Dr. Sergio Mora C.
- * Lic. Rolando Valdés C.
- ** Ing. Carlos Ramírez.

RESUMEN

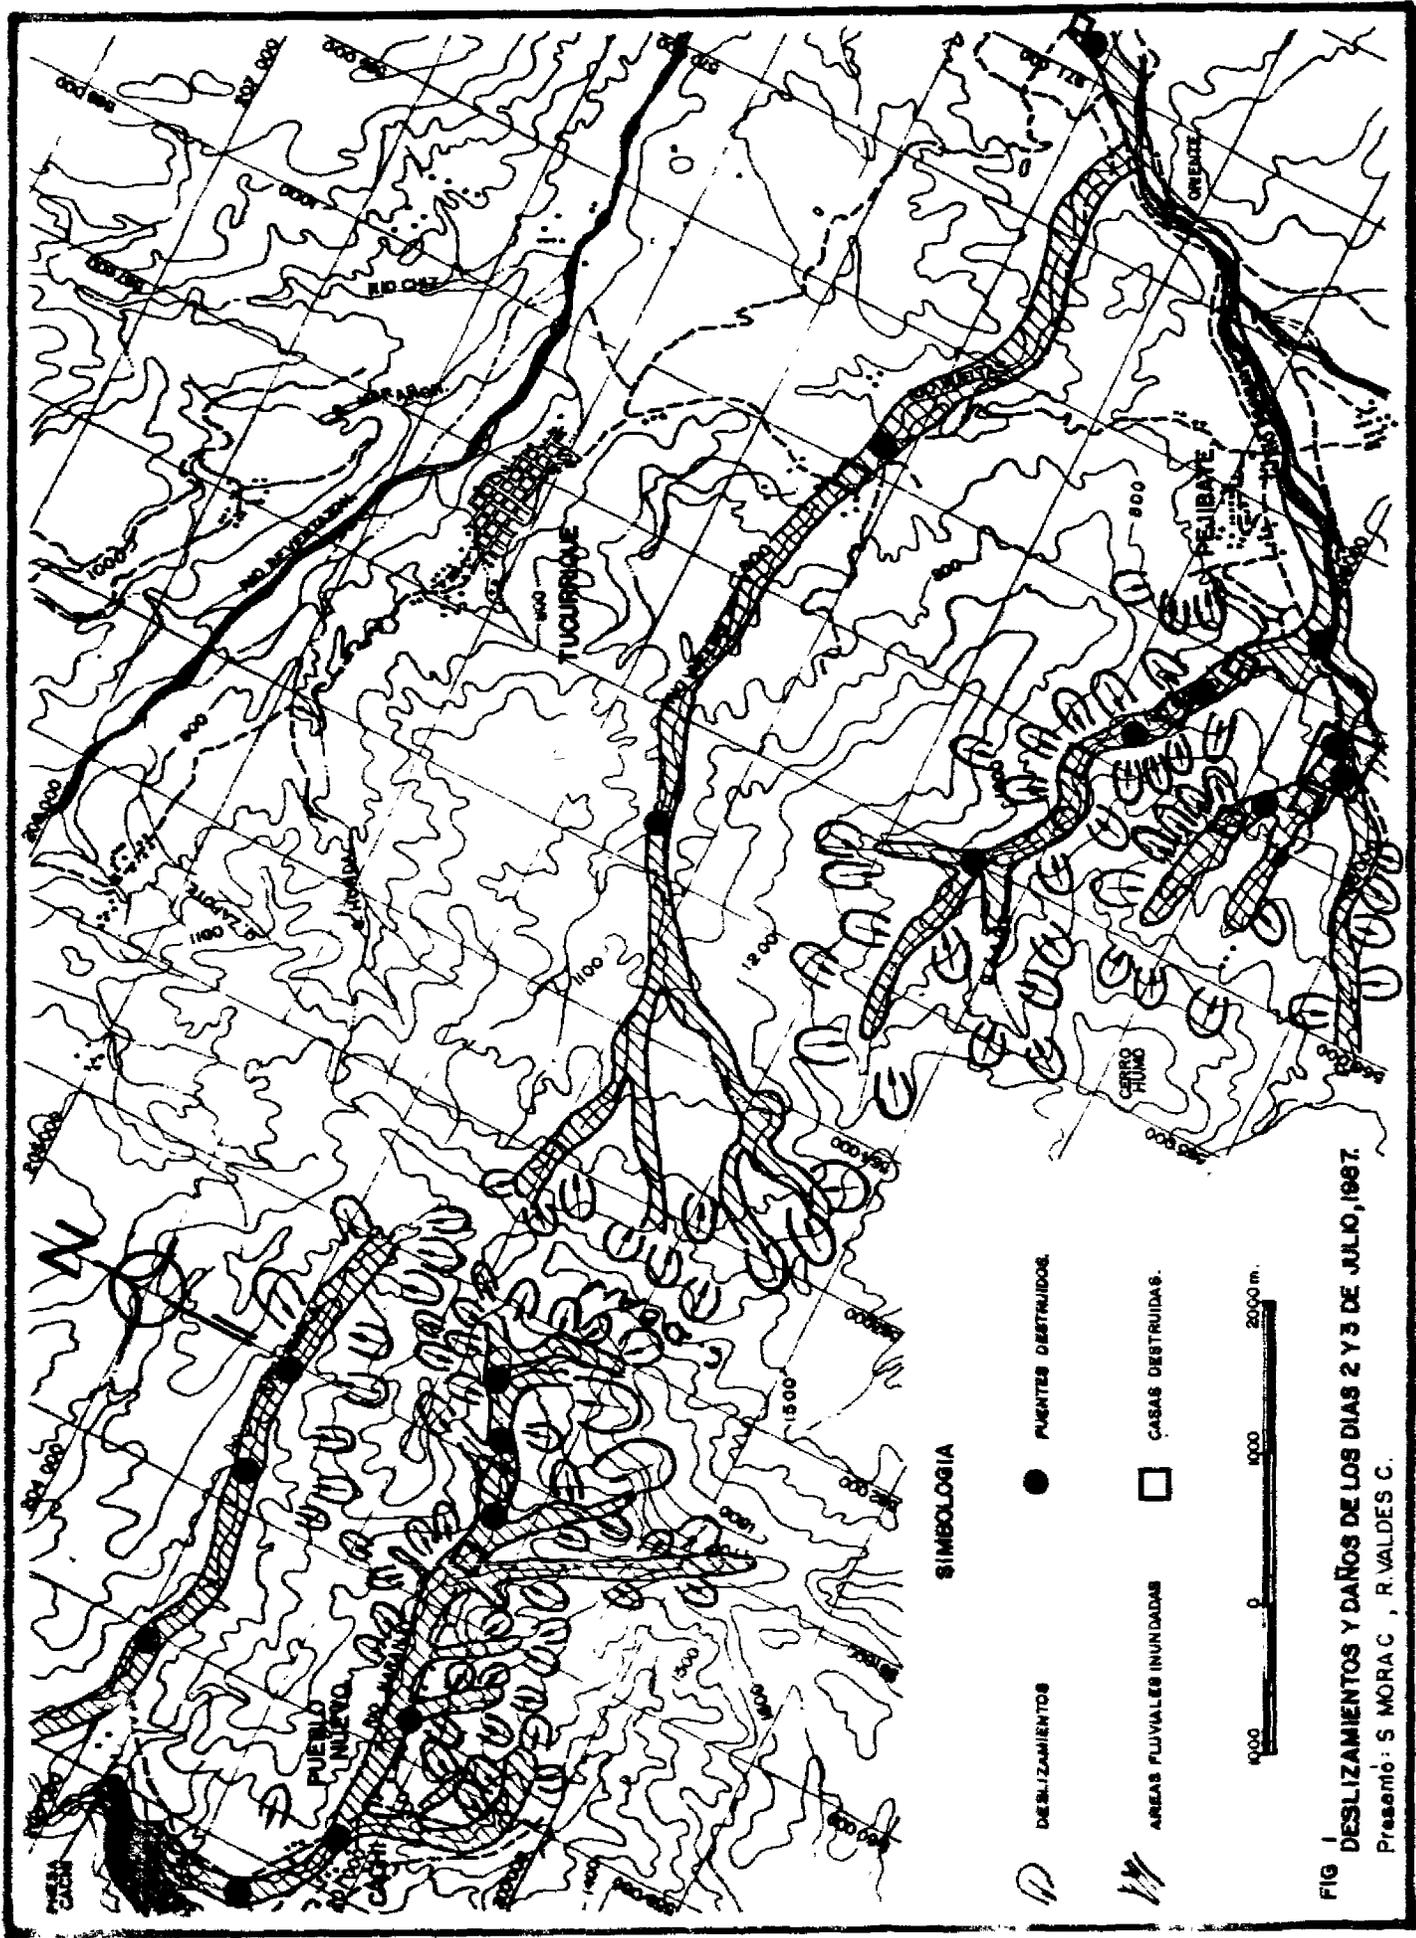
FIG 1 DESLIZAMIENTOS Y DAÑOS DE LOS DIAS 2 Y 3 DE JULIO, 1967.
 Presentó: S. MORAC, R. VALDES C.

Como producto de un reconocimiento realizado desde los caminos y senderos de acceso, en la figura 1 se puede apreciar la distribución espacial que tuvo el fenómeno de desestabilización de laderas. Obsérvese que en general los deslizamientos se concentraron dentro de un área máxima de 25 km². Esto concuerda más o menos bien con las áreas de mayor concentración de lluvias y en especial de sus mayores intensidades (Figuras 1,2,4 y 5).

Nótese además que las cuencas más afectadas fueron Naranjo, Vueltas, Cacao y Humito. Las otras afectadas lo fueron, en menor intensidad: Tambor, Sordí, Lajas, Urasca y Humo y fuera de ellas, prácticamente no hubo daños ni evidencias de desestabilización considerable o evidente. Es posible que analizando fotografías aéreas posteriores, se concluye que el área más afectada pueda extenderse un poco más de lo mencionado, pero la diferencia no será notable.

Estos aludes frecuentemente represaron, al menos momentáneamente, los ríos, generando luego grandes avenidas, cargadas de todo tipo de sedimentos: desde arenas hasta enormes bloques de 4 y 5 m. de diámetro, troncos de árboles, animales muertos, etc. En los Ríos Cacao, Humito y Naranjo, esta situación fue muy intensa (figura 1).

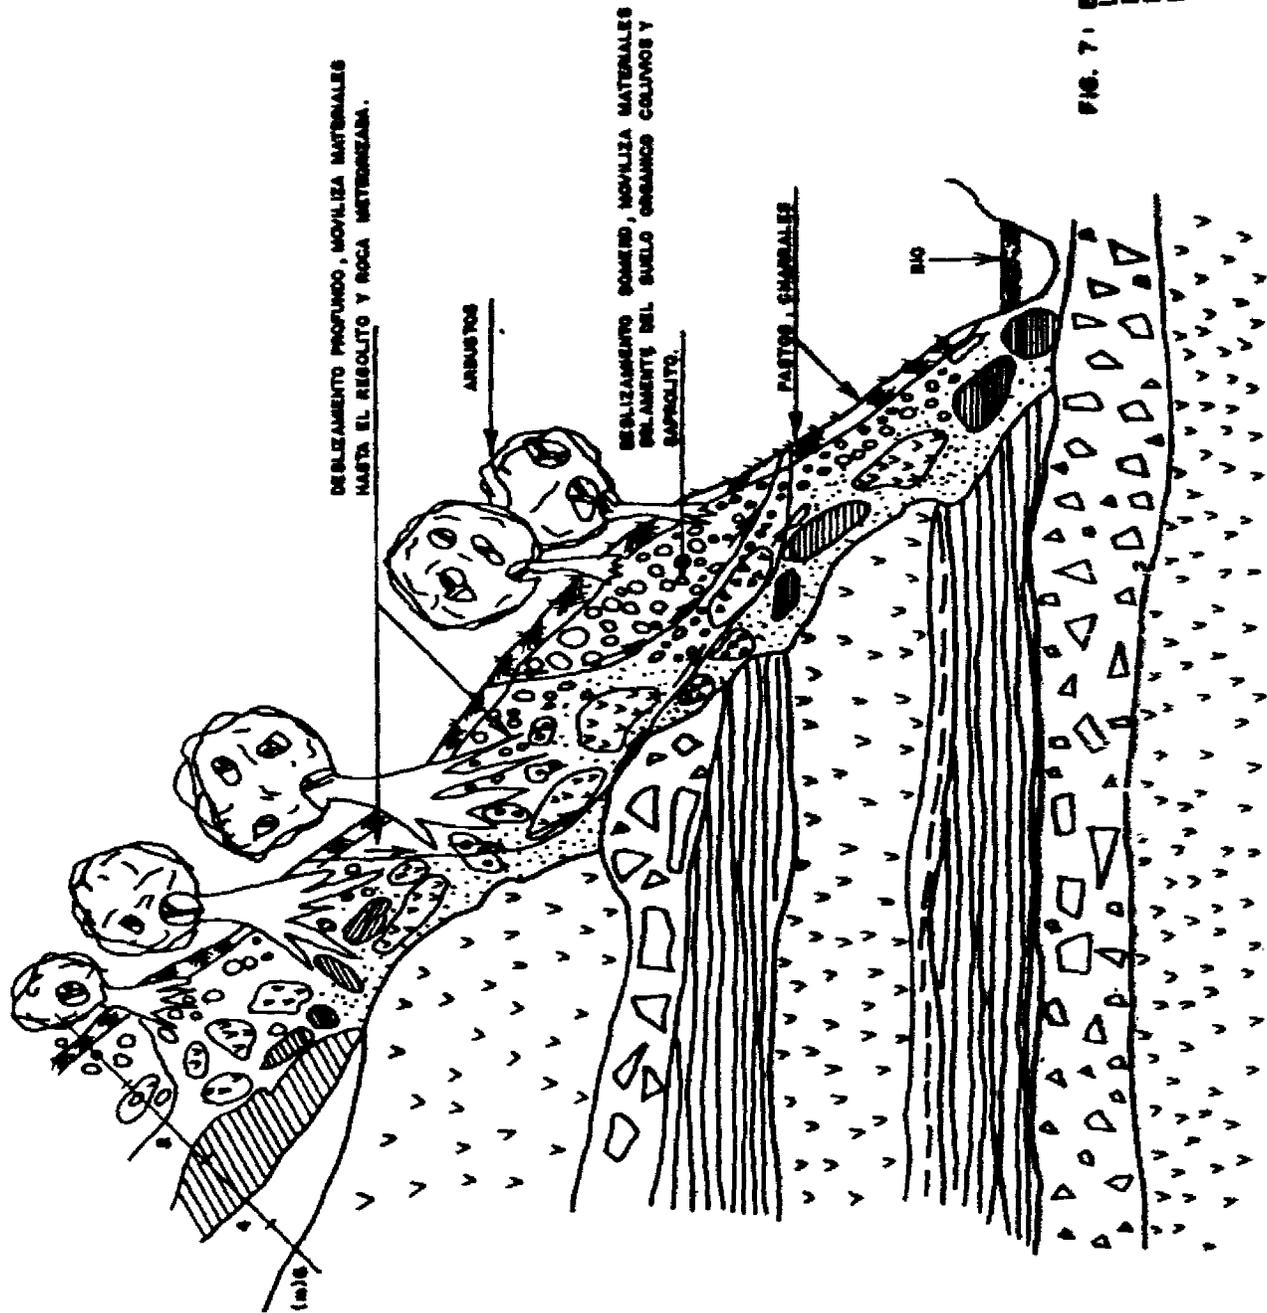
FIG. 7: ESQUEMA DE DESARROLLO DE LOS DESLIZAMIENTOS SOMEROS Y PROFUNDOS EN LITOLOGIAS DE ORIGEN VOLCANICO QUE MUESTRAN UN DESARROLLO TIPICO DE PERFILES RESIDUALES.

En la figura 6 se muestra un esquema con los principales tipo de desestabilización de laderas observados. Por su parte, en la figura 7 fueron representados en un corte geológico típico los espesores y profundidades máximas interesadas por los deslizamientos. Fueron también muy numerosos los casos de erosión intensa y concentrada que formaron cárcavas de elevado desarrollo.

Los deslizamientos que movilizaron únicamente las capas superiores del suelo o de coluvio fueron también numerosos (20 % del total; caso B. figura 6; y también figura 7). Ocurrieron principalmente en laderas de pendiente moderada y generalmente cubierta de pastos.

Por otra parte, los deslizamientos más frecuentes fueron los que alcanzaron movilizar el suelo, coluvios y el saprolito (tipo C figura 6; ver también figura 7), los cuales representan alrededor de un 40% del total observado.

Por último y por desarrollo en mayor escala de los casos anteriores, en las laderas de mayor pendiente y más maltratadas por la deforestación y práctica inadecuada de manejo, ocurrieron deslizamientos más profundos y extensos, que alcanzaron desprender materiales y dejar al descubierto la roca sana (D, figura 6, ver también la figura 7). Estos representaron alrededor del 25% de los casos observados, entre los cuales sobresalen por sus dimensiones los de las cabeceras de los Ríos Naranjo y Vueltas, a ambos lados del Cerro Doán.
