**A N E X O C**

*ESTUDIO DE SUELOS EN LA CUENCA SUPERIOR DEL RIO REVENTADO*

A N E X O C

I N T R O D U C C I O N

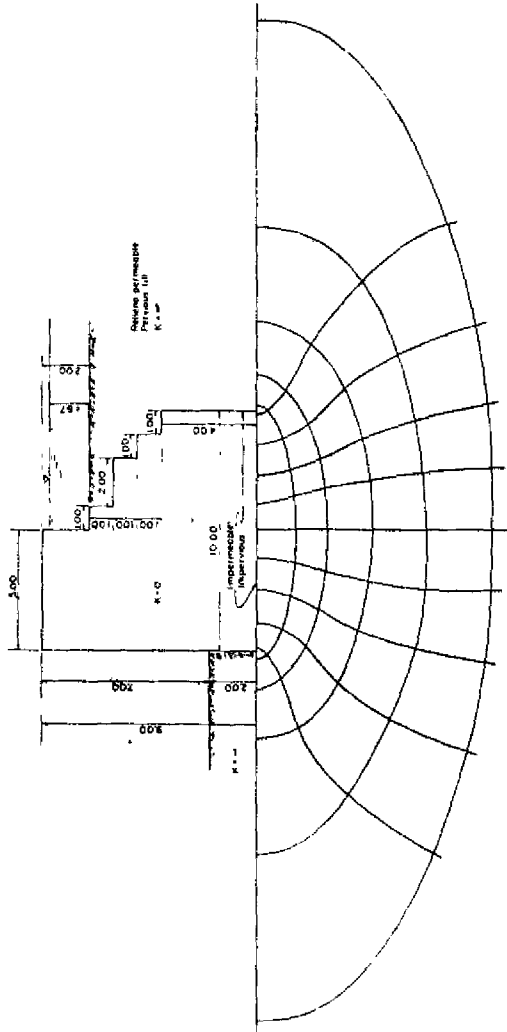
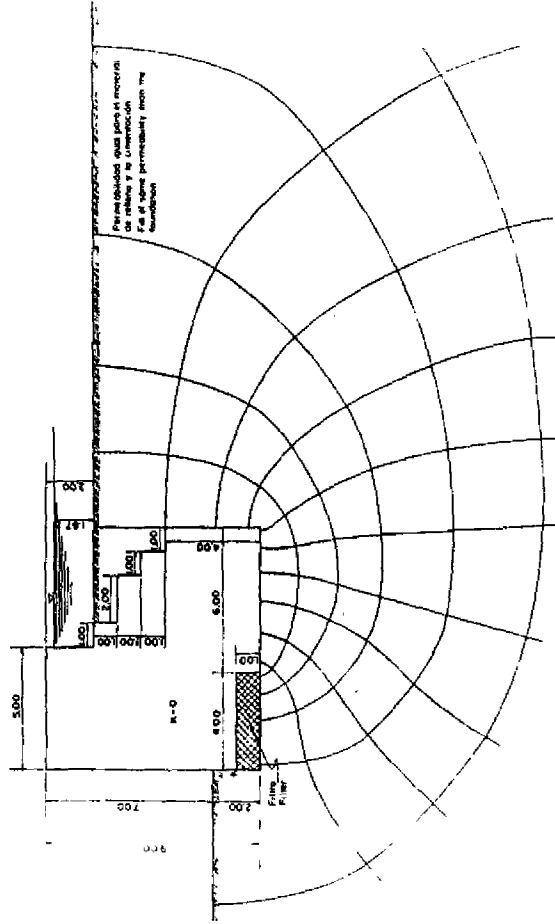
INSTITUTO COSTARRICENSE DE ELECTRICIDAD  
DIVISION DE OBRAS DE BARRAJES  
ESTUDIO DEL RIESGO DE FLUJO PARA  
LAS PRESAS DE CONTROL  
ESTUDIOS DE PERFORACIONES  
STUDY OF FLOW NET FOR  
THE CHECK DAMS MADE  
OF GABIONS

se analizó con respecto al problema de tubificación en la base. Los resultados obtenidos aparecen en la lámina C-1 incluida en este Anexo, e indican que para la sección de presa estudiada, no existe problema de tubificación. También se estudió el efecto que produciría un filtro al pie de la presa; la red de flujo correspondiente aparece en la misma lámina C-1. Sin embargo, no se recomienda la construcción de filtros en la base de las presas, por ser éstas estables sin los filtros, y porque la ventaja de seguridad adicional que se ganaría si se construyeran, se vería contrarrestada por la difícil construcción e inspección de los mismos en los sitios escogidos para colocar las presas. En cuanto al peligro de socavación producido por la caída de la lámina vertiente, ésta fue estudiada por la Oficina de Control de Ríos por medio de un modelo a escala, en el Laboratorio de Hidráulica de la Universidad de Costa Rica.

1) En el Caso 1, se supone que el relieve tiene permeabilidad uniforme y es el mismo para la impermeabilización por la penetración de agua. En el Caso 2, se supone que el relieve tiene permeabilidad uniforme para la impermeabilización, y que además se construye un filtro en la parte inferior del relieve. La altura de estos presas correspondiente a la altura del presal es de 10.00 metros. En el caso de un relieve con permeabilidad uniforme se debe tener en cuenta el coeficiente de permeabilidad del relieve, que debe ser de 10<sup>-6</sup> cm<sup>2</sup>/seg. En el caso de un relieve con permeabilidad uniforme se debe tener en cuenta el coeficiente de permeabilidad del relieve, que debe ser de 10<sup>-6</sup> cm<sup>2</sup>/seg. En el caso de un relieve con permeabilidad uniforme se debe tener en cuenta el coeficiente de permeabilidad del relieve, que debe ser de 10<sup>-6</sup> cm<sup>2</sup>/seg.

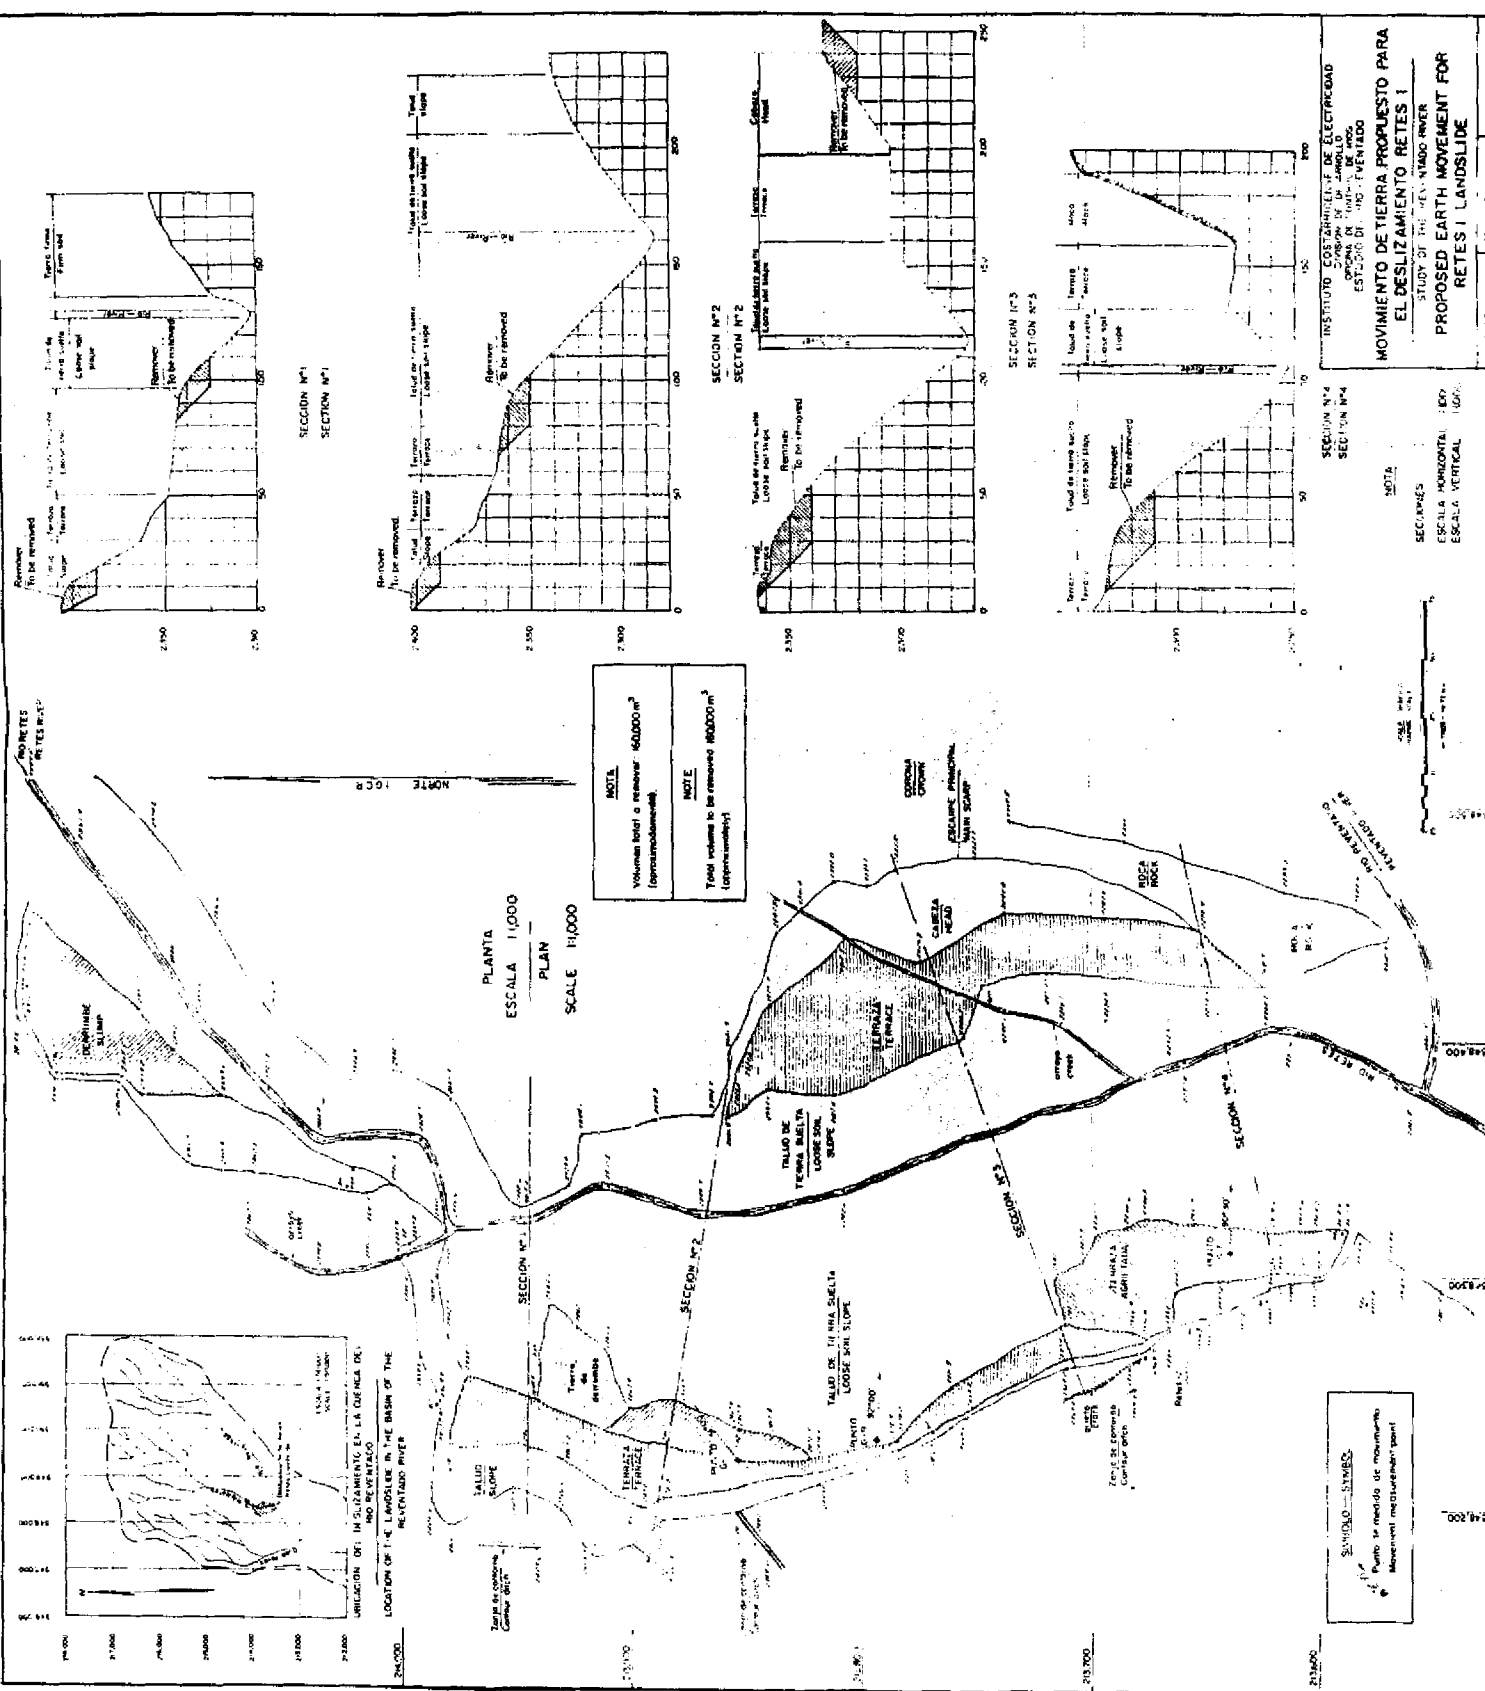
INSTITUTO COSTARRICENSE DE ELECTRICIDAD  
DIVISION DE TRÁFICO DE ENERGÍA  
ESTACION DE 140 KV-REVENTAZO  
STUDY OF THE EL NIÑO RIVER  
PROPOSED EARTH MOVEMENT FOR  
RETES I LANDSLIDE

También se investigó el efecto beneficioso de disminuir las fuerzas actuantes o impulsoras del deslizamiento, mediante la remoción de una cierta cantidad de material de la parte superior - del talud. (Ver sección 4, lámina C-2). En este caso particular, la remoción del área indicada de cerca de 200 metros cúbicos - por metro, tuvo un efecto beneficioso apreciable sobre el talud al aumentar el factor de seguridad de 1.18 a 1.37.

- 2) Efectuar el movimiento de tierras indicado en la lámina C-2, secciones 1, 2, 3 y 4 para en esta forma aliviar a los taludes de las fuerzas impulsantes del deslizamiento. El material removido, deberá ser empujado al cauce del río, para que actúe como relleno atrás de las presas de control.
