#### 4.3 Zanjeo y Resiembra

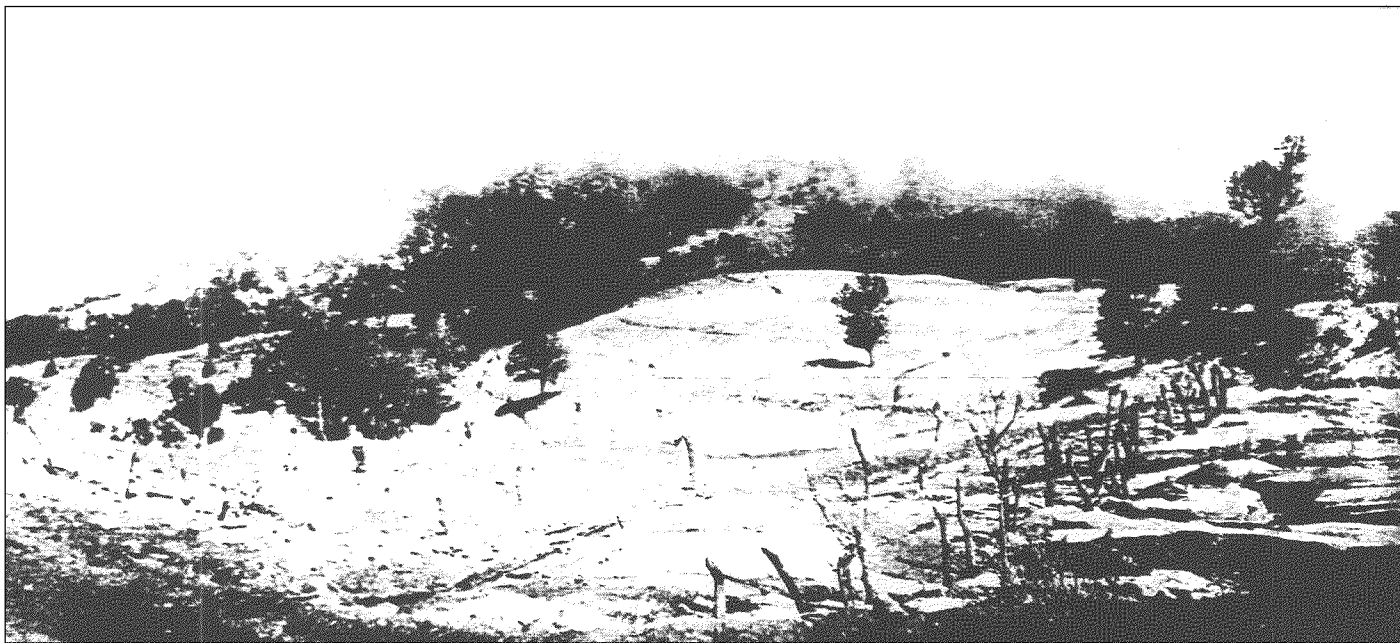
*Foto No. 4 - 3*

*Cuenca Superior del río Reventado ( Sub-Cuenca Retes ); obsérvense las zanjas a contorno excavadas en las laderas cubiertas de ceniza. ( Foto I.C.E. del 11 de mayo de 1965. )*

La apertura y limpieza de zanjias a contorno se llevó a cabo manualmente, debido principalmente, a que era necesario emplear la mano de obra que había quedado cesante por la actividad del Volcán Irazú, y a que lo quebrado del terreno y la poca accesibilidad de los sitios, hacían casi imposible, el empleo de maquinaria. Además de los campesinos de pueblos cercanos al Río Reventado, afectados por la ceniza volcánica, laboró en la construcción de las zanjias, un contingente de Guardias Civiles; los cuales fueron reemplazados paulatinamente por campesinos, cuando la labor de siembra adquirió preponderancia sobre la construcción de zanjias. Al escribir este informe (julio de 1965), están laborando cerca de 390 personas en la siembra y en la limpieza de las zanjias. (Ver fotos 4-3 y 4-4).

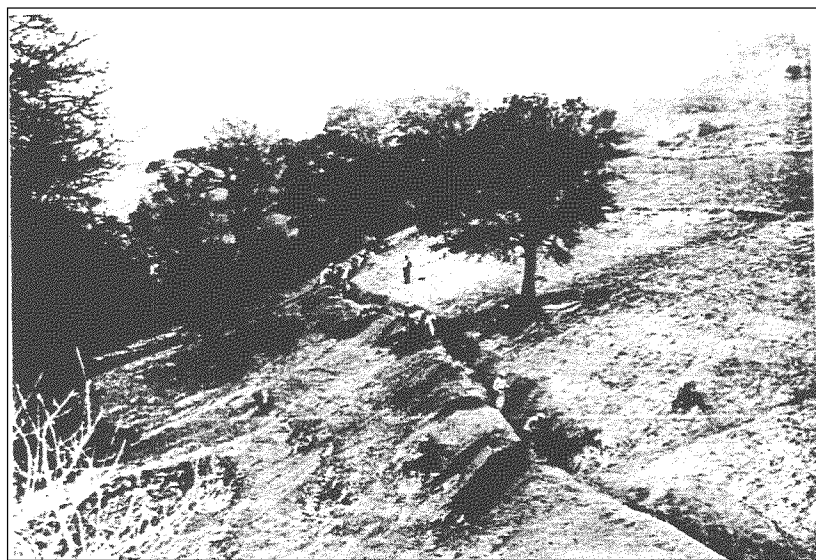
*Foto No. 4 - 4*

*Limpieza de las zanjas a contorno, en la cuenca superior del río - Reventado. ( Foto I.C.E., del 11 de mayo de 1965. )*

Se han limpiado 200 Km. de zanjias a contorno, pues el viento y el agua de lluvia depositan ceniza volcánica en las mismas obligando a su continuo mantenimiento.
