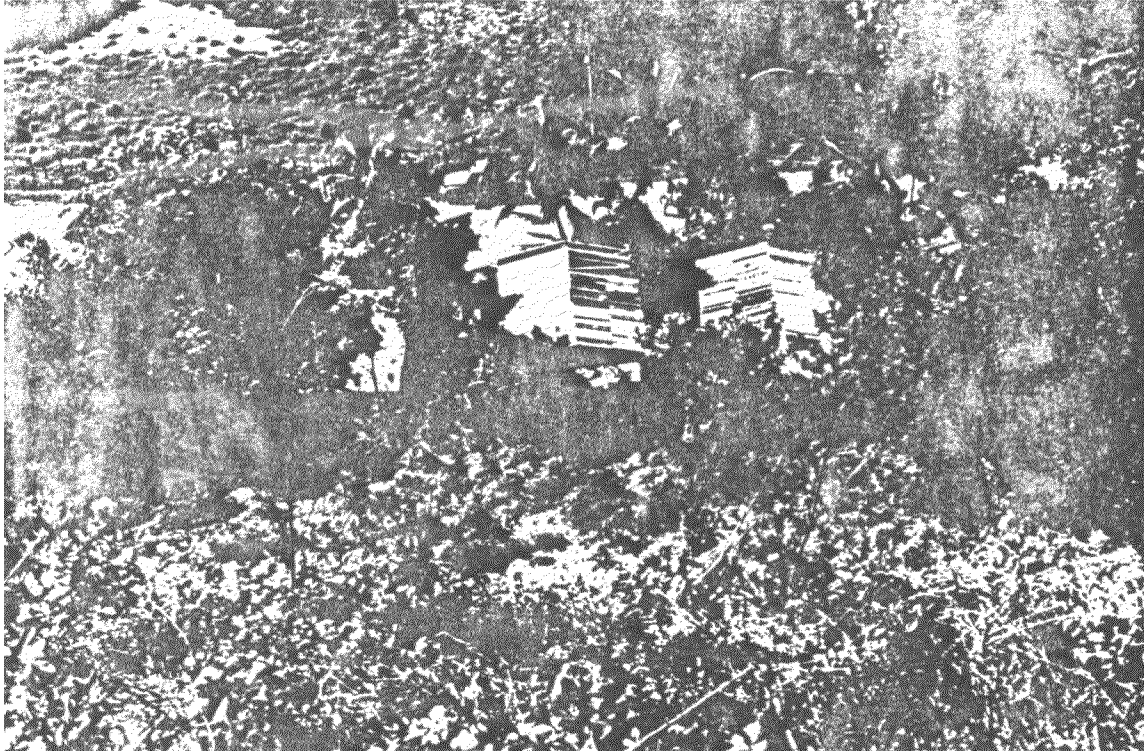
Foto #5: Vista de las casas afectadas tomada desde la parte superior del segmento en equilibrio inestable. Observense las dimensiones y el material suelto sobre la superficie del deslizamiento.

material suelto que fluiría al saturarse de agua, está la masa inestable, que aunque es de proporciones un tanto menores, pondría en serio peligro las casas y a sus habitantes en caso de deslizarse. Tal deslizamiento se produciría al aumentar la presión de poro en las superficies potenciales de ruptura (las diaclasas antes mencionadas), y disminuir por tanto la resistencia al corte a lo largo de las mismas.

Las casas afectadas, no deberían habitarse en última instancia, hasta que se haya hecho algo para estabilizar la ladera. La estabilización de la ladera debe hacerse a corto plazo, pues las familias afectadas están refugiadas donde familiares y en la escuela de la localidad.
