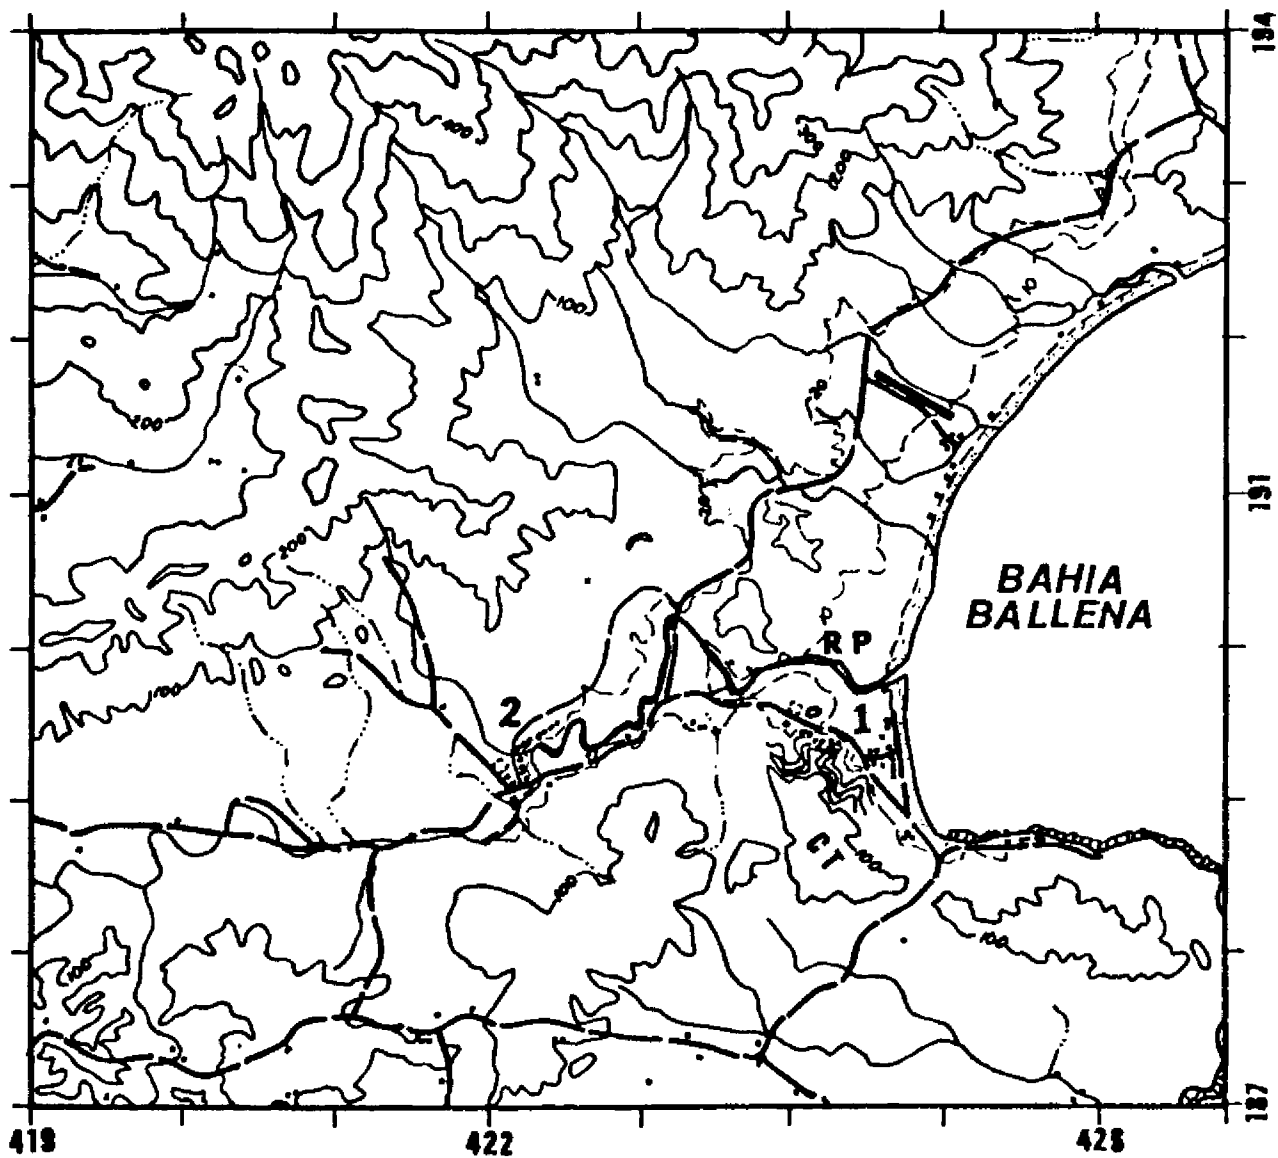
Fig. 1

Este río pasa al norte y desemboca muy cerca de la población de Tambor (Fig 1). Es un río de bajo gradiente, que corta serranías bajas de poca pendiente ($<30^\circ$). Esto hizo que las pendientes o laderas del río se hayan mantenido estables, aunque en su mayoría están deforestadas, y no se produjeron represamientos. Lo anterior, aunado al hecho de que su cauce es relativamente amplio en casi todo su recorrido, y que su dique natural tenga de 2-2.5m sobre el nivel normal de las aguas aún en las partes más planas de su trayectoria, contribuyeron a que no se desbordara. Únicamente se dieron desbordamientos pero de mínima importancia, en las tierras bajas cerca de la desembocadura, donde el agua apenas superó la altura del dique natural del río.

No obstante, una casa construida sobre el relleno de una zona de manglar cerca de la boca del Río Pánica, el cual incluso se introduce parcialmente en el cauce, corre peligro de ser arrasada por una eventual creciente del río. El peligro consiste en que el relleno no está debidamente protegido, y está sujeto a la erosión del río al interferir en su cauce natural.

A- ZONA AMARILLA: incluye áreas en que el nivel del agua alcanzó entre los 10 y 15cm, dejando depósitos lodosos y arcillosos de poca cuantía. En estas áreas el agua no penetró en las casas, excepto en algunas pocas depresiones locales en las que el agua alcanzó hasta 50cm. En su mayoría estas áreas, excepto las aledañas a la costa en los alrededores de Tambor (Fig.1), no son afectadas por las inundaciones periódicas de invierno, que se dan especialmente cuando las avenidas coinciden con la marea alta. Salvo el caso ya expuesto arriba de los alrededores de Tambor, que son afectadas periódicamente en invierno, el resto, solo se verán afectadas cuando se den eventos de similar magnitud.

B- ZONA ROJA: áreas en donde el agua alcanzó más de 15cm, generalmente más de 50cm, afectadas directamente por las avenidas de los drenajes principales, que dejaron depósitos de bloques, troncos y limo arenoso (de hasta 3m de altura) en las partes cercanas al punto del cambio brusco del gradiente, y limo-arenosos (de 60cm o menos) en las partes más alejadas, con toda una extensa zona de transición entre ambos extremos. Estas áreas son las más propensas a ser afectadas en eventos de magnitud similar o mayor, o un tanto menor. Sin embargo, muchas de ellas, tal vez las más extensas (Dulce Nombre, Río Grande, las afectadas por el Río Guarial antes de llegar a Paquera y las aledañas al Sitio Pilas junto al Río Gigante), no han sido afectadas al menos en los últimos 40 años, según manifestaciones de los pobladores,

El relleno sobre el que se construyó la casa, en la desembocadura del Río Pánica, debería hacerse más alto, y protegerse mejor de la erosión del río.

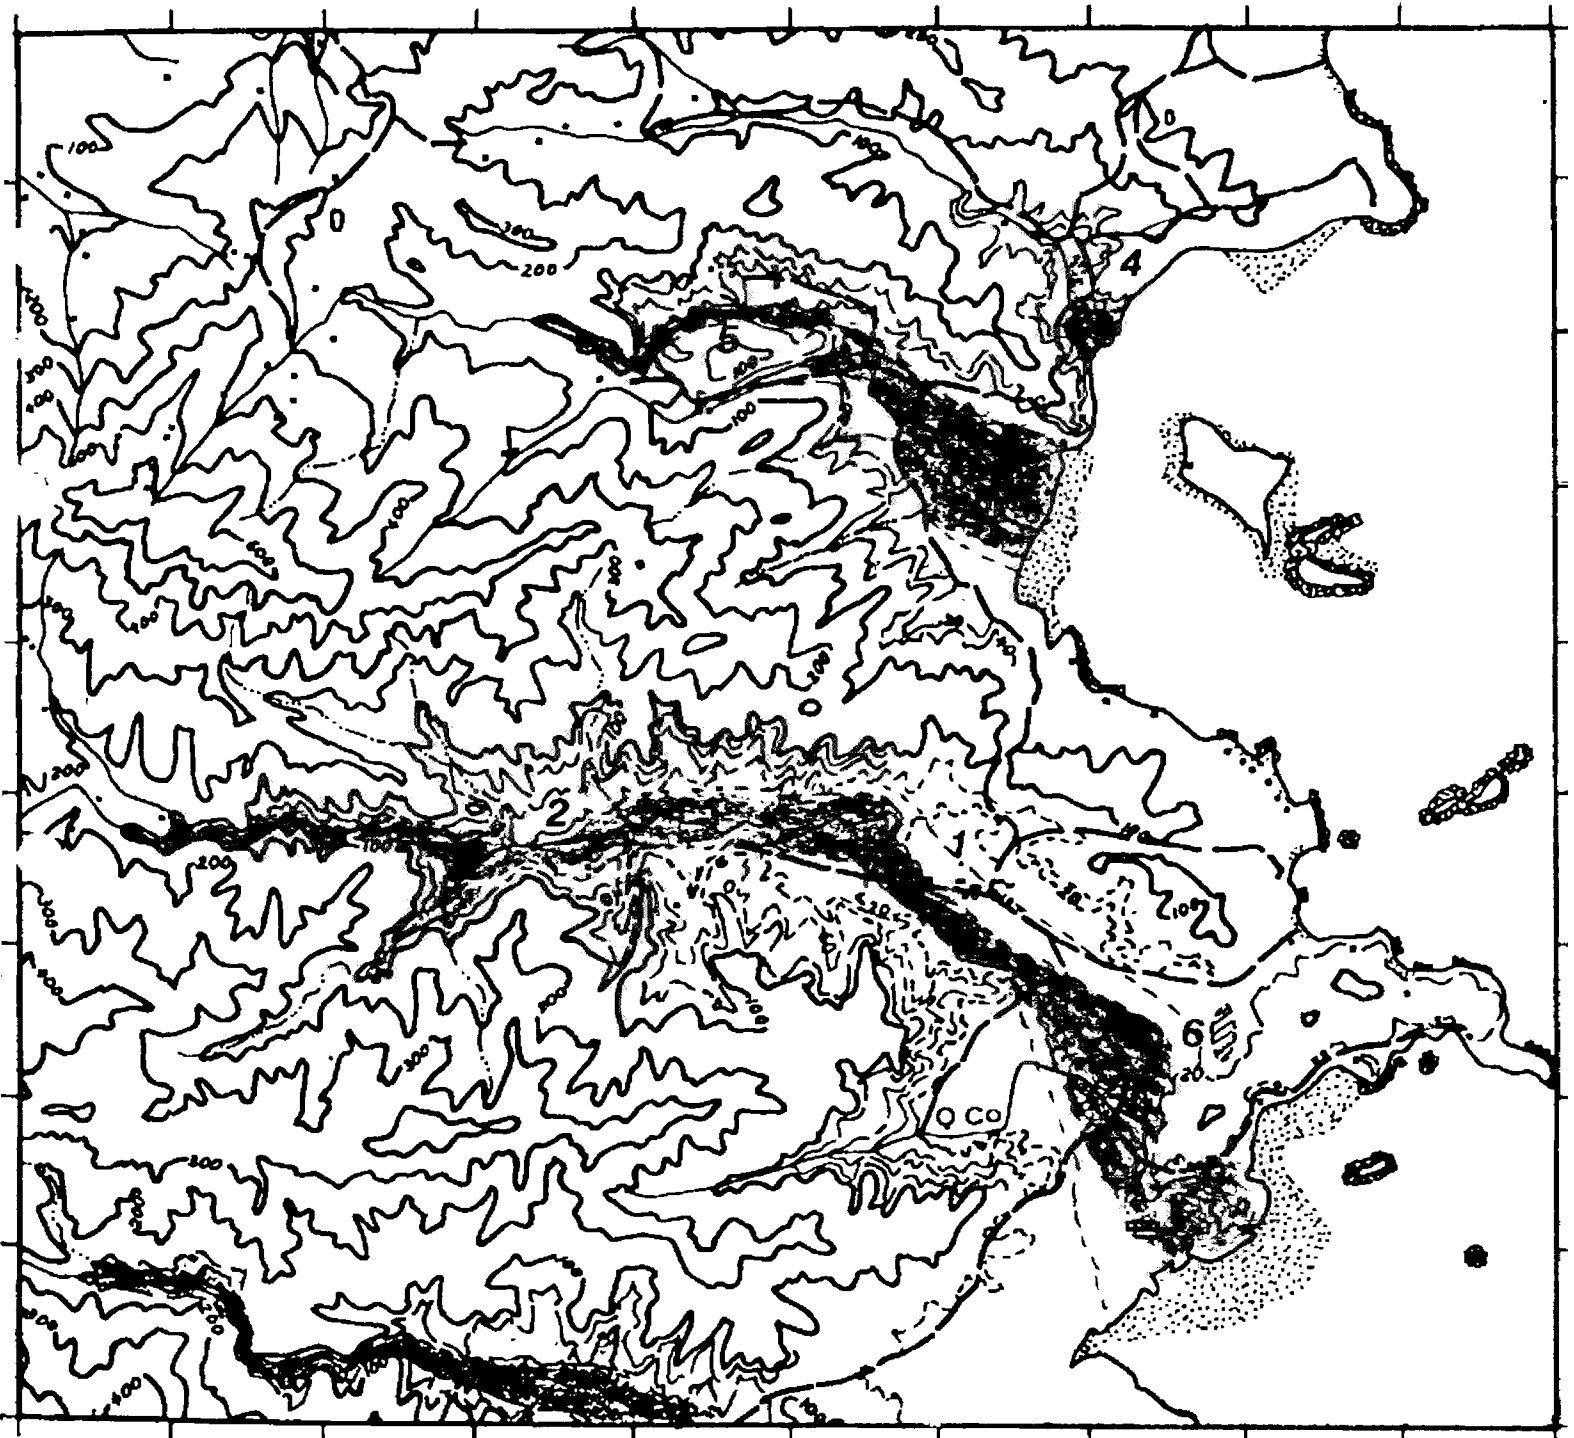
El Río Grande pasa por las poblaciones de Dulce Nombre y Río Grande, al NW de Paquera (Fig. 2). Este es también un río de alto gradiente, con un cambio brusco de pendiente que se da cerca de la población de Dulce Nombre. Su desbordamiento se debió a las mismas causas que produjeron el del Guarial, a saber, el desprendimiento del suelo residual como consecuencia de la deforestación y quema de laderas de alta pendiente (próximas o superiores a los 45°), especialmente en las partes altas del cause (antes del cambio de gradiente que se da en Dulce Nombre), y de unas cuantas

laderas boscosas de muy alta pendiente ($>50^\circ$), produciendo represamientos efimeros. Sin embargo, en el Río Grande la avenida fue de mayores proporciones que en el Guarial, pues su cuenca de drenaje es mayor, y participaron afluentes de gran tamaño. Se pudieron observar tres puntos donde se dieron represamientos entre Dulce Nombre y la cascada que se situa aproximadamente a 1km de esta población, y otros tres entre la cascada referida y la confluencia del Río Grandre con su afluente la Quebrada Sonzapote. El desbordamiento se inició a la altura de Dulce Nombre, donde se da el cambio de gradiente y la reunión con unos de sus principales afluentes. Este río afectó extensas zonas de cultivo de papaya y sandía que pertenecen a parceleros del IDA, mucho mayores que las que afectó el Guarial.

En algunos segmentos de este río, los deslizamientos se vieron favorecidos por un buzamiento de más de 20° hacia el cauce, y a la presencia de capas arcillosas que se intrestratifican con areniscas.

En Dulce Nombre la avenida arrasó totalmente una casa y produjo daños en más o menos una decena más. La población de Río Grande, no se vió casi afectada pues la avenida se desvió hacia la Quebrada Congos.

Esta quebrada corre de SW a NE y se encuentra al sur de la población de Río Grande (Fig.2). Ella, al igual que el Río La Lucha, no se desbordó por si misma, sino que fue alcanzada por la avenida del Río Grande, y afectó seriamente el puente que la cruza y que sirve de vía de comunicación con Paquera, así como los cultivos en sus riberas, propiedad de parceleros del IDA.

Este se encuentra a unos 4km al norte de Río Grande (Fig.2), y las cusas de su desbordamiento son exactamente las mismas que en el Guarial y el Grande.

No afectó directamente a ninguna casa, pero una avalancha encausada por uno de los drenajes intermitentes de invierno, afectó una casa en construcción cerca del Sitio Pilas. La avenida en sí, solo afectó potreros.

Los desbordamientos de los ríos y quebradas requieren de una labor preventiva, que consta principalmente de la reforestación de las partes altas de los causes (antes del cambio de gradiente), para evitar los desprendimientos de suelo residual, y por consiguiente los represamientos efímeros. También se recomienda la profundización y ampliación del cause de los ríos Guarial, Grande y Gigante, especialmente en los lugares donde ocurre el cambio brusco de pendiente, que por lo general están pobladas y dedicadas a la agricultura y ganadería, así como en las zonas cercanas a los centros de población. Otro aspecto importante sería, la reforestación de las riberas en estos mismos sectores, a efectos de minimizar el impacto de otra eventual avenida;

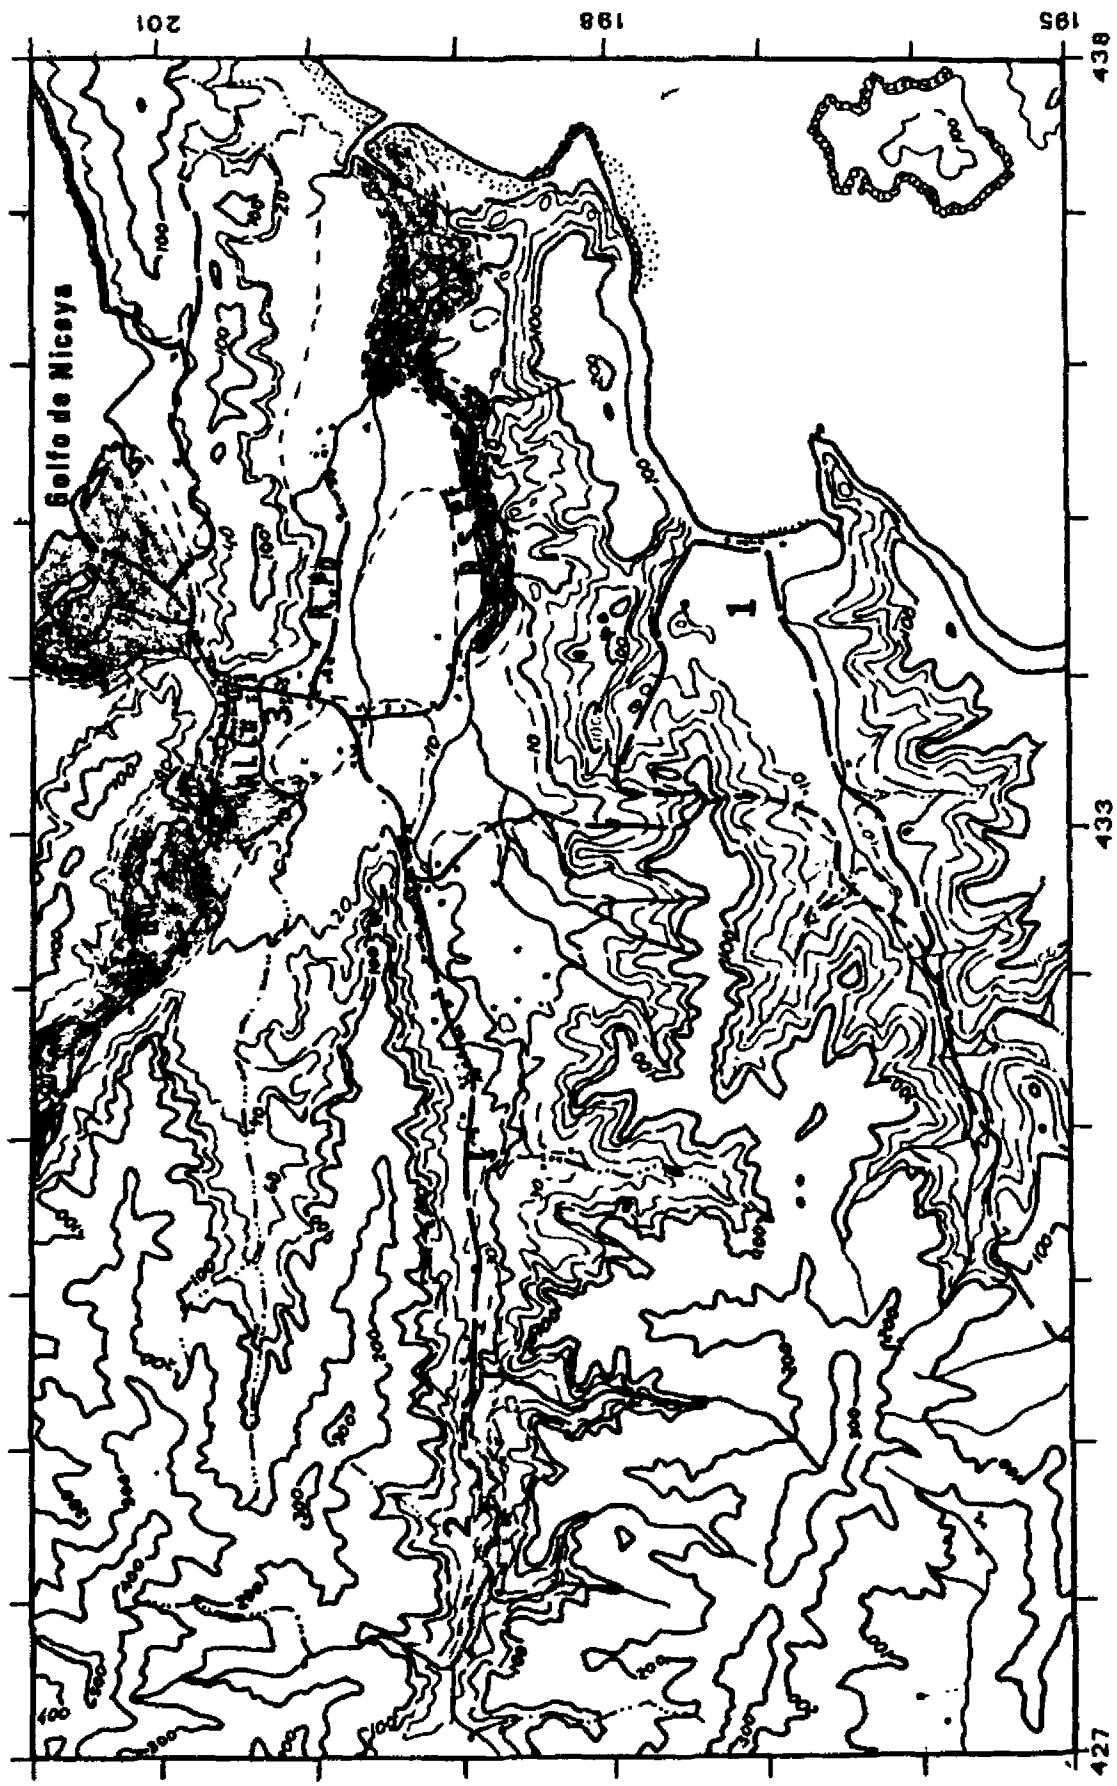
Fig. 3

El Río Guarial corre de NW a SE, pasando por el sector norte de la población de Paquera, justamente al lado de una de las calles principales (Fig 3). Es un río de alto gradiente que cambia bruscamente de pendiente al llegar a las tierras bajas, unos 5km al NW de Paquera.

Las laderas de este río han sido intensamente deforestadas aún en las partes altas de su cause (antes del cambio de pendiente mencionado), y además han sido quemadas para dedicarlas al pastoreo, lo que hace más grave el asunto. Se les usa para el pastoreo, aunque en su mayor parte son demasiado empinadas (próximas o mayores a los 45°) para este o cualquier otro propósito. Estos factores influyeron sobremanera para que casi todas estas laderas, en especial las de valles que sirven de drenaje solo en invierno, sufrieran el desprendimiento del suelo residual. Los desprendimientos fueron encausados y fluyeron en forma de avalancha por estos drenajes, y los más grandes de ellos, en conjunto con los troncos y árboles enteros que se desprendieron de algunas laderas boscosas de muy alta pendiente (>50°), produjeron represamientos efímeros en el drenaje principal. Se pudieron observar al menos dos grandes represamientos en la parte alta del cause, poco antes del cambio de pendiente. Los represamientos fueron arrastrados uno tras otro formando en conjunto una enorme avalancha que se dispersó y expandió por todo el valle una vez que sobrepasó el punto de cambio de pendiente. En algunos

En las cercanías de Paquera, en la margen derecha del río, hay unos cerritos pequeños, que hicieron que parte de la avenida se desviara hacia el Río La Lucha, provocando el desbordamiento de este último en los sectores oeste y sur de Paquera. El Río Guarial logró encausar el resto de la avenida, desbordándose solo levemente en el centro de la población. Hacia la desembocadura, el desbordamiento fue de mayor importancia debido a que el río fue hace años desviado, mediante dragado, de su cause natural, sin que se haya construido un dique en el punto de inflección, por lo que en esta ocasión, el río siguió por su antiguo cause casi sin ningún obstáculo, afectando una serie de casas ubicadas al lado de su cause abandonado, y a las salinas.

El Río La Lucha corre de W a E y atravieza los sectores oeste y sur de Paquera (Fig.3). Como se dijo antes, este se desbordó pues parte de la avenida del Guarial se dirigió hacia su cause, afectando los sectores ya mencionados de Paquera, sin causar daños de importancia. Este río luego de pasar la población toma el nombre de Río Paquera, y afectó algunos caseríos al este de la población, hacia la desembocadura, cerca de su confluencia con el Río San Rafael,

El Río San Rafael se une al Paquera más o menos a 1.5km de la desembocadura. Cerca de su confluencia, el Río San Rafael arrasó las tablas de un puente de más o menos 1m de altura sobre el nivel normal de las aguas, y subió 1m sobre el nivel del puente (según vecinos), afectando seriamente a una casa ubicada a escasos 25m de la ribera, de donde tuvo que ser desalojado un anciano. También se desbordó en las cercanías de la población de San Rafael, donde se da el cambio brusco en el gradiente. Allí, solamente alcanzó zonas alejadas como máximo a 75m de su cause, y no afectó ninguna de las casas del lugar.

En todo el trayecto es evidente la deforestación de las laderas de los cerros, casi todas de alta pendiente. Esto causó desprendimientos del suelo residual en casi todas las laderas próximas o mayores a los 45°, especialmente en las cabeceras y laderas de los drenajes (la mayoría de los cuales solo funcionan en invierno). Tales deslizamientos produjeron represamientos efímeros que luego se convirtieron en avalanchas, y al llegar al punto del cambio de pendiente, se dispersaron por las tierras bajas afectando principalmente los potreros y a la carretera.

En las bases de las alcantarillas que encausan las quebradas que la carretera cruza, se produjo un intenso socavamiento, dando como consecuencia el hundimiento de la calle.

Se dió el mismo fenómeno que en la carretera Tambor-Paquera, pero aquí, una de las avalanchas arrasó una casa cerca del embarcadero, y otra fue puesta en peligro por el mismo motivo en el mismo sector.

principal factor fue el inadecuado desvío mediante dragado del Río Guarial, sin haber construido una protección adecuada en el punto de inflección.

En cuanto a la zona de las salinas cercana a Paquera, deberá construirse un dique capaz de contener las avenidas y desviarlas hacia el canal dragado, o se debe profundizar y ampliar el cauce del Río Guarial y del canal anteriormente dragado, para evitar el desbordamiento del río este sector. La segunda opción es menos probable pues se está casi en la desembocadura.
