**INFORME FINAL DE EVALUACION  
HECHA EN REGIONES AFECTADAS POR DISTURBIO  
METEOROLOGICO GERT**

**Ing. José Joaquín Chacón  
Geol. Lidier Esquivel V.  
Dirección de Prevención y Mitigación  
Departamento de Amenazas y Riesgos  
21-22 y 23 de setiembre, 1993**

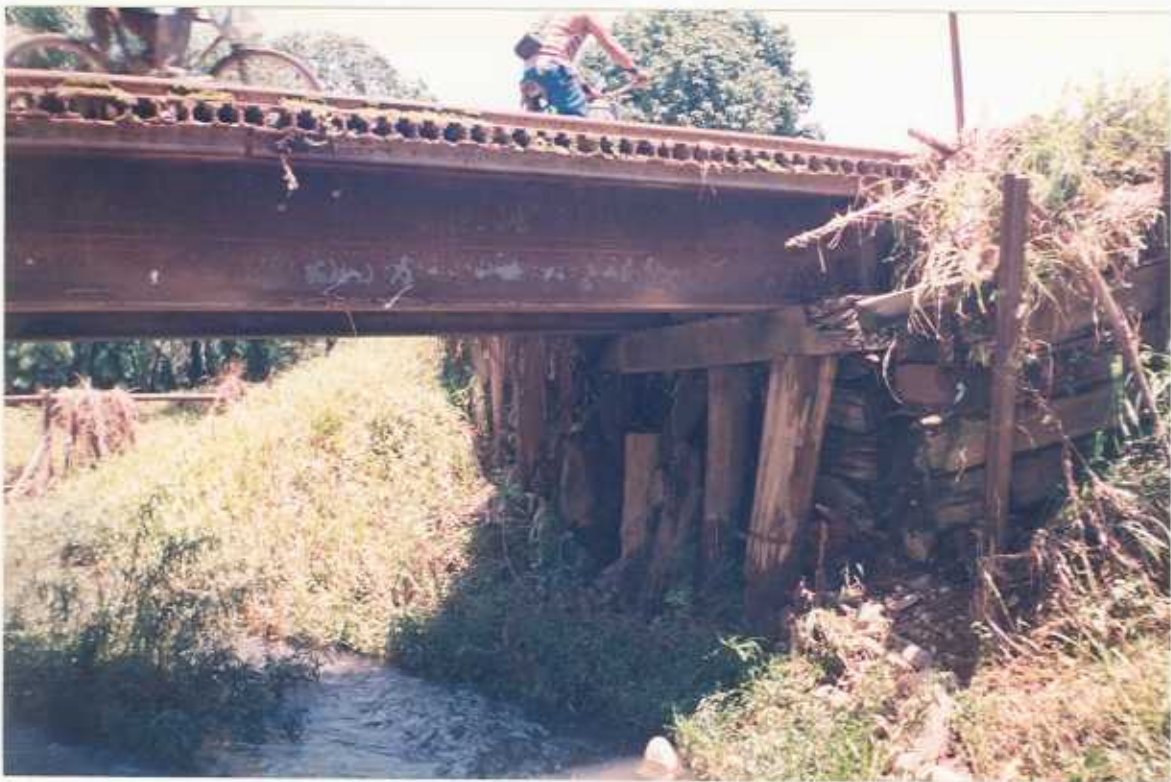
Debido a la fuerza de la corriente de la Quebrada Cacao, las bases de este puente (ambas constituidas por troncos de

madera), fueron desplazadas unos centímetros; además un paso peatonal fue colapsado.

PUENTE SOBRE RIO CACAO EN FINCA LLORONA. NOTESE EL CORRIMIENTO Y MAL ESTADO DE LAS BASES DEL MISMO. COORDENADAS 454.450/372.800

- Es necesario reemplazar las bases de ambos puentes, además de reparar el puente peatonal. Mientras tanto, es importante colocar avisos prohibiendo el paso de vehículos pesados.

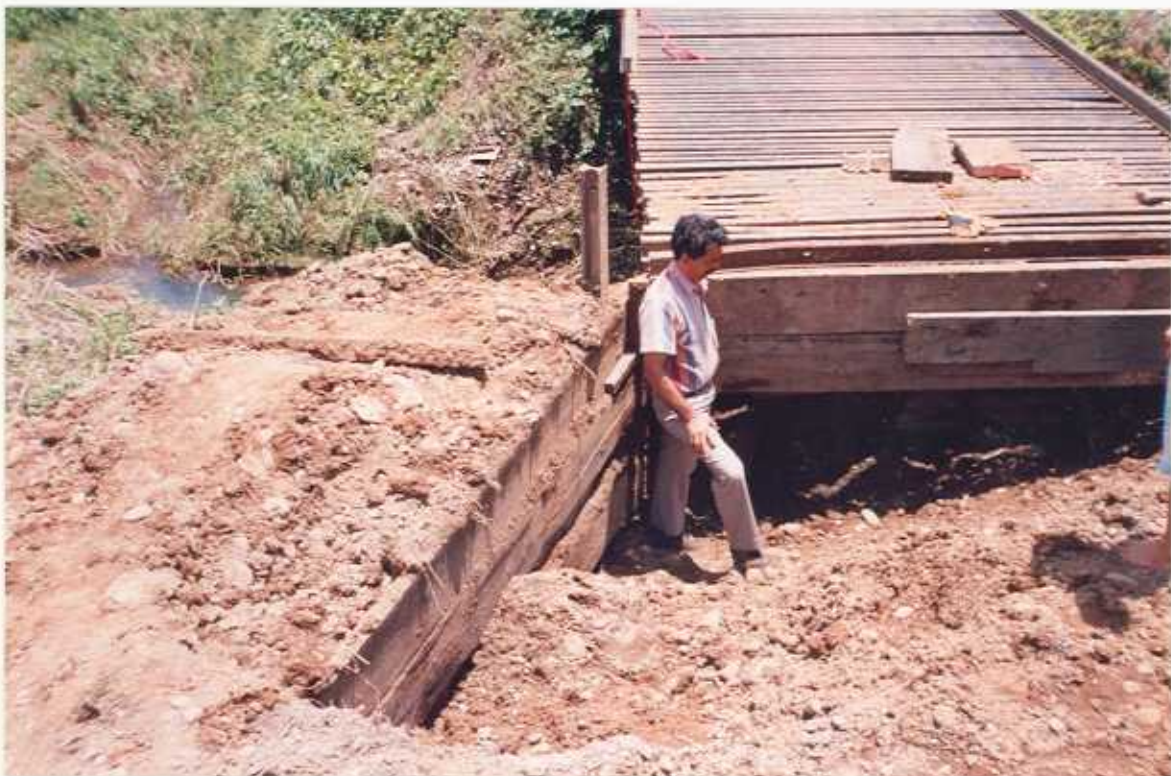
En este lugar la alta tasa de erosión destruyó ambos rellenos de aproximación; los mismos en el momento de la visita estaban siendo reparados. Además las bases de esta estructura se encuentra en mal estado.

PUENTE CERCA DE FINCA MARITIMA CON RELLENOS DE APROXIMACION SOCAVADOS. COORDENADAS 458.850/369.450

- Reforzar lo más pronto posible ambas bases.

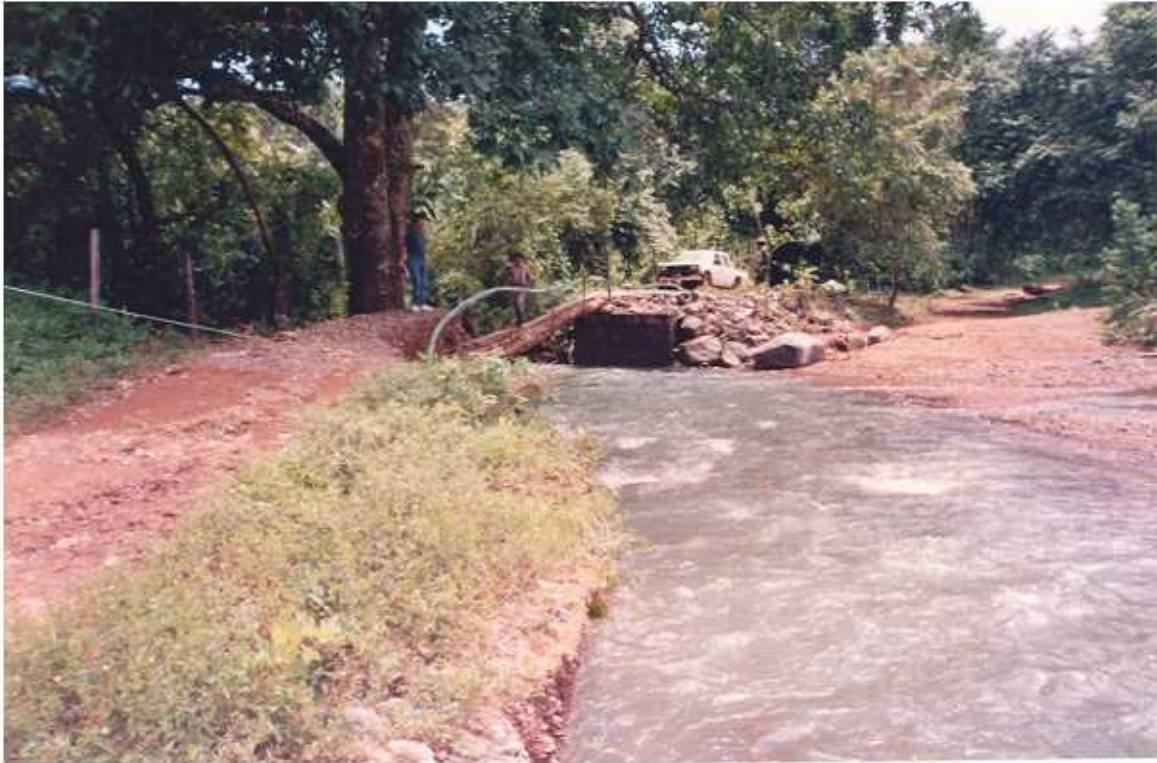
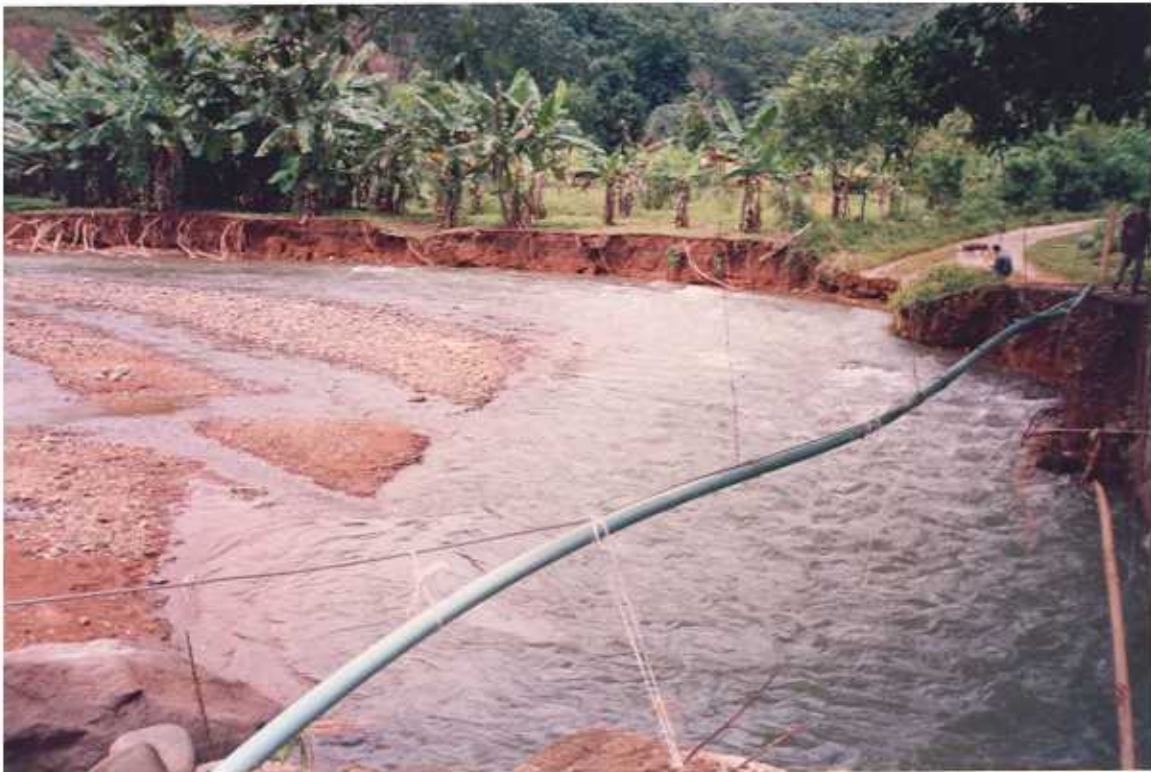
Debido a las fuertes crecidas del Río Guabo, el puente fue completamente arrasado, siendo erosionados además un área de 25 m de ancho por 50 de largo, la cual había sido cultivada de plátanos.

SITIO DONDE SE LOCALIZABA EL PUENTE SOBRE EL RIO GUABO ,  
ENTRE LAS POBLACIONES DE SAN GABRIEL Y SILENCIO.

- Construir un canal con el fin de rehabilitar el antiguo cauce de este Río a la altura del puente en mención.
- Solicitar la construcción de este puente lo más rápido posible dado que mantiene inhabilitado el paso de vehículos hacia San Gabriel y poblados cercanos.
