Comisión Nacional de Emergencia

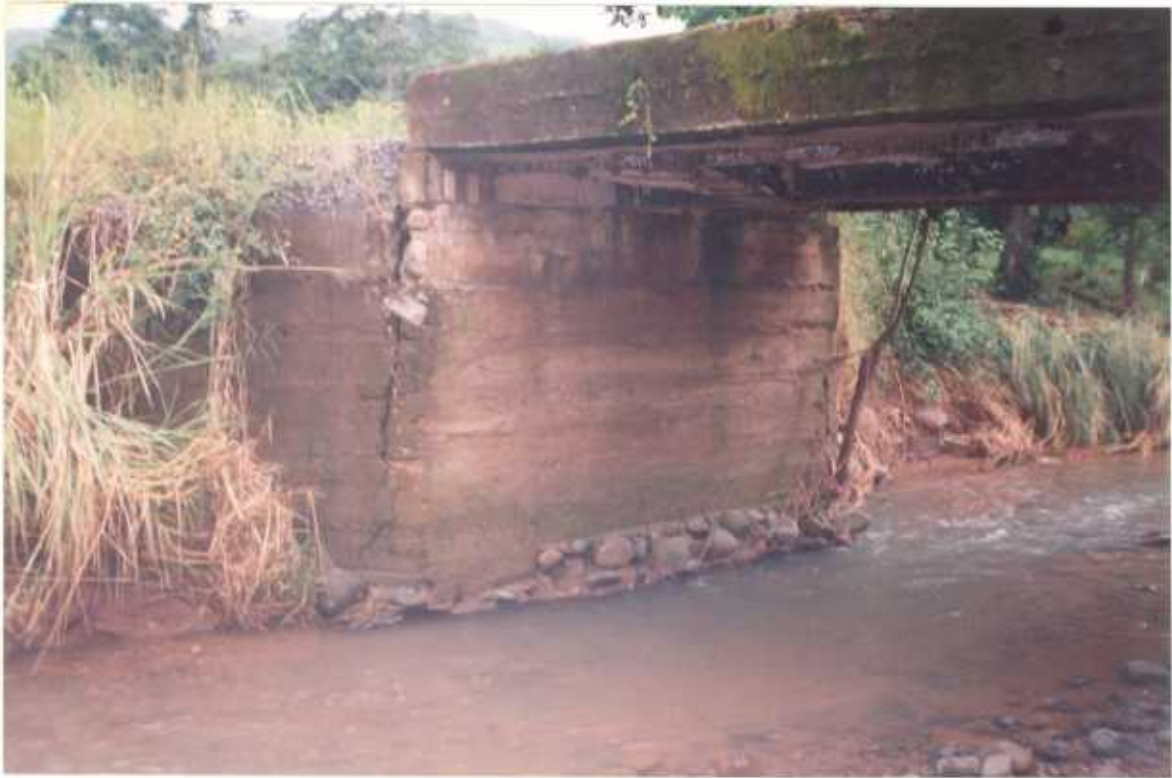
BASES FRACTURADAS DEL PUENTE SOBRE LA QUEBRADA ZAPOTE
ENTRE PEJIBAYE Y EL AGUILA (COORDENADAS 511.300/344.700)

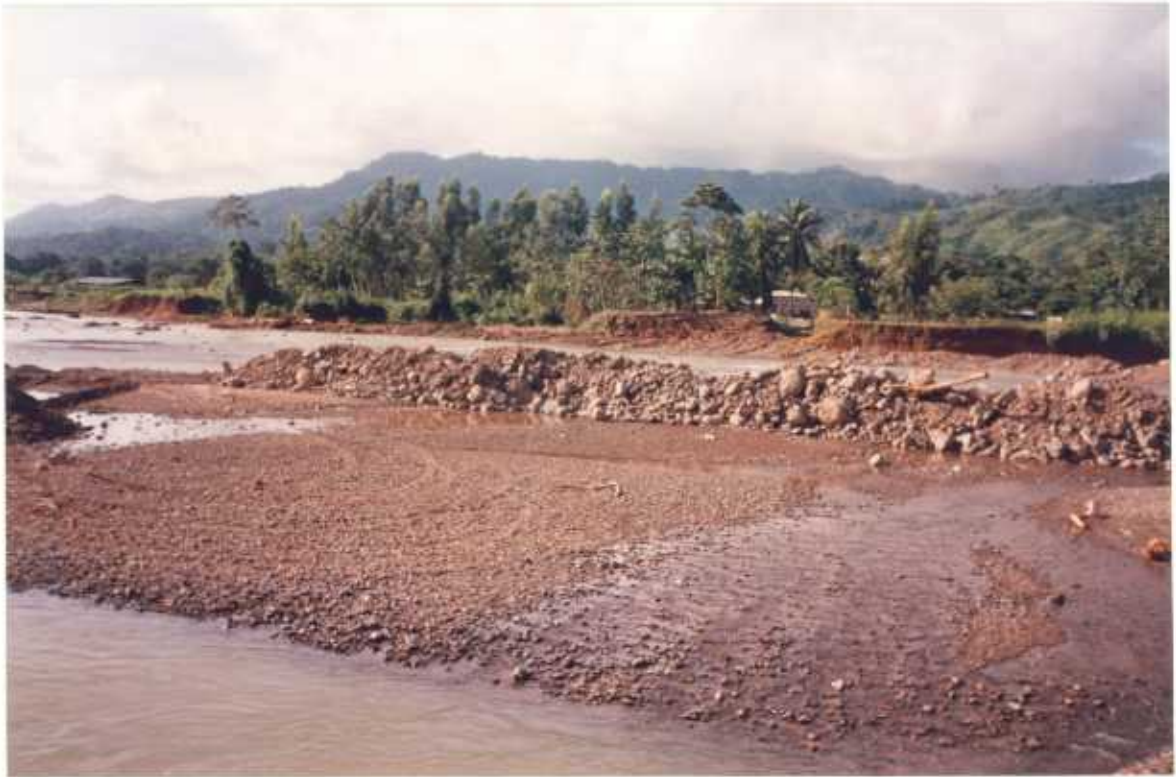
VADO POR EL RIO UVITA ENTRE LOS POBLADOS DE UVITA Y BAHIA.
COORDENADAS 491.350/346.700

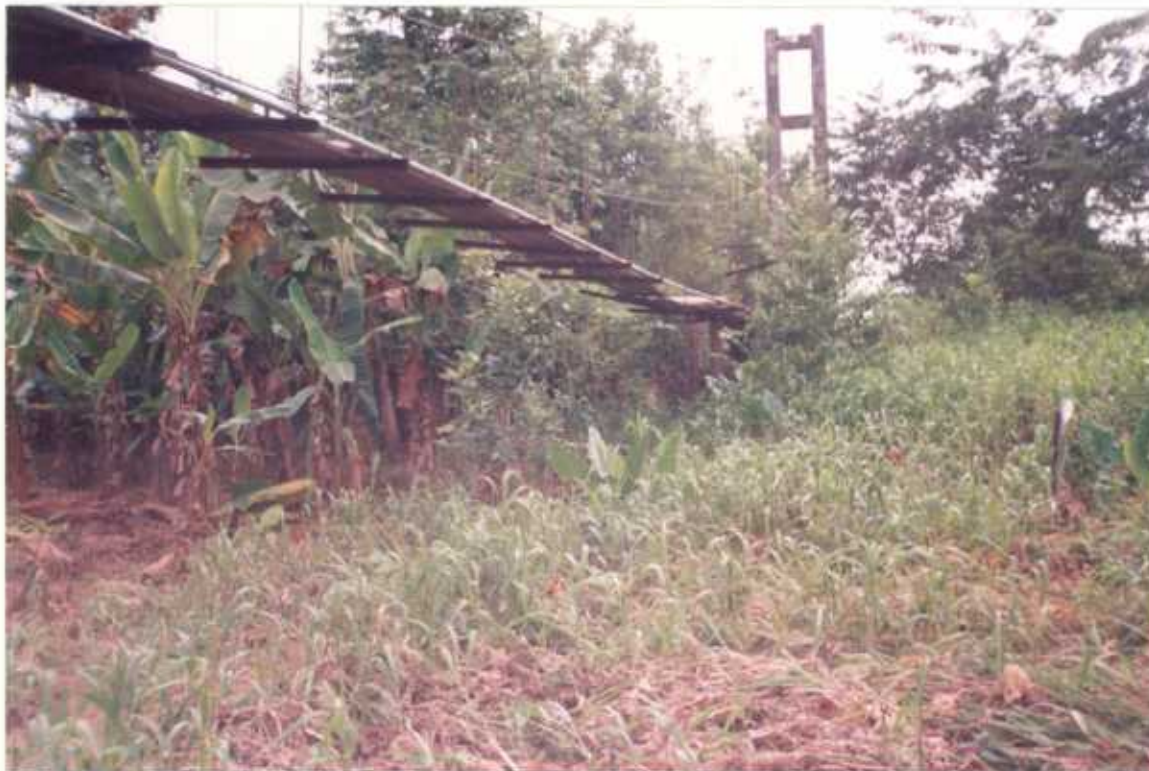
PUENTE PRINCIPAL Y PEATONAL SOBRE EL RIO BALZAR. CIUDAD CORTES

El mismo se encuentra en buenas condiciones y el paso sobre esta infraestructura se puede hacer sin problemas.

- Con el fin de evitar el proceso de erosión que se da en el margen izquierdo de este río en el paso del puente, se recomienda colocar una colchoneta de gaviones en un tramo de 50m río arriba del extremo izquierdo del puente. (División de Obras Públicas. MOPT)
