CANTON DE BUENOS AIRES

CANTON DE GOLFITO

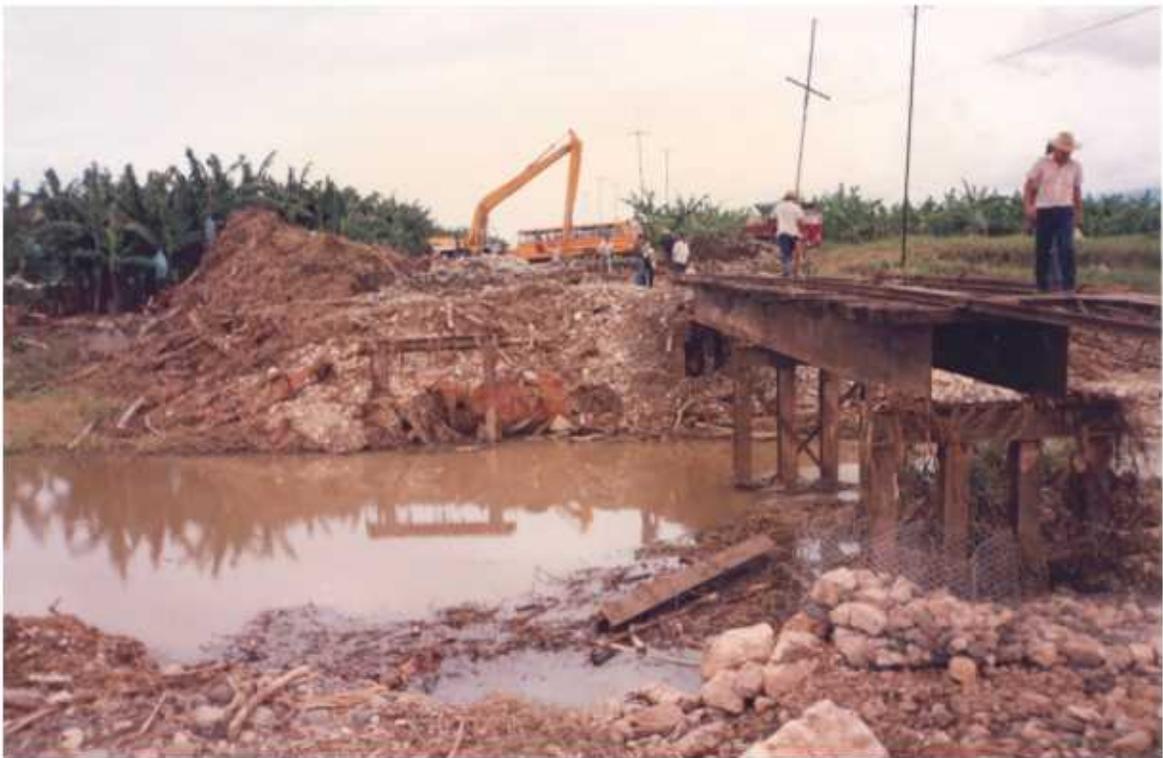
PUENTE SOBRE EL RIO ESTERO AZUL, CARRETERA A SIERPE.
COORDENADAS 520.300/317.850

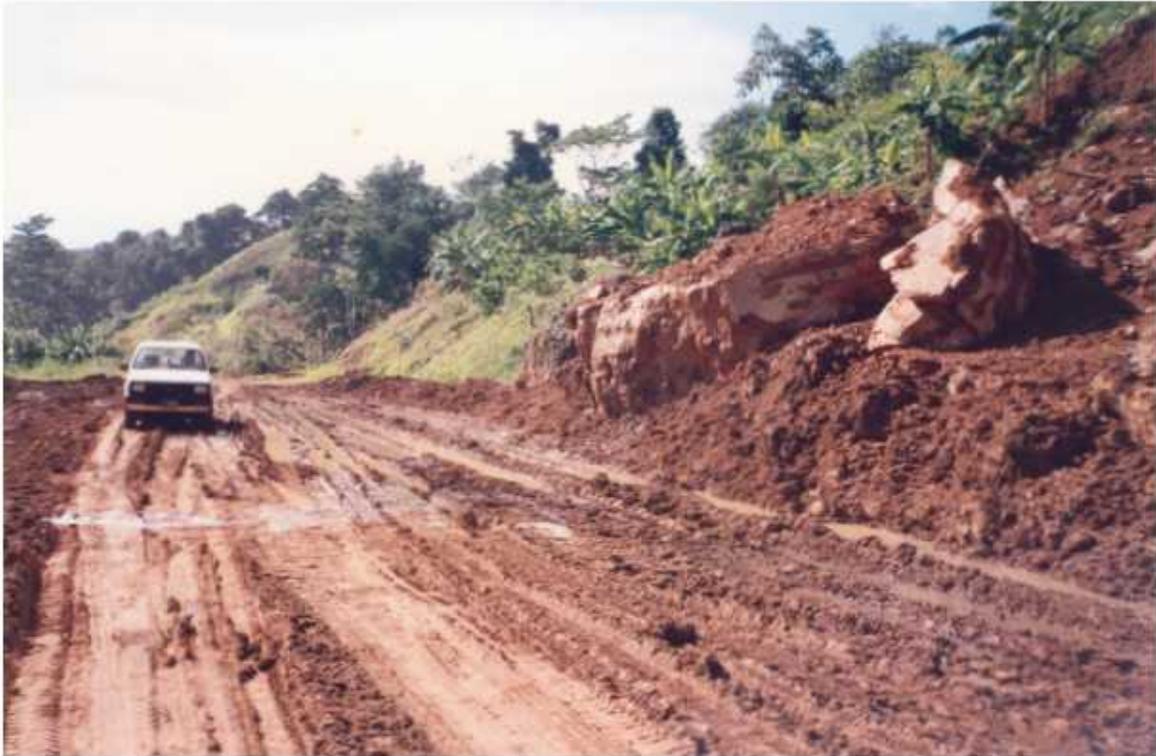
DESLIZAMIENTOS EN LA CARRETERA COSTANERA SUR ENTRE DOMINICAL Y UVITA. NOTESE EL TAMANO DE BLOQUES DE ROCA

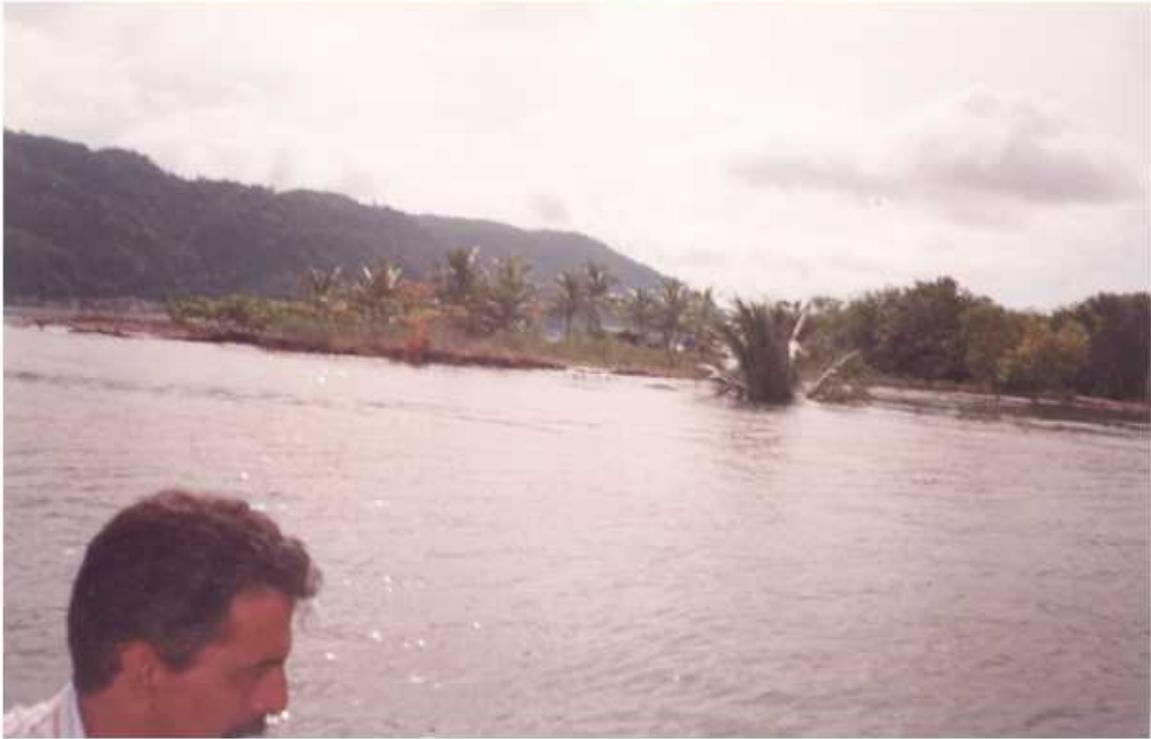
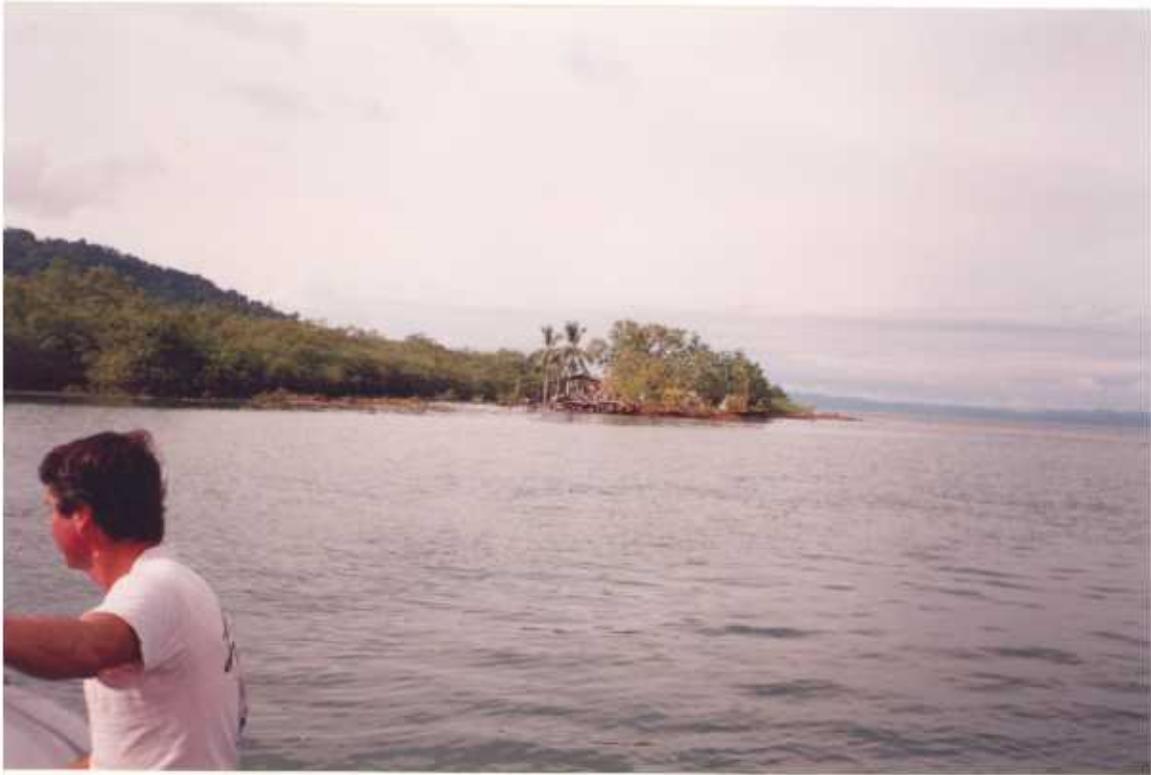
En este lugar y hacia el Noreste del sitio denominado como Puntarenitas, se presentó un hundimiento de una porción arenosa de dimensiones aproximadas de 40 m de largo por 10 de ancho.

Anteriormente a este proceso, en este lugar el estero tenía una desviación de 90º y según los pobladores en mareas mayores a las normales, el mar retomaba esos terrenos conectándose al estero. Posiblemente debido a las altas precipitaciones, el grado de saturación del terreno llegó a ser tan importante que los terrenos sufrieron un importante asentamiento, dejando en contacto el mar con el estero en mención.

HUNDIMIENTO EN PUNTARENITAS, FRENTE A GOLFITO (COORDENADAS 554.350/286.250)

Reubicar la familia del Sr. Rogelio Gómez Gutiérrez a un sitio cercano al lugar donde habitaba, considerando la actividad a que se dedica toda la familia.

Considerar a mediano plazo el desplazamiento de las 12 familia en este lugar.

Solicitarle al Comité de Emergencia Local de Golfito darle un adecuado seguimiento a esta situación, sobre todo en casos que se presente fuertes lluvias o algún sismo de importancia.

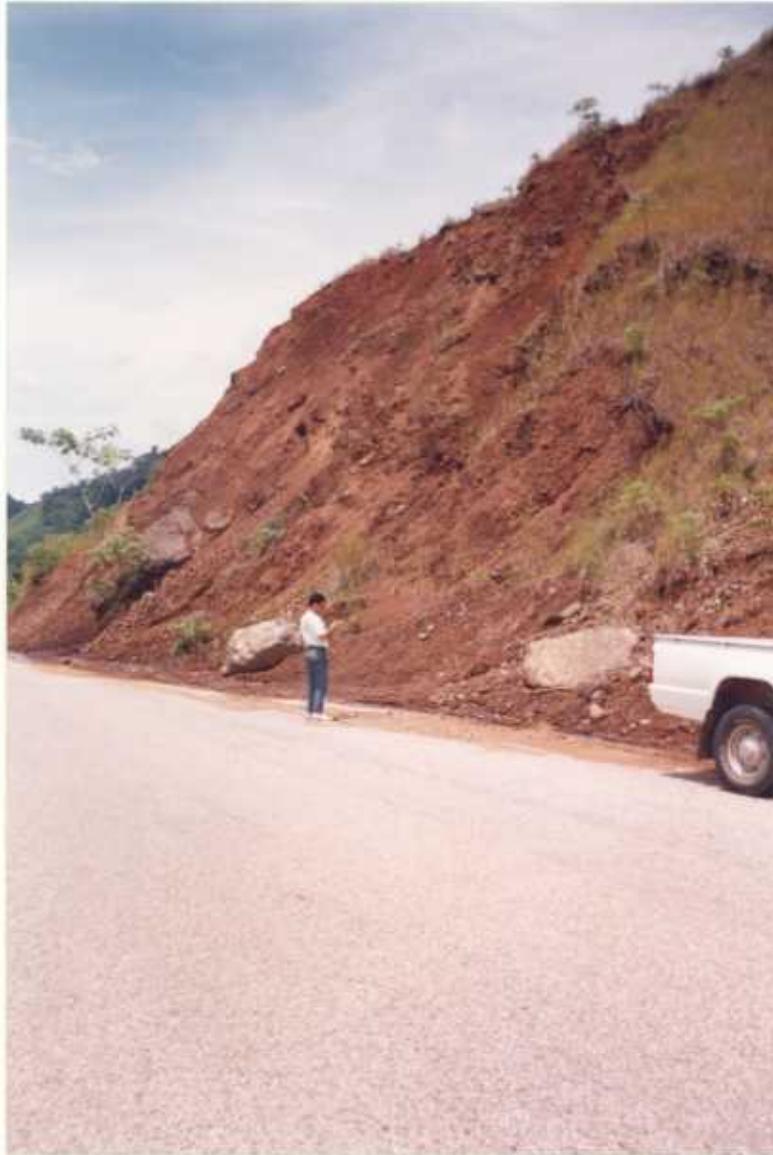
MATERIALES INESTABLES EN CARRETERA A GOLFITO. KILOMETRO 9.
(COORDENADAS 566.350/284.150)

Este punto es reconocido por presentar problemas de inestabilidad de taludes desde hacia varios años.

En esta ocasión debido a las fuertes lluvias parte de este talud colapsó cubriendo el camino.

Dado que es un problema cíclico en este lugar y además que los materiales no parece que hayan alcanzado su ángulo de reposo, se recomienda al MOPT (División de Obras Publicas) estudiar a factibilidad de colocar gaviones con el fin de estabilizar este talud.

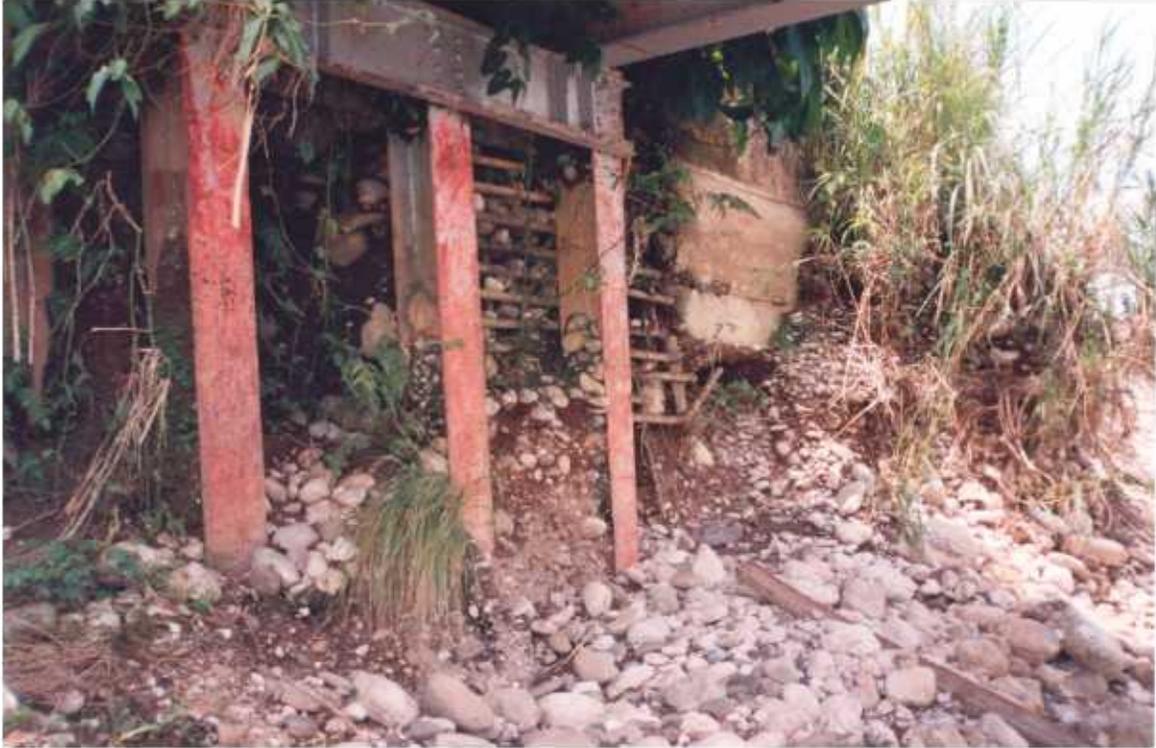
Si bien este puente se encuentra actualmente en buenas condiciones, se puede detectar que las bases del extremo derecho de la estructura se encuentran desprotegidas a la erosión del río. La misma situación presenta un sector de la carretera a Golfito (Ruta 14), a unos 500 m más arriba del puente.

BASE DERECHA DEL PUENTE SOBRE EL RIO COTO (CARRETERA A GOLFITO) LA CUAL SE ENCUENTRA DESPROTEGIDA DEL EFECTO DE LA EROSION.

En ambos sitios se debe recomendar al MOPT (División de Obra Publicas) proteger de la erosión construyendo gaviones o bien espigones.
