COMISION NACIONAL DE EMERGENCIA  
DIRECCION DE PREVENCION Y MITIGACION

APUNTES SOBRE SANTIAGO DE PURISCAL

GEOL.GIOVANNI PERALDO HUERTAS

AGOSTO DE 1991

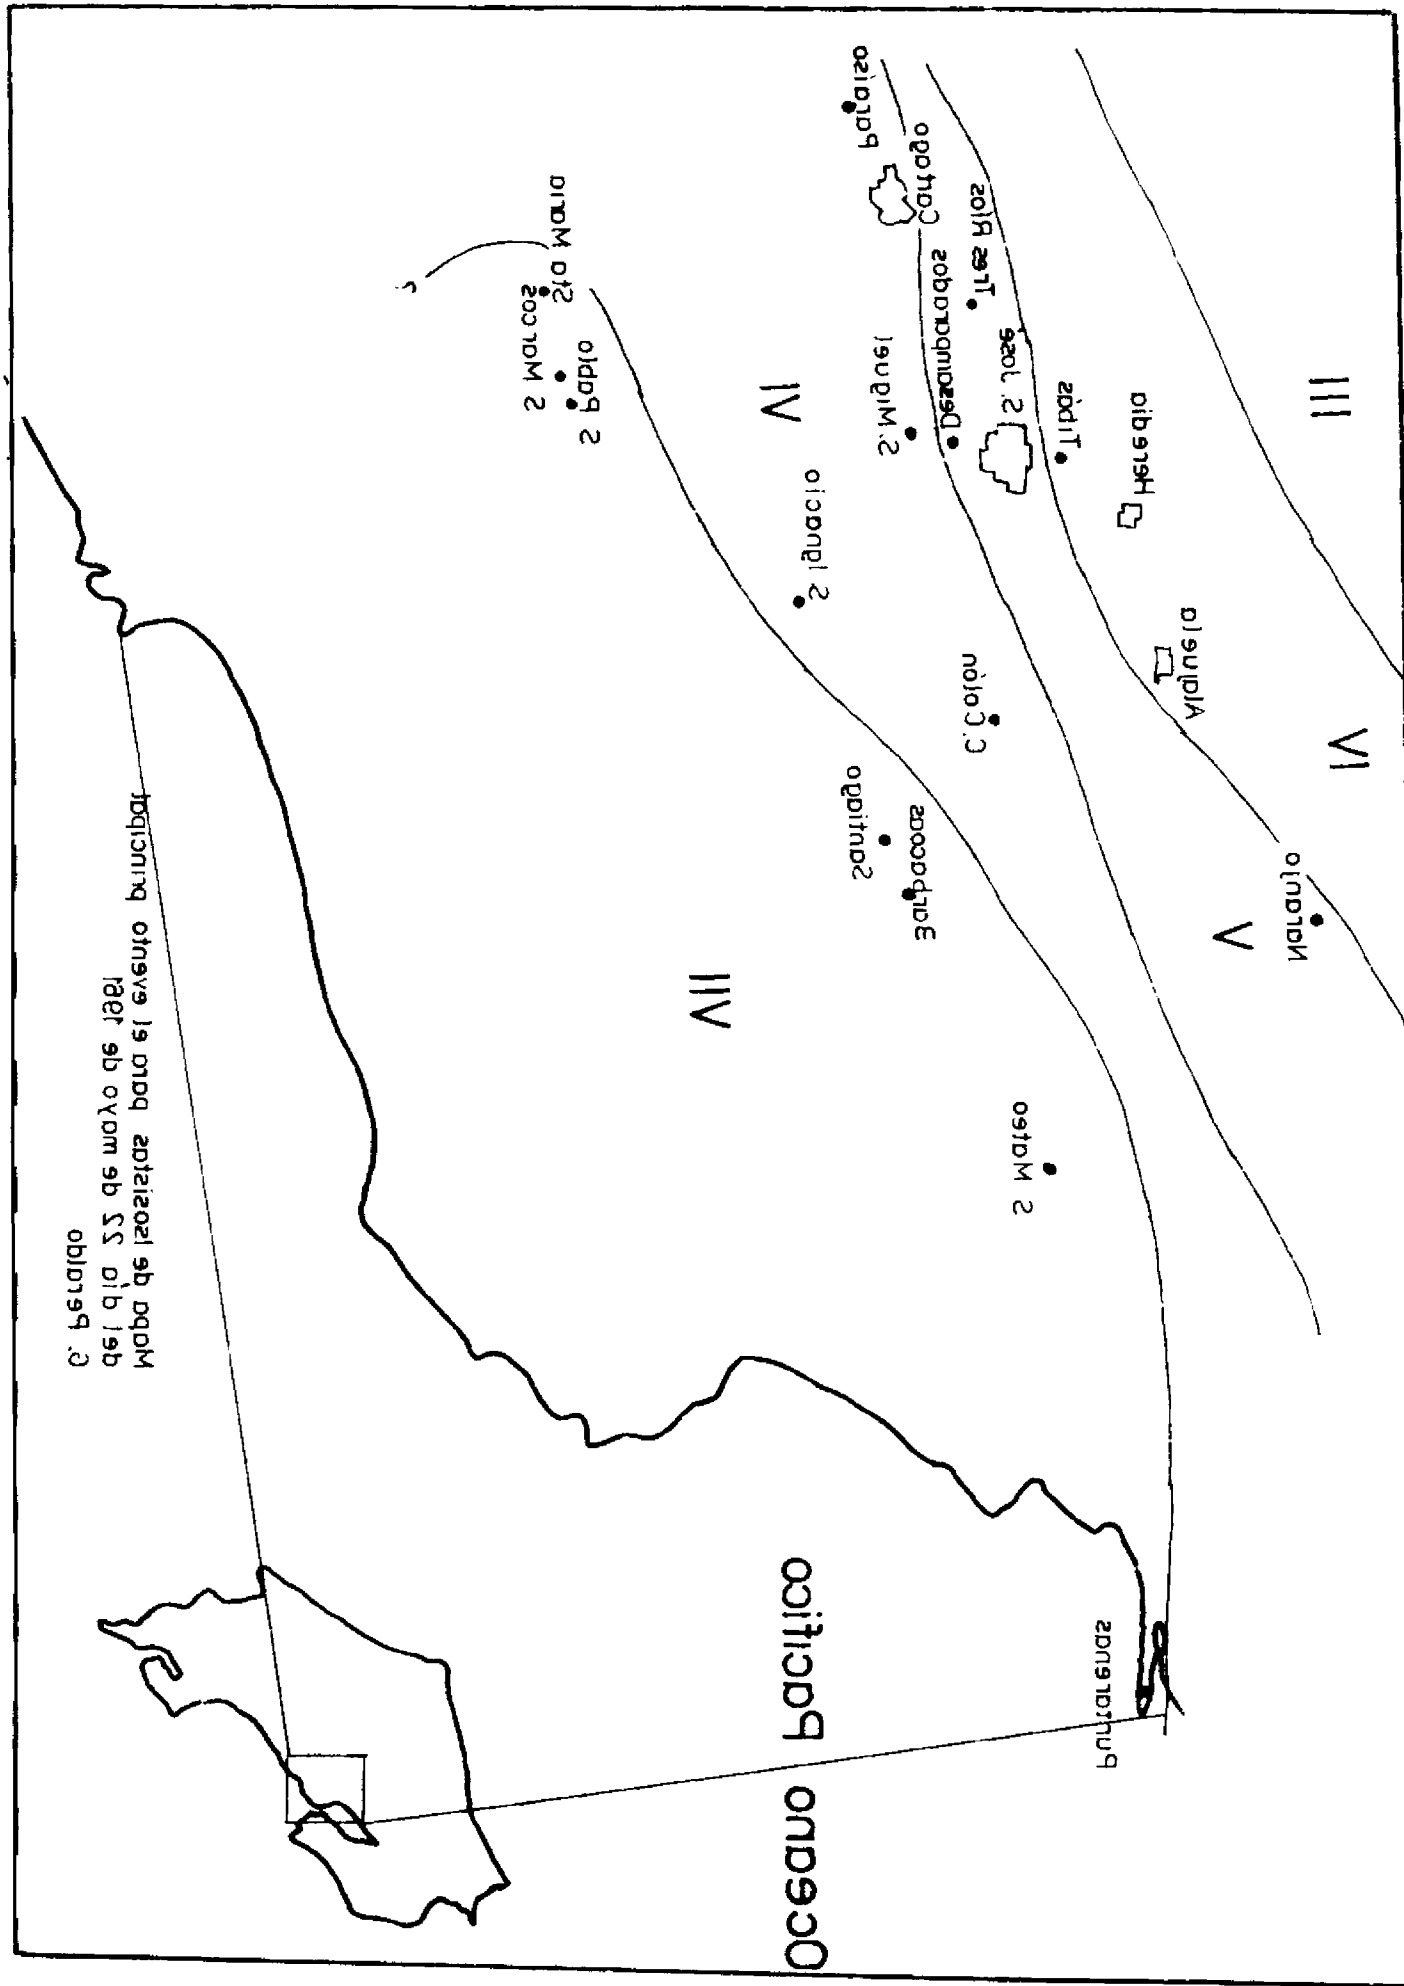
Resumen de daños originados por temblores de mayo de 1961  
 Datos tomados de los periódicos: Prensa Libre, República, Nación; de mayo de 1961. Hemeroteca de la Asamblea Legislativa.

La intensidad MM en Puriscal, se calcula en VII, aunque el dato de que la cañería tuvo que ser reparada, nos ubicaría el sismo en intensidad XIX, lo cual refleja que los fenómenos de amplificación en Santiago son muy importantes.
