Comisión Nacional de Emergencia
Apto. 5258 - 1000 San José
Teléfono 220-2020

PROVINCIA DE SAN JOSÉ

CANTÓN DE PÉREZ ZELEDON

ASPECTOS GENERALES DE LA CUENCA **RÍO GRANDE DE TÉRRABA**

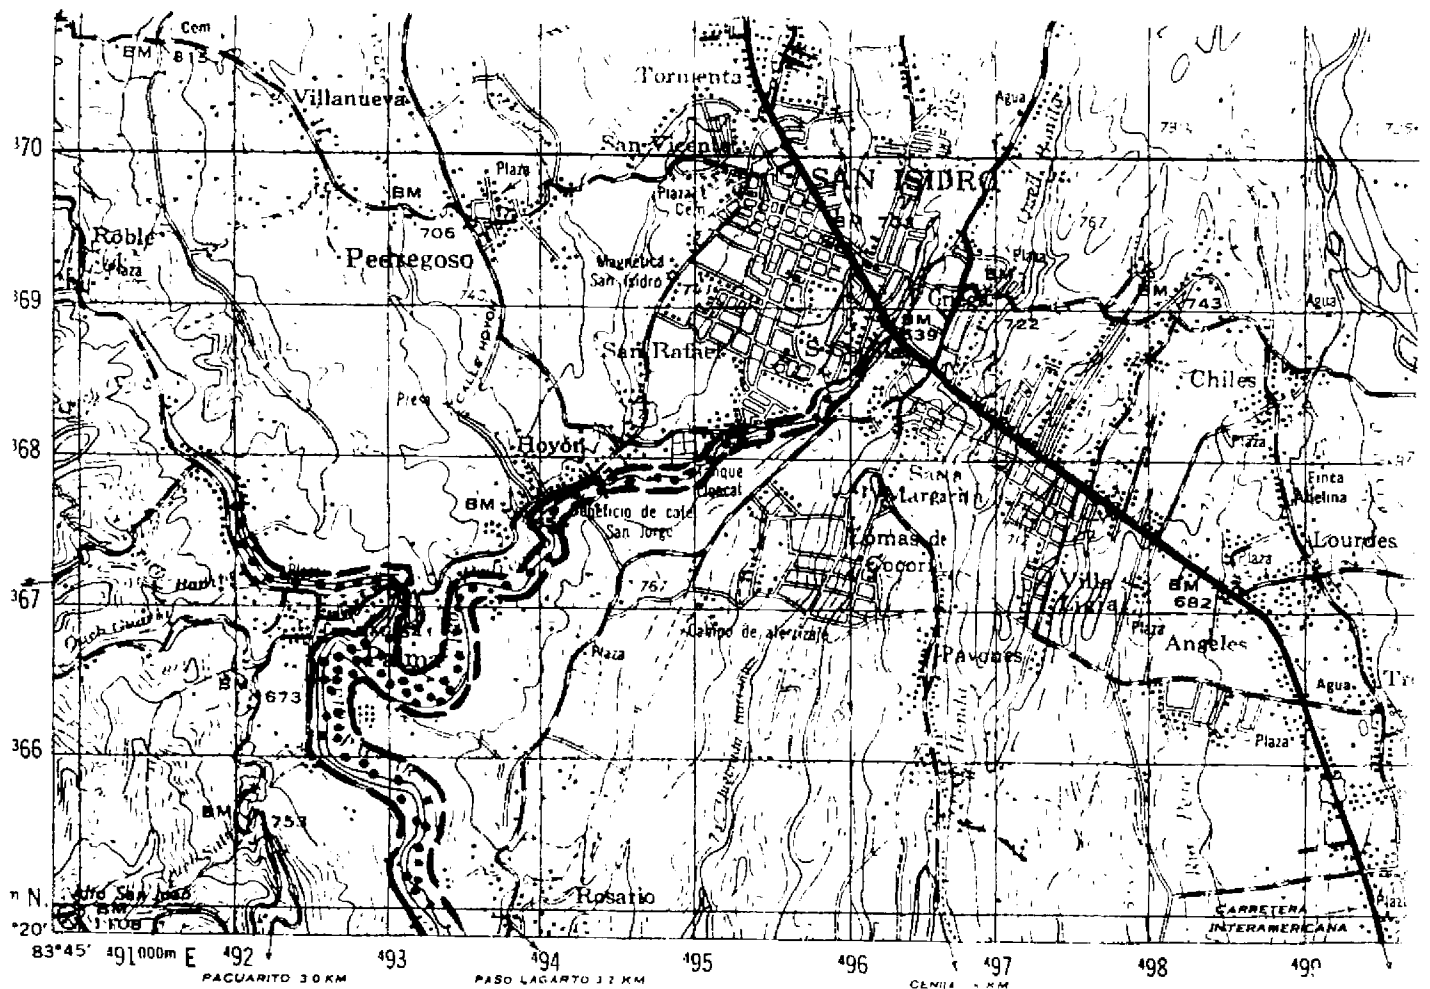
FIG 4. MAPA DE AFECTACIÓN POR INUNDACIÓN
EN SAN ISIDRO CENTRO.

El sector más vulnerable se ubica en las coordenadas (493)E y (367.150) N, hoja San Isidro en las cercanías del Río Pacuar, donde por efectos de socavamiento y desbordamiento en las cercanías del puente conocido como "La Palma" fue dañado, además de la destrucción de varias viviendas, ver figura 4.

Los posibles efectos por desbordamiento del Río Pacuar, aguas arriba del puente La Palma es alto, por lo tanto, la zona aledaña (margen derecha) puede en cualquier momento puede ser muy vulnerable principalmente en los alrededores del restaurante.

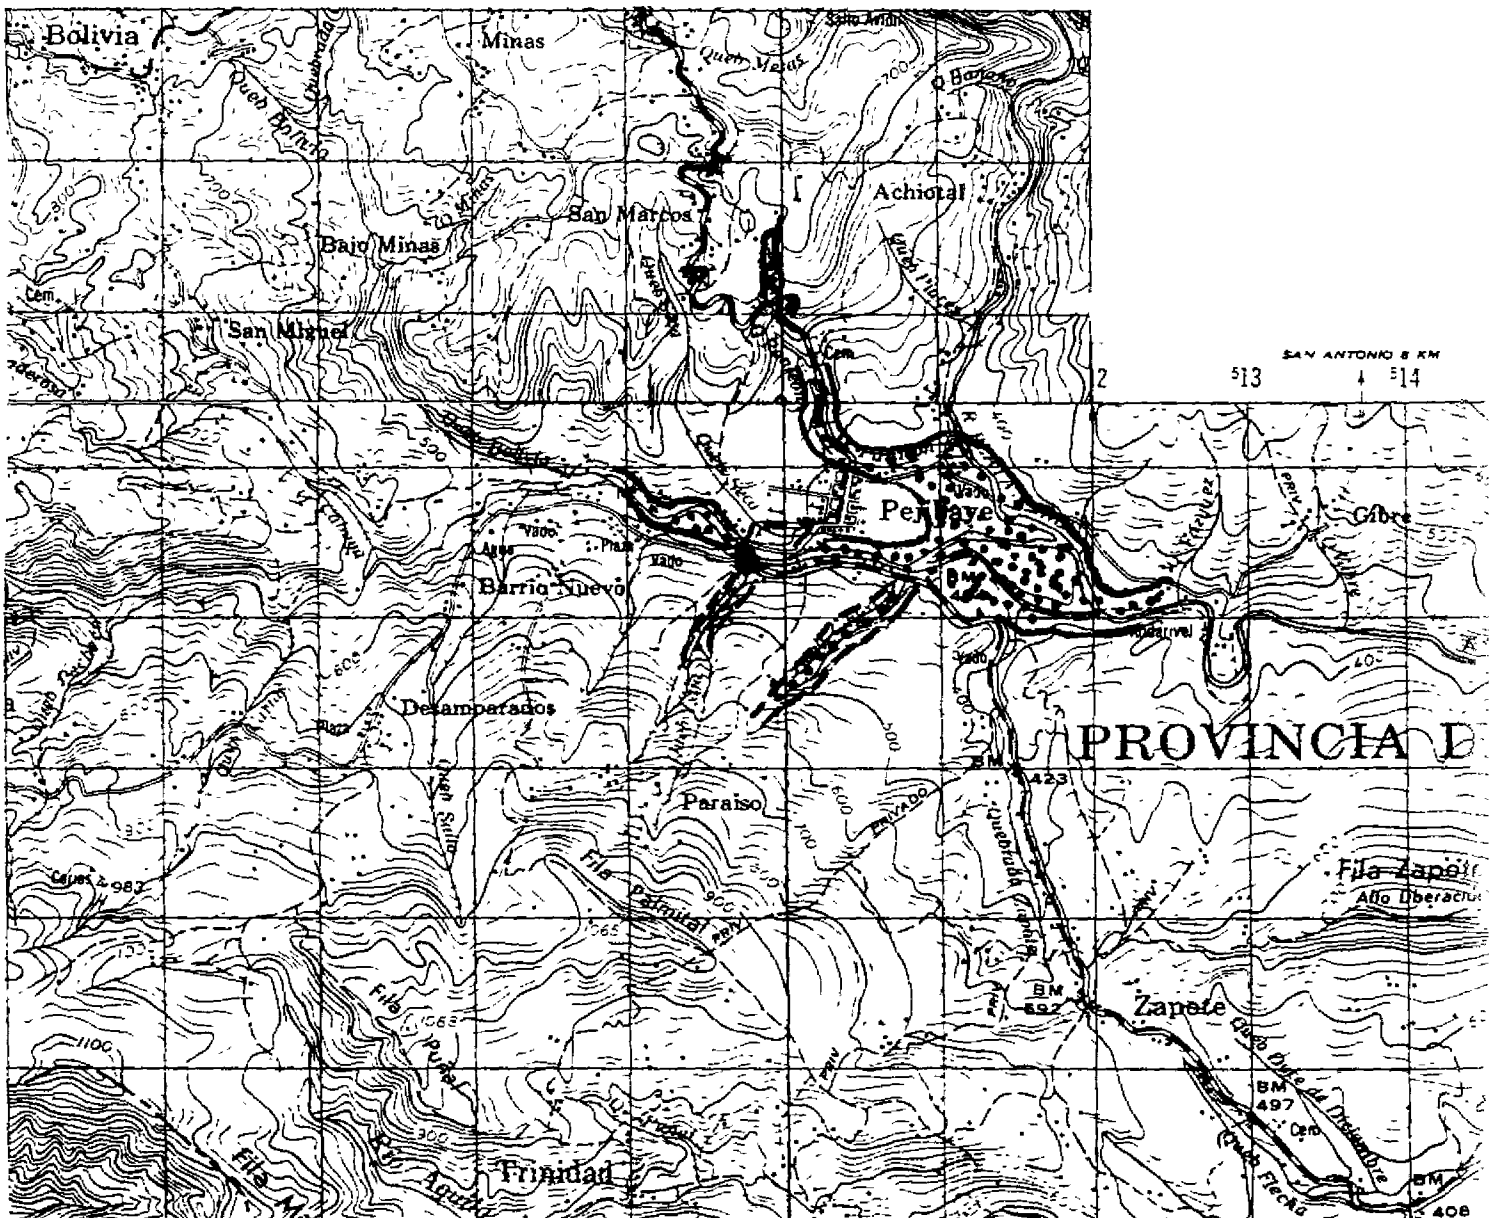
FIG 6. MAPA DE AFECTACIÓN POR INUNDACIÓN EN PEJIBAJE DE PEREZ ZELEDÓN.

La zona esta caracterizada por presentar una topografía muy irregular, donde los deslizamientos y erosiones intensas son las amenazas más comunes, tanto a lo largo de la carretera que comunica Mollejones con Pejibaye como las rutas alternas, ver figura 6.

Se verificó que los daños a viviendas fueron pocos y únicamente el tipo de amenaza más frecuente son los deslizamientos, inclusive la cercanía a los bordes de los taludes de las viviendas y la poca canalización de las aguas pluviales y servidas son los factores que incrementaron más agua al área, aunada a la alta precipitación fueron el “gatillo disparador” para acelerar más los deslizamientos y flujos de lodo, hacia la carretera como hacia algunas viviendas.

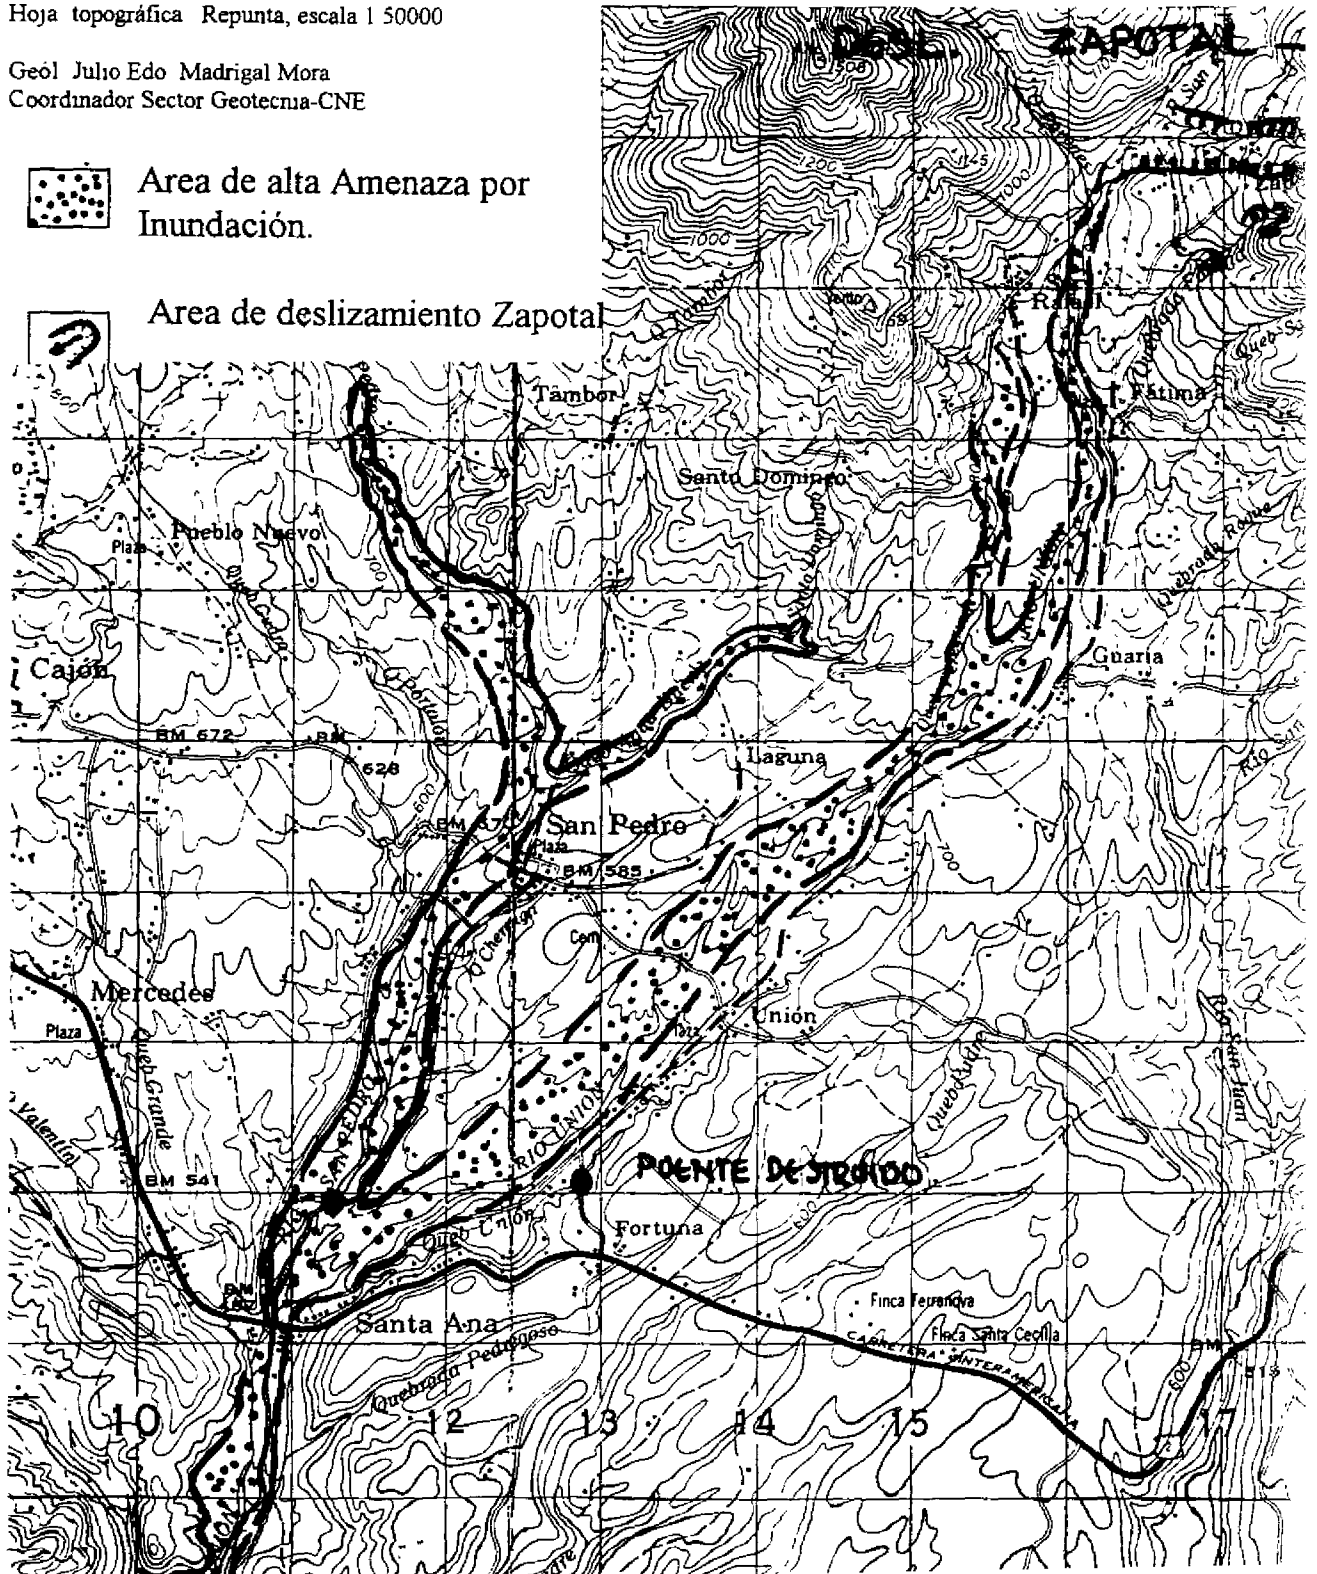
**FIG 8. MAPA DE AFECTACIÓN POR INUNDACIÓN
Y DESLIZAMIENTO EN SAN PEDRO DE PEREZ ZELEDÓN**

El deslizamiento se ubica en el Cantón de Pérez Zeledón, en el distrito 05 de San Pedro, en la localidad de Zapotal, zona donde se localiza el deslizamiento. El área es drenada por la Quebrada Mollejones, afluente del Río San Rafael, ver figura 8.

Las dimensiones son de una longitud de aproximadamente 2 km. y un ancho promedio de 200 metros, inclusive a unos 200 metros antes de la confluencia de la quebrada Mollejones con el Río San Rafael cambio su cauce original formando otro cauce, todo esto proceso generó mucha inestabilidad en ambas márgenes originando fuertes agrietamientos en el terreno y daños a viviendas, caminos y tubería del acueducto.

Para octubre de 1995, se observaron grietas en la plaza y asentamientos en una de las viviendas cercanas a la margen izquierda de la Quebrada Mollejones, para el 28 y 29 de julio de 1996, nuevamente el área, se reactivó toda la masa inestable de terreno que históricamente no había afectado el área, provocando serios daños

- Reactivación del área inestable.
- Saturación del terreno debido al excesivo contenido de agua (Tanto por la precipitación normal como por las nacientes existentes).
- Características del terreno muy arcilloso.
- Fuerte erosión y arrastre de rocas de ambas márgenes.
- Modificación de cauce de la Quebrada Mollejones que favoreció una fuerte erosión

Por lo tanto, el Sector central de Zapotal, es una **ZONA DE ALTA AMENAZA POR DESLIZAMIENTO**

- 1 En el Sector Central de Zapotal, debido a los efectos generados por el deslizamientos que originó agrietamientos en el terreno, con daños de consideración a viviendas, carretera, tubería entre otros , se recomienda vigilancia ya que la **ZONA ES CONSIDERADA COMO DE ALTA AMENAZA POR DESLIZAMIENTO.**
