**CANTONES DE TARRAZU, DOTA
Y LEÓN CORTÉS
“ZONA DE LOS SANTOS”**

**Geól. Julio Edo. Madrigal Mora
Coordinador Sector Geotecnia**

CANTONES DE TARRAZU, DOTA Y LEÓN CORTÉS “ZONA DE LOS SANTOS”

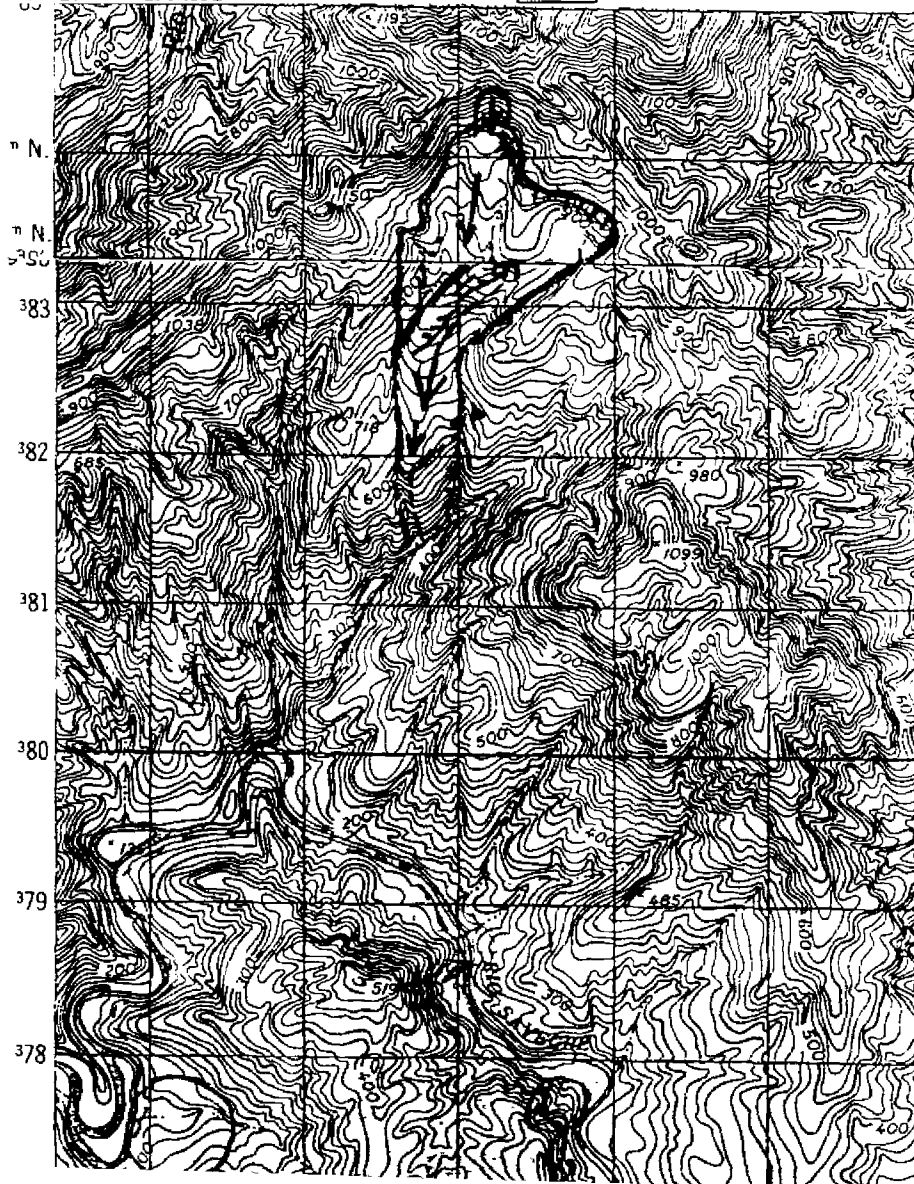
FIG 10. MAPA DE AFECTACIÓN POR DESLIZAMIENTO SAN ISIDRO DE DOTA, CANTÓN DE DOTA

La zona se caracteriza por estar rodeada de laderas de fuerte pendiente y una gran cantidad de pequeños afluentes que drenan el área. El afluente principal es el Río Blanco que es tributario del Río Savegre, ver figura 10.

De acuerdo a la visita de campo se verificó que en el área existen indicios de un desprendimiento de rocas de gran magnitud que se deslizó y cambio parte de la morfología del área, inclusive, existe una quebrada donde el flujo cambio de dirección. Actualmente, la quebrada no tiene agua, pero, existe el cauce abandonado.

De acuerdo a la valoración de campo se determinó que parte de una ladera se desprendió abruptamente, generando una avalancha de lodo, rocas y troncos que se encauzaron por una pequeña quebrada, que socavó y profundizando el cauce a lo largo del origen del desprendimiento hasta la desembocadura con el Río Savegre.

La zona del antiguo deslizamiento y desprendimiento de rocas se localiza en las coordenadas 382 000N y (465.500-466)E y 384.000N y (466.-467)E, hojas topográficas Vueltas y Savegre, escala 1:50000, IGN. Donde aproximadamente 20 familias están distribuidas dentro de la zona inestable.

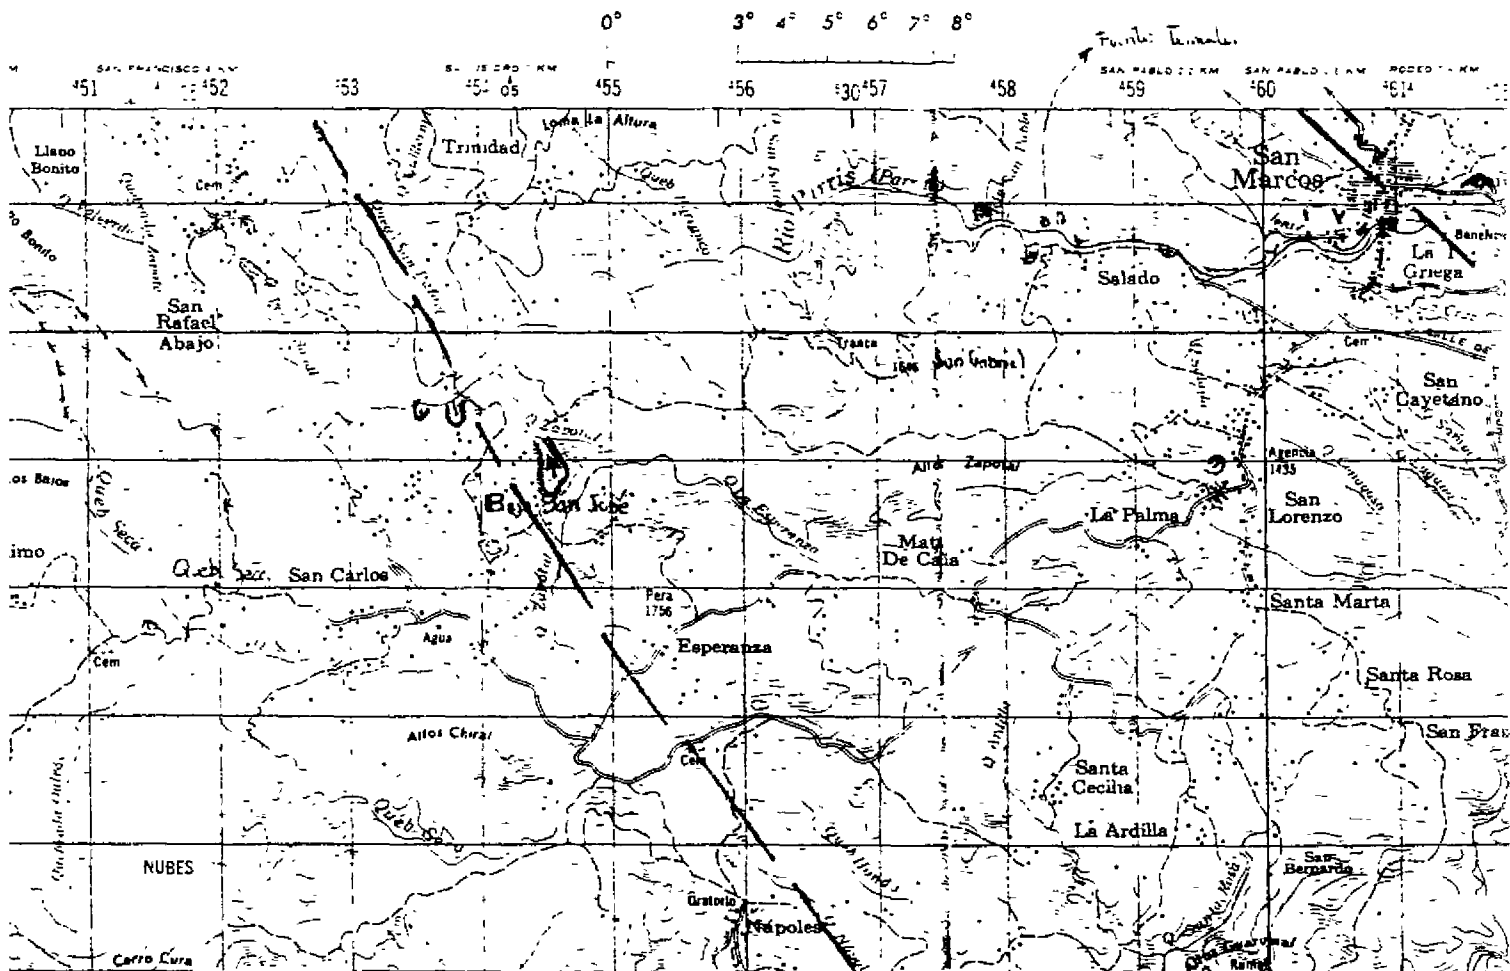
**FIG II. MAPA DE AFECTACIÓN POR DESLIZAMIENTO,
DISTRITO DE SAN MARCOS**

De acuerdo a las observaciones de campo se comprobó que las dimensiones del deslizamiento corresponde a un ancho aproximado de 125 metros con un espesor de 25 metros y una longitud de 600 metros. La corona del deslizamiento se ubica a una altitud de 1600 metros sobre el nivel de mar.

ZONA 1: Zona de alta amenaza por deslizamiento que corresponde al canal principal y un radio de afectación de 50 metros.

ZONA 2: Corresponde a un radio de afectación entre los 50 metros y 150 metros donde se ubican aproximadamente 15 viviendas que deben ser reubicadas. Se requiere efectuar varios canales con la finalidad de reducir el posible flujo de lodo hacia las partes más bajas

ZONA 3 El grado de afectación es prácticamente nulo por efecto directo de flujo de lodo debido al desplazamiento de material, depende únicamente de los trabajos necesarios de canales y evacuación de aguas que se deben de efectuar dentro de la zona denominada como ZONA 2, donde el límite establecido esta en línea recta de norte al sur con la vivienda del señor Edwin Fallas Murillo

Amenaza por inundación y socavamiento: Río Pirris, ver figura 11.

En la localidad de Llano La Piedra, margen izquierda del Río Pirris se ubican aproximadamente 5 viviendas, algunas más cerca que otras a la margen, 2 viviendas deben ser reubicadas debido a la poca distancia y al posible impacto directo por inundación o arrastre del inmueble, además los dueños han realizado obras de contención muy pequeñas para proteger parte de los cimientos no soportarían nuevas crecidas si no se refuerzan o se reubican las viviendas.

Por lo tanto, es indispensable efectuar un dragado y dique de aproximadamente 100 metros de longitud para proteger la integridad de las viviendas, desde el puente sobre el Río Pirris ruta alterna a San Pedro
