Comisión Nacional de Emergencia
Apto. 5258 - 1000 San José
Teléfono 220-2020

CANTÓN DE SAN PABLO

ANÁLISIS DE LA SITUACIÓN

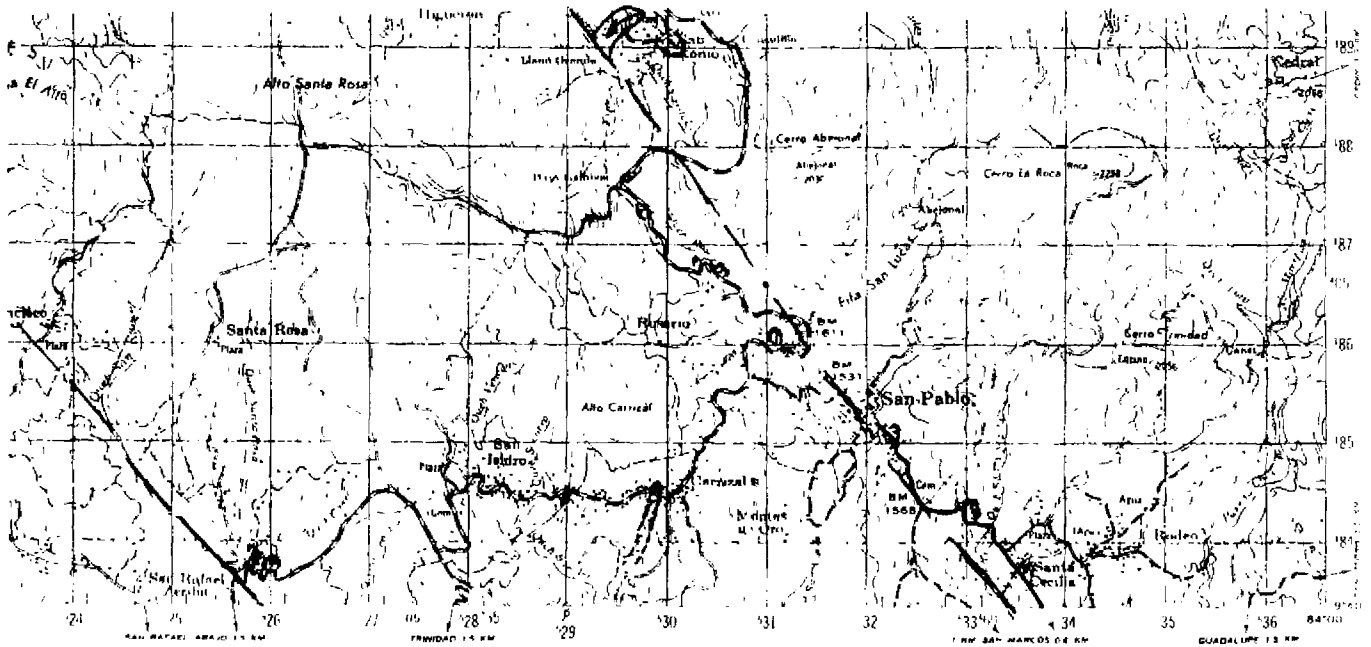
FIG 12 MAPA DE AFECTACIÓN POR DESLIZAMIENTO,
CANTÓN DE SAN PABLO

Las altas precipitaciones generadas por el efecto indirecto del Huracán Cesar durante los días del 26 al 28 de julio de 1996, se reactivó el **Deslizamiento de Carrizales**, originando agrietamientos en el terreno, ver figura 12.
