CANTÓN DE GOLFITO

Geól. Julio Edo. Madrigal Mora
Coordinador Sector Geotecnia

Antecedentes

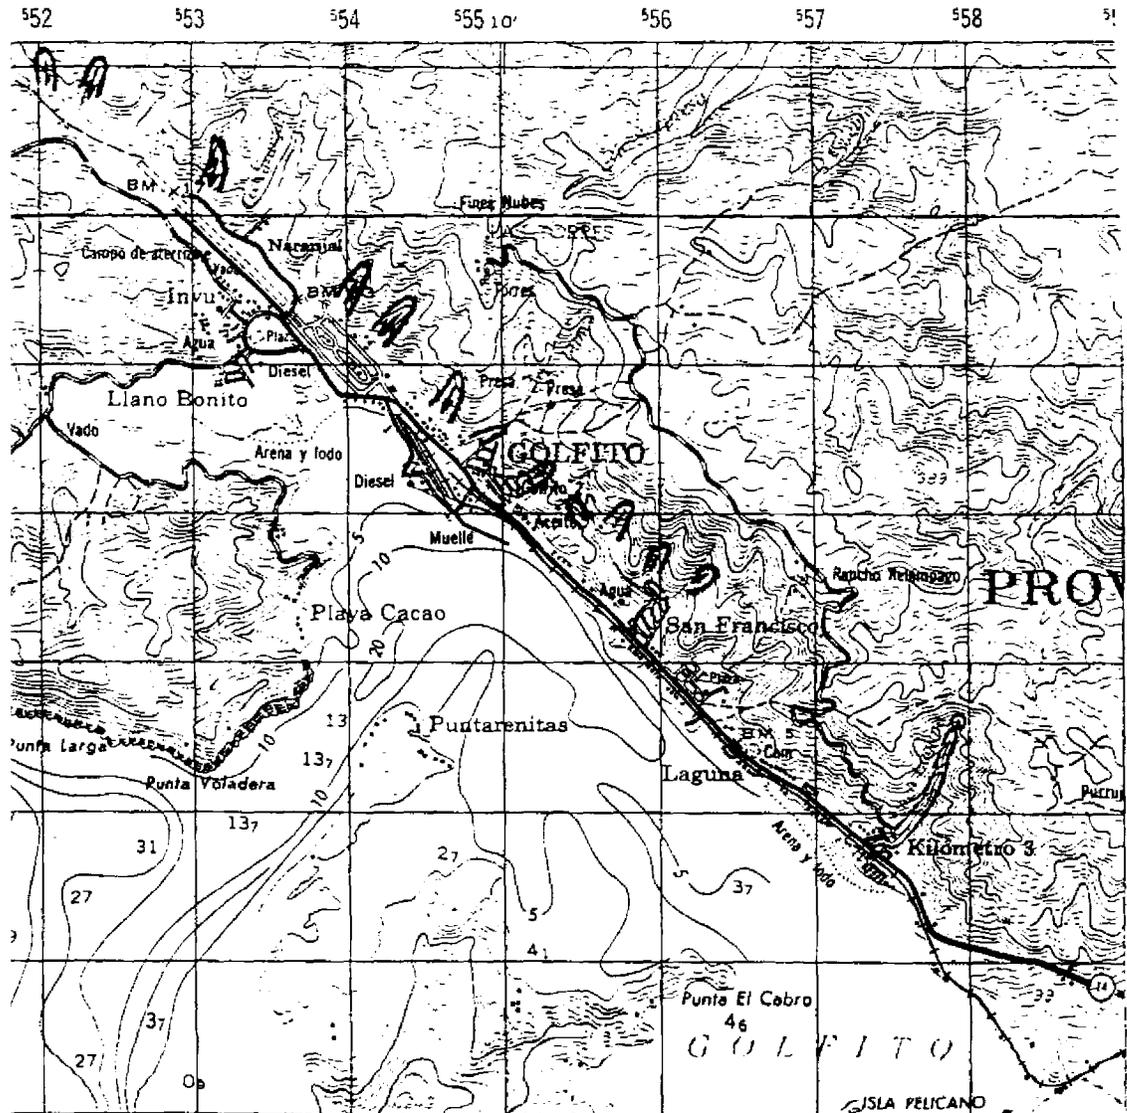
FIG 20 MAPA DE AFECTACIÓN POR DESLIZAMIENTO, EN GOLFITO.

El sector central de Golfito está localizado en una franja paralela a una zona montañosa, donde las viviendas en su gran mayoría se ubican a escasos metros de la ladera, inclusive algunas casas están construidas en laderas de fuerte pendiente, donde los serios problemas por deslizamiento son comunes, ver figura 20

Los problemas de alta inestabilidad existentes en la parte central de Golfito y en los alrededores de la pista de aterrizaje, Urbanización Bella Vista, Ciudadela Ricardo Pasos obedecen principalmente a las características topográficas (laderas de fuerte pendiente), tipo de material, precipitación y sismicidad local

Al pie de la ladera sur del Cerro Mondongo se encuentra asentada la población del Barrio Bella Vista, donde varias viviendas se ubican en un área de alta amenaza.

La situación del deslizamiento es bastante precaria, debido a la cantidad de material inestable existente en la ladera, así como, árboles de gran dimensión localizados al pie de la misma, como de otros que se encuentra en la parte superior

La problemática obedece a que la fuerte pendiente y la diferencia de altura con respecto a la posición de las viviendas es elevada, esta situación clasifica al sector muy vulnerable a desplazamiento de lodo y árboles pendiente abajo.

Por consiguiente es necesario que se disponga de un Plan Regulador del cantón, con la finalidad de evitar problemas por deslizamientos en la región

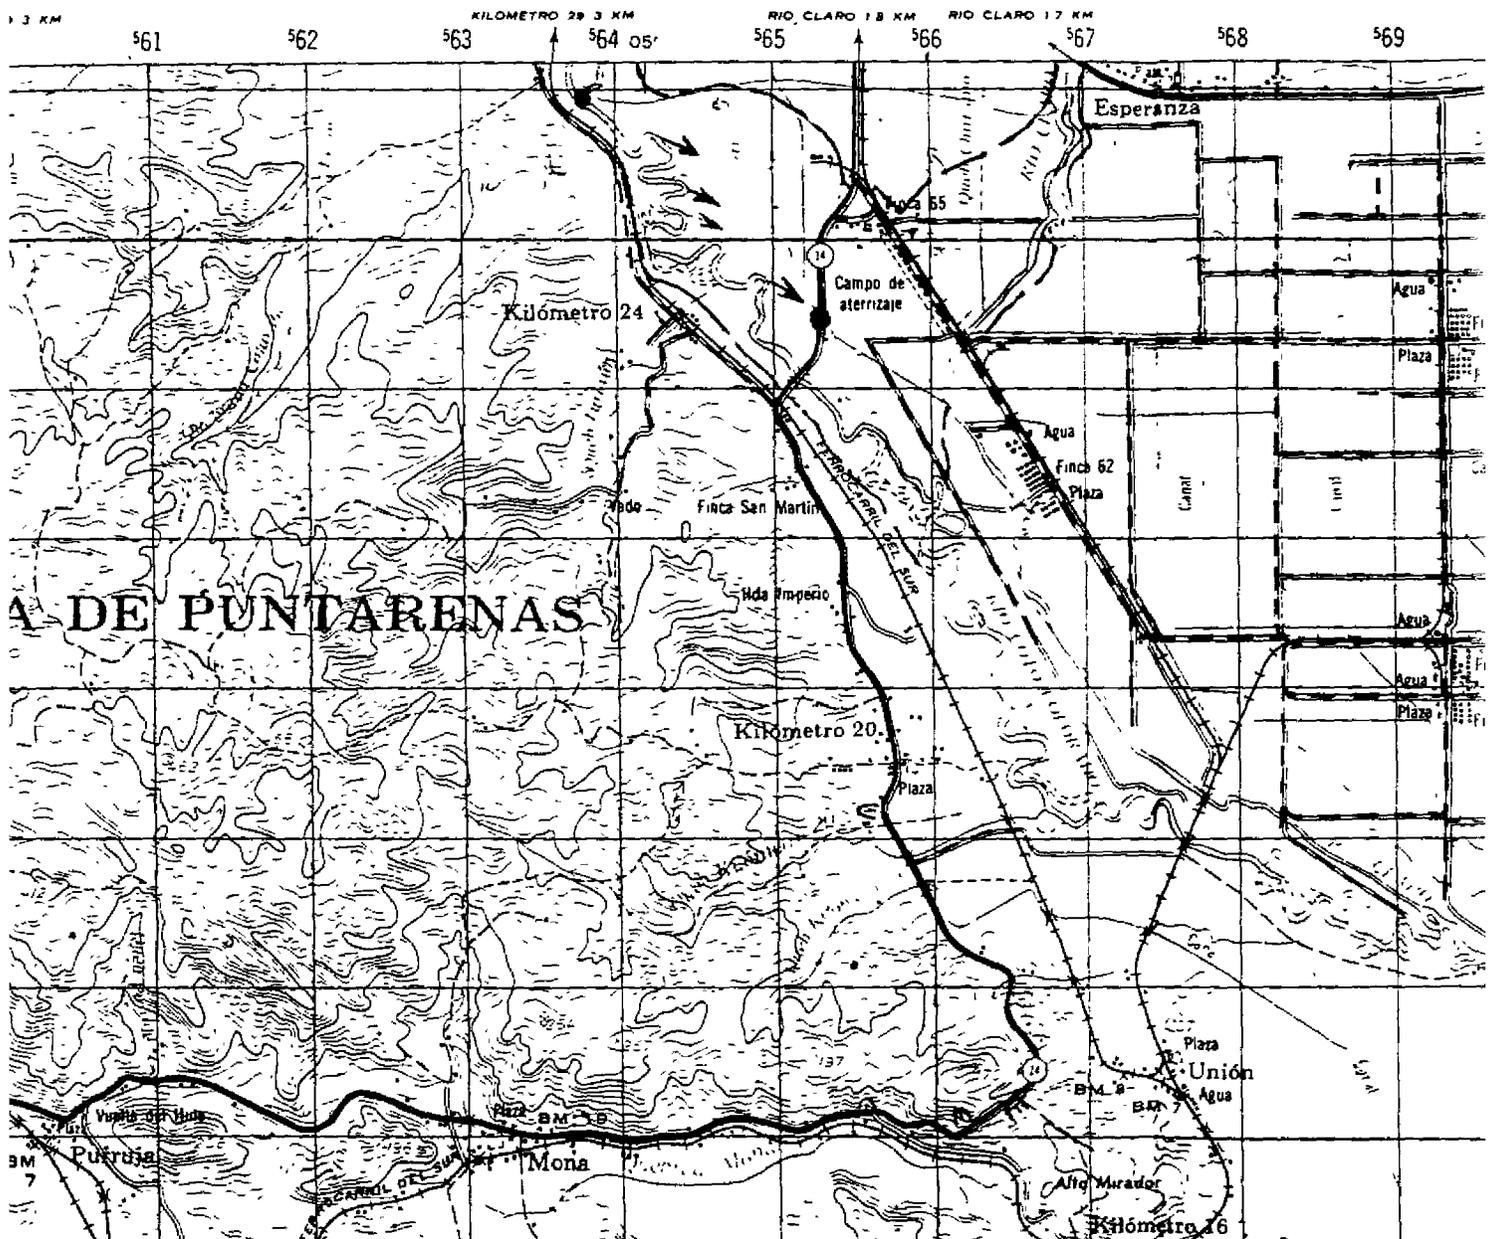
FIG 21 MAPA DE AFECTACIÓN POR INUNDACIÓN EN EL CANTÓN GOLFITO.

Esta cuenca presenta problema por inundación y está comprendida en la cuenca # 33, denominada Río Esquinas y otro, ver figura 21 y 22.

Las características de inundabilidad del Río Coto Colorado están asociados en principio al volumen de material depositado en el cauce

La comunidad denominada “Viquilla 1 y 2”, se localiza en las márgenes del Río Coto-Colorado, donde fincas y viviendas fueron anegadas. Los daños observados fueron únicamente en el lavado de la carretera.

La localidad de Bambel #3 es afectada directamente por el desbordamiento del Río Coto-Colorado, ya que el área es una zona plana y de clara influencia fluvial

La comunidad de Bambel #3 esta asentada en las cercanías al cauce del Río Coto-Colorado margen izquierda, donde el comportamiento del mismo el de tipo meándrico, por lo tanto, el fuerte socavamiento de las margen izquierda y el abandono de algunos canales favorece ha que en períodos de fuerte precipitación se reanude los canales e inunden las fincas y viviendas aledañas. Un total de 40 familias frecuentemente son anegadas por el desbordamiento.

De no efectuarse ningún tipo de rectificación del cauce o dique en algunos puntos críticos cercanos a la comunidad de Viquillas 1 y 2, la población puede verse afectada donde se debe de establecer algunos sistemas de construcción adecuados a la zona, con la finalidad de reducir los daños a las viviendas.

Las obras a realizar son. el dragado y rectificación de los cauces de los Ríos Coto-Colorado y parte del Río Claro en los puntos más críticos

Es prioritario que un canal localizado (289.500)N y (565.250)E y que pasa cerca a la comunidad de Babel sea dragado, además de cambiar el sistema de alcantarillado localizado en la ruta 14 que comunica Río Claro con Golfito. Ya que el diámetro no es lo suficientemente grande para evacuar las aguas en condiciones extraordinarias para eliminar el serio problema por inundación.
