## **5. DIAGNOSTICO DE AMENAZAS NATURALES**

### **5.1 Amenaza por inundación a lo largo de la Cuenca del Río Pirris**

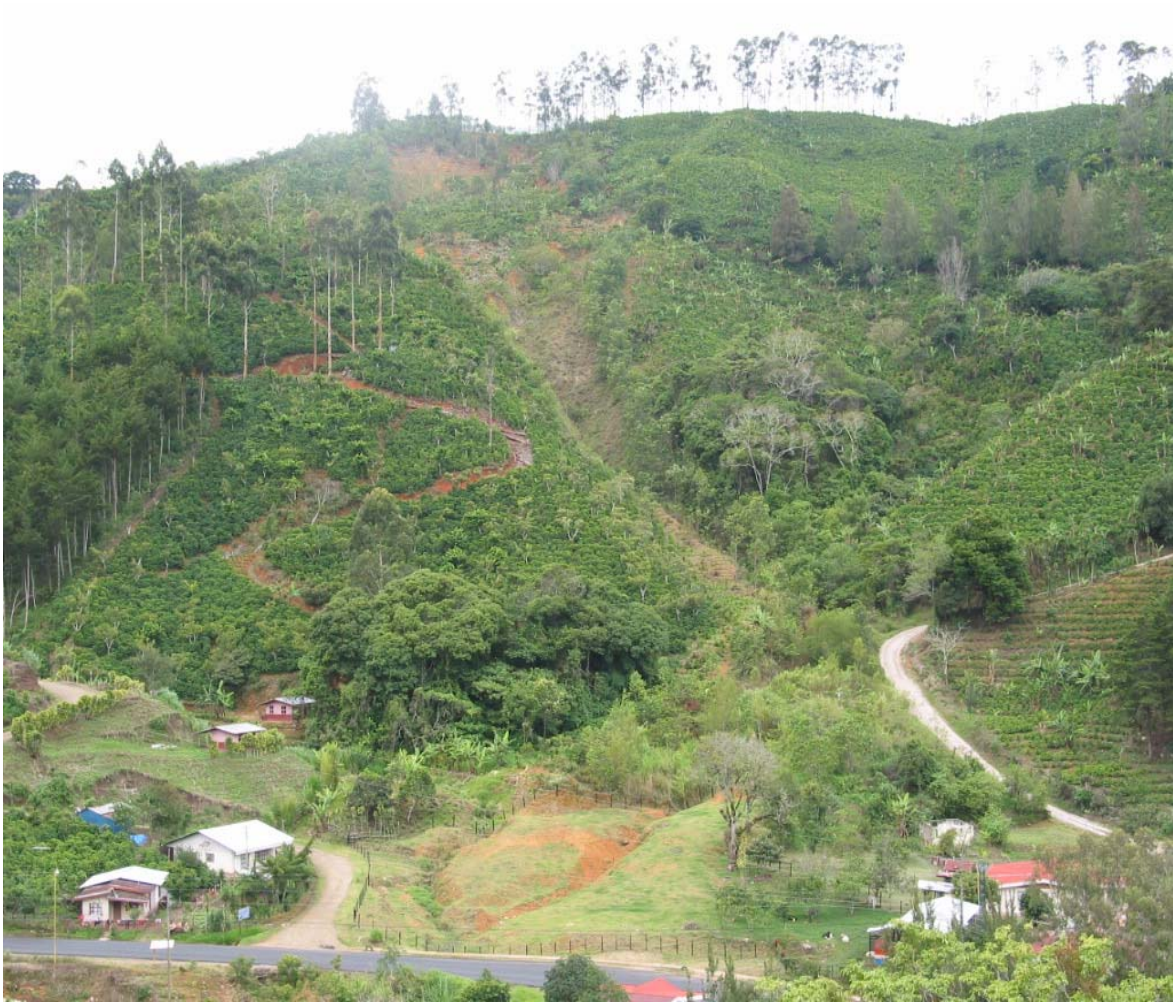
De acuerdo con la clasificación de Varnes, el deslizamiento de Llano de La Piedra se cataloga como un movimiento complejo del terreno, lo cual corresponde a un deslizamiento rotacional en la parte superior y luego se comporta como un flujo.

Las laderas del cerro donde se ubica el deslizamiento del Llano de La Piedra, poseen inclinaciones que pueden variar de  $25^{\circ}$  a  $30^{\circ}$  dependiendo del sitio, lo cual representó un factor importante para que el material se desplazará rápidamente una longitud considerable.

Vista general del deslizamiento Llano de La Piedra, 6 años después del evento del 28 de julio de 1996, por efectos indirectos de las fuertes lluvias del Huracán Cesar.

Debido al origen del suelo que corresponde a sedimentario muy alterado favoreció posiblemente debido a la baja resistencia al corte a lo largo de los planos, buzamiento en la misma dirección que la superficie de ruptura.
