Comisión Nacional de Emergencia
Apto. 5258 - 1000 San José
Teléfono 220-2020

PROVINCIA DE PUNTARENAS

CANTÓN DE PARRITA

CARACTERÍSTICAS DE LA CUENCA PIRRÍS - PARRITA

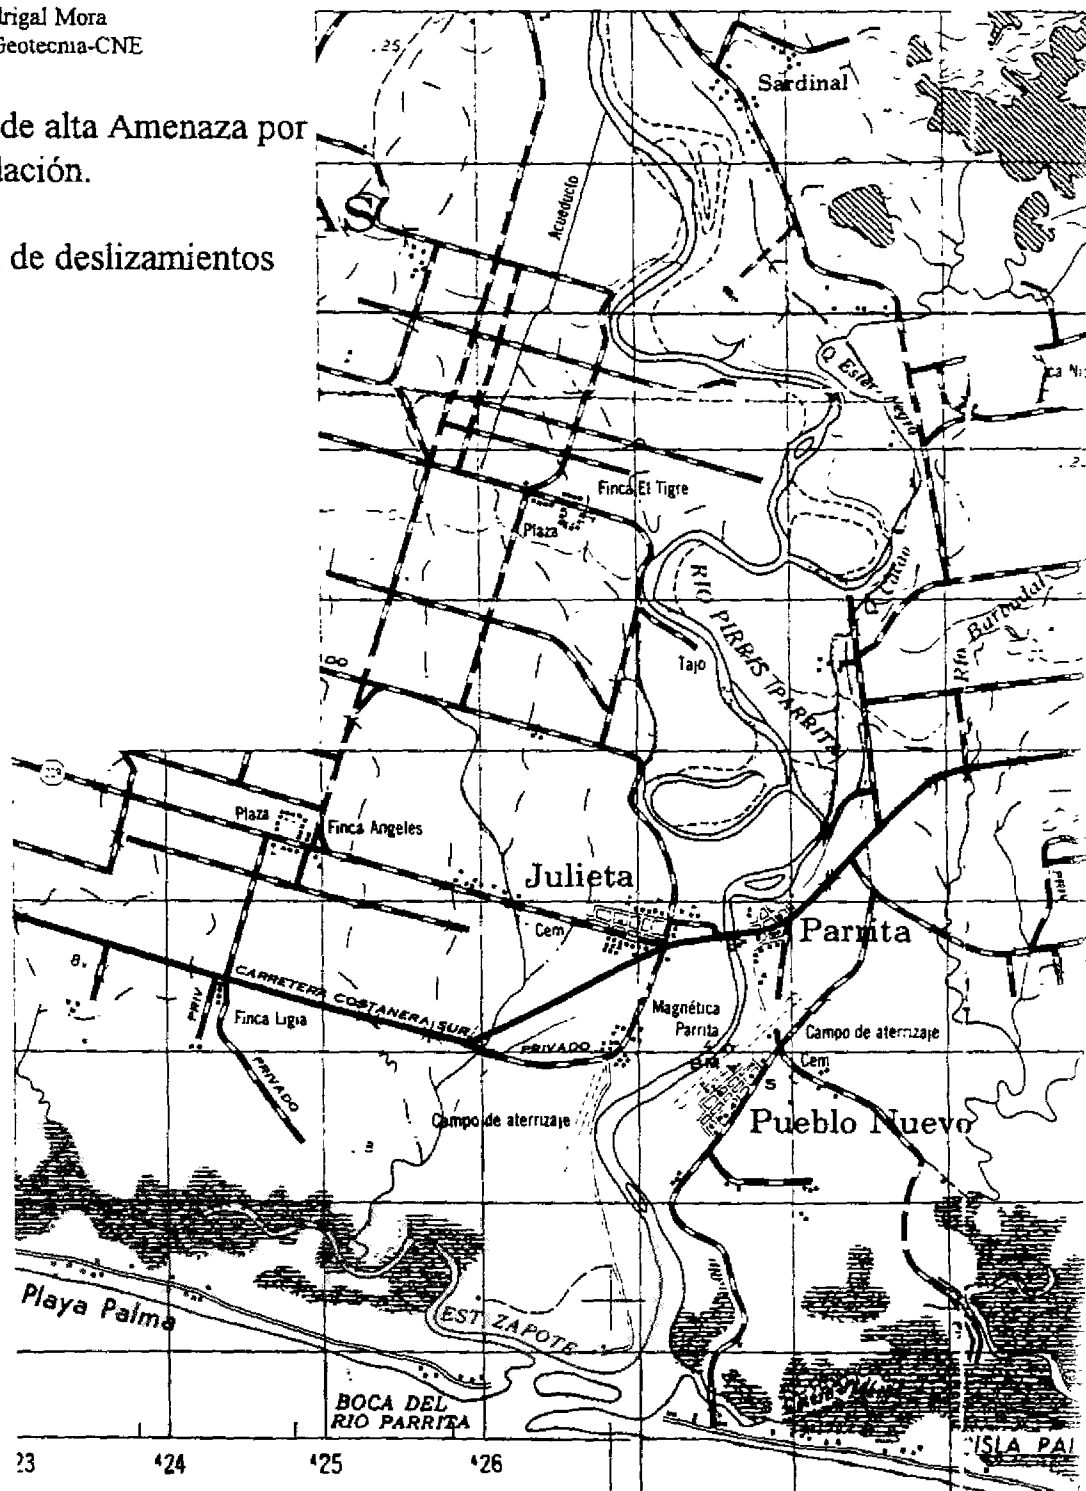
**FIG 13 MAPA DE AFECTACIÓN POR INUNDACIÓN,
CANTÓN DE PARRITA**

El asentamiento de SITRADIQUE se ubica en la margen derecha del Río Parrita donde a través de los años ha sido afectado por las constantes inundaciones. La mayoría de las viviendas se ubican en un área de **ALTA AMENAZA POR INUNDACIÓN**, donde los trabajos de diques, dragados no son lo suficientemente fuertes y factibles debido a la magnitud, anchura y caudal que tiene este río, ver figura 13.

Area de alta Amenaza por Inundación.

Area de deslizamientos

Por consiguiente, se recomienda que además de reubicar a todo el asentamiento de **SITRADIQUE**, es necesario que las autoridades del gobierno y la Municipalidad de Parrita decreten que la zona no puede ser invadida ni mucho menos permanezcan más habitantes en el lugar. Si así fuese, los pobladores son los únicos responsables de la integridad de la familia, pero tal situación no se puede permitir.

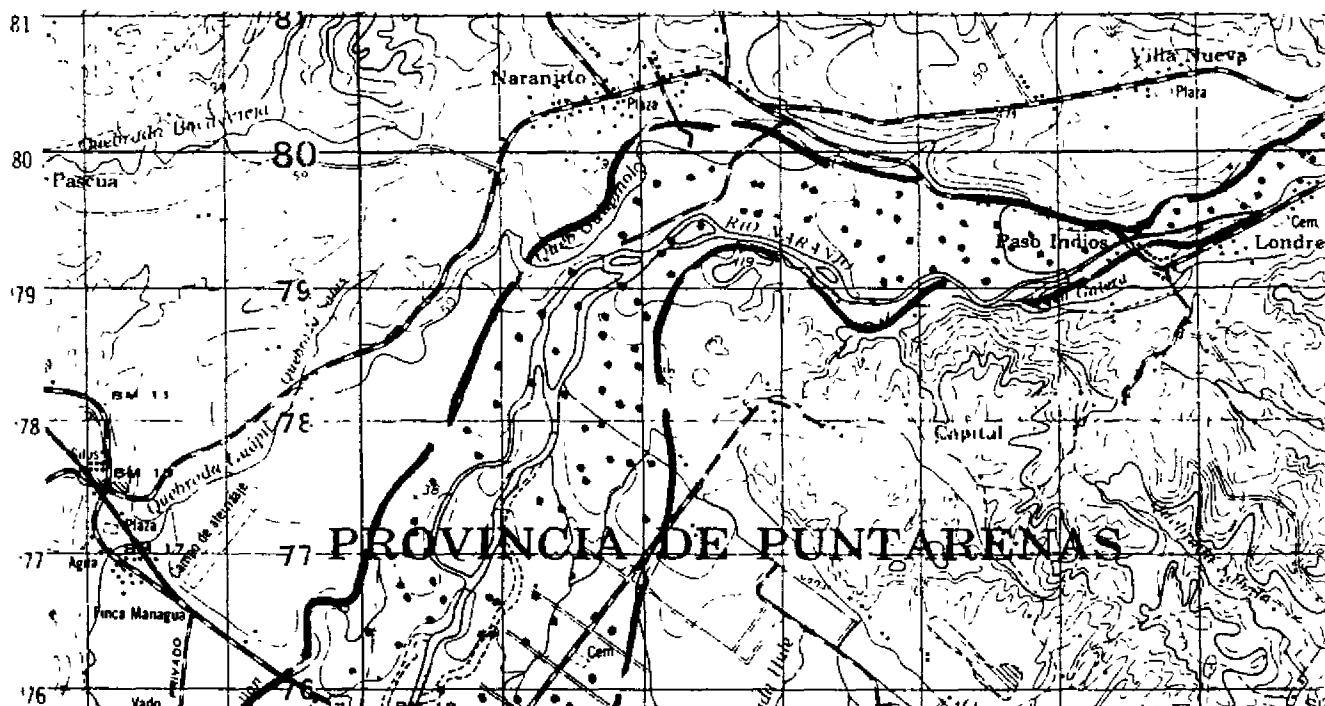
FIG 14 MAPA DE AFECTACIÓN POR INUNDACIÓN, CANTÓN DE QUEPOS, RÍO NARANJO

Sector de fuerte socavamiento y posibilidad de conexión del Río Naranjo con la Quebrada Guapinol en la margen derecha, ver figura 14.

El fuerte socavamiento se incremento más en las cercanías de la Quebrada Guapinol, margen derecha del Río Naranjo, donde las aguas fueron erosionando un canal viejo, hasta reactivarlo por completo acercándose unos 15 metros del cauce de la quebrada en mención.

Esta cercanía del cauce del Río Naranjo con la Quebrada Guapinol es muy crítica ya que un rompimiento repentino o la erosión continúa de la margen derecha hacia el sector de la quebrada, provocaría la conexión de las aguas del Naranjo con la Quebrada Guapinol, generando serios problemas aguas abajo de la quebrada, debido a la poca capacidad de arrastre y profundidad del cauce.

La probabilidad de afectación del Hospital Quepos esta sujeto directamente al rompimiento de la margen derecha y al caudal desviado, así mismo de las condiciones de precipitación, aporte de material de las partes superiores de la cuenca.

Por lo tanto, en el sector en mención existe una Alta Amenaza por desbordamiento del Río Naranjo hacia la Quebrada Guapinol y por consiguiente es prioritario que el fuerte socavamiento de la margen derecha sea rectificado lo más pronto posible efectuándose los siguientes trabajos:

1. Rectificación del cauce del Río Naranjo, al cauce original de la margen izquierda principal ante en las cercanías de la Quebrada Guapinol
2. Realizar un dique en la margen derecha, iniciando al final de la carretera de lastre unos 500 metros de longitud, paralelo al cauce.
3. Efectuar espigones en varios puntos críticos en el área en mención.

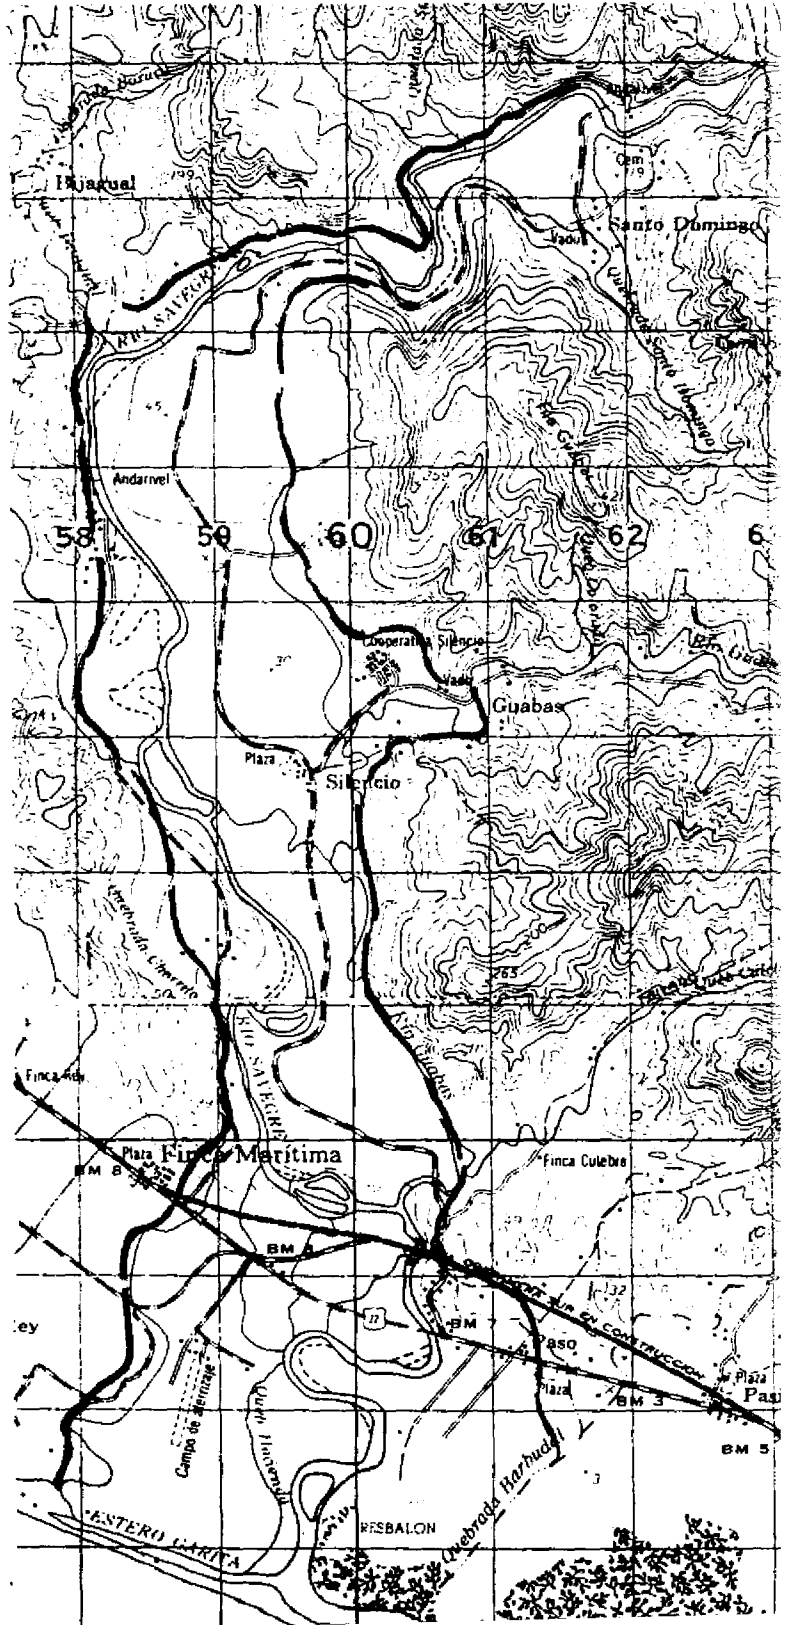
**FIG 15. MAPA DE AFECTACIÓN POR INUNDACIÓN
EN QUEPOS, RÍO SAVEGRE.**

En síntesis se trata de una cuenca joven, sin equilibrio erosivo, con laderas inestables, que está drenada por un río caudaloso con afluentes costos (torrentes), que en presencia de factores ambientales propicios (lluvias, suelos, pendientes fuertes y alta sismicidad local), además del asentamiento muchas comunidades en debido al desbordamiento, erosión y lavado de los caminos que han quedado aisladas, además de la destrucción de viviendas tales como . Savegre Abajo, Brujo, Blanco, Santo Domingo, El Silencio y Finca Maritima, ver figura 15

Area de alta Amenaza por Inundación.

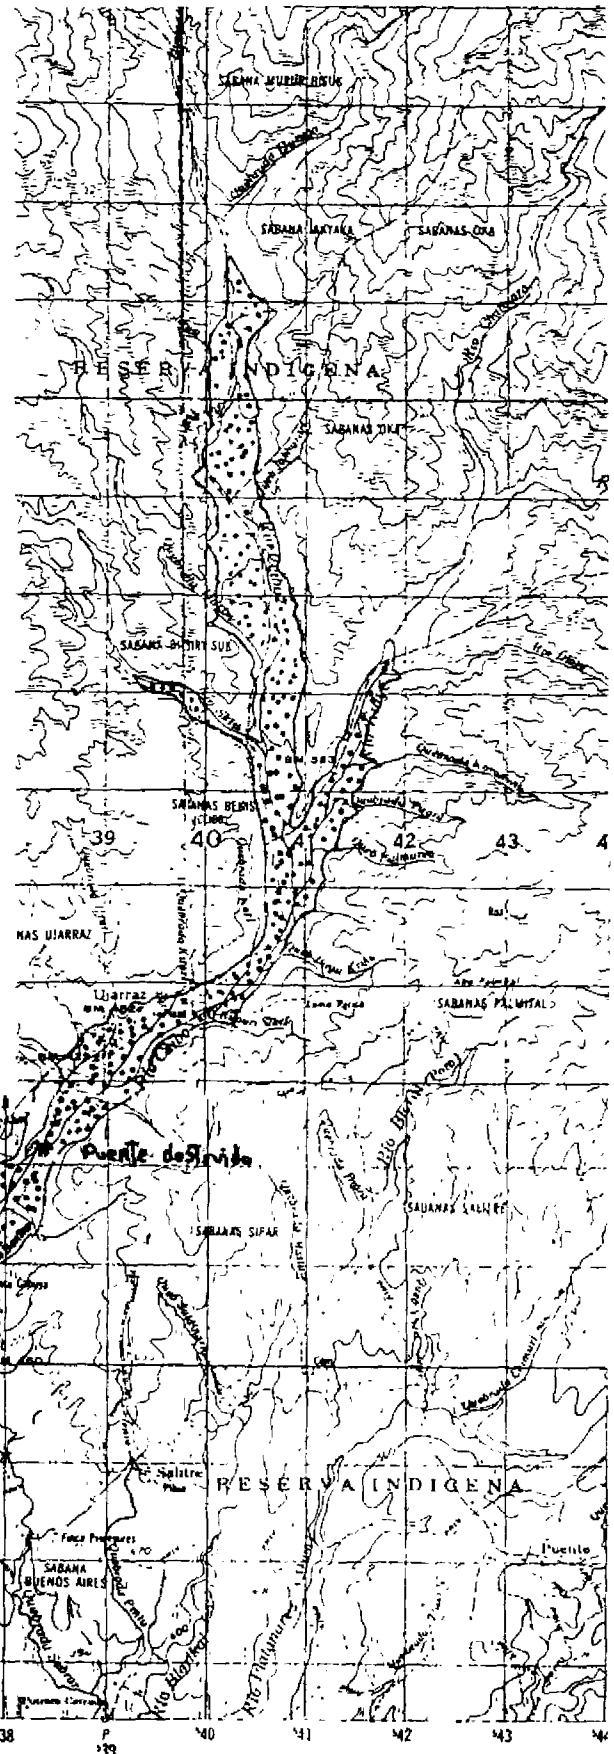
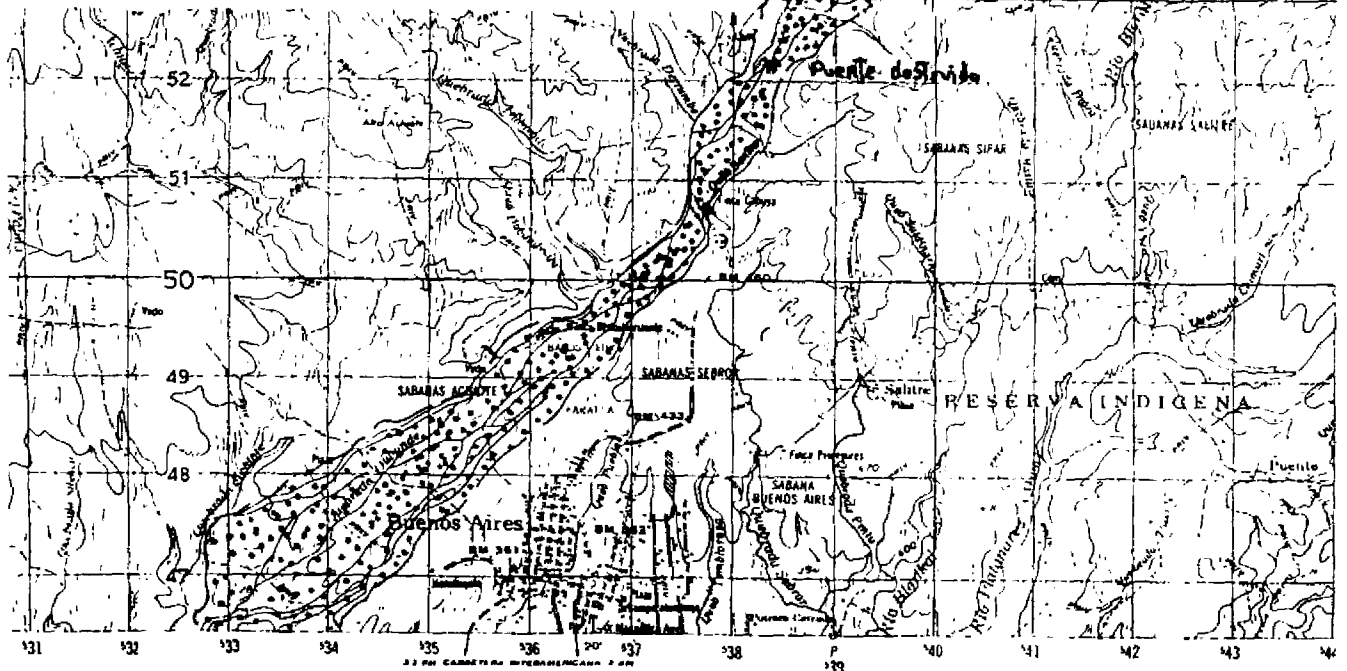
FIG 16. MAPA DE AFECTACIÓN POR INUNDACIÓN EN EL CANTÓN DE BUENOS AIRES.

Zonificación del área del Poblado de Ujarraz, ver figura 16

1. Por lo tanto, de acuerdo a las características propias de la Subcuenca del Río Ceibo el área presenta una **ALTA AMENAZA POR INUNDACIÓN** y se recomienda que todas aquellas viviendas que se encuentren dentro de la zona comprendida deben ser reubicadas.
2. El área de **AMENAZA INTERMEDIA POR INUNDACIÓN**, que corresponde al sector donde esta la escuela, con la salvedad de que aquellas viviendas que se ubiquen en las cercanías del la margen derecha de la Quebrada Kitarí deben ser reubicadas.
3. La **AMENAZA BAJA** por inundación se concentra principalmente en las áreas de ladera, pero existe la probabilidad de que en algunas puntos se puedan producirse deslizamientos debido a las técnicas del uso del suelo y el Grado de Amenaza es más que todo para los **DESLIZAMIENTO**.

Area de alta Amenaza por Inundación.

El objetivo de esta ZONIFICACIÓN es delimitar las zonas más propensas a inundación dentro del **ÁREA DE LA RESERVA INDÍGENA DE UJARRAZ** y recomendar que cualquier gestión para reconstrucción o construcción dentro del área debe ser bien supervisado, ya que lo que se quiere es proteger a toda la población de ser afectada nuevamente o en futuros efectos indirectos de otros huracanes o inviernos en el área.

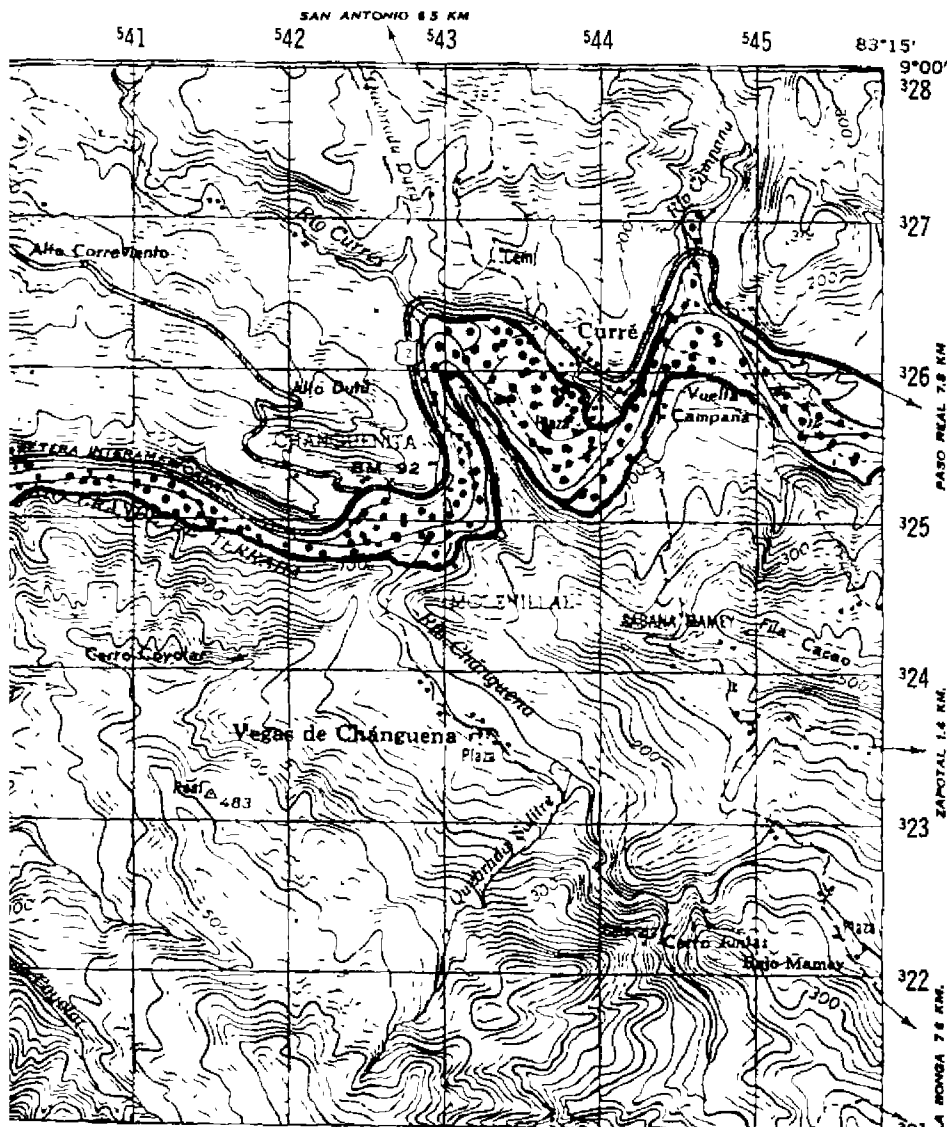
Sector Rey Curré y Quebrada Campana, ver figura 17

Fallas Locales

Area de deslizamientos
