Comisión Nacional de Emergencia
Apto. 5258 - 1000 San José
Teléfono 220-2020

CANTÓN DE OSA

**CARACTERÍSTICAS DE LA CUENCA
INFERIOR DEL RÍO GRANDE DE
TERRABA**

Geól. Julio Edo. Madrigal Mora
Coordinador Sector Geotecnia

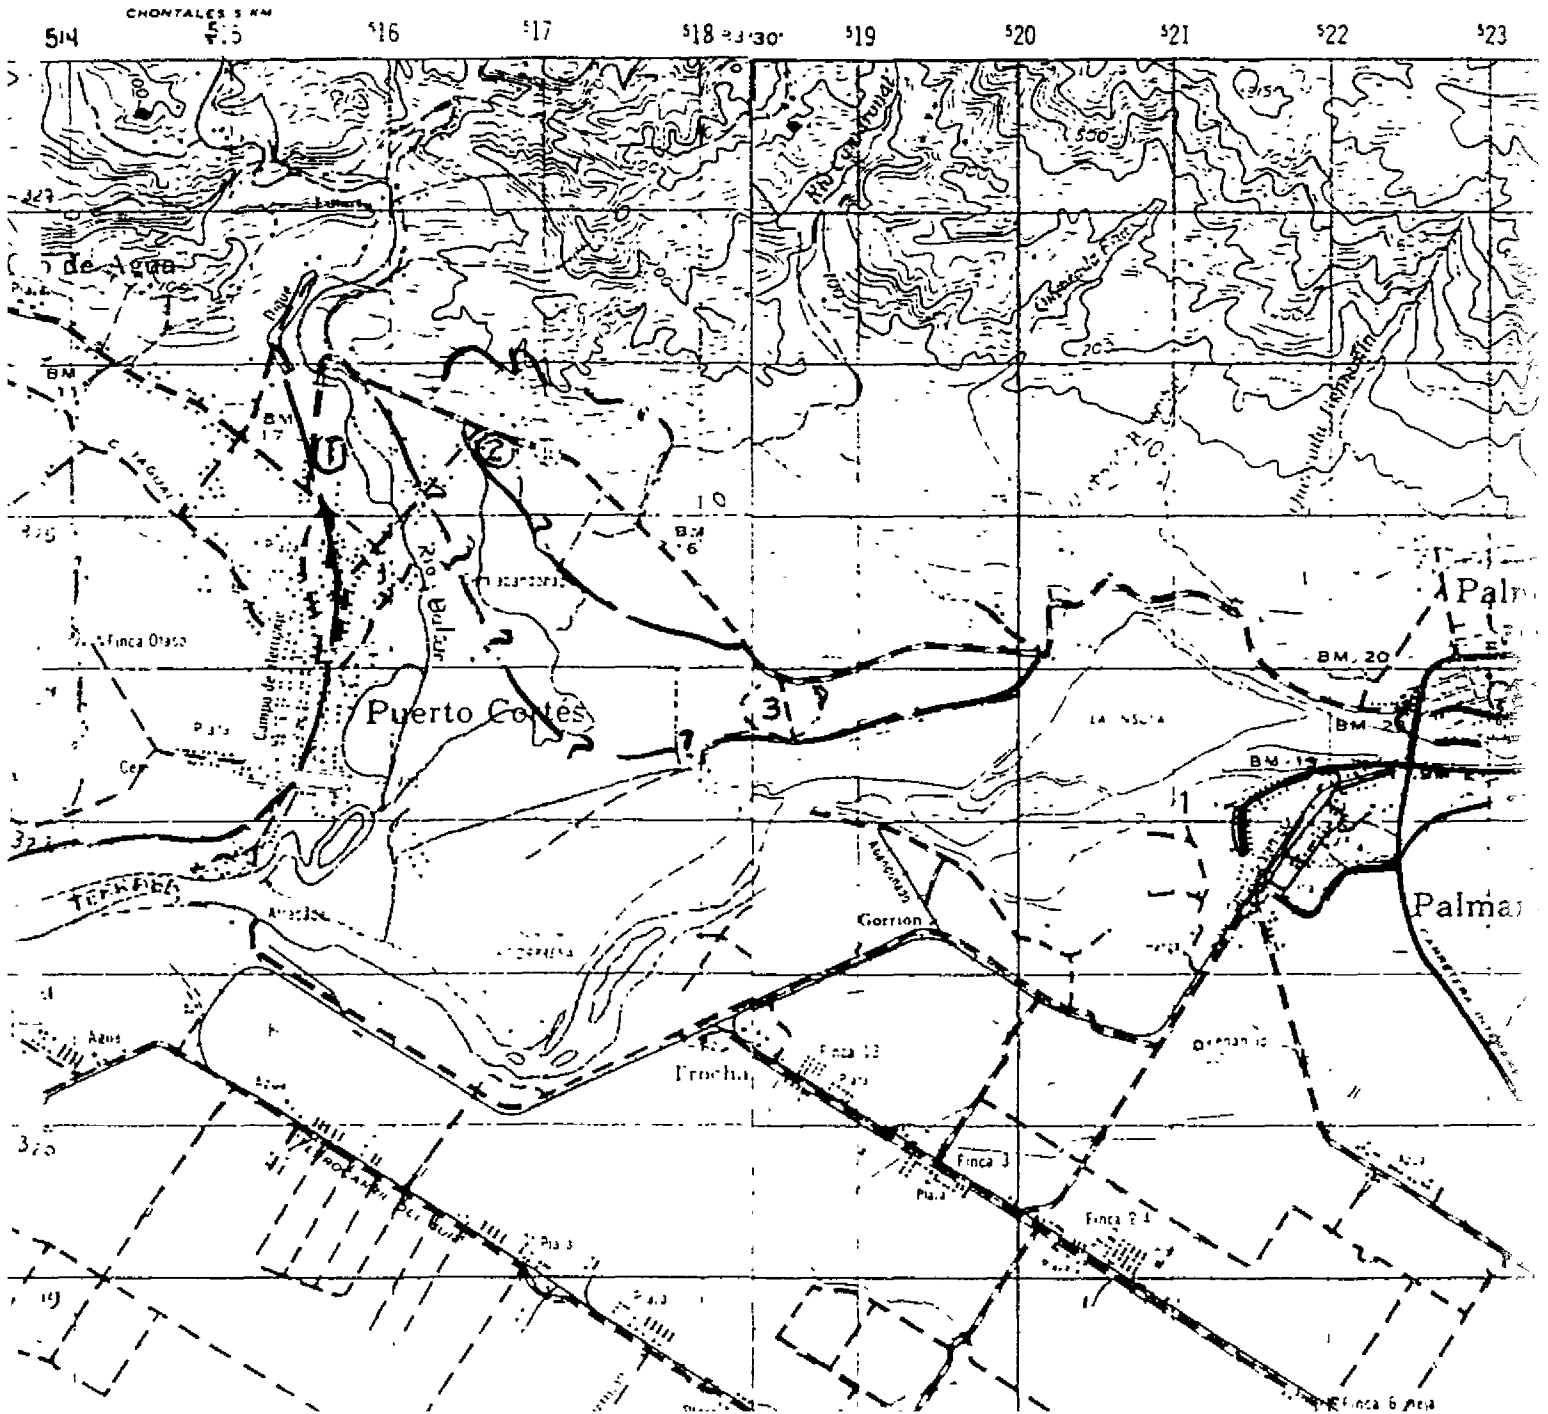
MAPA DE ZONIFICACION-CUIDAD CORTES

Se desglosa una zonificación del área de Ciudad Cortés con la finalidad de que se considere para un futuro Plan Regulador. Ver mapa del área y Tabla # 21

ZONA	COLOR	DESCRIPCIÓN	AMENAZA
1	Amarillo	<ul style="list-style-type: none"> ● Depósitos aluviales de los Ríos Balsar y Grande de Térraba. ● Alta potencialidad a fenómenos de licuefacción, asentamientos diferenciales debido a sismos. 	ALTA AMENAZA POR INUNDACIÓN DEL RÍO BALSAR O GRANDE DE TERRABA
2	Naranja	<ul style="list-style-type: none"> ● Depósitos aluviales (Arenas, limos, gravas entre otros) del Río Balsar y Grande de Térraba. ● Alta potencialidad a fenómenos de licuefacción, asentamientos diferenciales por sismos locales o subducción 	AMENAZA INTERMEDIA POR INUNDACIÓN DEL RÍO BALSAR O GRANDE DE TERRABA
3	Café	<ul style="list-style-type: none"> ● Depósitos aluviales, sujeto a problemas de licuefacción, asentamientos . ● Posibles problemas de inundaciones por efectos de las características del terreno (Mal drenaje). 	AMENAZA BAJA CON POCOA O NADA INFLUENCIA DE AMBOS RÍOS (Sujeto a las condiciones climatológicas.

4	Verde	<ul style="list-style-type: none"> ● NO EXISTE PROBLEMAS POR INUNDACIÓN. ● Efectuar estudios de suelos y estabilidad de taludes para cualquier tipo de construcción. ● Posibilidad que se generen problemas de inestabilidad de acuerdo a los trabajos efectuados 	AMENAZA BAJA NO EXISTE INFLUENCIA POR INUNDACIÓN
5	ROJO	<ul style="list-style-type: none"> ● Topografía irregular con posibilidad de deslizamientos. Reforestar el área 	NO APTO PARA LA CONSTRUCCIÓN.

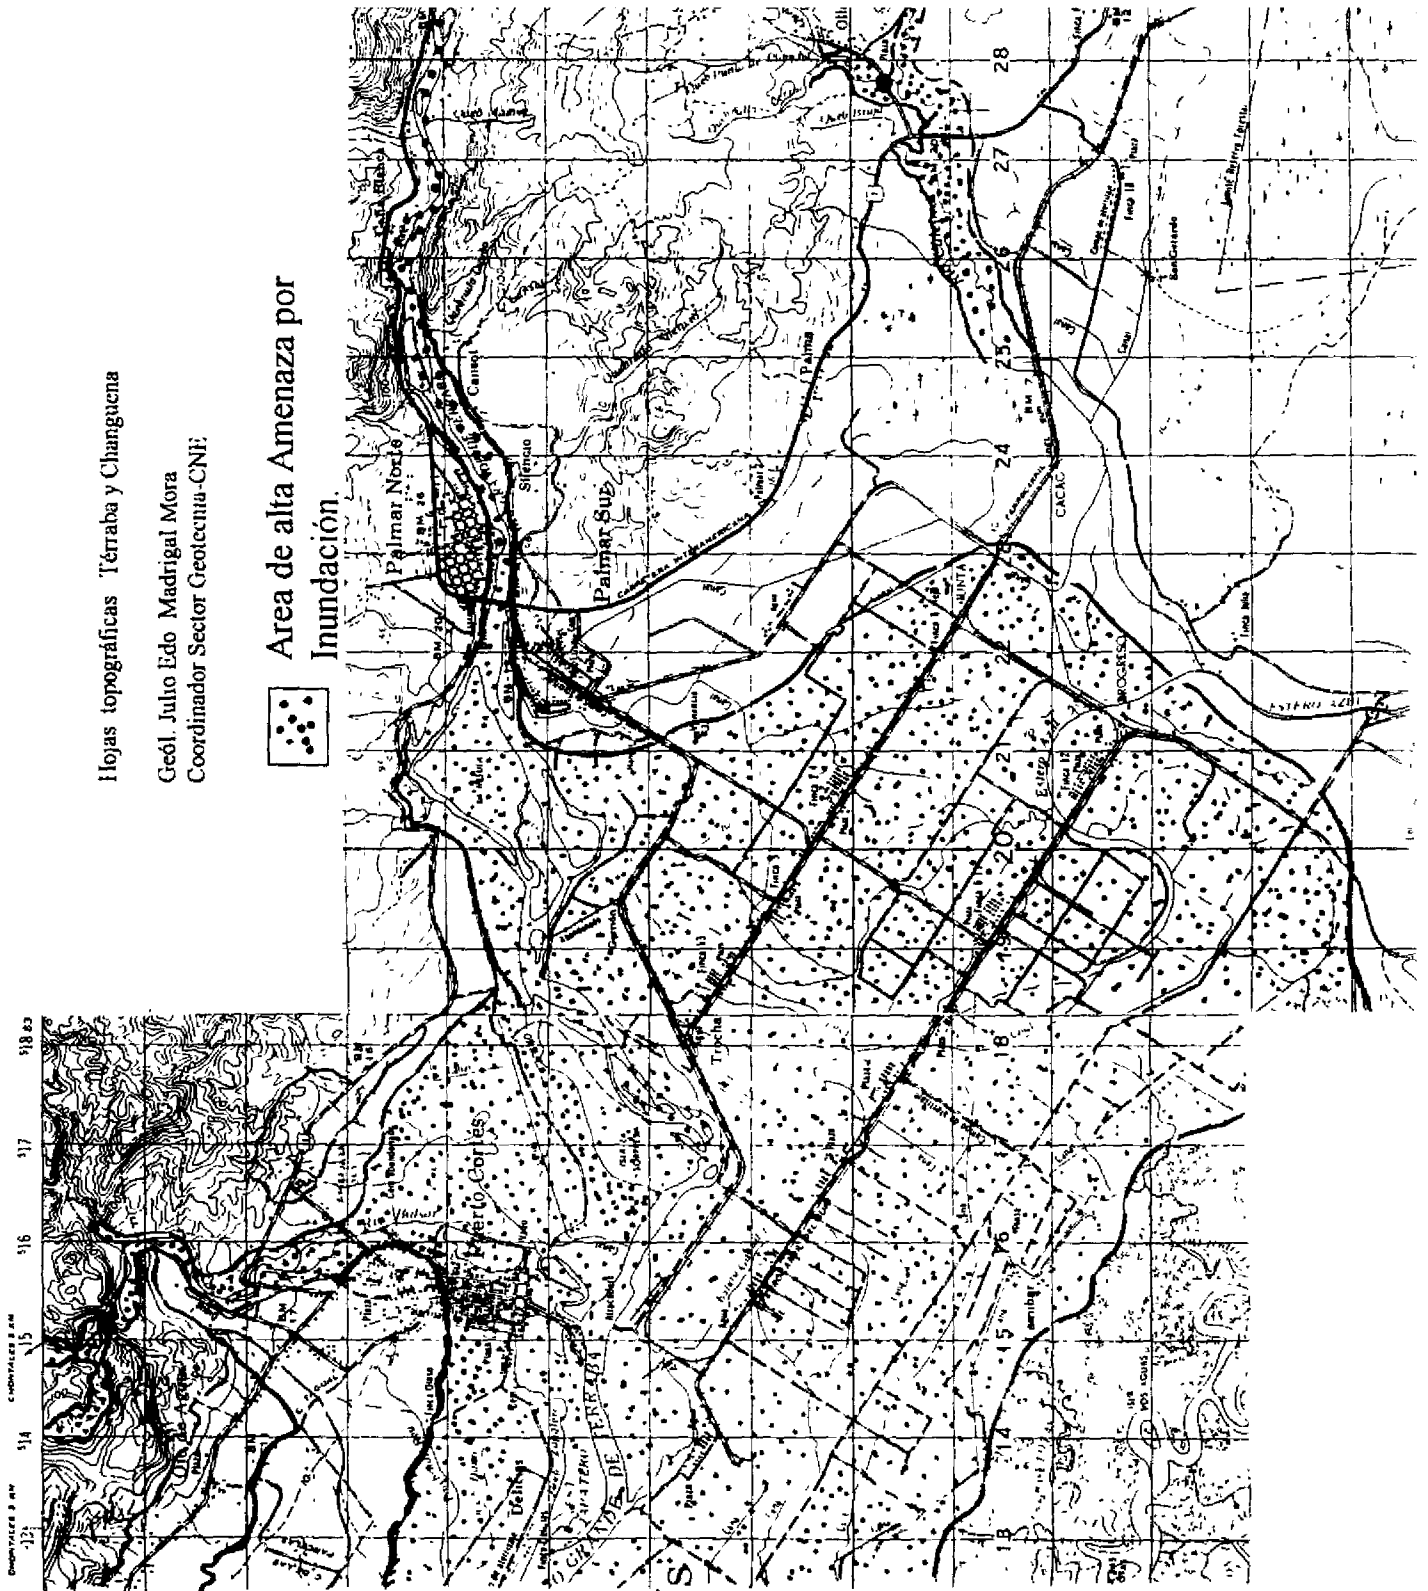
FIG 19 MAPA DE AFECTACIÓN POR INUNDACIÓN, CANTÓN DE OSA, CIUDAD CORTÉS

De acuerdo a las referencias históricas por inundación en el Cantón de Osa y principalmente en la cuenca inferior de los Ríos Grande de Térraba y Balsar, los problemas por inundación son latentes a orillas de estos ríos, donde se ha concentrado una considerable población en los distritos de Palmar Norte, Palmar Sur y Ciudad Cortés, que a través de la historia son seriamente afectadas por este tipo de fenómeno ver figura 18.

La población de Palmár Norte se ubica en la margen derecha del Río Grande de Térraba, en un área de antiguos depósitos aluvionales y coluviales, ver figura 19.
