**GOBIERNO DE LA REPÚBLICA DE COSTA RICA
COMISIÓN NACIONAL DE PREVENCIÓN DE
RIESGOS Y ATENCIÓN DE EMERGENCIAS**

**PLAN GENERAL DE LA EMERGENCIA
ANTE LA SITUACIÓN PROVOCADA POR EL PASO
DEL HURACÁN OTTO POR TERRITORIO
COSTARRICENSE**

DECRETO DE EMERGENCIA N° 40027

Febrero, 2017

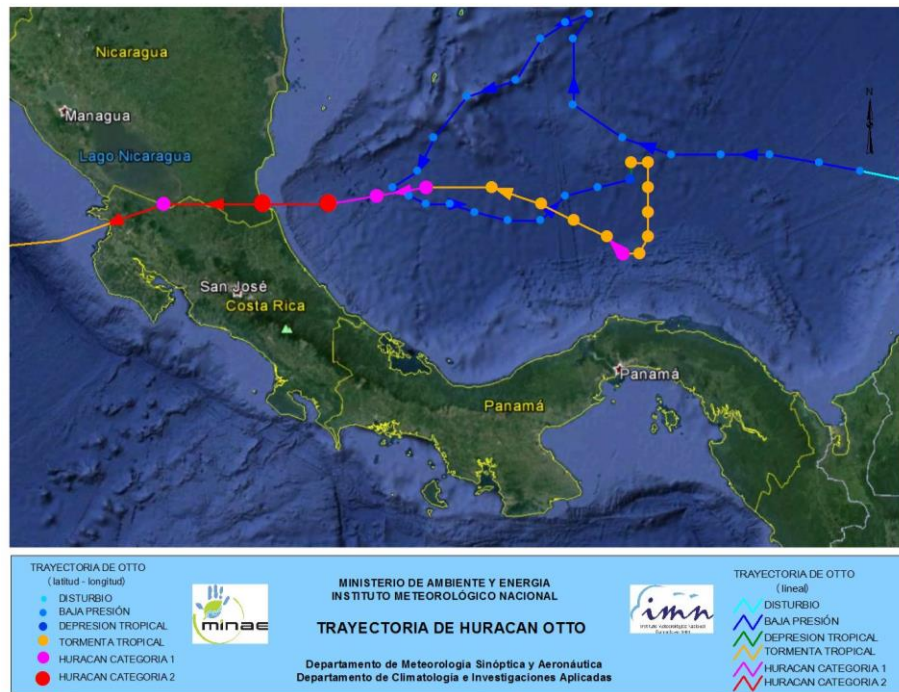
Figura 1: PLAN GENERAL DE EMERGENCIA, DECRETO N° 40027, HURACÁN OTTO, MAPA DE LA TRAYECTORIA SEGUIDA POR EL HURACÁN OTTO

La Figura 1 corresponde a la trayectoria seguida por el huracán Otto desde que inició como una perturbación tropical (baja presión), el 15 de noviembre, hasta que salió al océano Pacífico el día 25 como tormenta tropical:

Sobre los detalles del paso del ojo de Otto por el territorio nacional, de acuerdo con la trayectoria estimada por el CNH, las imágenes del satélite y del radar meteorológico de las Nubes (Nicaragua), la hora y el punto de contacto con el país fue aproximadamente a las 02:00 p.m. del jueves 24 de noviembre, en la línea fronteriza, a 4 km al este del poblado Las Delicias (Cantón de Los Chiles, Alajuela). En ese momento la velocidad de los vientos había disminuido de 175 km/h a 155 km/h, no obstante, aún se consideraba como un huracán categoría 2.

En esa trayectoria el centro pasó por los distritos de Los Chiles y Caño Negro (ambos pertenecientes al cantón de Los Chiles de Alajuela), luego por Yolillal, Upala, San José y Aguas Claras (todos del cantón de Upala de Alajuela). A las 06:00 p.m., estando en Yolillal de Upala, fue declarado como huracán categoría 1 (vientos de 120 km/h), posteriormente pasó por los distritos de Cañas Dulces, Mayorga y Nacascolo (todos del cantón de Liberia, Guanacaste). A las 09:00 p.m. del 24 de noviembre, estando a 22 km al norte de la ciudad de Liberia, fue degradado a tormenta tropical (vientos de 110 km/h). Finalmente, la hora y el punto de salida del país fue a las 10:30 p.m. por playa Naranjo en el Golfo de Papagayo.

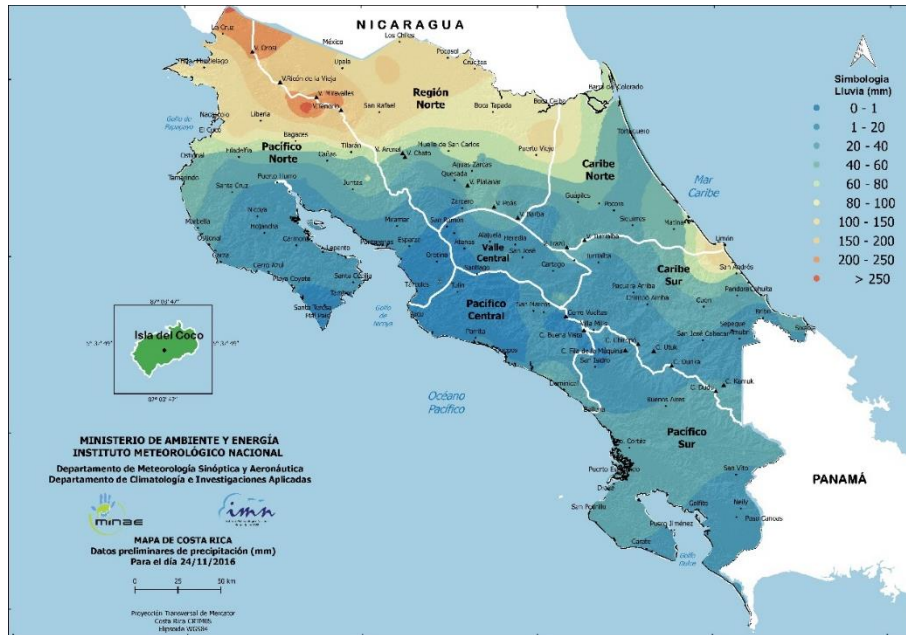
Figura 5: PLAN GENERAL DE EMERGENCIA, DECRETO N° 40027, HURACÁN OTTO, MAPA CON LAS CANTIDADES DE LLUVIA ACUMULADA EL DÍA 24 DE NOVIEMBRE DEL 2016, Asociada con los efectos directos del huracán Otto

La Figura 5 también es la lluvia acumulada de todo el 24 de noviembre y es obtenida directamente de las estaciones meteorológicas de todo el país. La figura evidencia el paso del huracán Otto por todo el sector norte, donde el total de lluvias osciló desde los 100 mm hasta los 300 mm. Las mayores cantidades se presentaron en los alrededores de los volcanes Miravalles y Orosi. Los lugares más lluviosos (250-300 mm) fueron: Peñas Blancas (La Cruz), La Garita (La Cruz), Bijagua (Upala), Fortuna (Bagaces) y Miravalles (Fortuna de Bagaces).
