COMISIÓN NACIONAL DE PREVENCIÓN DE RIESGOS Y ATENCIÓN DE EMERGENCIAS

“ESTUDIO DE ESTABILIDAD DE LADERAS DEL DESLIZAMIENTO PARAÍSO, CHÁNGUENA, BUENOS AIRES”

1905C16-S-03-DOC-Rev1

Octubre, 2019

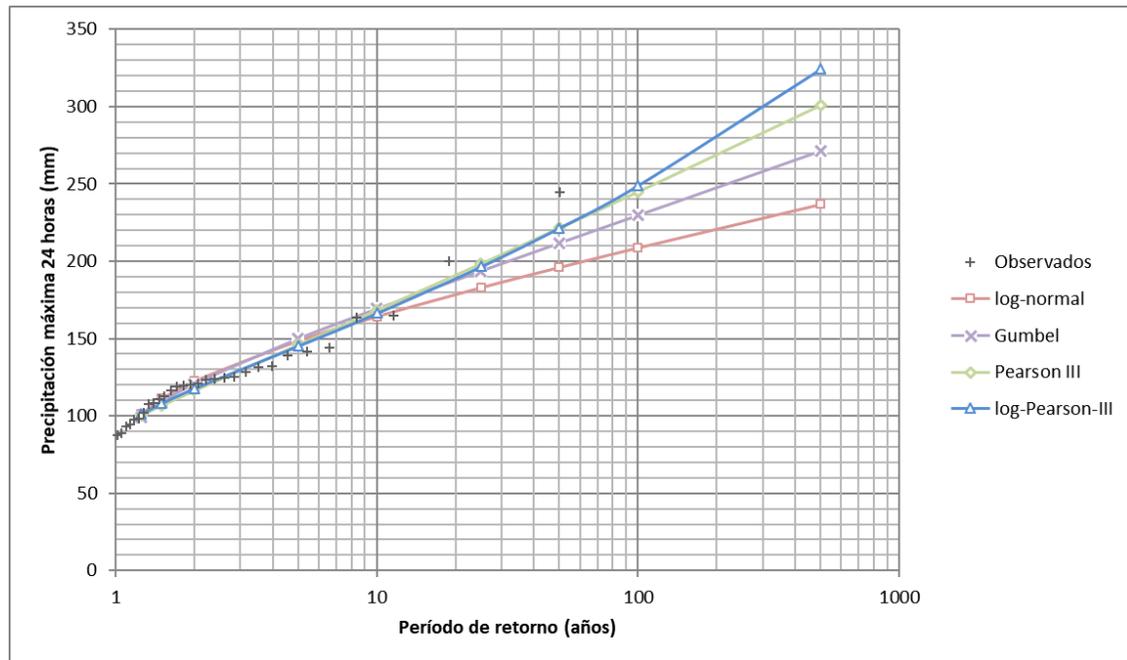
En la Figura 2.11 se aprecia cómo la distribución de probabilidad log-Pearson III es la que mejor se ajusta a las mayores precipitaciones observadas. Por esta razón, se utilizan estos resultados para el análisis de estabilidad de laderas que se describe más adelante en el presente informe.

Figura 2.11. Ajuste de probabilidad de los datos observados a las distribuciones log-normal, Gumbel, Pearson III y log-Pearson III

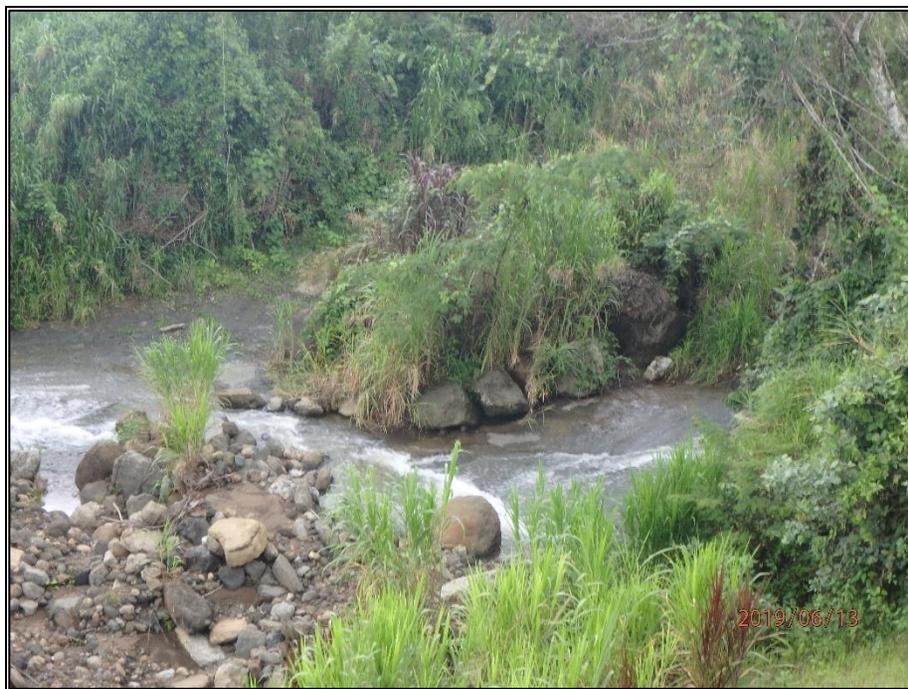
Figura 3.1 Sustrato de arenisca sana color gris verdoso aflorando localmente en el fondo de la quebrada Paraíso Sur (parte media), sobre él se encuentra material deslizado, dirección buzamiento de $045^{\circ} / 18^{\circ}$. Coordenadas 596148.70E - 978795.04N.

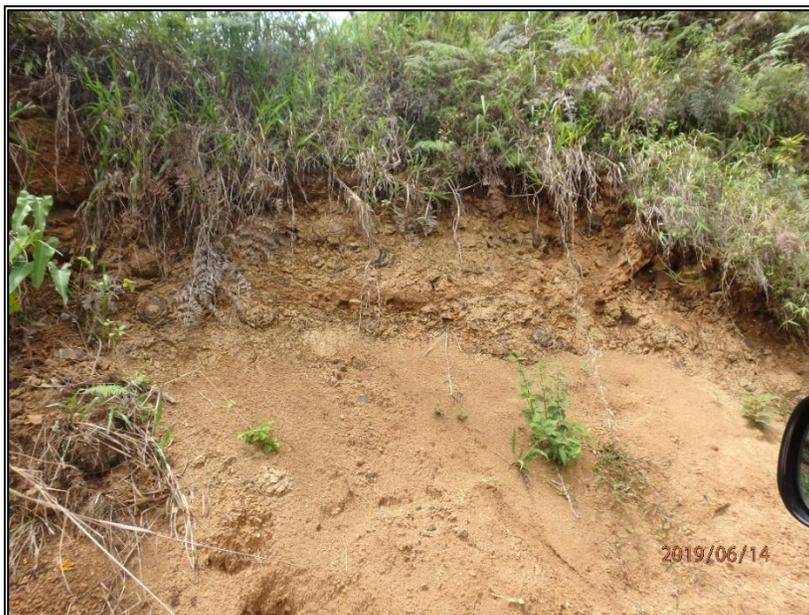
Figura 3.3 Afloramiento local de areniscas medias fuertemente meteorizadas de color café. Se observa al borde del camino al norte de la comunidad de Paraíso - anfiteatro del deslizamiento. - Fila Angusiana. Coordenadas 594295.17E - 977736.73N.

En la quebrada denominada como Paraíso Sur se observan escasas ventanas de roca cuyos dimensiones varían entre 2X4 m a 5X12 m. Estos afloramientos son de roca arenisca, se presentan sanos a moderadamente meteorizados, su color es de gris verdoso cuando la roca se encuentra sana y café claro cuando están fuertemente meteorizadas (ver Figura 3.1 y Figura 3.2). Otros afloramientos de roca se encuentran en el área periférica de estudio, particularmente en la parte superior de los escarpes, tanto laterales como el anfiteatro principal del deslizamiento Paraíso. En los sectores del escarpe las rocas se encuentran moderada a fuertemente meteorizadas, incluso con meteorización esferoidal (capas en cebolla, ver Figura 3.3 y Figura 3.4).

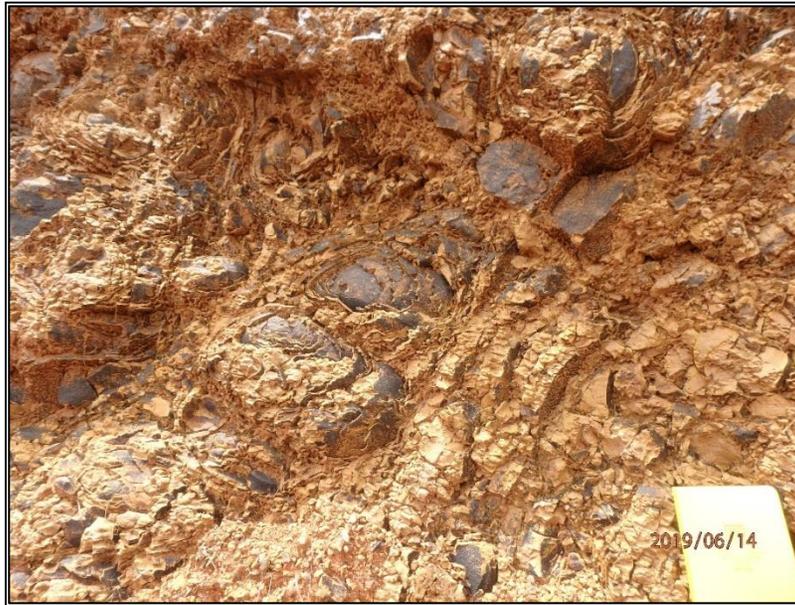
Figura 3.4 Afloramiento local de areniscas medias fuertemente meteorizadas, meteorización esferoidal, de color café. Se observa al borde del camino al norte de la comunidad de Paraíso. - Fila Angusiana - anfiteatro del deslizamiento. Coordenadas 595328.16E - 977122.7290N.

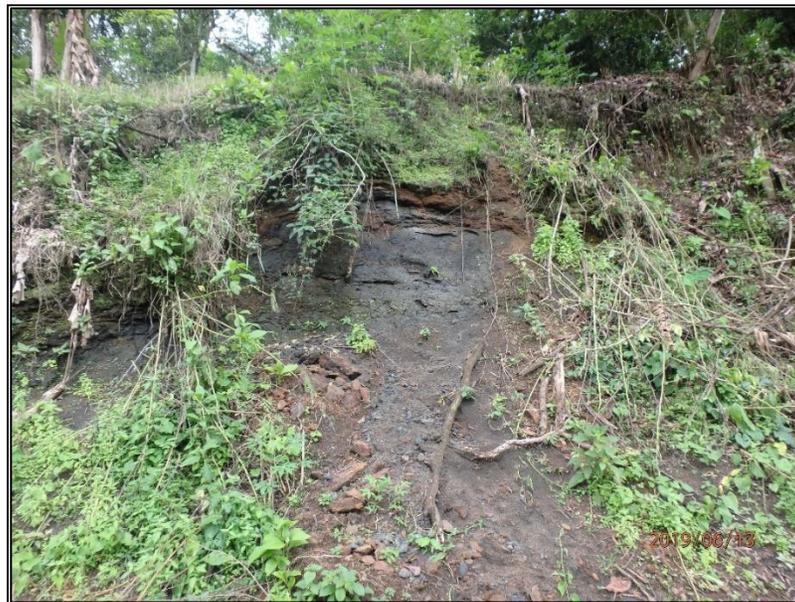
Figura 3.5 Afloramiento local de areniscas medias ligera a moderadamente meteorizadas de color gris verdoso. Se observa al borde del camino hacia Paraíso, el afloramiento parece *in situ* aunque es muy pequeño para confirmarlo. Coordenadas 596764.53E - 978903.38N.

Otros pequeños y escasos afloramientos se observan aleatoriamente a lo largo del camino que llega al caserío principal de Paraíso, particularmente entre el puente inferior sobre la quebrada Paraíso Sur y la Escuela de la comunidad (Figura 3.5). Un afloramiento aislado de roca se observa en la desembocadura de la quebrada Paraíso con el río Limón (Figura 3.6). Saliendo de la zona de estudio, en el sector Este del río Limón, hacia la comunidad de La Casona, los afloramientos de las rocas sedimentarias son más frecuentes (Figura 3.7).

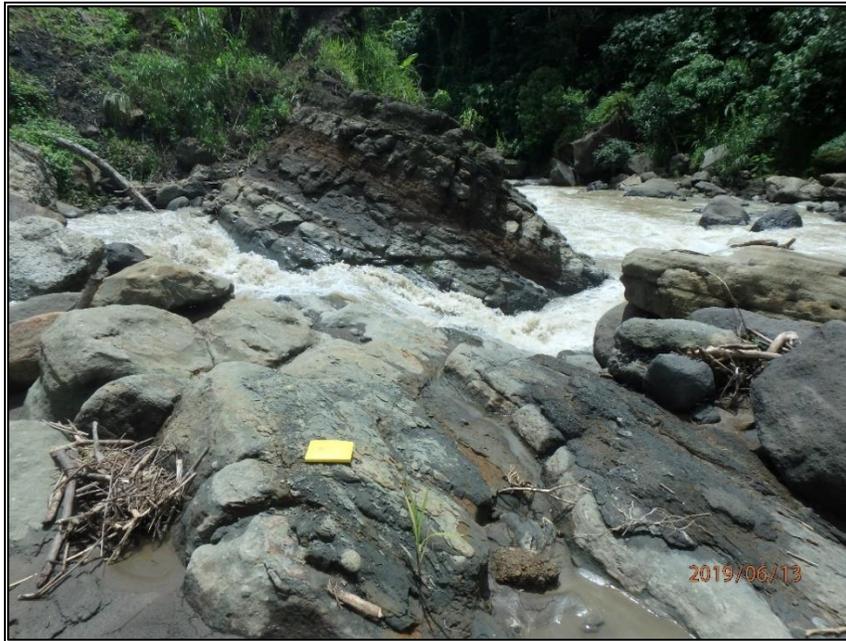
Figura 3.6 Secuencia de areniscas de grano fino a medio y lutitas color gris azulado, cementación calcárea, sanas a ligeramente meteorizadas, estratificación centimétrica. Desembocadura de la quebrada Paraíso, coordenadas 598602.65E - 979199.67N

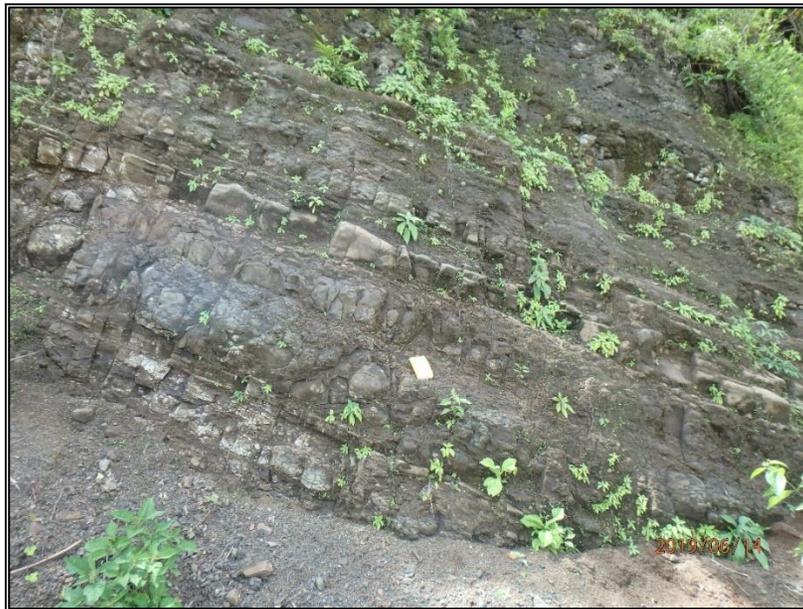
Figura 3.7 Afloramiento local de areniscas y lutitas calcáreas ligera a moderadamente meteorizadas, de color gris. Se observa al borde del camino al Este de la zona de estudio, hacia la comunidad de La Casona (fuera del área de estudio). Coordenadas 599654.05E - 977669.94N.

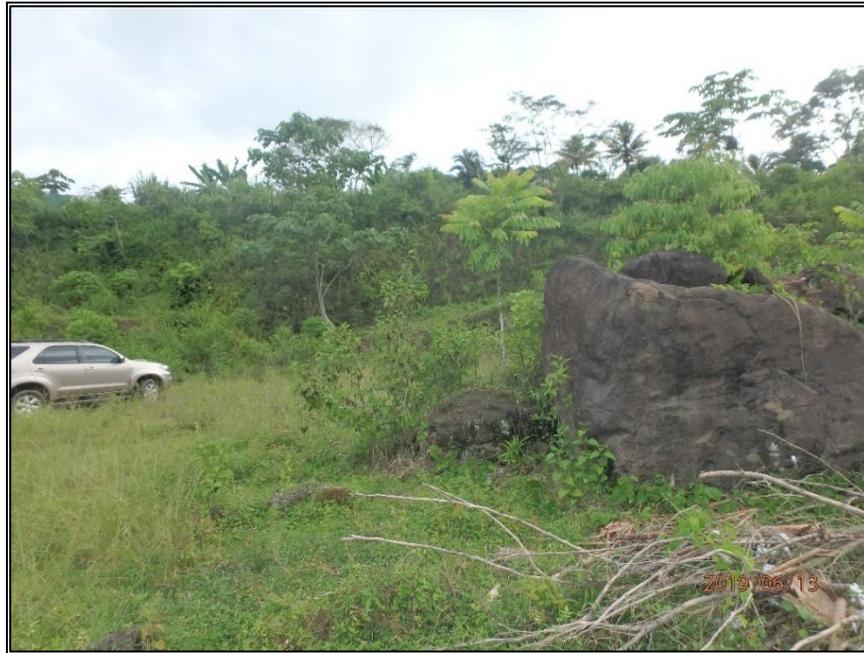
Figura 3.8 Bloque métricos de areniscas gruesas ligeramente meteorizadas descansando sobre un sustrato de areniscas medias fuertemente meteorizadas. No está claro su naturaleza, ya sea afloramiento *in situ* o alóctono. Coordenadas 596148.70E - 978795.04N.

El afloramiento denominado como “tajo” ubicado a un lado del Colegio Paraíso está constituido por “bolones” de arenisca gruesa color gris oscuro, se encuentran sobre una arenisca de grano medio fuertemente meteorizada. No se pudo observar la relación estratigráfica entre los bloques dispersos en el sitio, con la “roca” del sustrato meteorizado. El afloramiento presenta un pequeño escarpe, pero se encuentra modificado por la explotación del material localmente. La topografía es irregular, la vegetación y suelo no permiten darle continuidad visual al depósito.

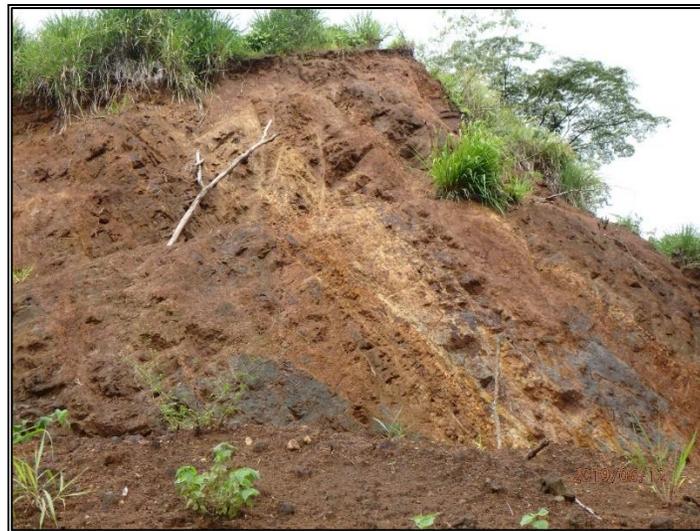
Figura 3.9 Secuencia sedimentaria de areniscas medias con presencia de una capa fosilífera, localizada hacia la parte central del deslizamiento Paraíso. El buzamiento de estas capas no es congruente con el observado en la zona, se interpreta como un megabloque deslizado (?). Coordenadas 595597.63E - 979349.76N.

Ahora bien, resulta importante mencionar que algunos de los afloramientos de roca que han sido cartografiados dentro del área del deslizamiento Paraíso, deben ser consignados con cierto grado de incertidumbre, dado que por sus dimensiones existe la posibilidad de corresponder con megabloques movilizados durante el evento principal del deslizamiento, situación normal en movimientos de masas de gran magnitud. Particularmente aquellos que tienen poca continuidad y se encuentran fuertemente meteorizados. Dos de ellos (aunque no los únicos), que tienen esta condición de duda como roca *in situ* o como bloque alóctono, corresponde con el afloramiento que se encuentra al lado del Colegio de Paraíso denominado como “tajo” (Figura 3.8) y el otro se encuentra en el camino interno que sigue hacia el norte y sube el escarpe norte (Figura 3.9 y Figura 3.10).

El afloramiento que se encuentra en el sector NW, al lado de un camino vecinal (coordenadas 595597.63E - 979349.76N), presenta un alto topográfico anómalo. Lo constituye una secuencia sedimentaria de areniscas medias y gruesas, color gris y café, moderadamente meteorizadas, estratificación centrimétrica a decimétrica. Curiosamente se encuentran bloques de caliza detrítica constituida por fragmentos de fósiles, arena gruesa y grava (Figura 3.10). El buzamiento es de $334^{\circ}/56^{\circ}$, el cual discrepa del buzamiento local observado de la unidad sedimentaria en esta zona.

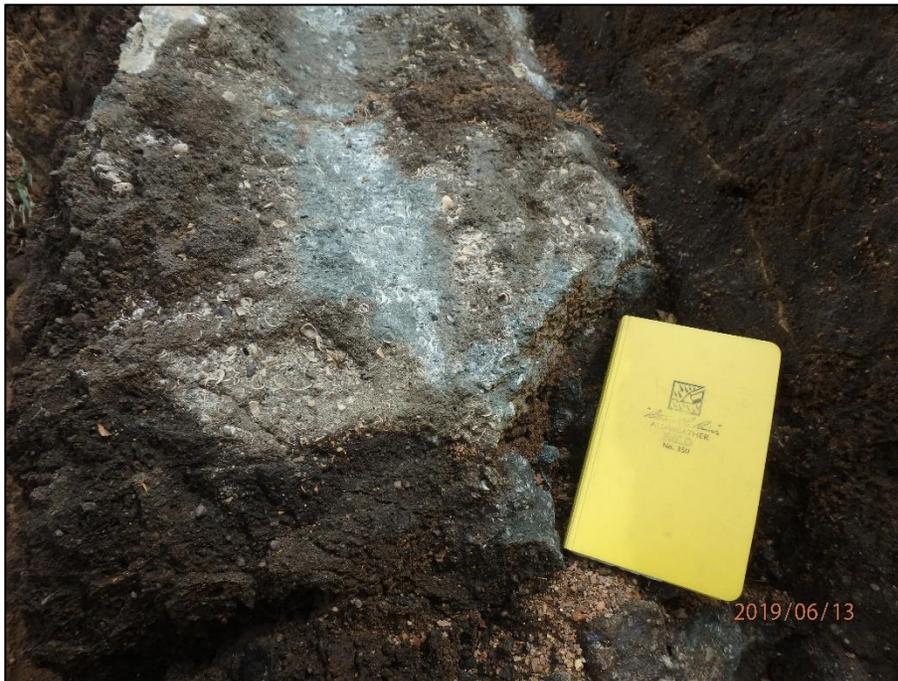
Figura 3.10 Brecha calcárea con abundantes fósiles que aflora hacia el centro de la zona deslizada, se presenta como un bloque anómalo. Parece corresponder con un *megabloque* deslizado (detalle de Figura 3.9). Coordenadas 595597.63E - 979349.76N

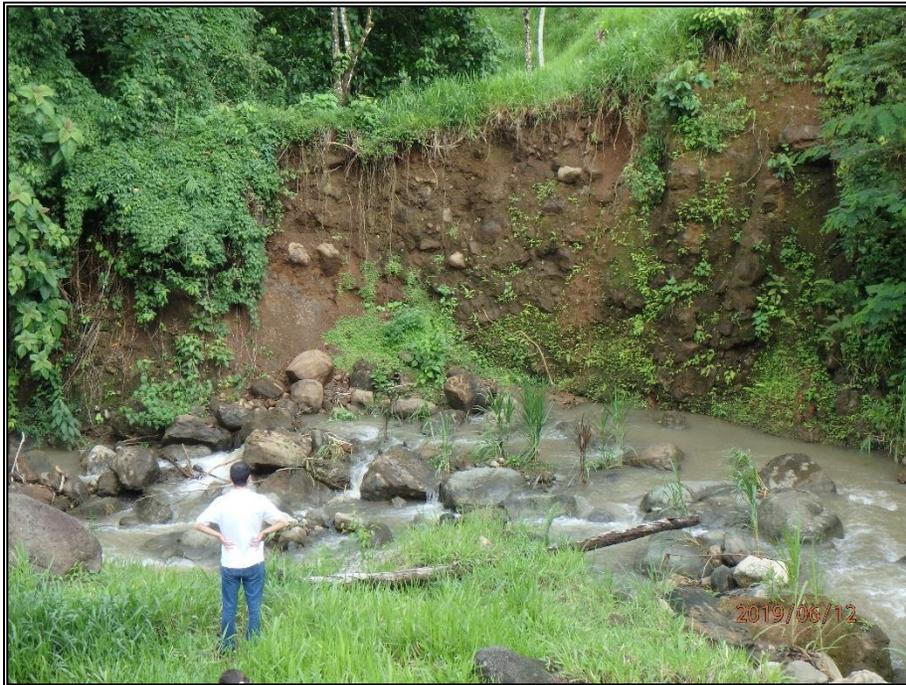
Figura 3.11 Depósito de brecha de deslizamiento en la margen derecha de la quebrada Paraíso Sur. Coordenadas 595807.09E - 978622.92N.

Las fotografías de las Figuras 3.11, 3.12, 3.13, 3.14, 3.15, 3.16 y 3.17 muestran el detalle de la granulometría que constituye el depósito producto del deslizamiento. Cada fotografía corresponde de un sector específico a lo largo del área de estudio, como se puede notar el tamaño de partícula varía significativamente, aspecto que incide finalmente en las variables geomecánicas. Aspecto que será discutido más adelante.

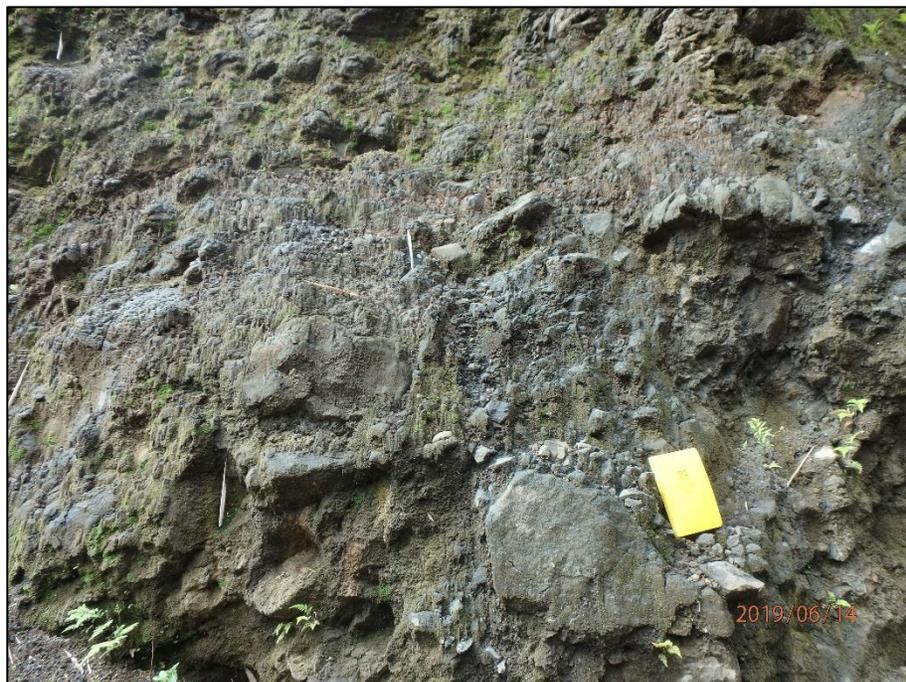
Figura 3.12 Depósito de brecha de deslizamiento en la margen derecha de la quebrada Paraíso Central. Coordenadas 596830.91E - 979276.89N.

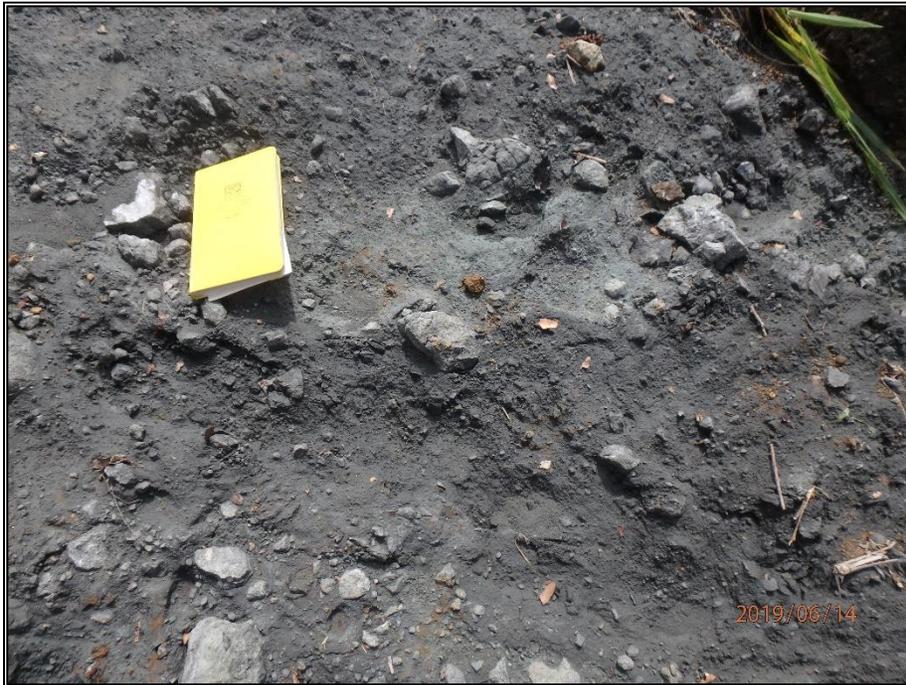
Figura 3.13 Depósito de brecha de deslizamiento gris verdosa en la margen izquierda de la quebrada Paraíso Central. Coordenadas 596853.68E - 979333.8783N.

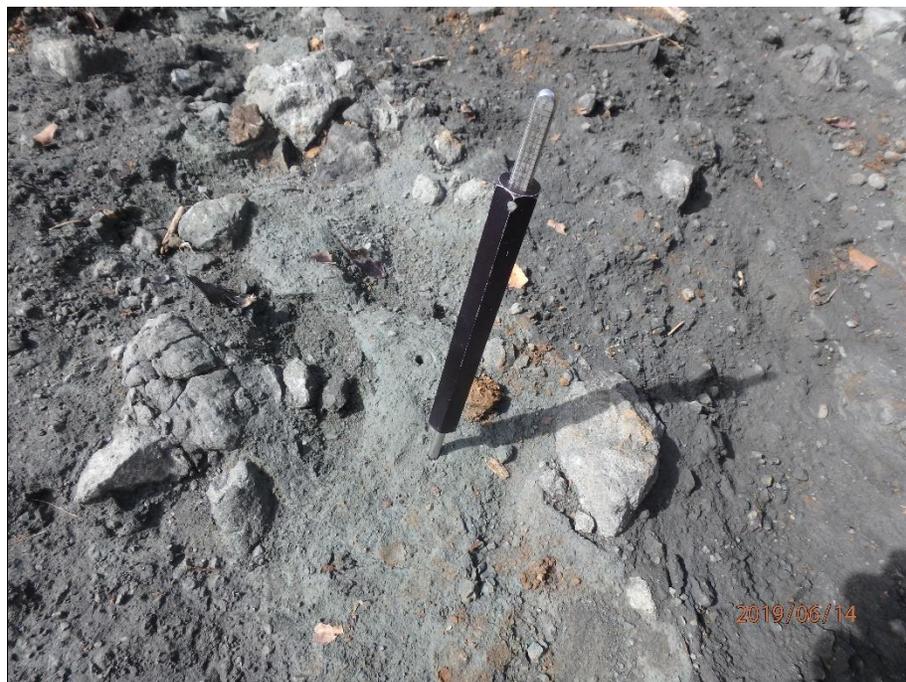
Figura 3.14 Ensayo con penetrómetro manual en depósito de brecha de deslizamiento gris verdosa en la margen derecha de la quebrada Paraíso Central. Coordenadas 596853.68E - 979333.8783N.

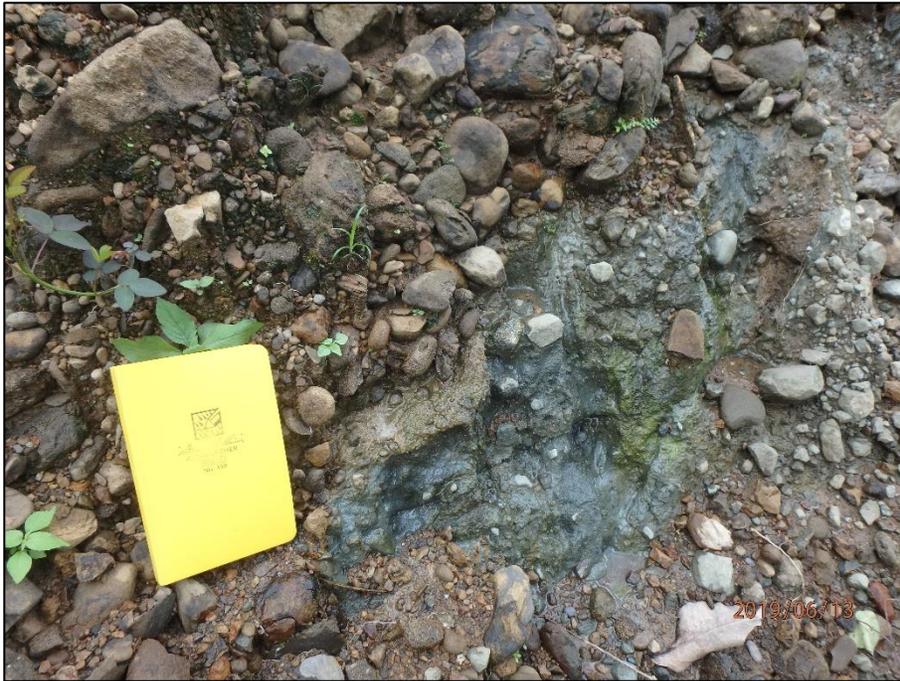
Figura 3.15 Brecha de deslizamiento gris azulada quebrada Paraíso - puente superior, cerca de la comunidad de Paraíso. Coordenadas 595807.09E - 978622.92N.

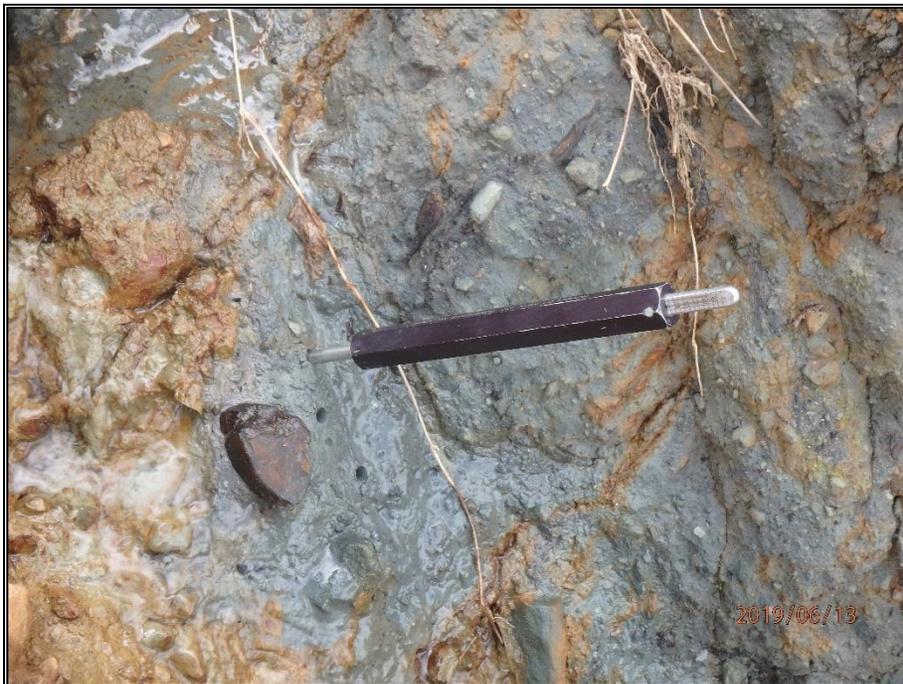
Figura 3.16 La matriz del deslizamiento es heterogénea, aunque predominan limos con arenas y algunas gravas y escasos bloques de roca, color gris verdosa (ensayo con penetrómetro manual). Cerca de deslizamiento torre celular. Coordenadas 595987.34E - 978734.90N

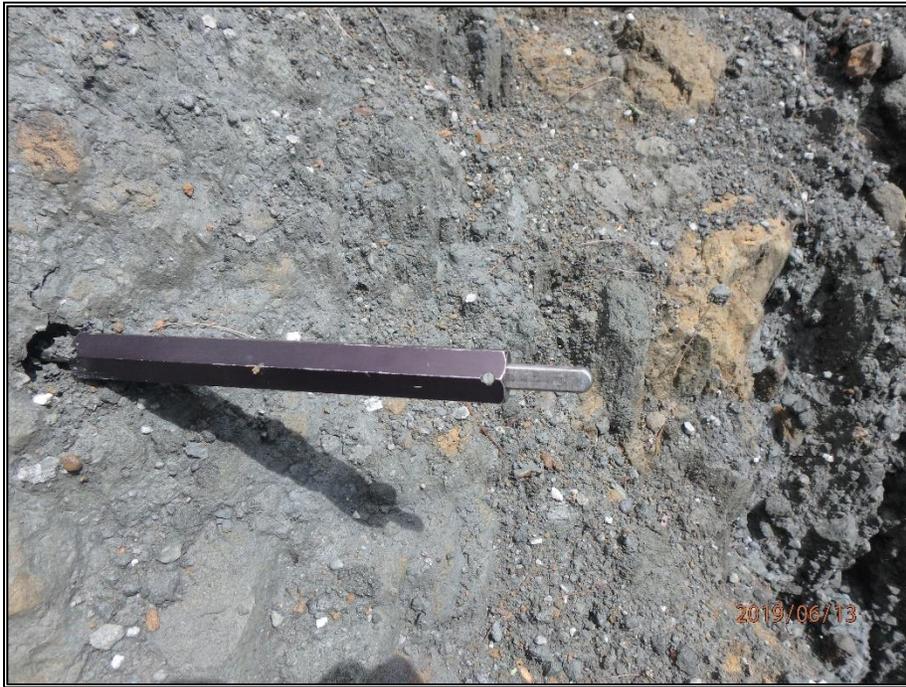
Figura 3.17 Ensayo de penetrómetro manual en material deslizado con granulometría limo arenoso y grava, resistencia de $1,5 \text{ kg/cm}^2$ (desembocadura quebrada Paraíso).
Coordenadas 598604.28E - 979144.19N.

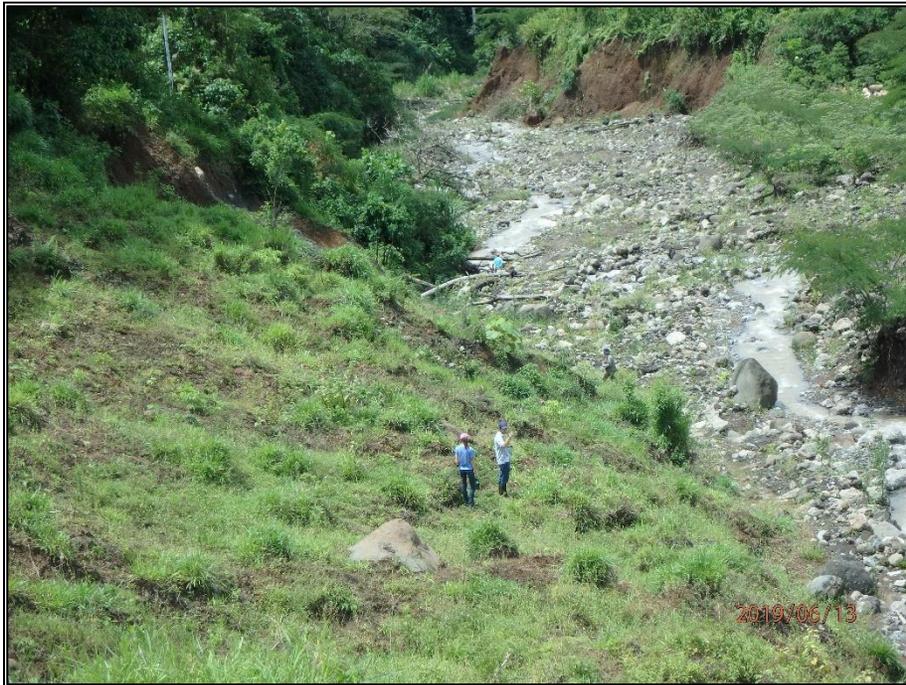
Figura 3.18 La quebrada Paraíso acarrea diariamente sedimentos con un rango granulométrico amplio, la partícula gruesa se acumula en el lecho, donde se observan areniscas y abundantes clastos de caliza fosilífera. Coordenadas 597915.65E - 978825.33N.

El tamaño de las partículas varían desde arena-grava hasta bloques de 60 cm, ocasionalmente se observan bloques de 1 m y excepcionalmente de 2 m (Figuras 3.18, 3.19, 3.20, 3.21, 3.22 y 3.23). Directamente no se ha logrado medir el espesor de este depósito, sin embargo, se estima entre los 2 y 8 m. Los bloques de roca están constituidos por areniscas, areniscas calcáreas, areniscas fosilíferas y calizas.

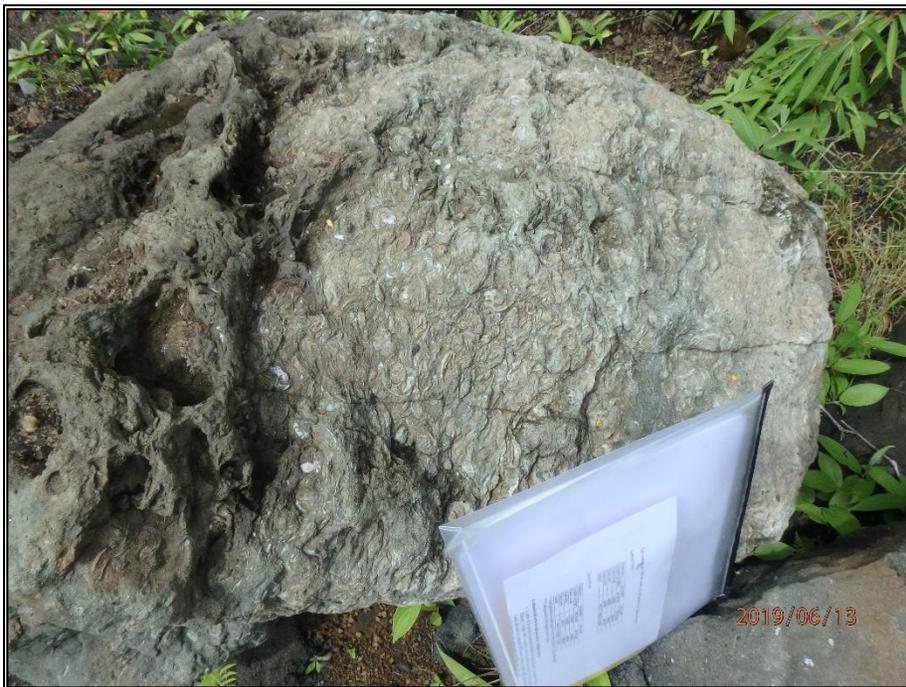
Figura 3.19 Como parte de los bloques arrastrados por la quebrada se observan cantos de caliza fosilífera, su proveniencia no ha sido definida. Coordenadas 597105.99E - 979315.67N.

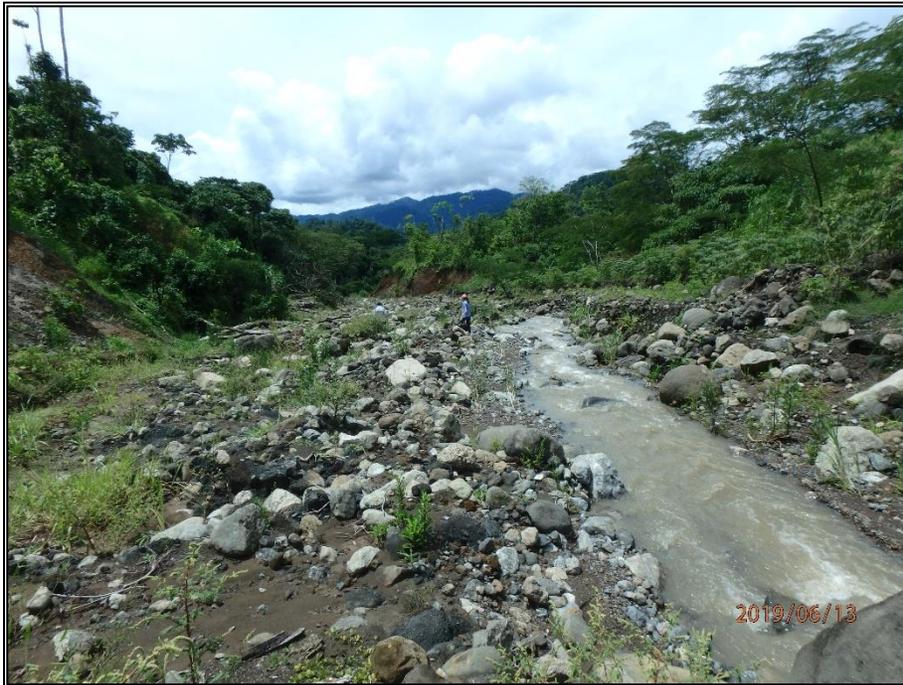
Figura 3.20 Detalle de la quebrada Paraíso, sedimentos con un rango granulométrico amplio, la partícula gruesa se acumula en el lecho, donde se observan areniscas y abundantes clastos de caliza fosilífera. Coordenadas 597913.68E - 978813.08N.

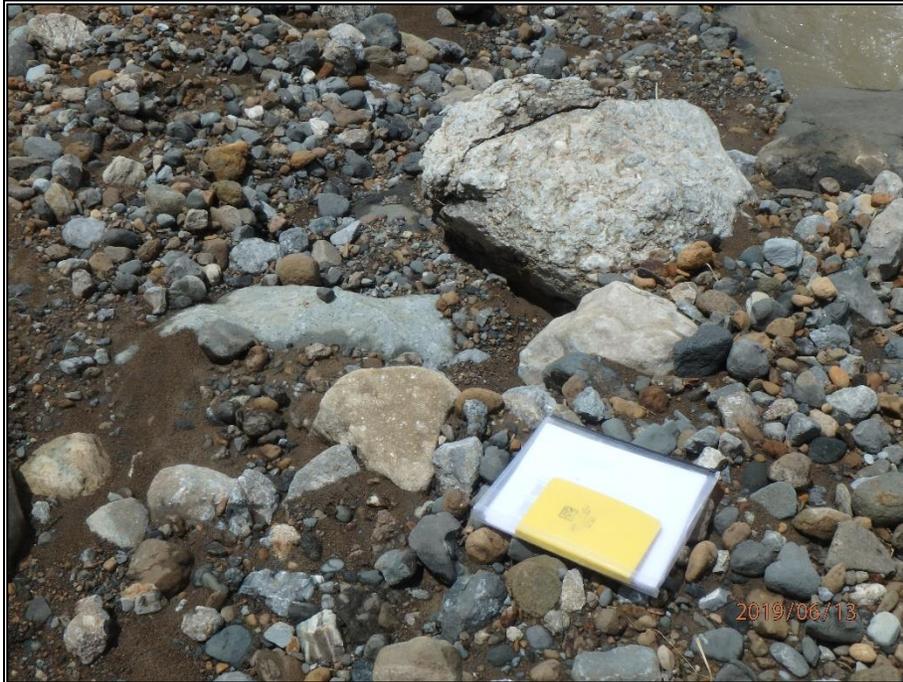
Figura 3.21 Detalle de los bloques de roca acarreados por la quebrada, areniscas calizas y calizas fosilíferas. Coordenadas 597913.68E - 978813.08N.

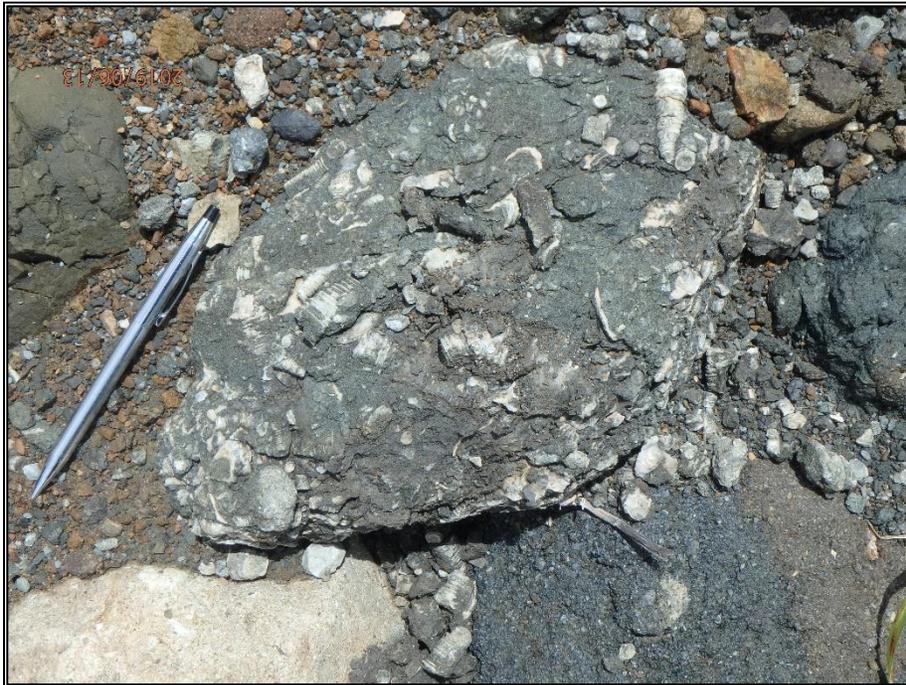
Figura 3.22 Arenisca con abundantes fósiles, principalmente turritelas y bivalvos.
Coordenadas 597913.68E - 978813.08N.

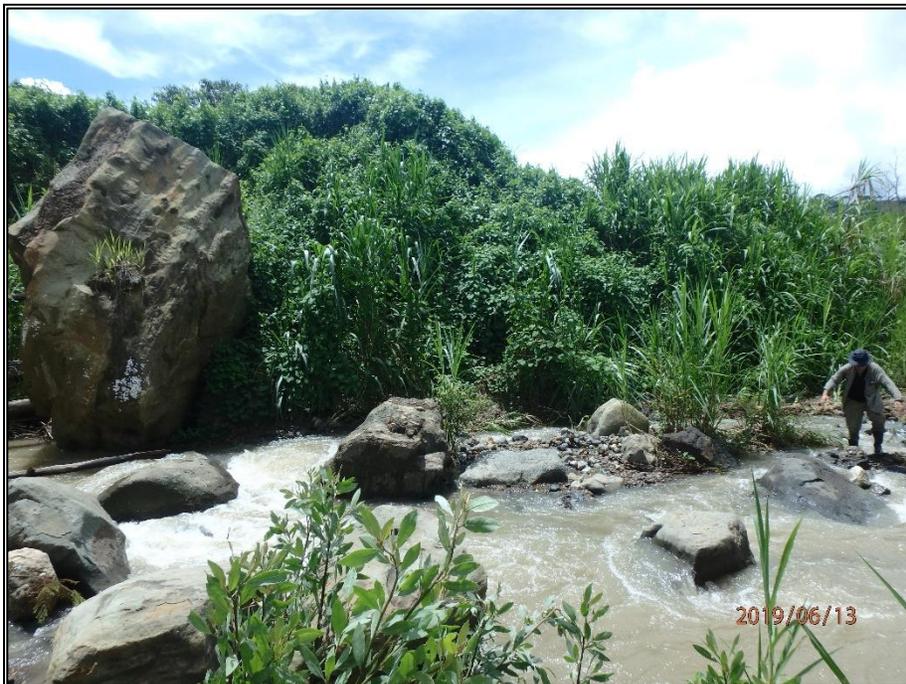
Figura 3.23 En algunos sectores de la quebrada Paraíso se observan bloques arrastrados
con diámetros de hasta 2 m. Coordenadas 597912.80E - 978815.91N.

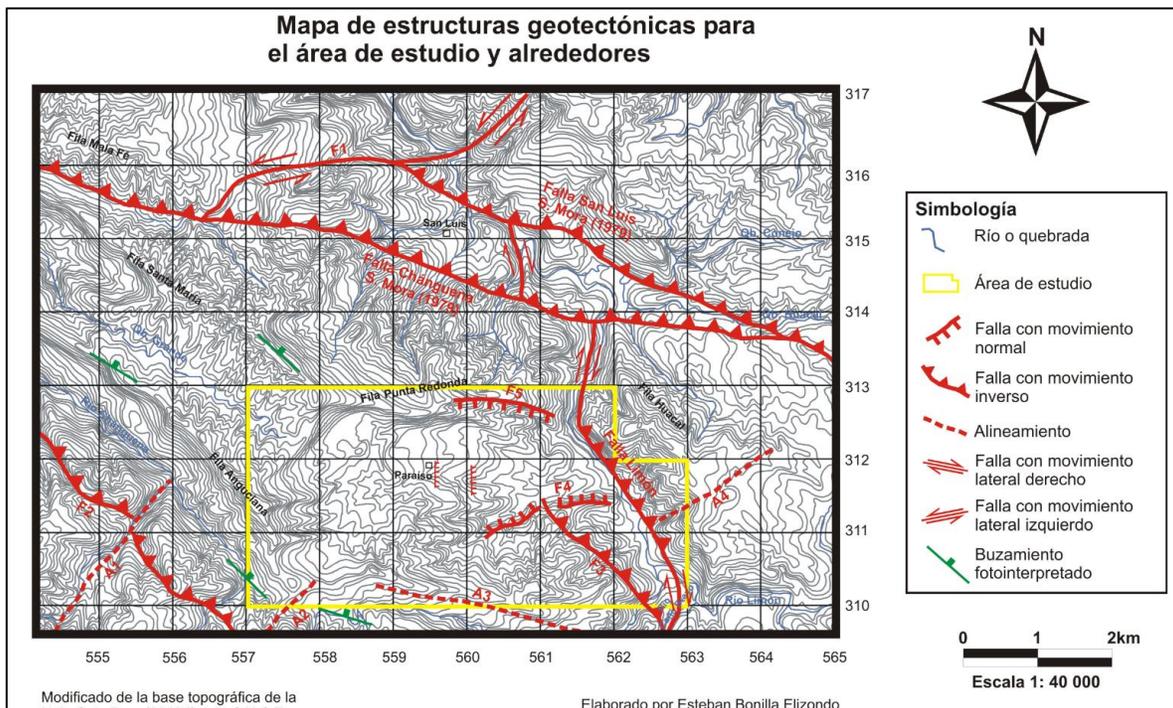
Las otras fallas definidas por Bonilla son las siguientes (Figura 3.24):

- Falla F1, se localiza al norte del área de estudio, posee un rumbo aproximado SW - NE, que varía a E - W en la parte central de la misma. Presenta un movimiento lateral izquierdo, posiblemente con una componente inversa en el sector donde se une con la falla San Luis.
- Falla F2, de acuerdo con Bonilla (2006), es parte del patrón estructural típico de la fila Costeña, formado debido a los esfuerzos compresivos con dirección NE que predominan en la región. Es de tipo inverso, con una traza discontinua, muestra evidencias como valles fluviales lineales y sillars de falla. Posee un rumbo aproximado N45W - S45E.
- Falla F3 ha sido interpretada como una posible traza antigua de la falla Limón, abandonada cuando ésta migró a la ubicación actual. Se trata de una falla inversa.

- Falla normal F4 localizada al sur del deslizamiento Paraíso, con escarpe vertical.
- Falla F5 que se ubica al norte del deslizamiento, con escarpe vertical.

Figura 3.24 Mapa de estructuras geotectónicas para el área de estudio. Tomado de: Bonilla, 2006

Las fallas Limón, F3, F4 y F5 se encuentran dentro del área de estudio, sin embargo, las fallas F1, F2, San Luis y Changuena, se encuentran en los alrededores o periferia del área de interés. Las fallas F3, F4 y F5 tienen una longitud entre 1 y 2 km, su característica principal es su expresión geomorfológica, sin embargo, no se lograron encontrar evidencias concretas de ellas.

Bonilla (2006), indica la presencia de fallas normales con planos orientados hacia el deslizamiento, interpretando la presencia de una estructura tipo graben, la cual podría estar facilitando el movimiento del deslizamiento en el sector inferior.

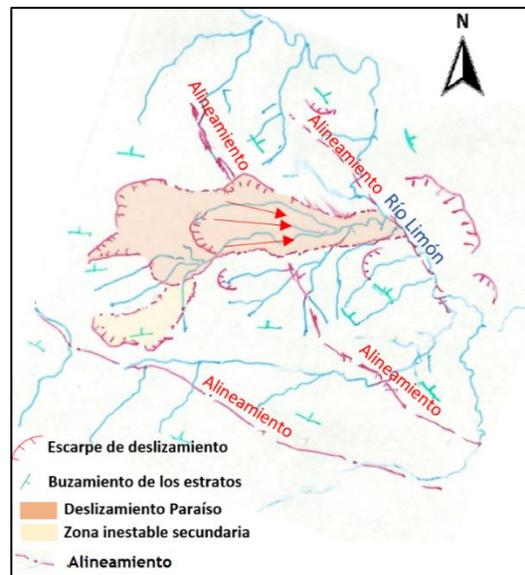
Figura 3.25 Esquema de interpretación fotogeológica - fotografías 1960.

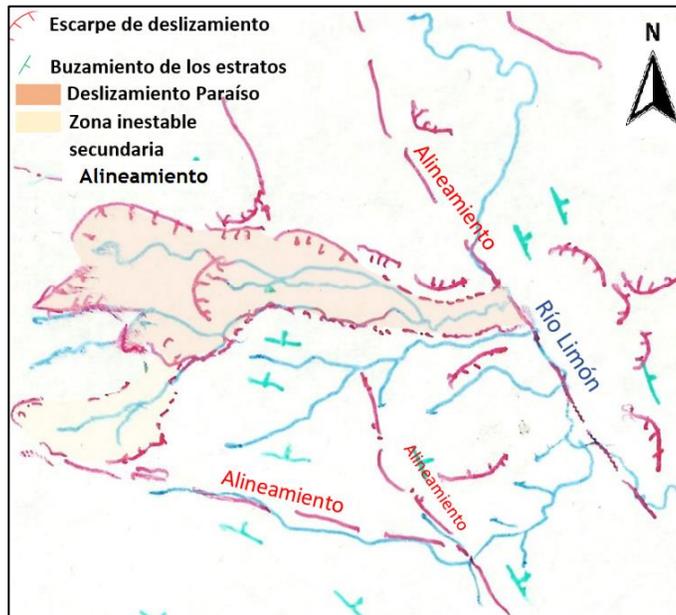
Figura 3.27 Esquema de interpretación fotogeológica - fotografías 1992.

5. En las fotografías de 1980 y 1992, no se percibe un ensanchamiento del cauce de las quebradas, ni depósito de sedimentos en el sector activo. Para 1997 hay un ligero incremento de sedimentos y ensanchamiento del cauce, aunque muy inferior al que se observa en la actualidad.
6. Las fotografías de 1997 muestran grietas longitudinales del sector activo, aunque en cantidad inferior a las que están presentes hoy en día.

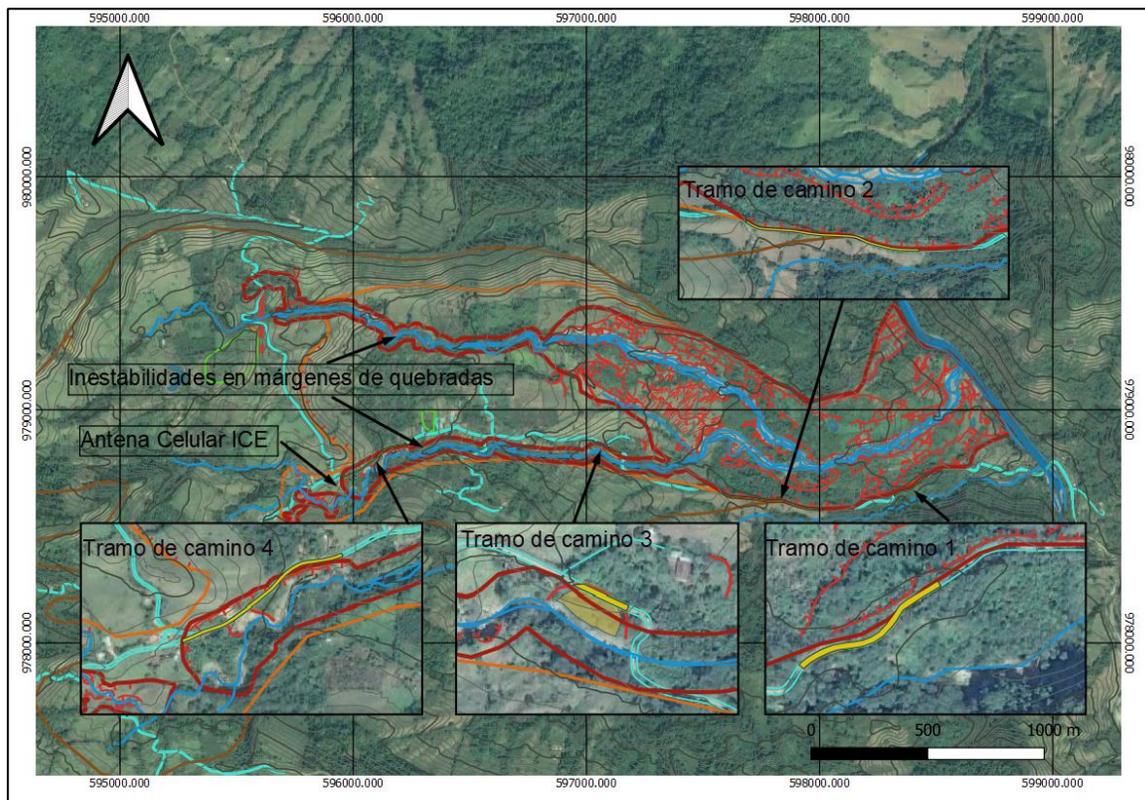
En la Figura 3.34 se muestra la ubicación de dichos sitios.

Figura 3.34 Ubicación de inestabilidades locales dentro del área del del deslizamiento

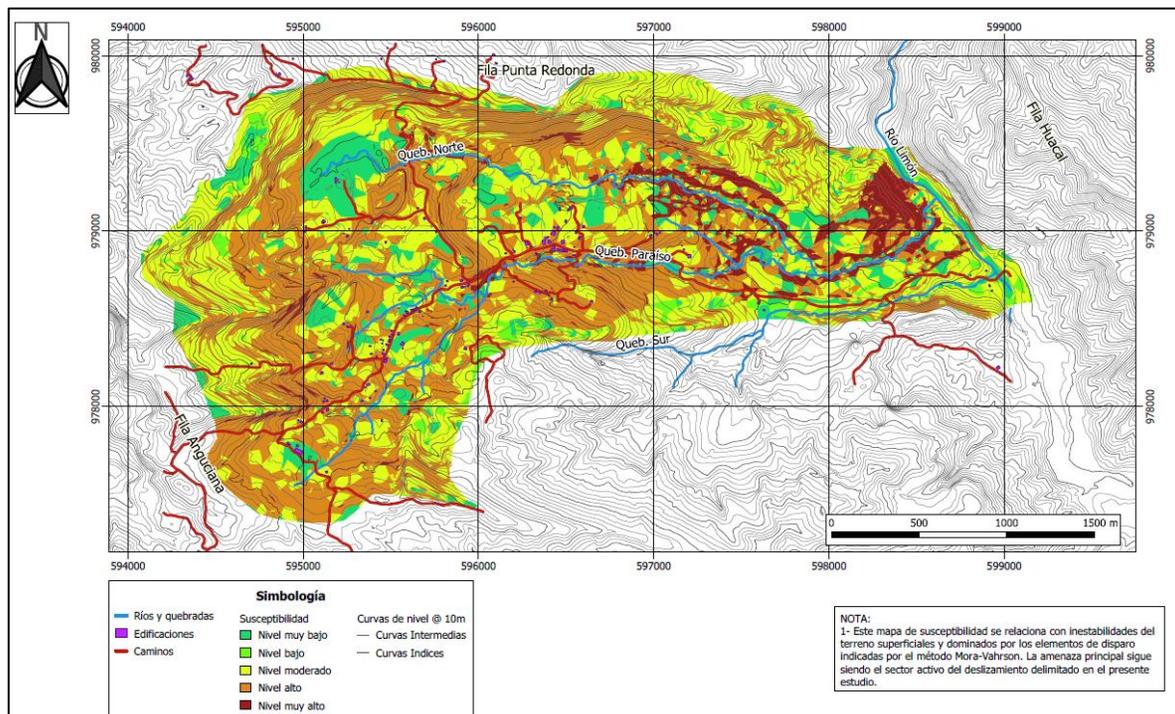
La aplicación del método Mora- Vahrson ha permitido generar un mapa del área de estudio donde se realiza una zonificación de la susceptibilidad a deslizamientos. Según la escala de colores empleada, los sectores color verde se asocian zonas de baja o muy baja susceptibilidad a deslizamientos, los amarillos, a zonas de moderada susceptibilidad y los sectores color naranja y rojo oscuro a zonas de alta y muy alta susceptibilidad (respectivamente). En la Figura 3.37 se muestra el mapa generado con la zonificación. En los anexos del presente documento se incluye nuevamente el mapa en escala 1:10000.

Figura 3.37 Mapa de susceptibilidad a deslizamientos del área de estudio. Ver mapa 1905C16-MA-05 en anexos

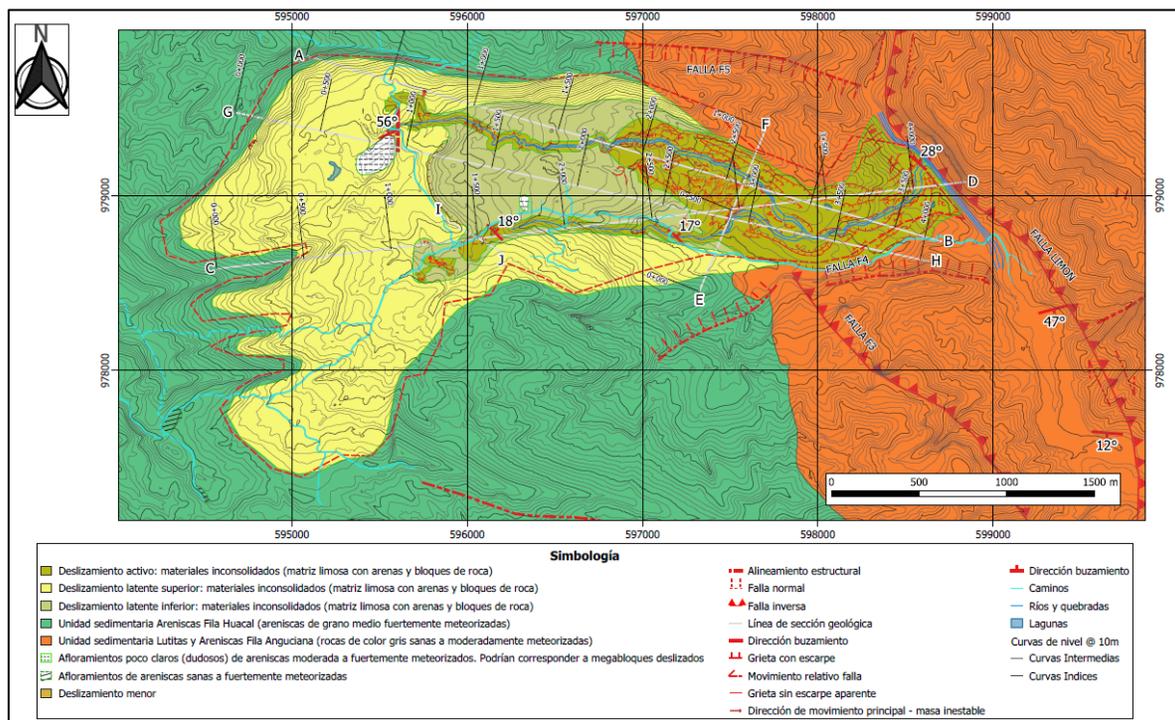
Figura 3.39 Ubicación en planta de los perfiles del terreno utilizados para los análisis de estabilidad de taludes.

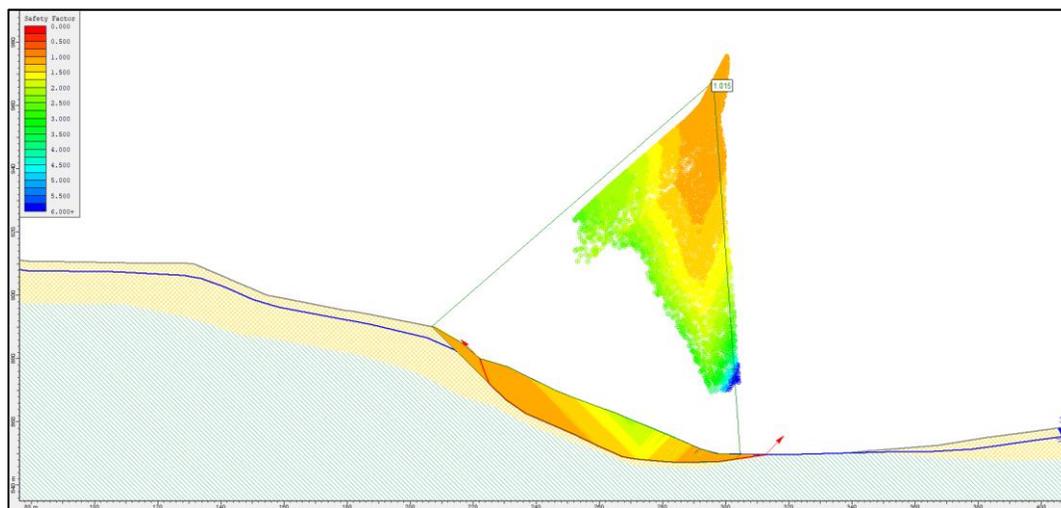
Figura 3.40 Superficie de falla retro- analizada en el perfil I-J.

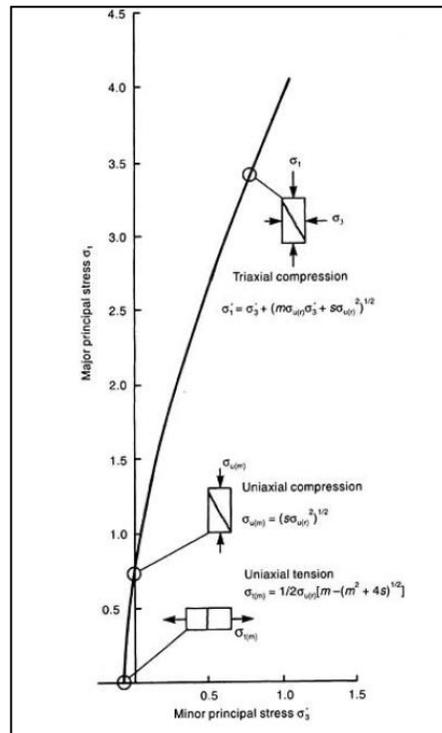
Figura 3.41 Criterio generalizado de ruptura de Hoek & Brown (2002)
