COMISIÓN NACIONAL DE PREVENCIÓN DE RIESGOS Y ATENCIÓN DE EMERGENCIAS

“ESTUDIO DE ESTABILIDAD DE LADERAS DEL DESLIZAMIENTO PARAÍSO, CHÁNGUENA, BUENOS AIRES”

1905C16-S-03-DOC-Rev1

Octubre, 2019

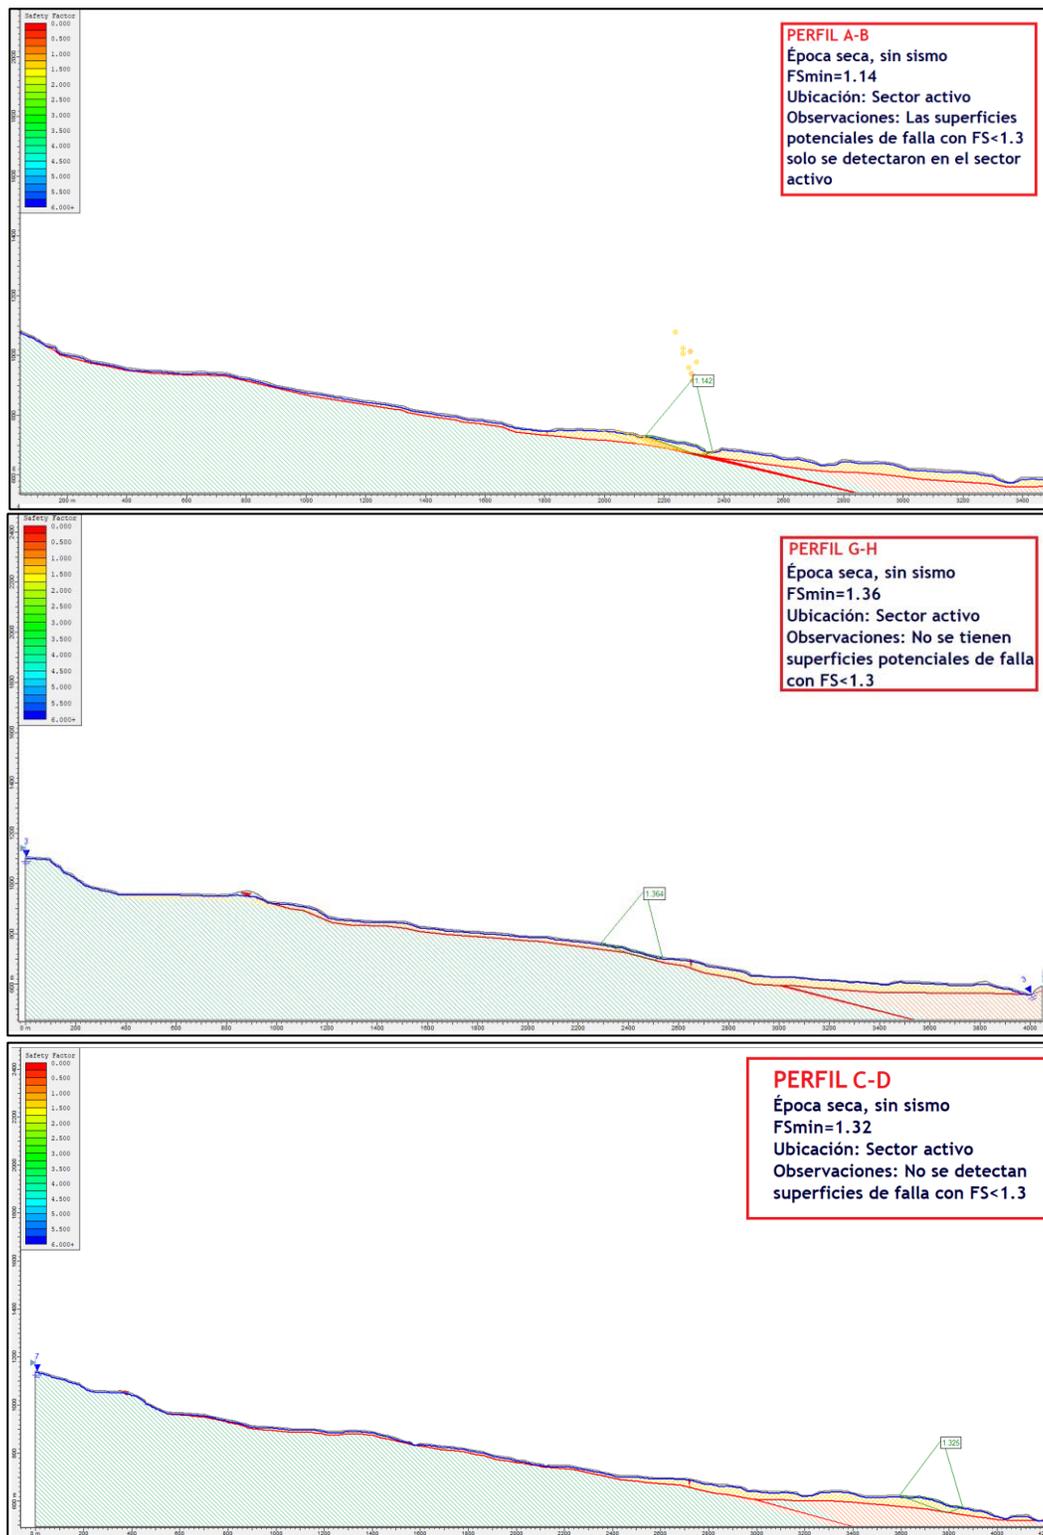
Figura 3.42 Análisis de estabilidad en los perfiles longitudinales en época seca, sin sismo

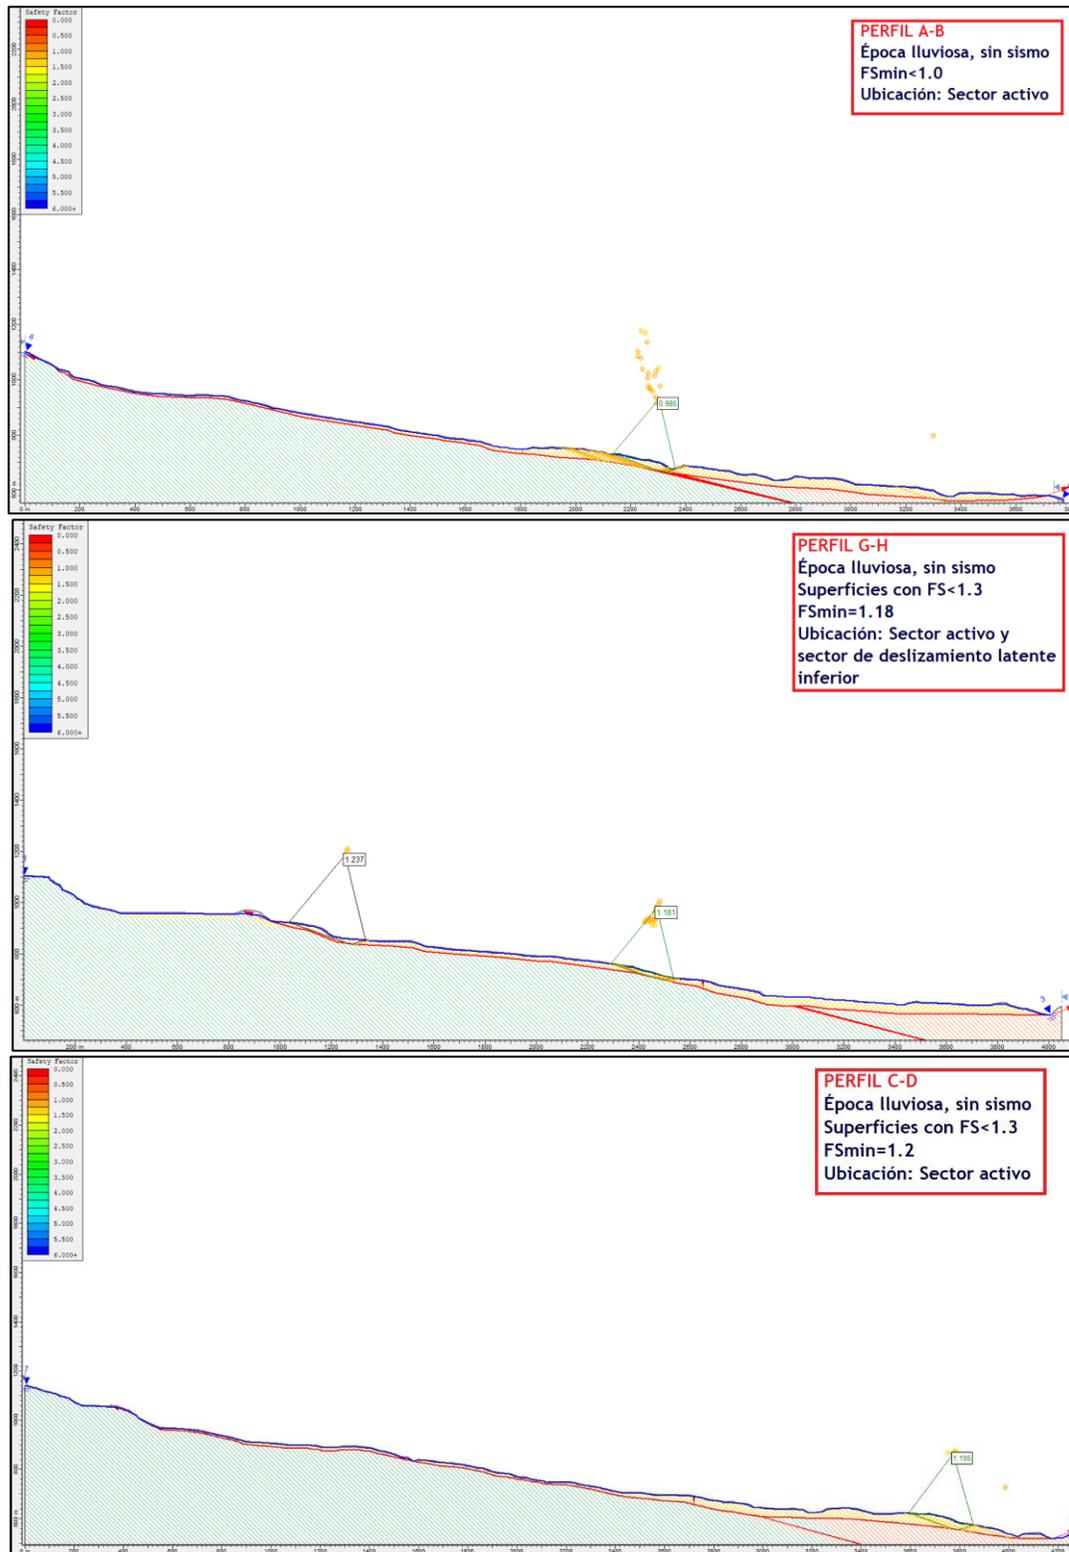
Figura 3.44 Análisis de estabilidad en los perfiles longitudinales en época lluviosa, sin sismo

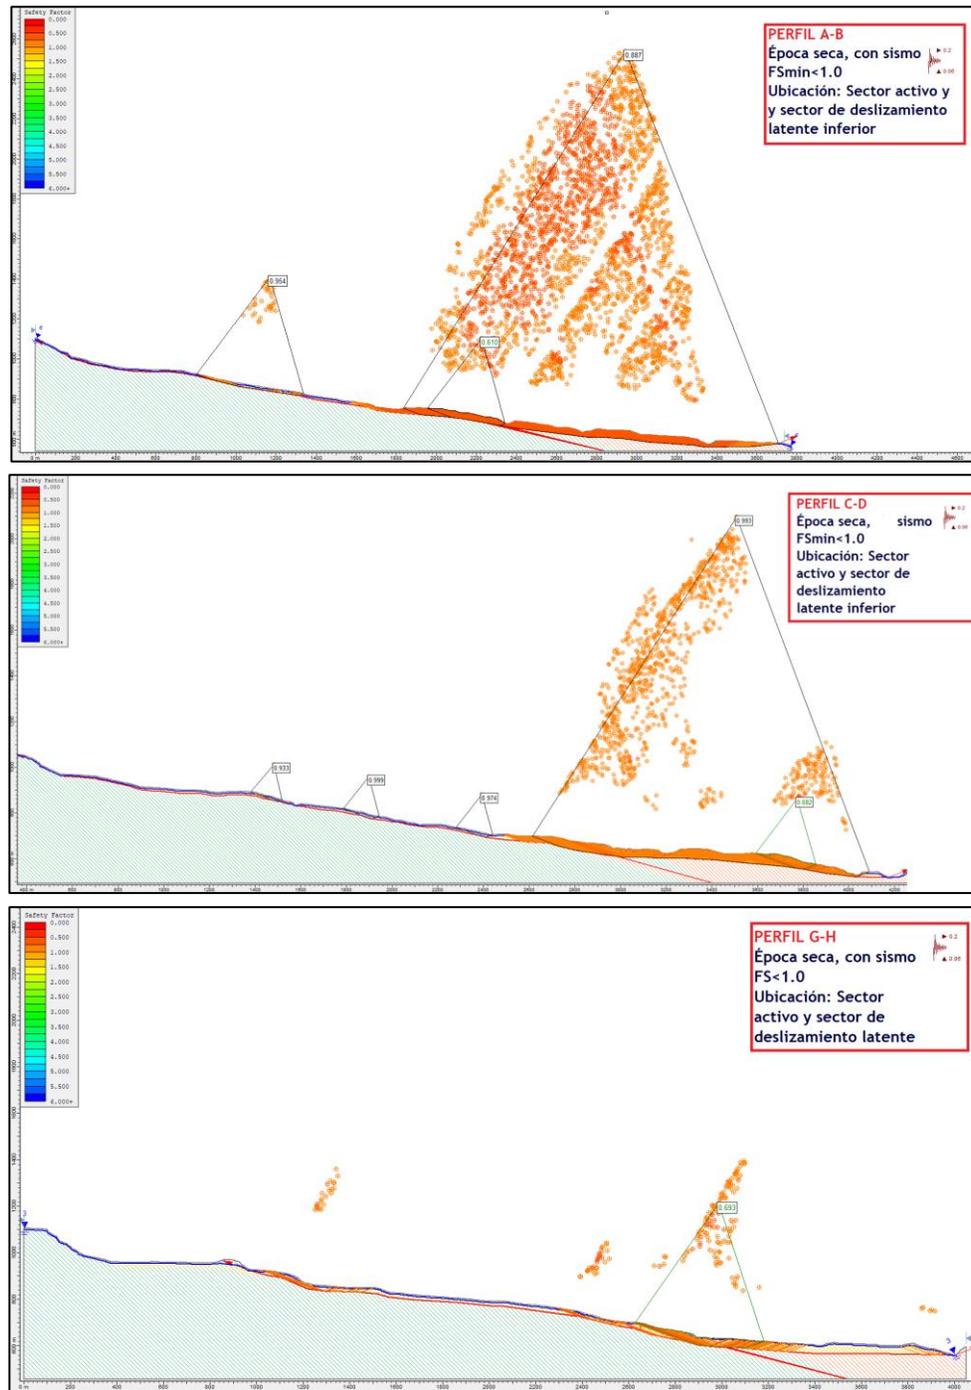
Figura 3.46 Análisis de estabilidad en los perfiles longitudinales en época seca, con sismo

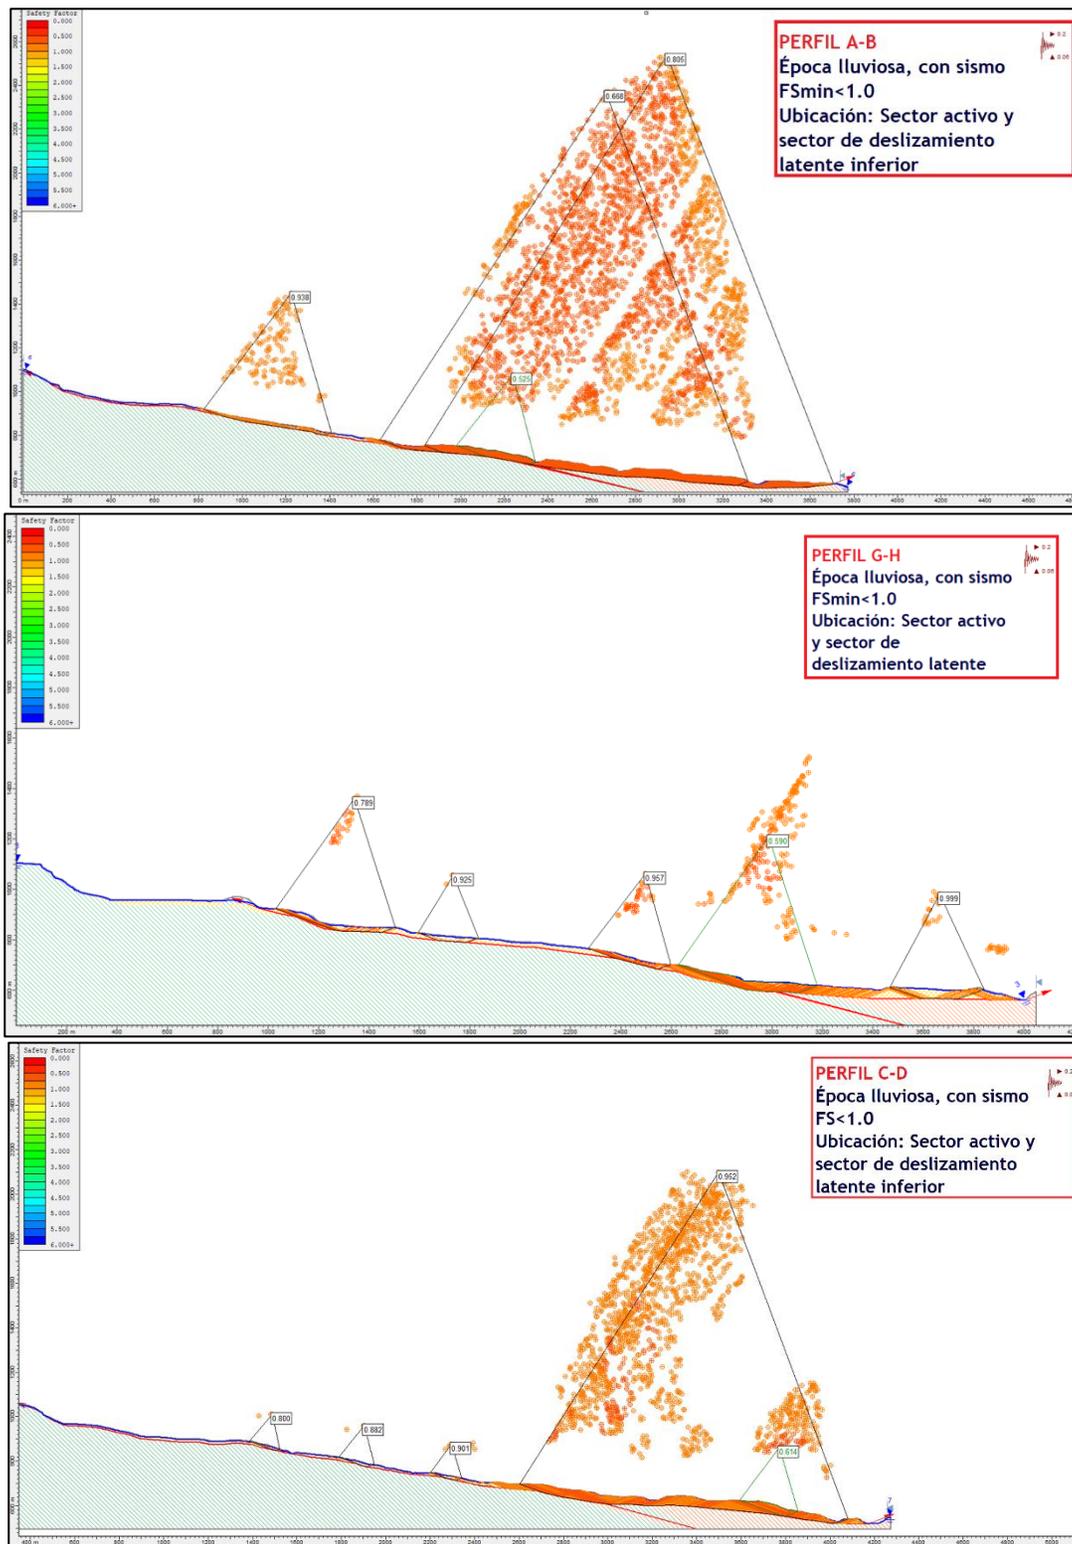
Figura 3.48 Análisis de estabilidad en los perfiles longitudinales en época lluviosa, con sismo

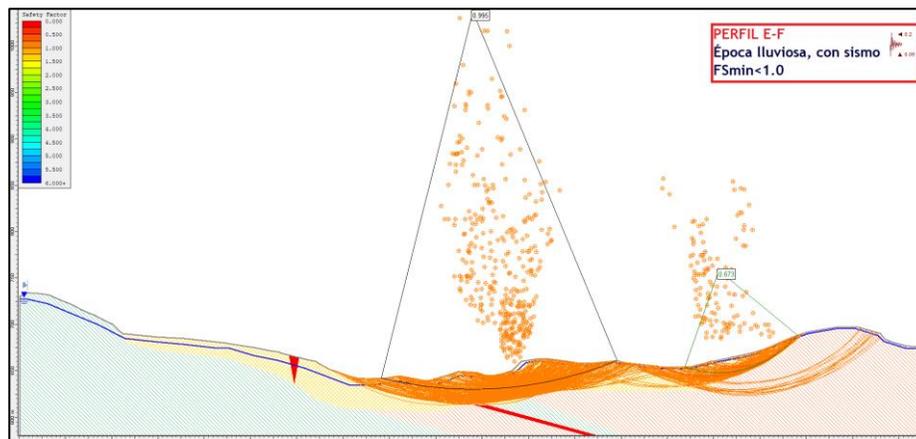
Figura 3.49 Análisis de estabilidad del perfil transversal E-F, en época lluviosa, con sismo

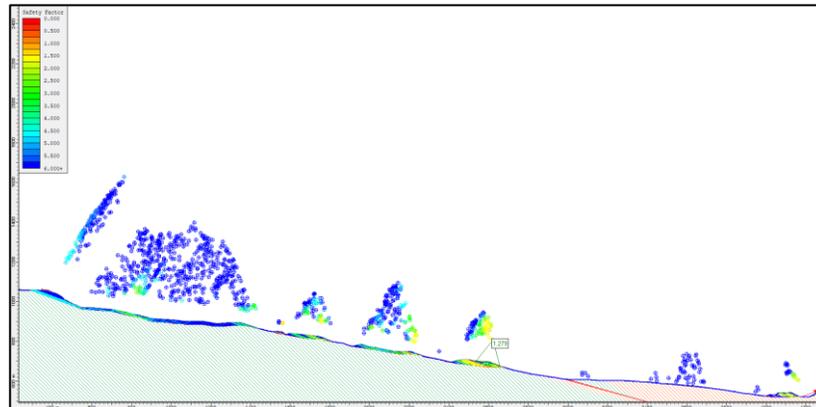
Figura 3.50 Condición post-sismo en el perfil C-D.

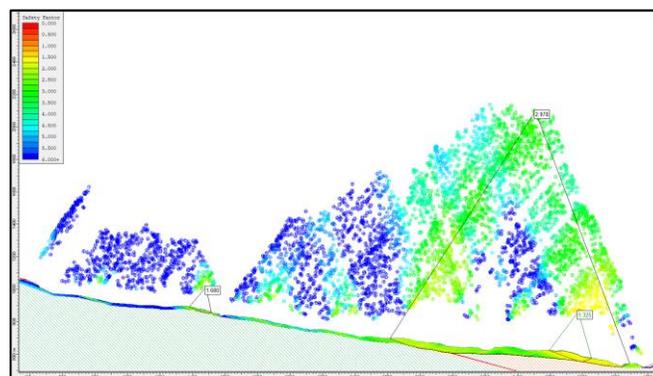
Figura 3.51 Superficies de falla potenciales en el perfil C-D bajo condición estática

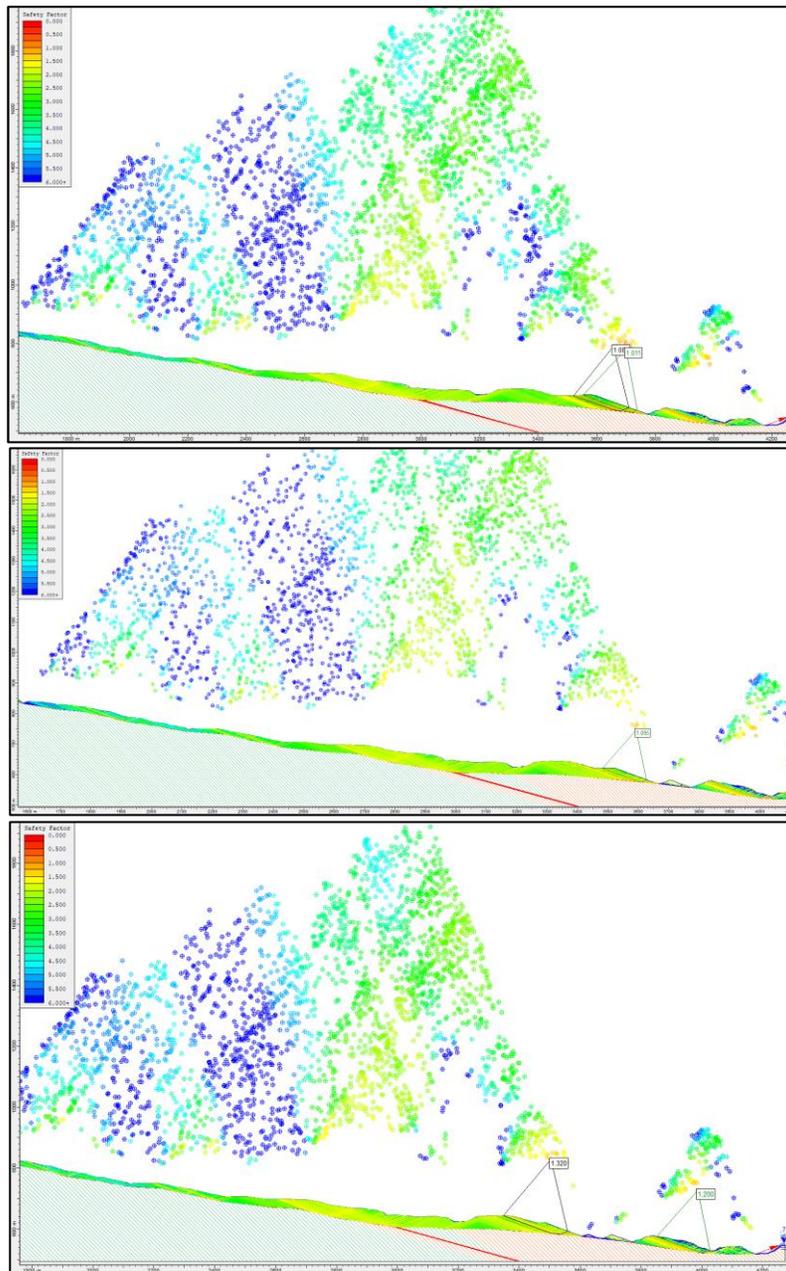
Figura 3.52. Análisis de falla progresiva en el perfil C-D

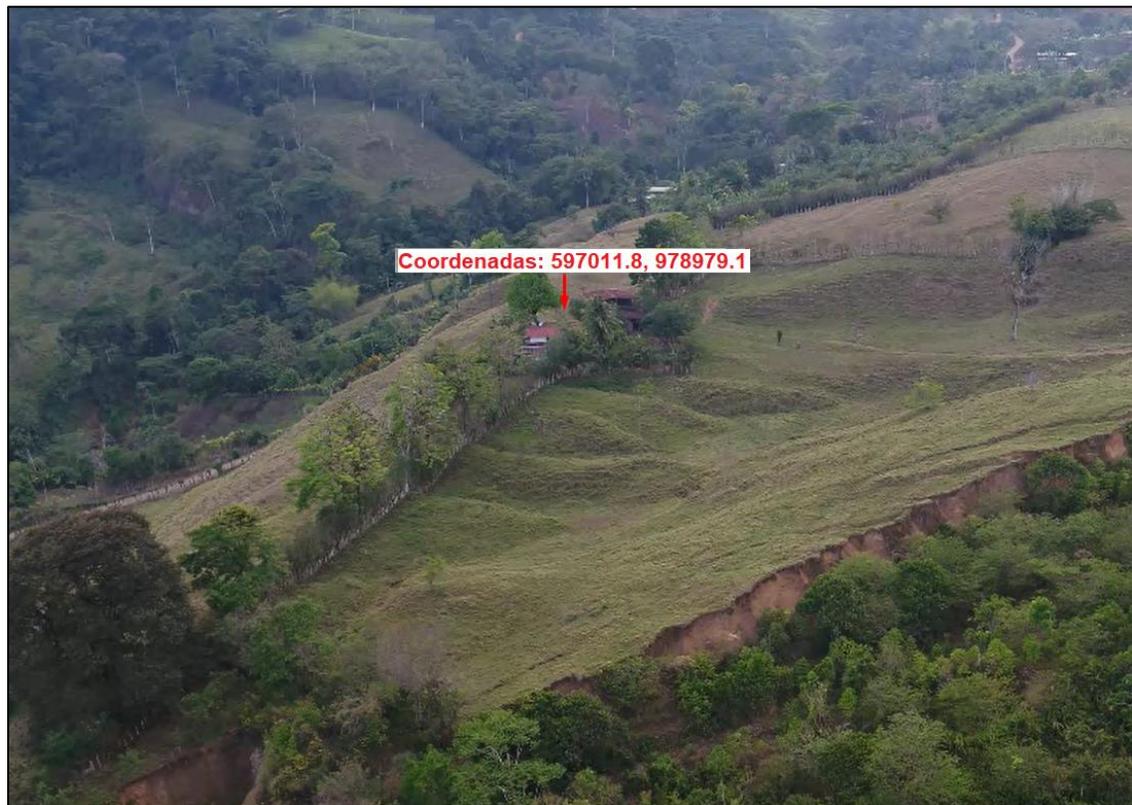
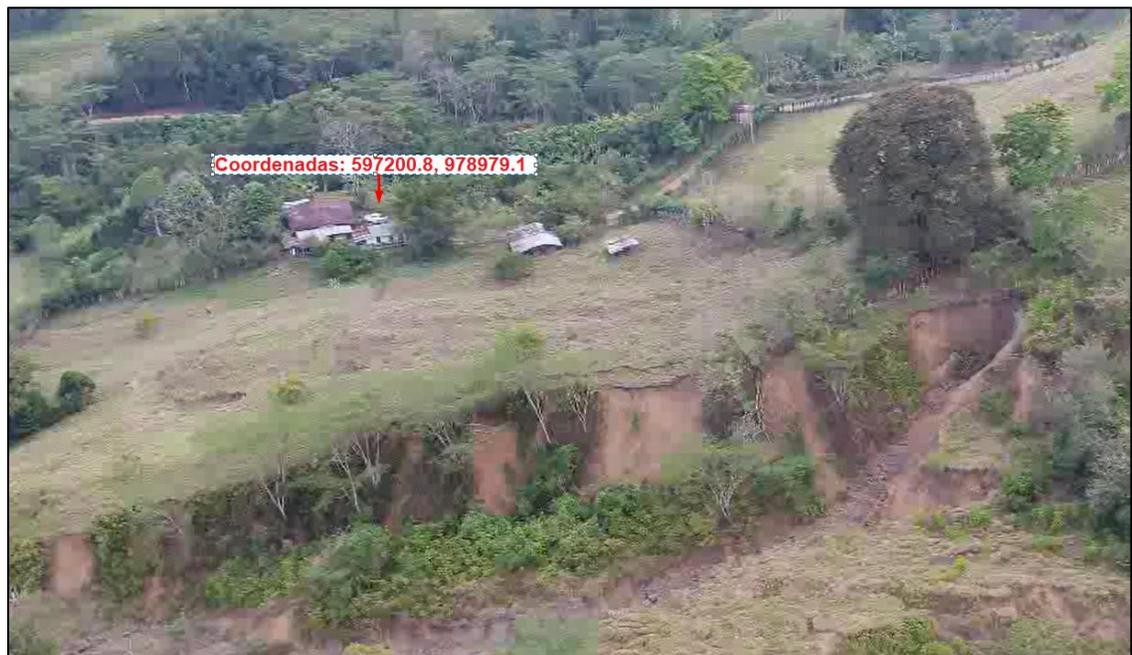
Figura 3.57. Edificaciones cercanas al área inestable (viviendas y construcciones agrícolas). Capturas de imágenes aéreas de sobrevuelo de la CNE, Marzo, 2019

Además del monitoreo general, se recomienda mantener una comunicación directa con los habitantes de las edificaciones más próximas al área activa del deslizamiento (Figura 3.56, Figura 3.57 y Figura 3.58). Dichas edificaciones deberán ser instrumentadas con sistemas básicos para la detección de inestabilidades como inclinómetros rudimentarios (niveles de burbuja en paredes y pisos) que puedan ser revisados diariamente por sus propietarios. De detectarse movimientos o daños en ellas, fisuras en el terreno, o cuando la línea activa se encuentre a menos de 70m de ellas, se deberá valorar la evacuación permanente de las mismas.

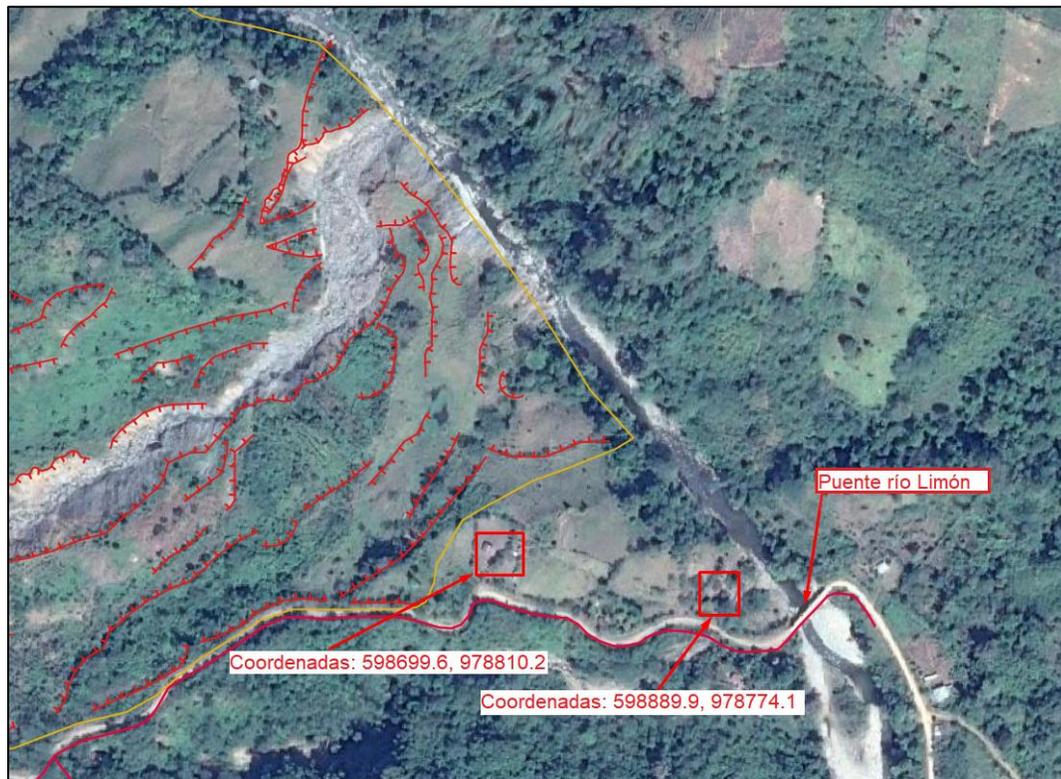
Figura 3.58. Viviendas próximas al área activa del deslizamiento (línea amarilla)

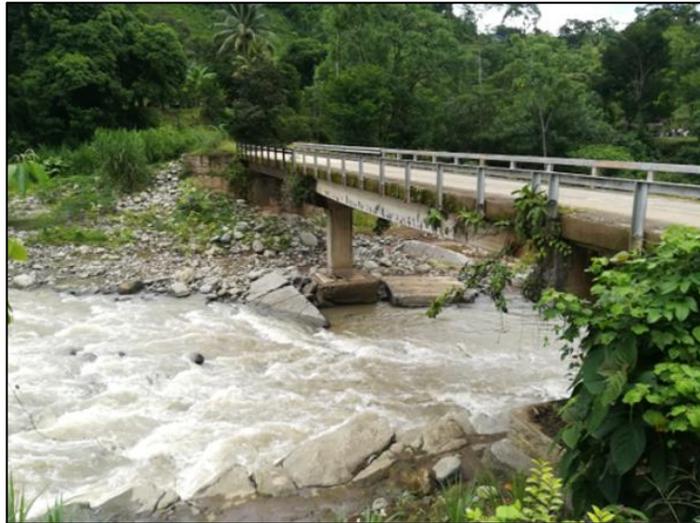
Figura 3.59. Estado actual del puente sobre el río Limón (Julio, 2019)

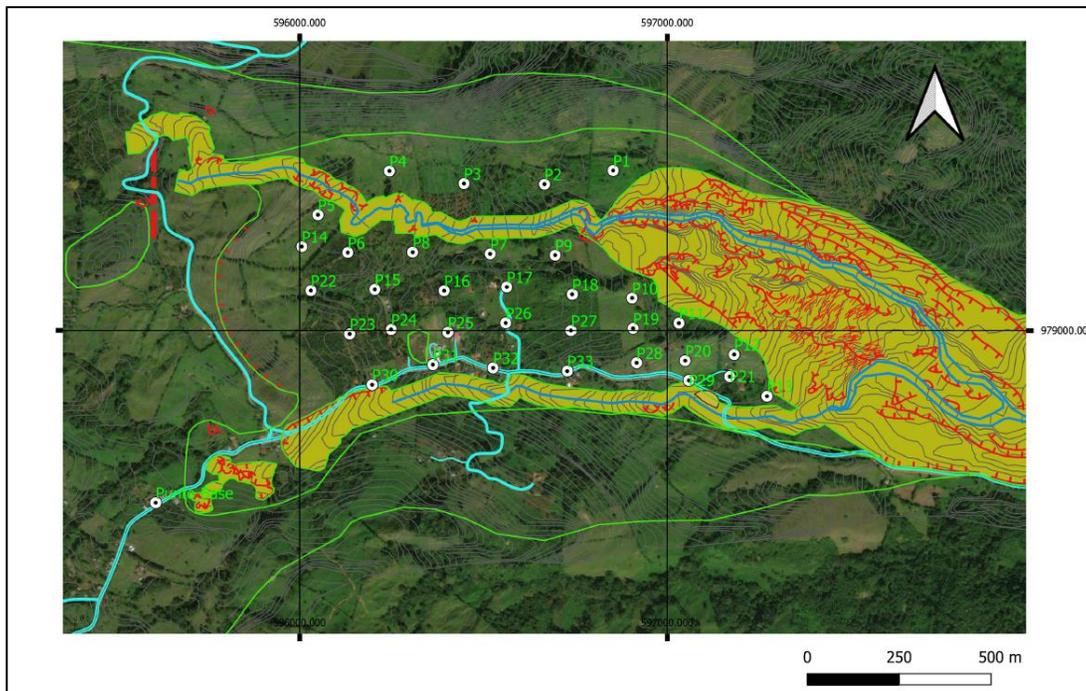
Figura 5.4 Red de puntos de monitoreo GPS para el área de deslizamiento latente inferior

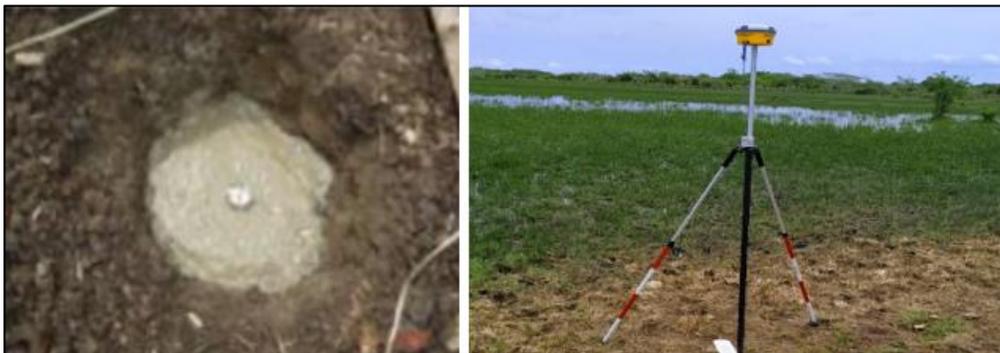
Tanto la estación base como las estaciones de monitoreo requieren de un trabajo de construcción sencillo, correspondiente a un mojón de concreto de 1.25m de profundidad y 20 cm de diámetro. Se debe dejar embebida en su centro una varilla de acero corrugado No5 con una pequeña perforación en su centro de 3mm de diámetro que permita la colocación de la punta del bastón del receptor GPS (ver Figura 5.5).

Figura 5.5 Mojones de concreto a construir para colocación de la punta del bastón del receptor GPS

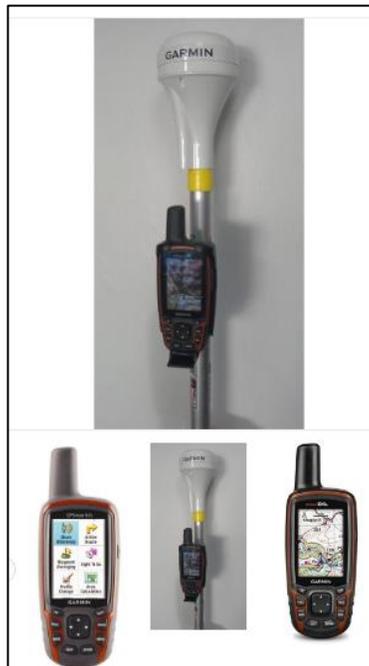
De considerarse muy onerosa esta opción, se podría valorar el uso de un GPS de mano con kit topográfico igual o similar al modelo Garmin GPSMAP 64S Topográfico, con Antena y Montura (ver Figura 5.6). Sin embargo, debido a que su precisión es más limitada (+-1.0m), se requerirían campañas semestrales de verificación realizadas por un profesional en topografía con equipos como los descritos en el párrafo anterior.

Figura 5.6 Equipo GPS Garmin GPSMAP 64S con kit topográfico

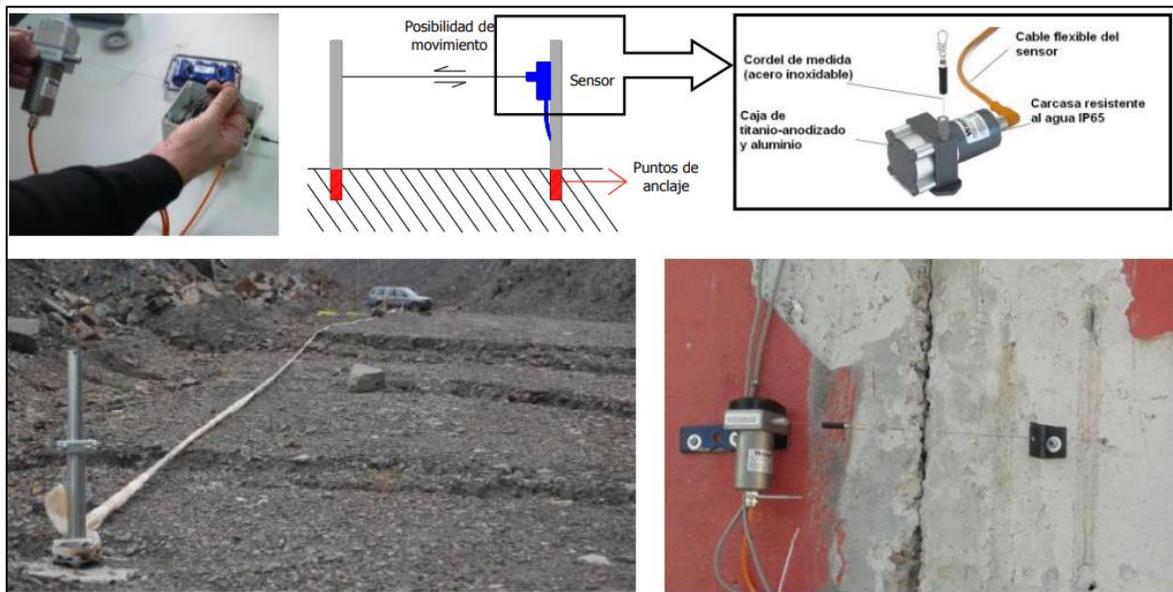
Figura 5.7 Extensómetros de cable Fuente: Oliva, 2015

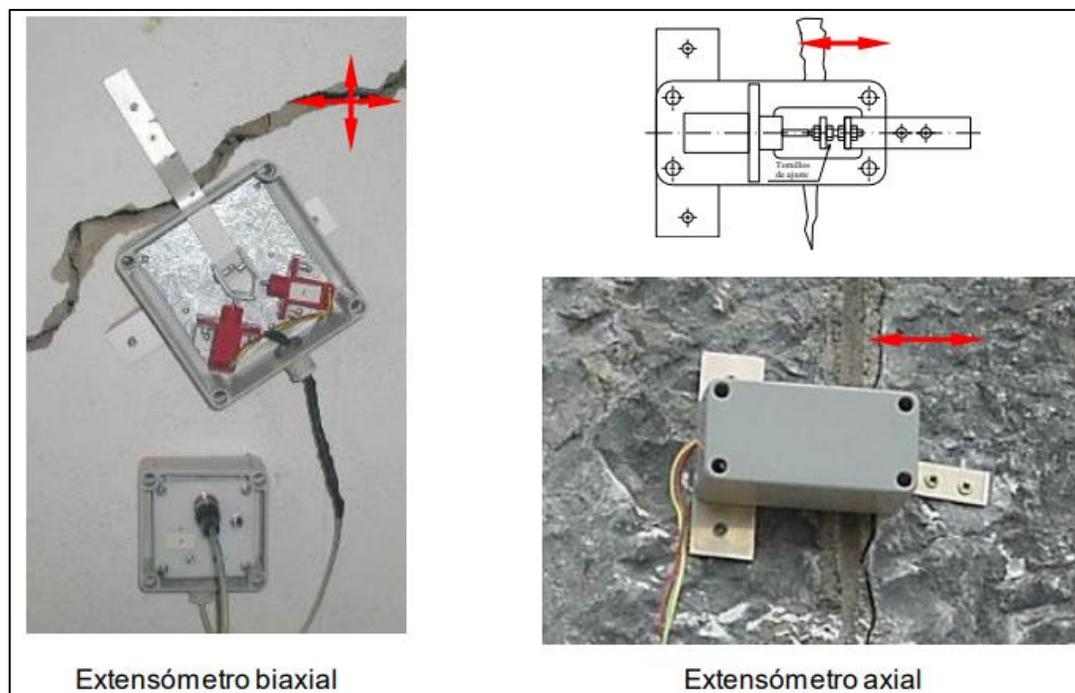
Figura 5.9 Extensómetros de grietas. Fuente: Oliva, 2015

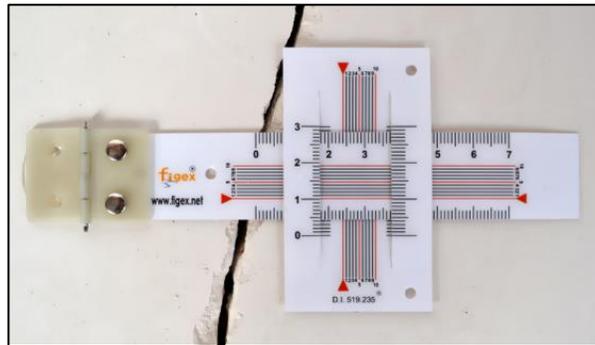
Figura 5.10 Fisurómetro de pared de dos direcciones, de 0.1mm de resolución. Fuente: figex.net

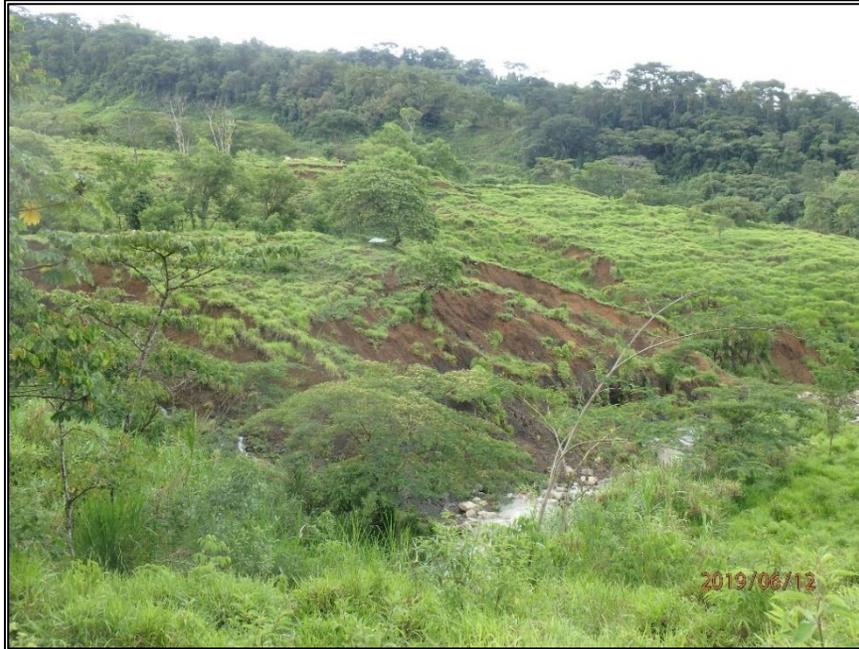
Fotografía A.1.1 Abundantes grietas longitudinales o paralelas a la quebrada Paraíso Sur producto de superficies activas y erosión del río - deslizamiento activo, sector central.
Coordenadas 597764.75E - 978835.74N.

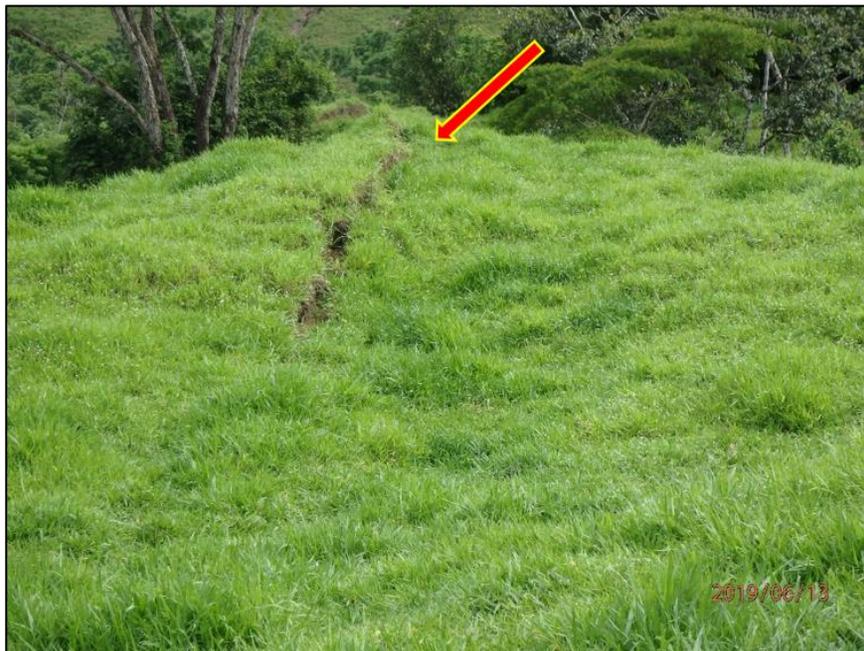
Fotografía A.1.2 Grieta que representa el límite superior del deslizamiento activo.
Coordenadas X=597087.98E - 979083.60N.

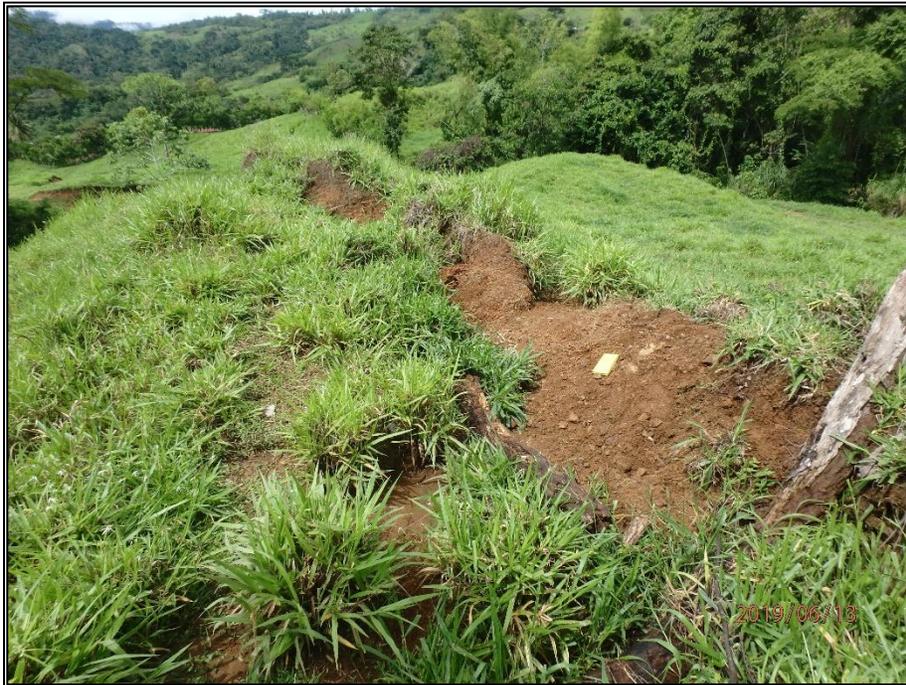
Fotografía A.1.3 Continuación de la grieta que representa el límite superior del deslizamiento activo. Coordenadas 597001.50E - 979157.51N.

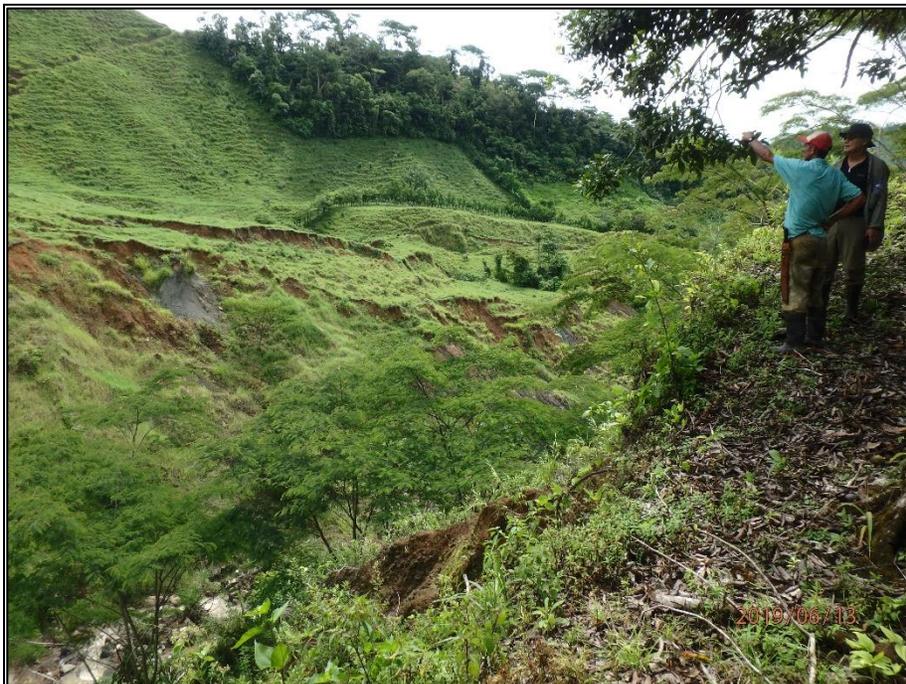
Fotografía A.1.4 Abundantes grietas producto de superficies activas - deslizamiento activo, límite superior - Norte. Coordenadas 597039.87E - 979353.64N.

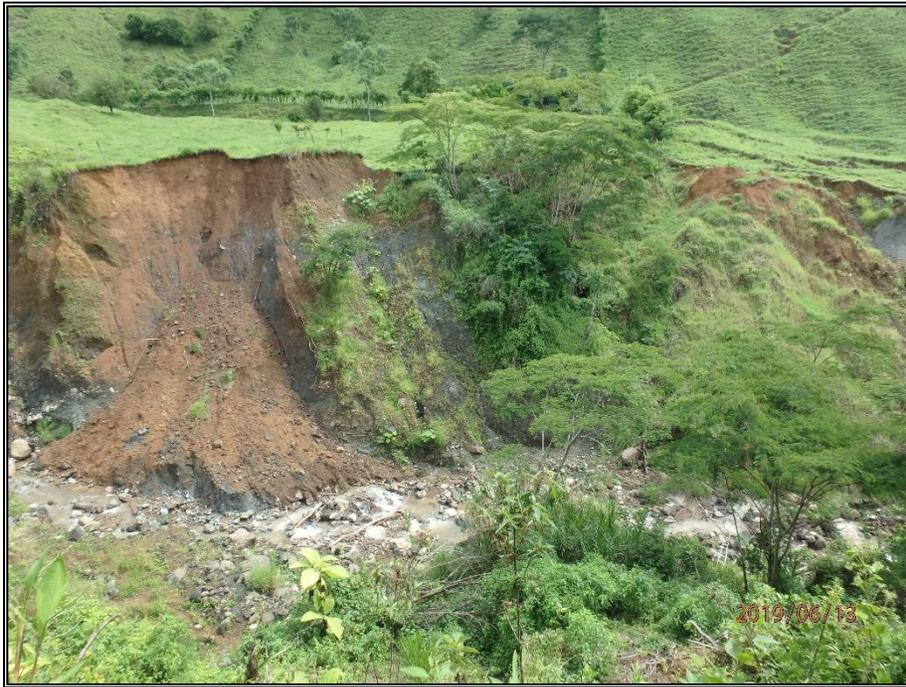
Fotografía A.1.4 Deslizamiento activo, límite superior - Norte, las quebradas y ríos producen un proceso de erosión del pie que desarrollan desprendimientos continuos de las márgenes. Coordenadas 597039.87E - 979353.64N.

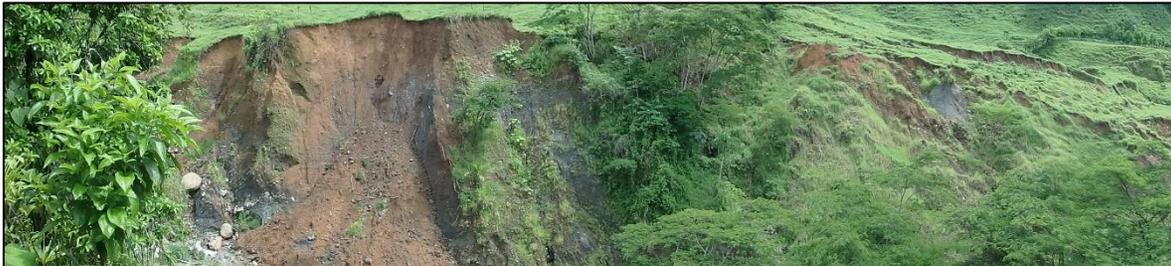
Fotografía A.1.5 Deslizamiento activo, límite superior - Norte, las quebradas y ríos producen un proceso de erosión del pie que desarrollan desprendimientos continuos de las márgenes. Coordenadas 597039.87E - 979353.64N.

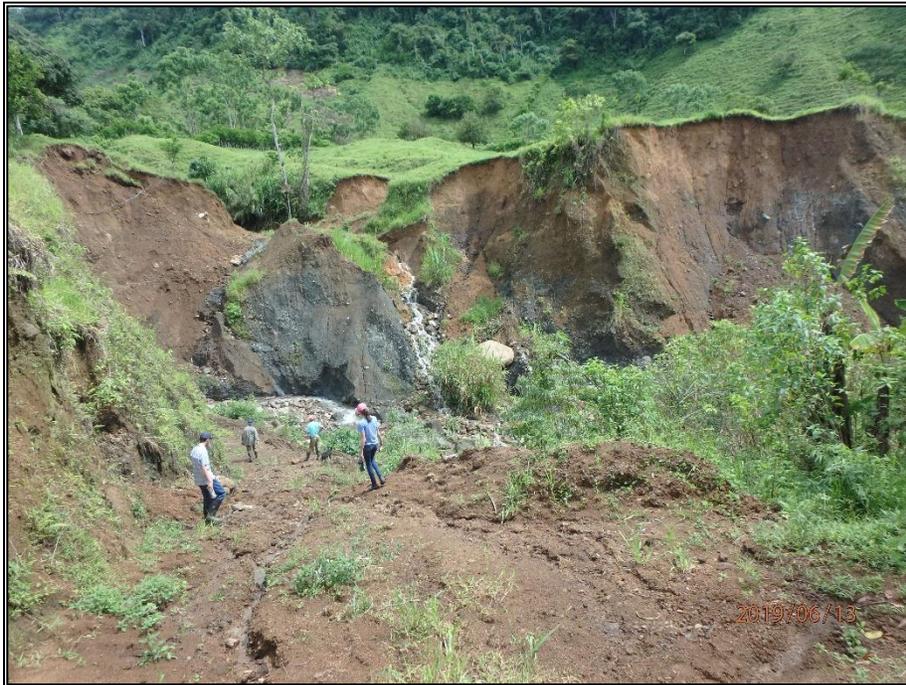
Fotografía A.1.5 Deslizamiento activo, quebrada Paraíso Central, laderas con movimiento permanente. Coordenadas 596853.38E - 979303.47N.

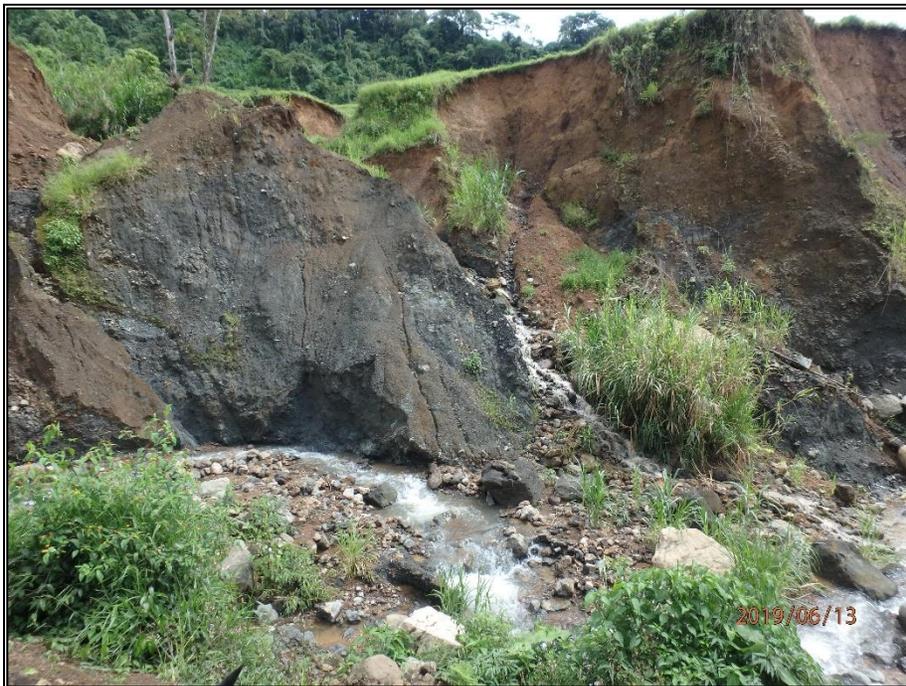
Fotografía A.1.6 Deslizamiento activo, está compuesto por material heterogéneo, se observan brechas inconsolidadas color gris verdoso y café claro. Coordenadas 596853.38E - 979303.47N.

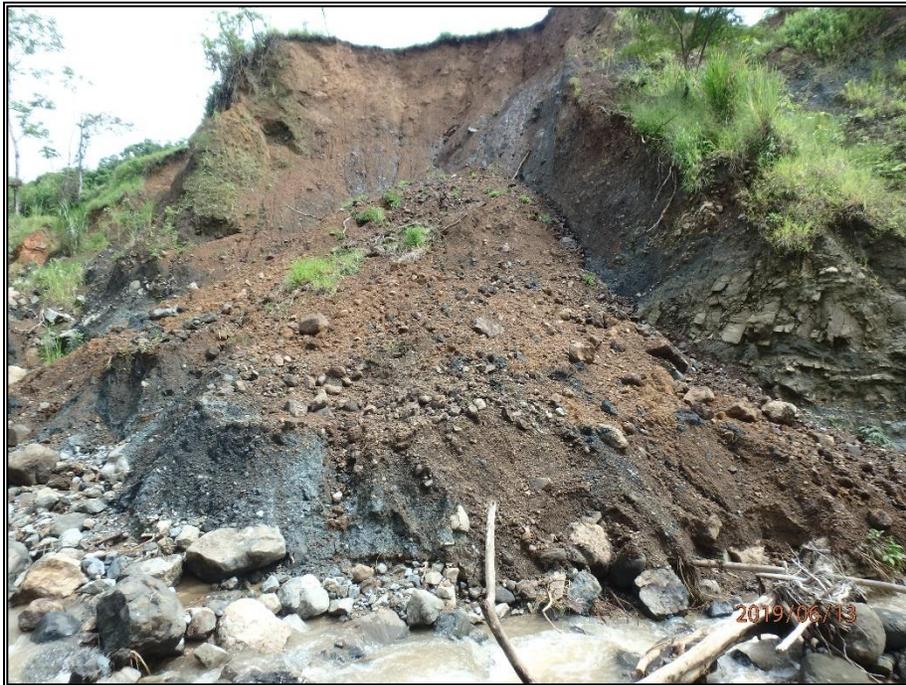
Fotografía A.1.7 La erosión constante de la quebrada representa un motor para el desprendimiento permanente de material de deslizamiento. Coordenadas 596956.8279E - 979313.95N.

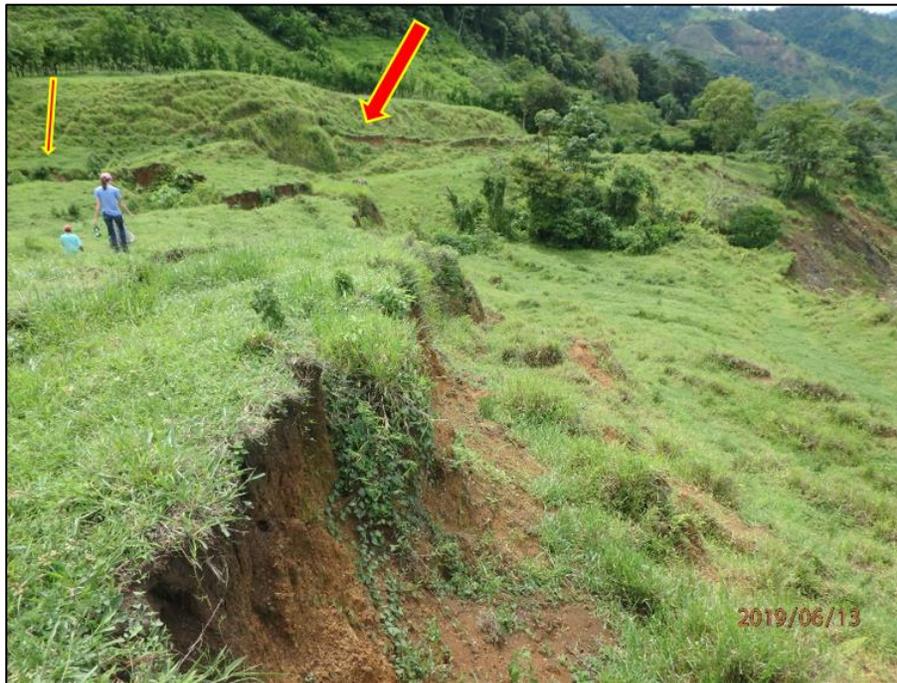
Fotografía A.1.9 Grietas longitudinales se observan a una distancia hasta a 100 m del cauce principal Quebrada Paraíso Central - laderas activas, desplazamientos permanentes. Coordenadas 597295.37E - 979342.67N.

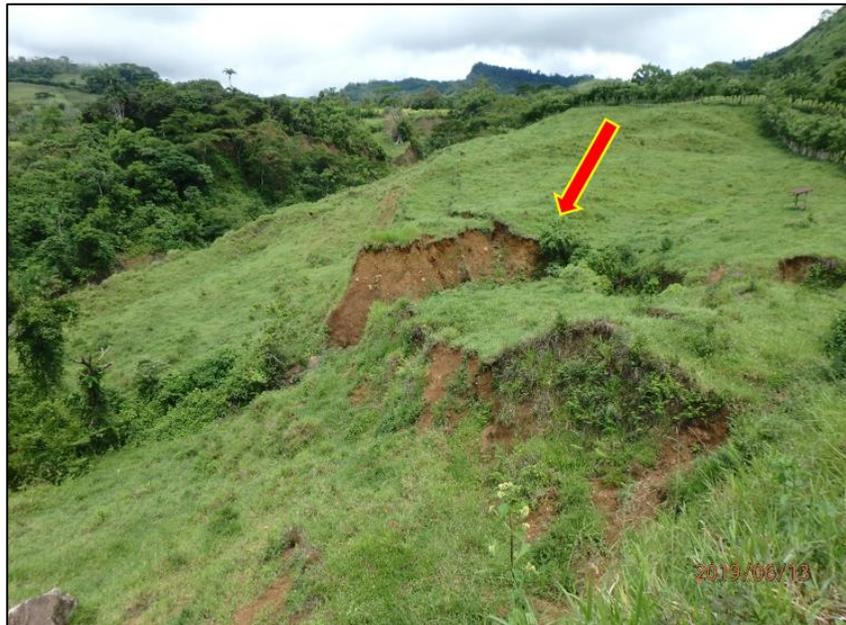
Fotografía A.1.10 Grietas transversales siguiendo valles secundarios - laderas activas. Coordenadas 597604.62E - 979157.39N.

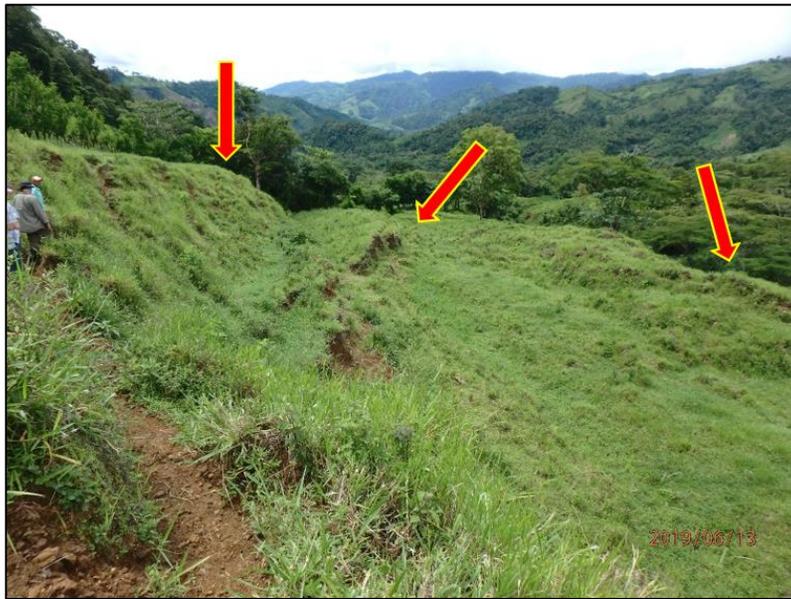
Fotografía A.1.11 Escarpes y grietas longitudinales a lo largo del cauce principal Quebrada Paraíso Central - laderas activas, desplazamientos permanentes. Coordenadas 597749.03E - 979081.58N.

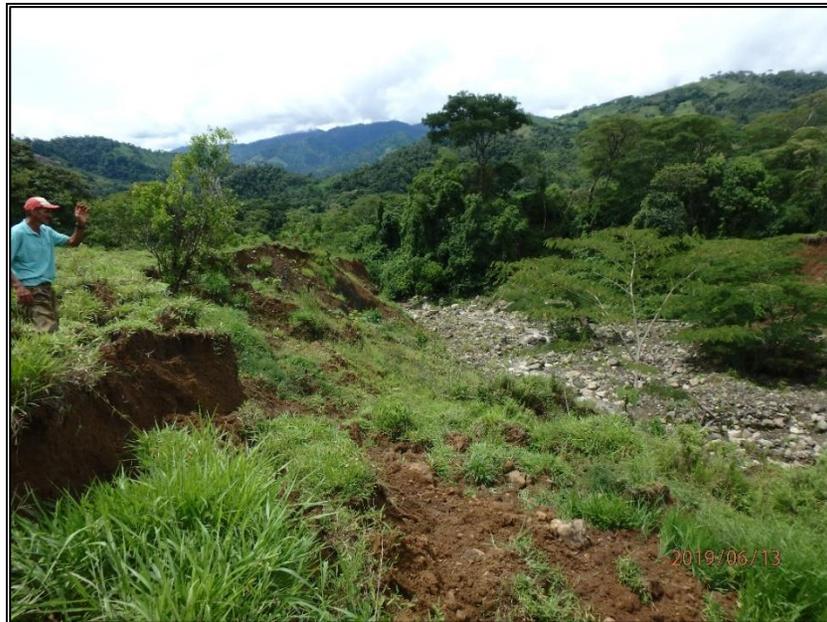
Fotografía A.1.12 La quebrada Paraíso acarrea diariamente sedimentos con un rango granulométrico amplio, la partícula gruesa se acumula en el lecho, donde se observan areniscas y abundantes clastos de caliza fosilífera. Coordenadas 597833.49E - 978900.29N.
