COMISIÓN NACIONAL DE PREVENCIÓN DE RIESGOS Y ATENCIÓN DE EMERGENCIAS

“ESTUDIO DE ESTABILIDAD DE LADERAS DEL DESLIZAMIENTO PARAÍSO, CHÁNGUENA, BUENOS AIRES”

1905C16-S-03-DOC-Rev1

Octubre, 2019

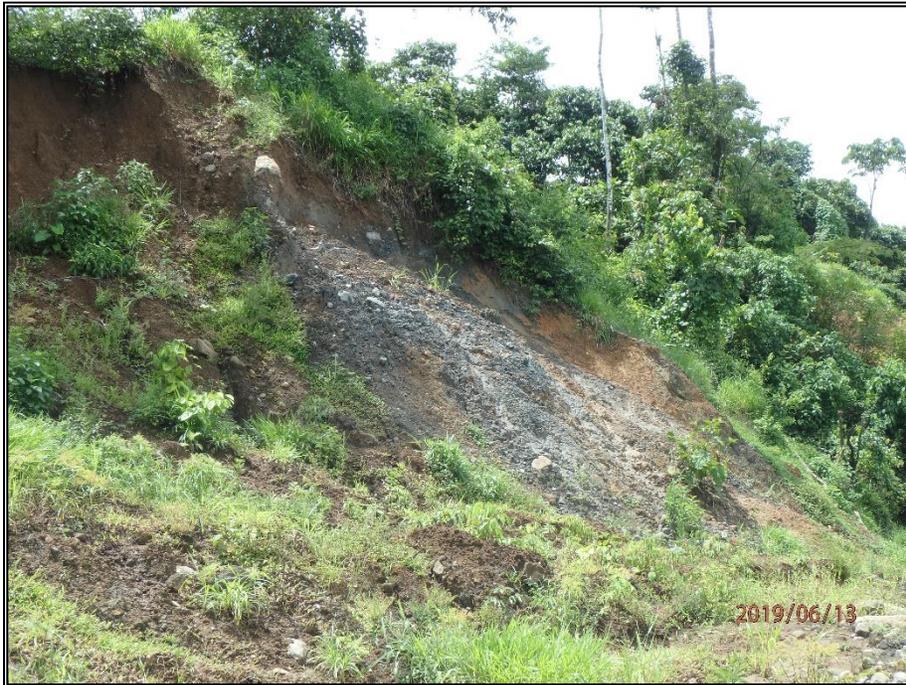
Fotografía A.1.13 Laderas inestables de la quebrada Paraíso, flujo de lodos con exceso de humedad. Coordenadas 597916.17E - 978831.69N.

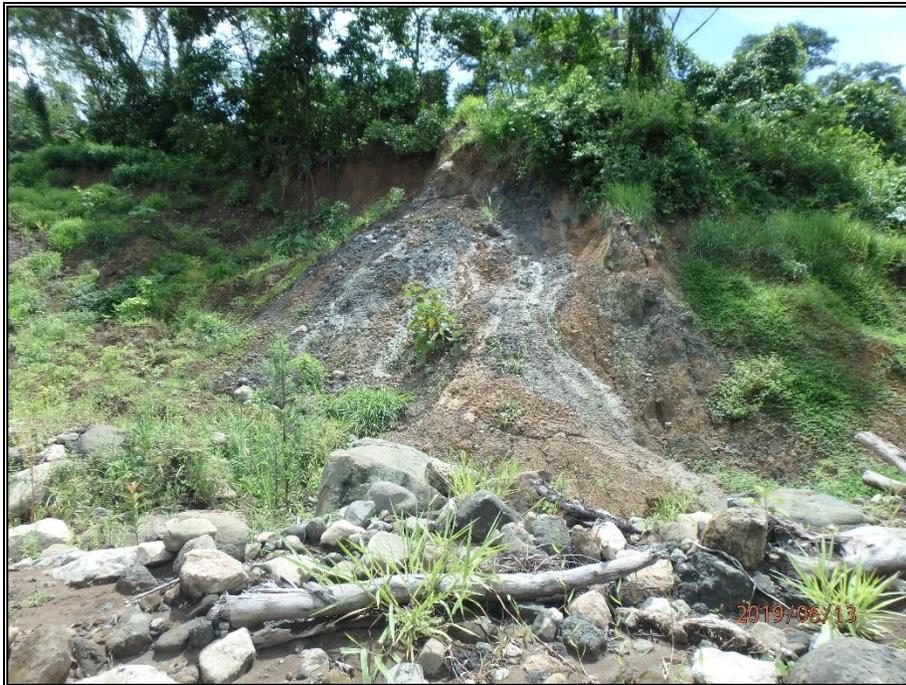
Fotografía A.1.14 Laderas inestables de la quebrada Paraíso, flujo de lodos con exceso de humedad. 597930.78E - 978809.15N.

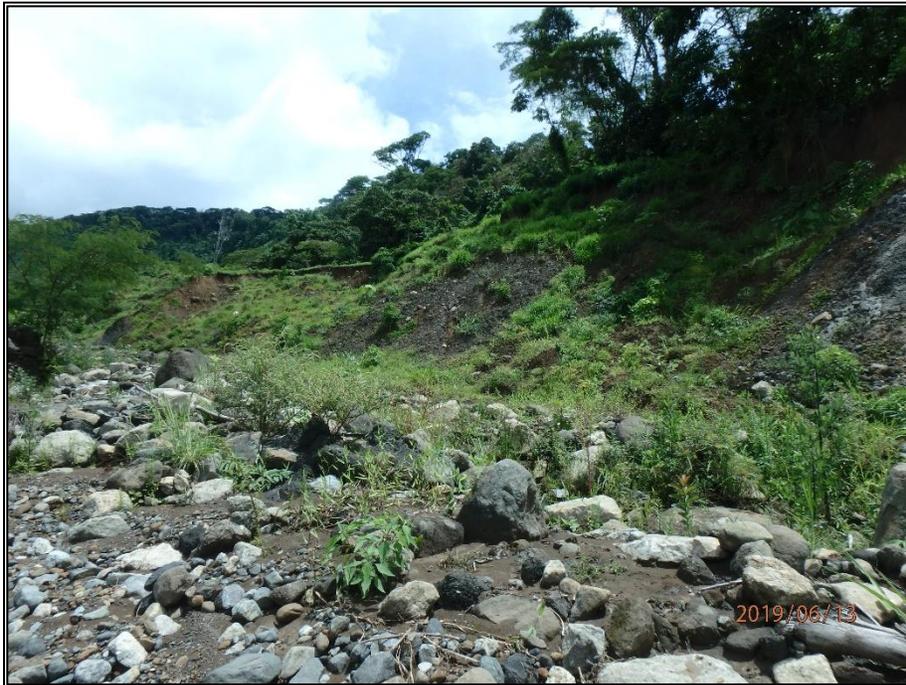
Fotografía A.1.15 Laderas inestables de la quebrada Paraíso, por tramos continuos de movimiento permanente. Coordenadas 597900.35E - 978844.58N.

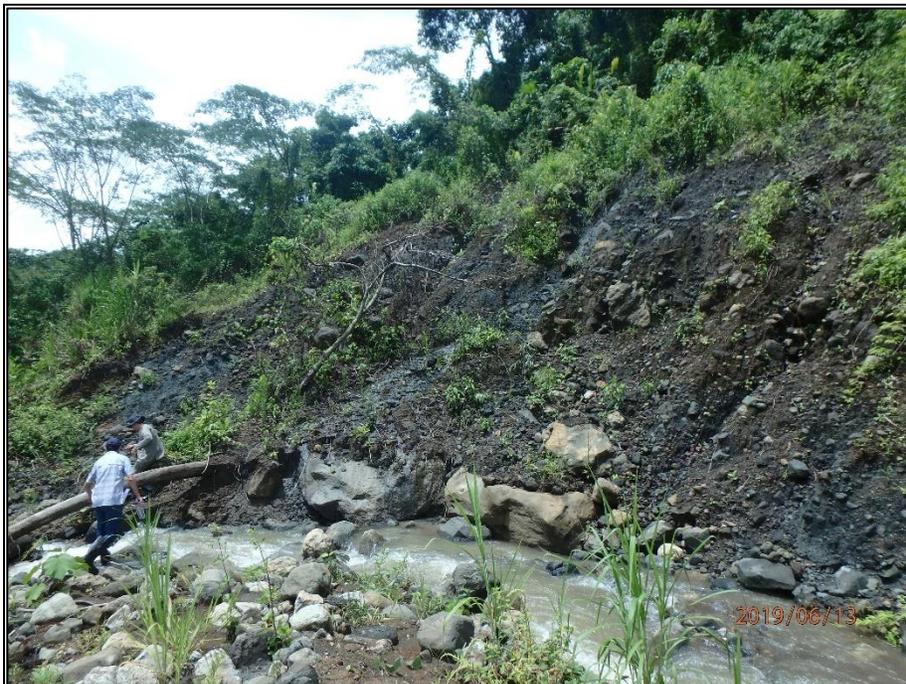
Fotografía A.1.16 Laderas inestables de la quebrada Paraíso, material brechoso con una matriz limo arenosa. Coordenadas 597954.90E - 978799.89N.

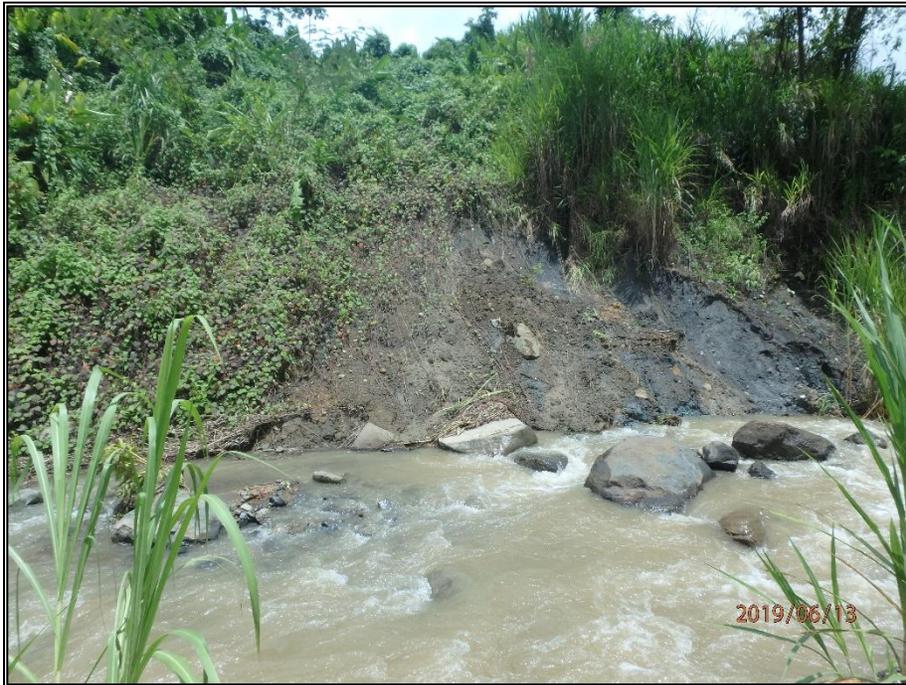
Fotografía A.1.17 Ladera inestable de la quebrada Paraíso, abundante contenido de limos y arcillas. Coordenadas 597954.90E - 978799.89N.

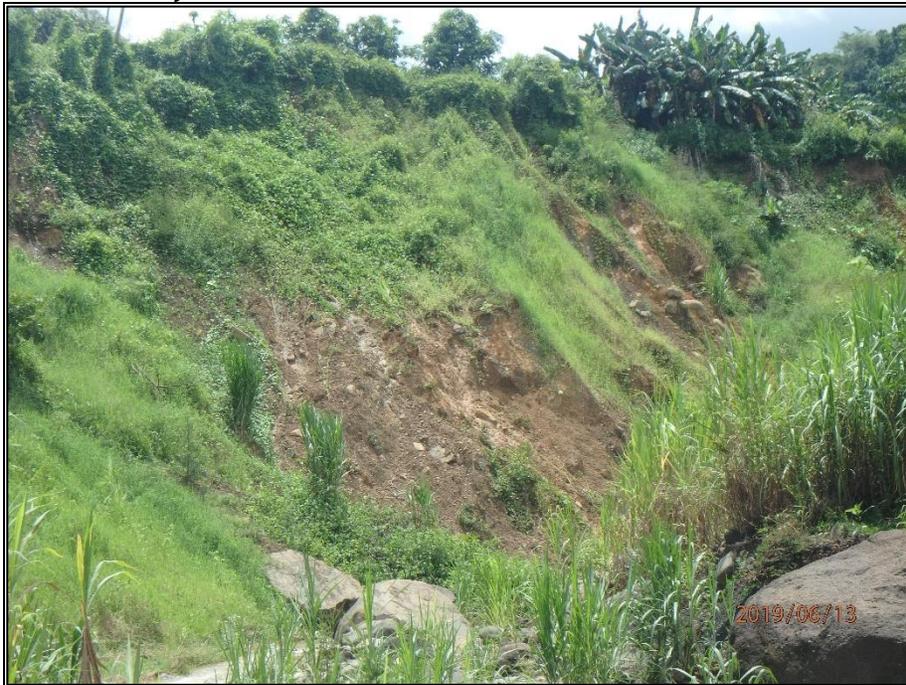
Fotografía A.1.18 Laderas inestables de la quebrada Paraíso, con espesores de 30 - 35 m de altura. Coordenadas 598046.55E - 978793.04N.

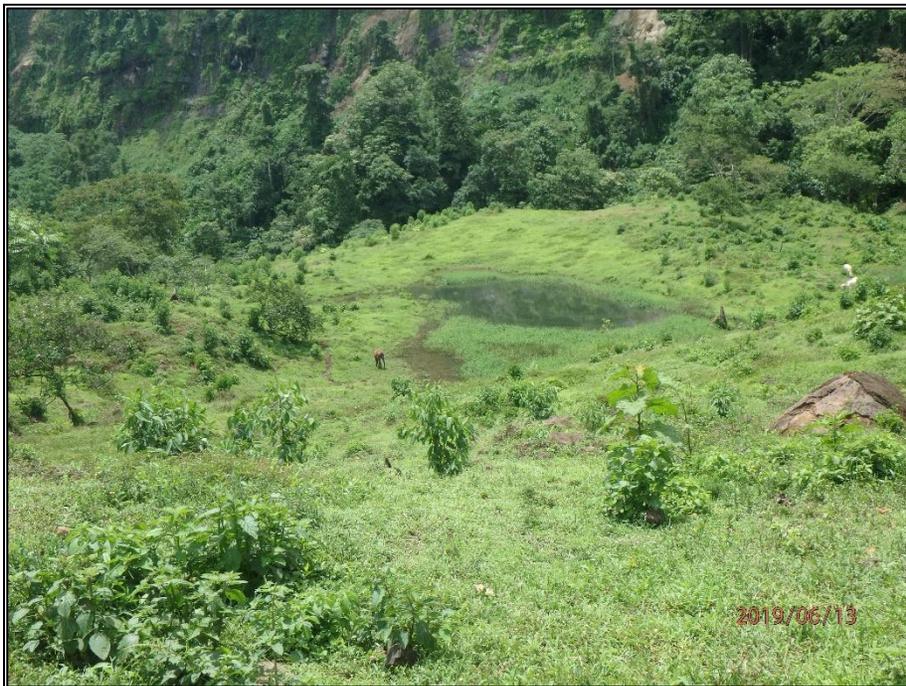
Fotografía A.1.20 Presencia de lagunas aislados dentro del área del deslizamiento activo - margen derecha de la quebrada Paraíso. Coordenadas 598657.64E - 978944.15N.

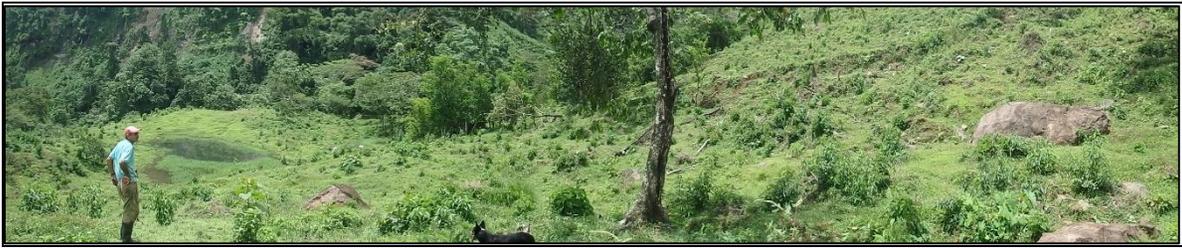
Fotografía A.1.21 Presencia de lagunas aisladas dentro del área del deslizamiento activo - margen derecha de la quebrada Paraíso (vista panorámica). Coordenadas 598657.64E - 978944.15N.

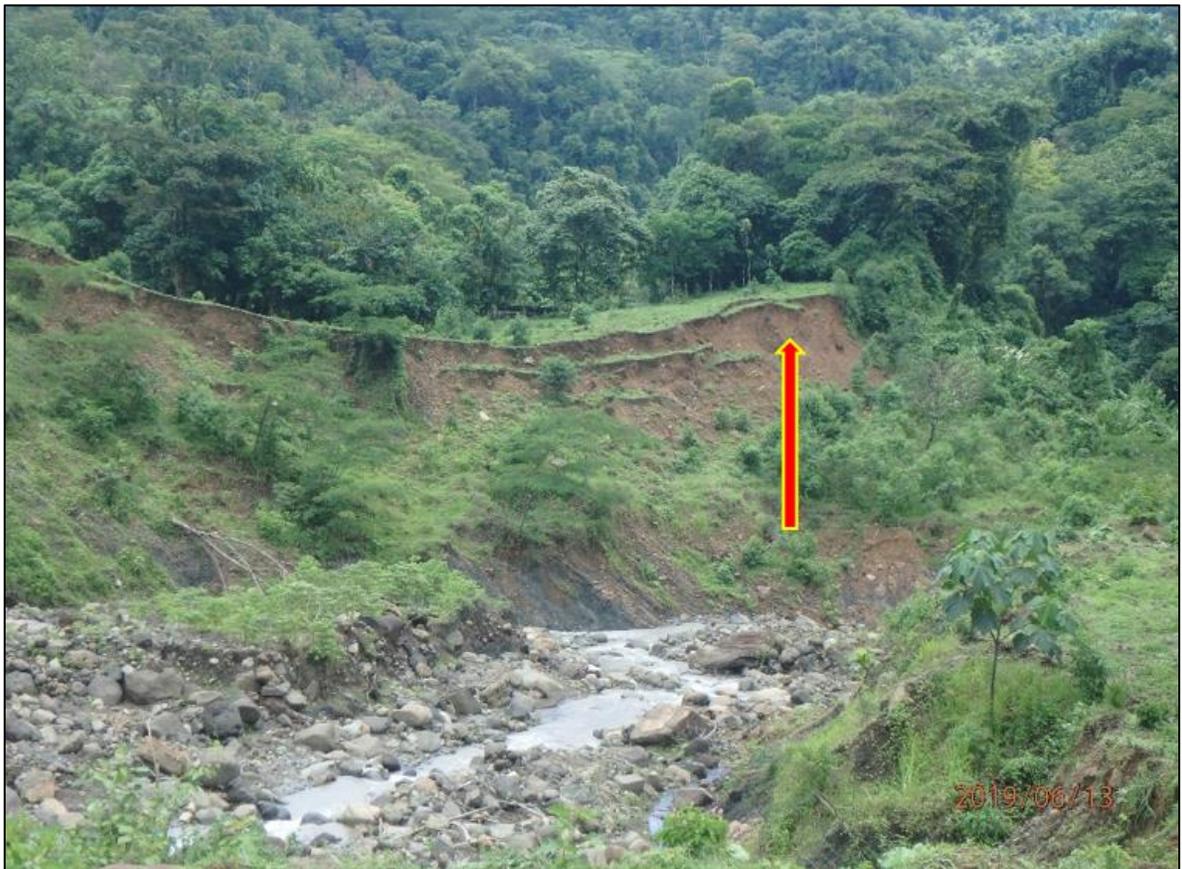
Fotografía A.1.22 Hacia la desembocadura de la quebrada Paraíso las laderas inestables presentan una rotación y un levantamiento de la superficie hacia aguas arriba. Coordenadas 598546.58E - 979189.61N.

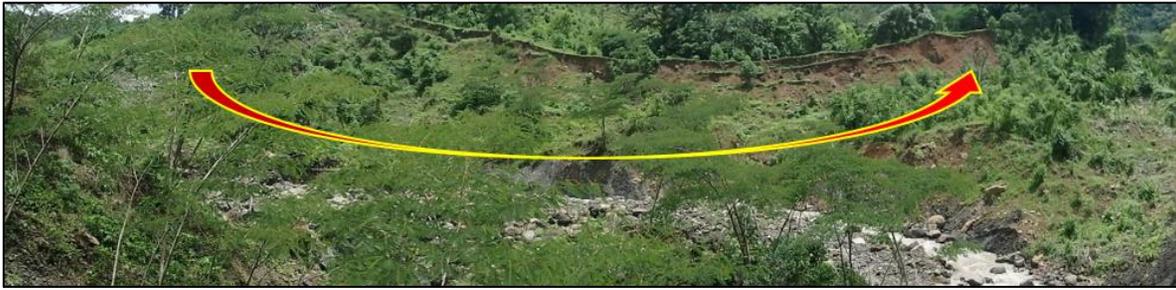
Fotografía A.1.23 Panorámica de la desembocadura de la quebrada Paraíso, las laderas inestables presentan una rotación y un levantamiento de la superficie hacia aguas arriba. Coordenadas 598546.58E - 979189.61N. Posiblemente corresponde con un plano de deslizamiento circular profundo.

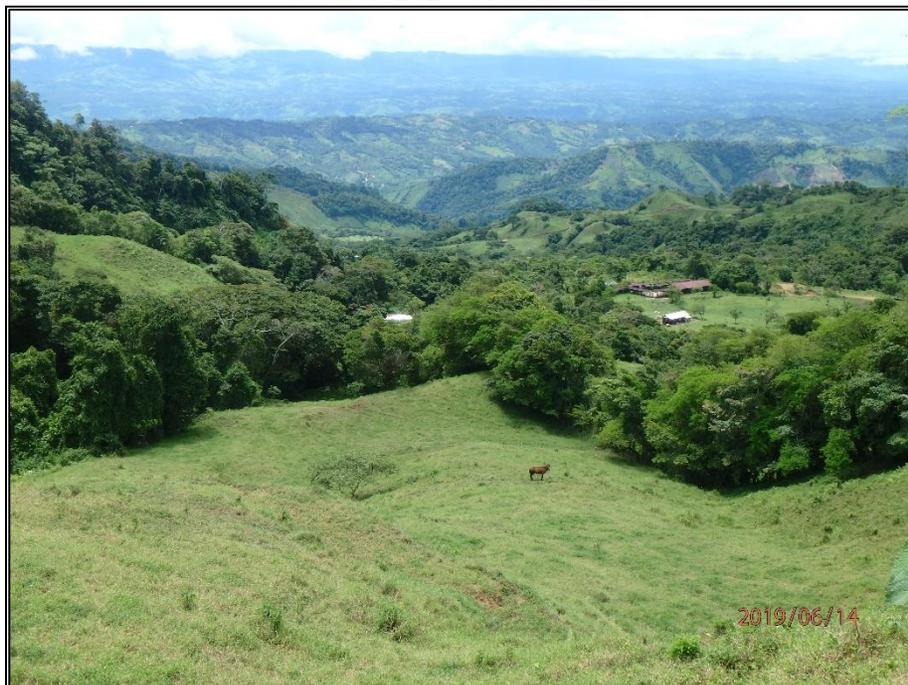
Fotografía A.2.4 Formas del terreno típicas del sector denominado como deslizamiento Paraíso latente inferior. Se muestra estable. Coordenadas 596153.57E - 979183.56N.

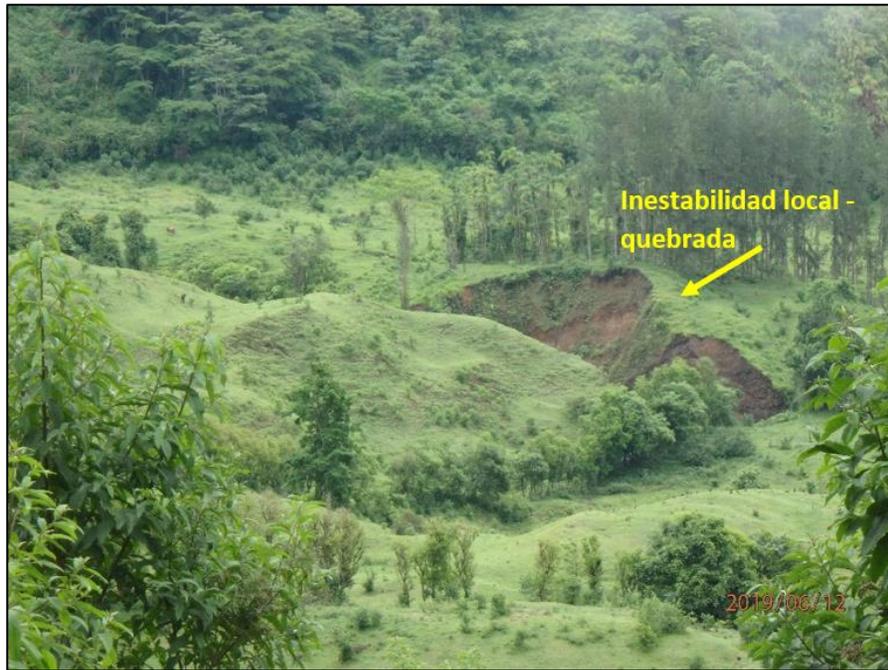
Fotografía A.2.5 Sector inactivo inferior - inestabilidad local muy frecuente - al borde las quebradas. Coordenadas 595754.89E - 979596.94N.

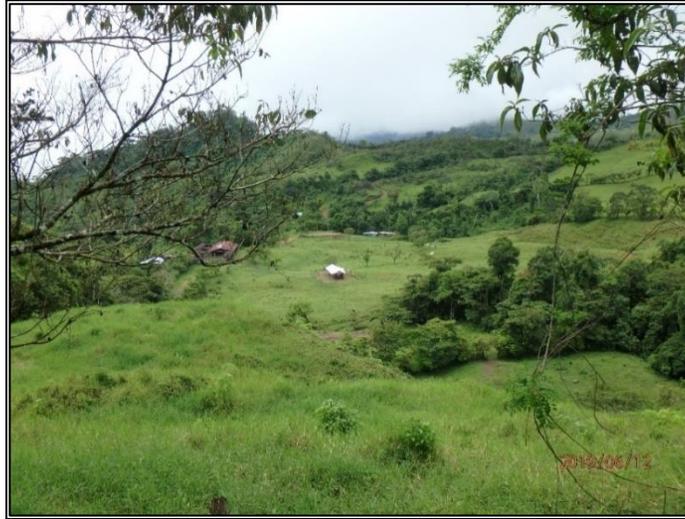
Fotografía A.3.1 Formas del terreno típicas del sector denominado como deslizamiento Paraíso latente superior. Vista desde escarpe Este (Fila Anguciana). Coordenadas 595485.93E -978117.46N.

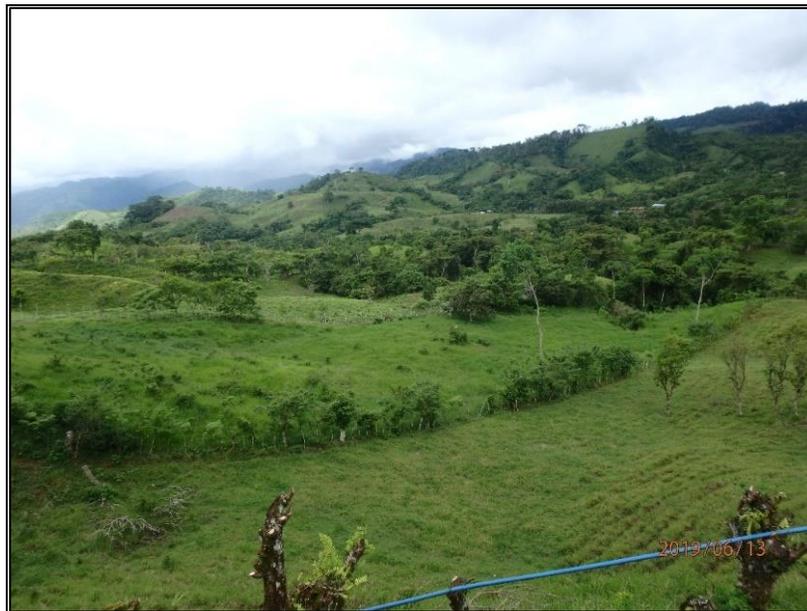
Fotografía A.3.2 Formas del típicas del terreno en la parte superior de la zona deslizada, denominada como deslizamiento latente superior. Coordenadas 595533.15E - 978245.81N.

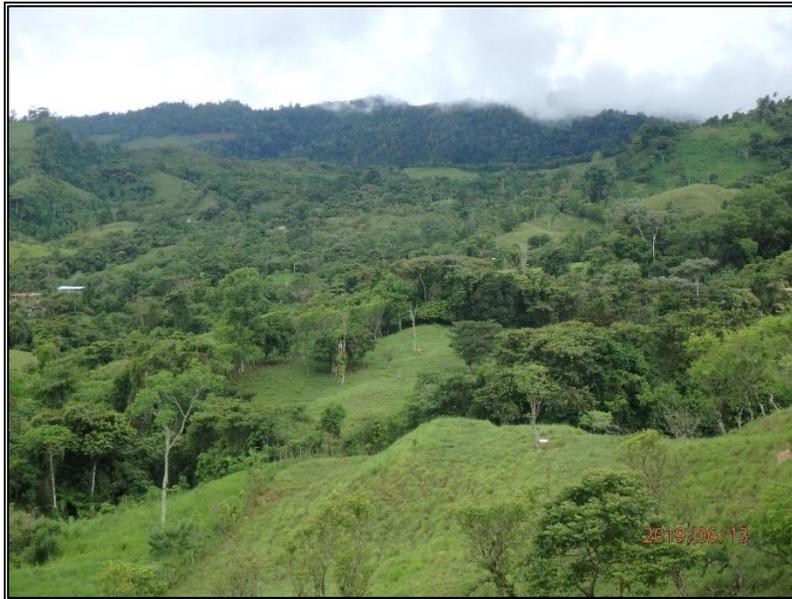
Fotografía A.3.3 Formas del típicas del terreno en la parte superior de la zona deslizada, denominada como deslizamiento latente superior (o inactivo). En el fondo se observa escarpe Oeste del deslizamiento Paraíso. Coordenadas 595067.53N - 979007.56E.

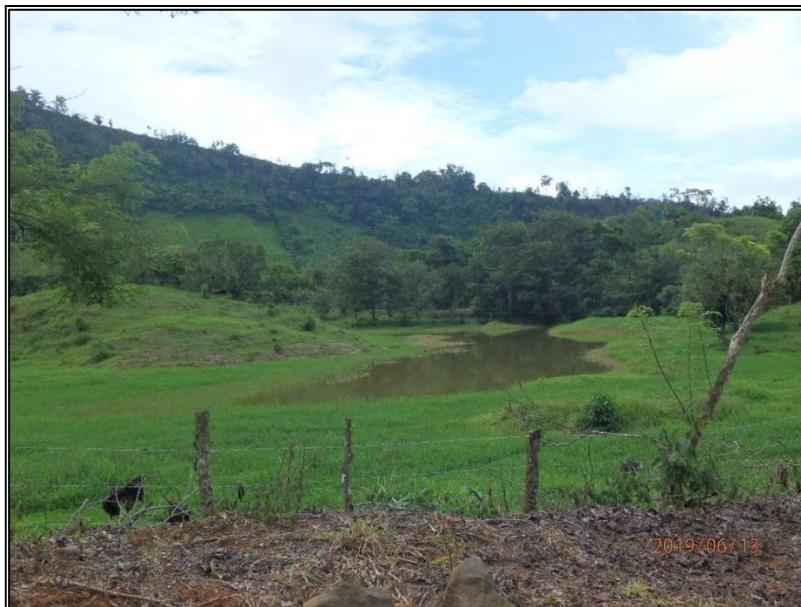
Fotografía A.3.4 Laguna anómala, típica de terrenos deslizados localizada en el sector norte, zona del deslizamiento latente. Coordenadas 595251.35E - 979097.39N.

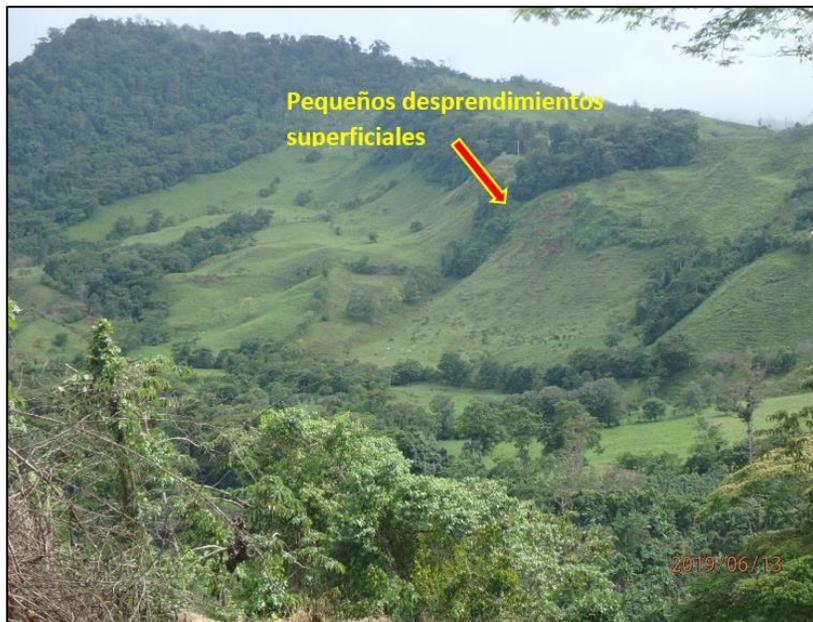
Fotografía A.3.5 Escarpe del deslizamiento en el sector NW-N, localmente se observan inestabilidades superficiales. Coordenadas 595115.47E - 979618.74N.

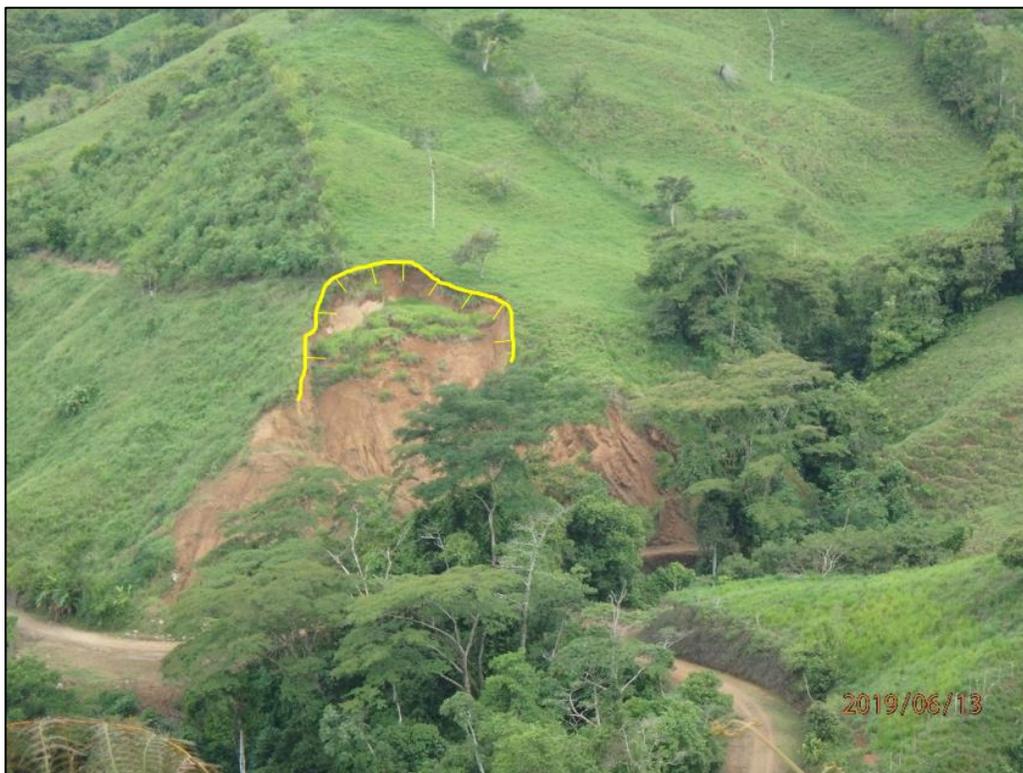
Fotografía A.3.6 Inestabilidad local en el sector NE de la zona de estudio - deslizamiento Paraíso. Producida por explotación de tajo. Coordenadas 595577.74E - 979352.84N.

Tal como se indicó en el apartado 3.3.1, las quebradas representan un mecanismo permanente de erosión y arrastre constante de materiales, produciendo una pérdida de estabilidad de las márgenes. En la zona activa, este proceso desencadena movimientos de tierra de volúmenes mayores con la generación de grietas longitudinales. En los sectores inactivos los desprendimientos de terreno son locales, pero frecuentes, no se encontró evidencias de fallas progresivas, sin embargo, la condición existente es muy sensible a eventos extraordinarios de lluvias y otros agentes de disparo (Fotografía A.2.4, A.3.6 y A.3.7).

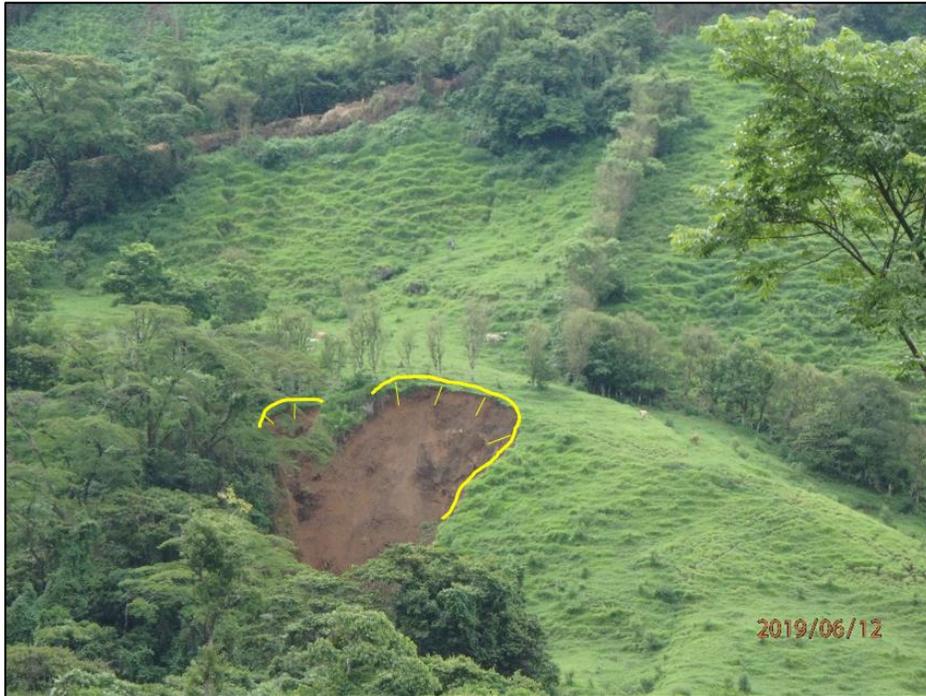
Fotografía A.3.7 Inestabilidad local en el sector NE de la zona de estudio - deslizamiento Paraíso - sector latente superior. Coordenadas 595754.89E - 979596.94N.

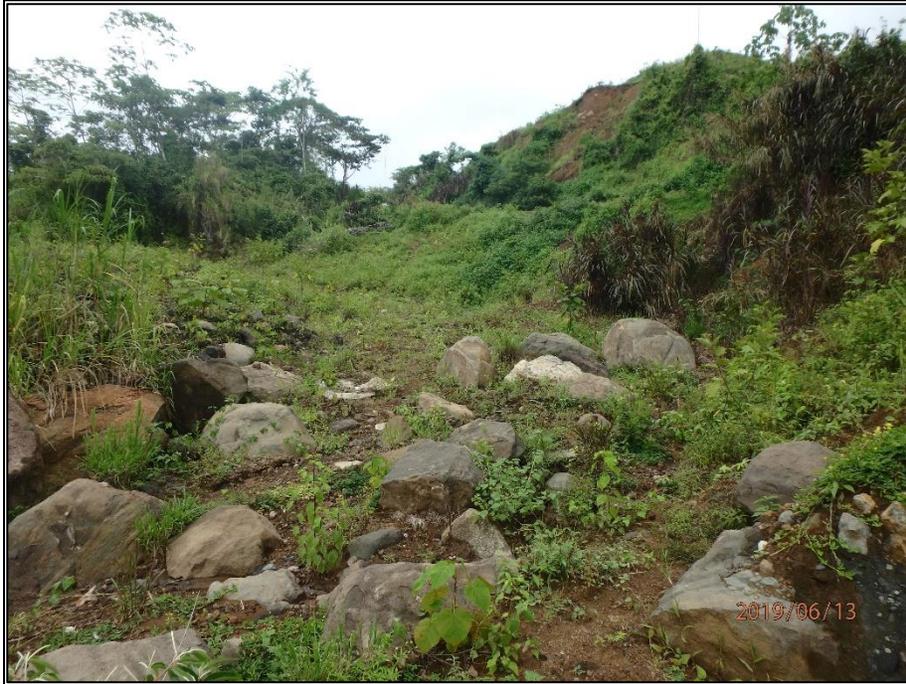
Fotografía A.4.1 Deslizamiento local que afecta el camino de Paraíso en el sector cercano a la torre de telefonía celular del ICE. Coordenadas 595987.34E - 978715.86N

12. El camino principal que llega de la comunidad de La Casona a Paraíso tiene varios tramos sensibles al deslizamiento que deben ser protegidos o en su defecto establecer protocolos de uso durante eventos de lluvia extraordinarios. En la mayoría de los casos la inestabilidad está relacionados con la cercanía del camino ya sea a la quebrada Paraíso o se encuentra en el sector activo. Los tramos son los siguientes:

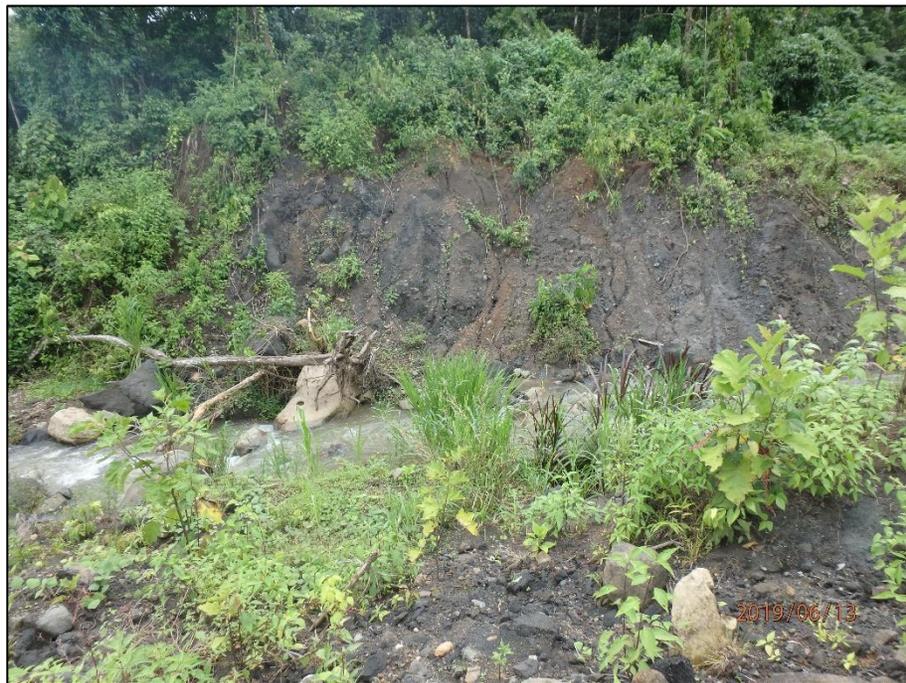
Fotografía A.4.2 Deslizamiento local que afecta el camino de Paraíso en el sector cercano a la torre de telefonía celular del ICE. Material es limo arenoso con bloques de roca. Coordenadas 595987.34E - 978715.86N.

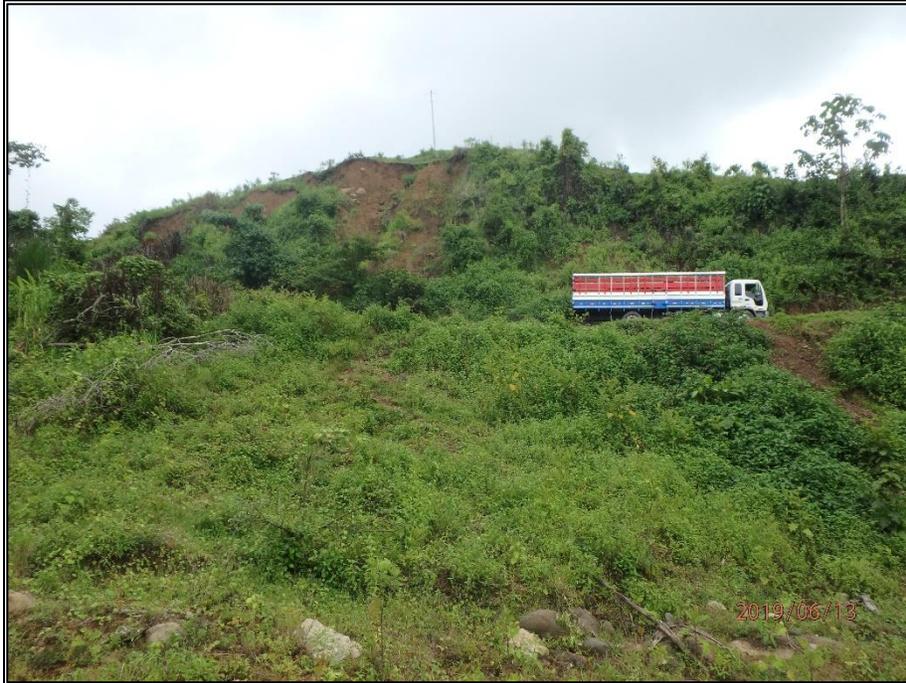
Fotografía A.4.3 Deslizamiento local que afecta el camino de Paraíso en el sector cercano a la torre de telefonía celular del ICE. El camino con frecuencia se ve afectado por el desplazamiento del terreno. Coordenadas 595987.34E - 978715.86N.

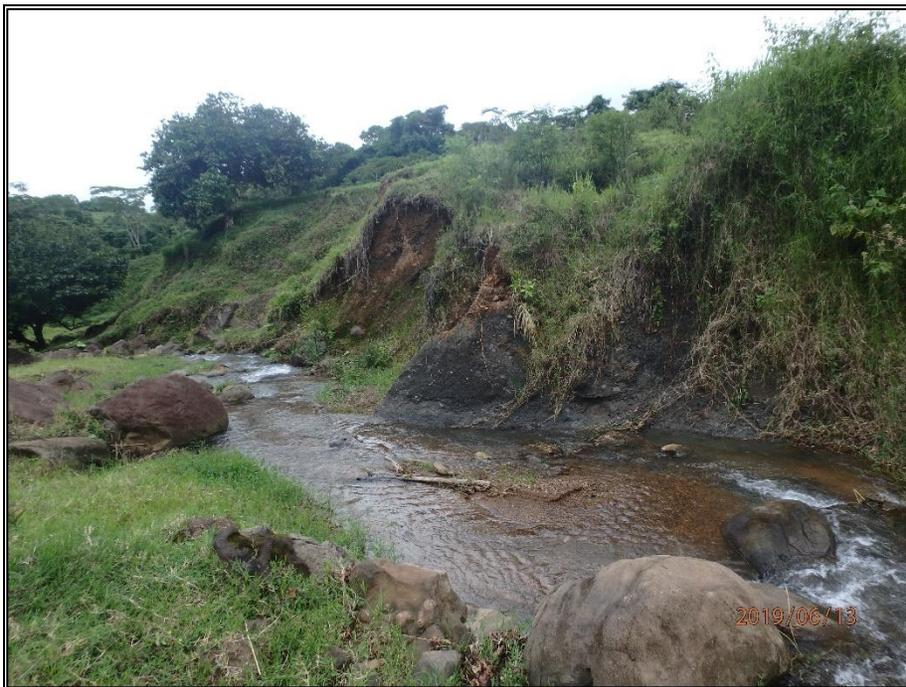
Fotografía A.4.4 Sector inestable cerca quebrada Paraíso Sur, cerca de la comunidad de Paraíso. Coordenadas 595807.09E - 978622.92N.

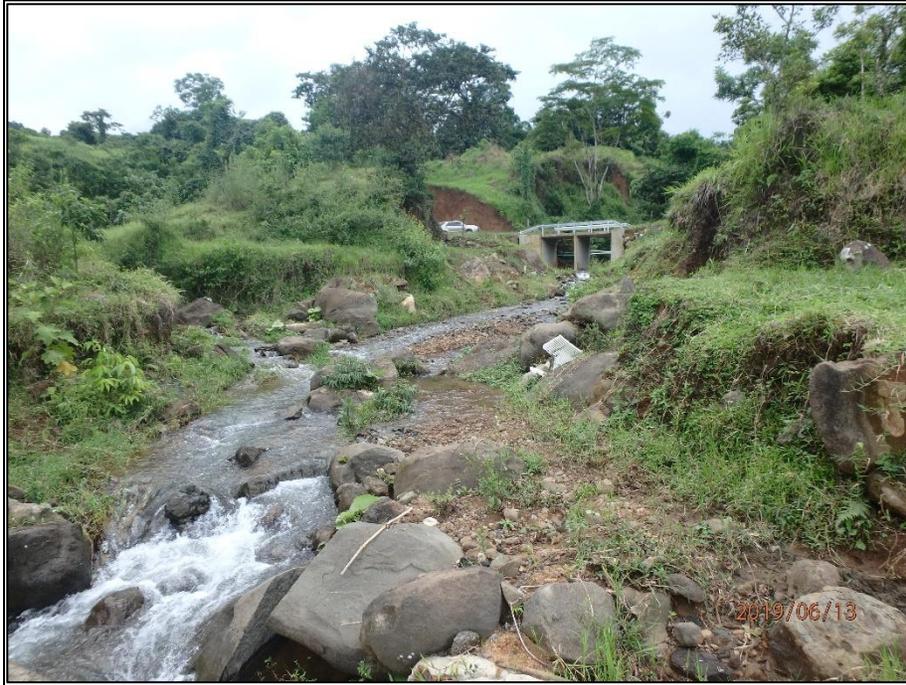
Fotografía A.4.5 Sector inestable cerca quebrada Paraíso Sur, cerca de la comunidad de Paraíso. Coordenadas 595775.61N - 978631.90N.

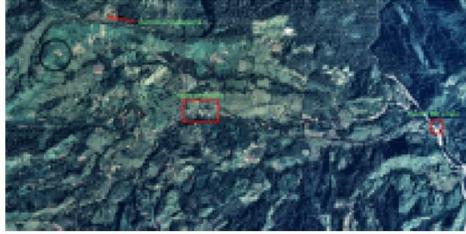
- 1997

6. Las fotografías de 1997 muestran grietas longitudinales del sector activo, aunque en cantidad inferior a las que están presentes hoy en día.

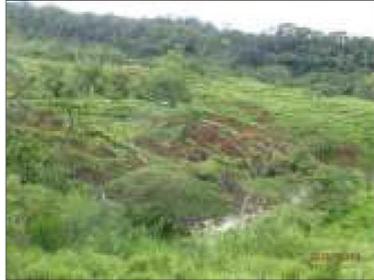
- **Fotografía 01:** Abundantes grietas producto de superficies activas – deslizamiento activo, sector central. Coordenadas 597764.75E - 978835.74N.

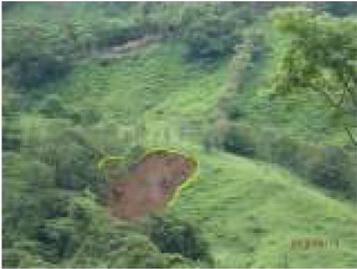
Fotografía 24 Inestabilidad local en el sector NE de la zona de estudio – deslizamiento Paraíso – sector latente superior. Coordenadas 595754.89E - 979596.94N.

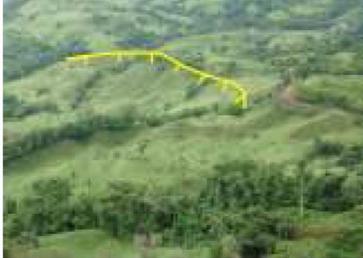
Fotografía 14 Escarpe que divide lo que se ha denominado como deslizamiento latente superior con el inferior. Coordenadas 595796.29E - 979037.67N (parte central).

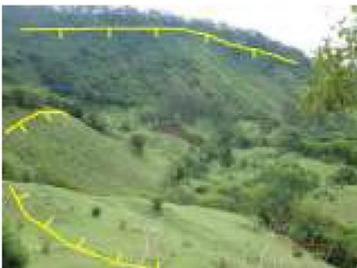
Fotografía 15 Al fondo se observa el escarpe Norte del deslizamiento Paraíso y en el centro escarpe intermedio entre los sectores latente superior y latente inferior.

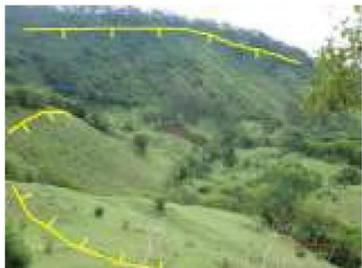
Fotografía 16 Al fondo se observa el escarpe Norte del deslizamiento Paraíso y en el centro escarpe intermedio entre los sectores latente superior y latente inferior.

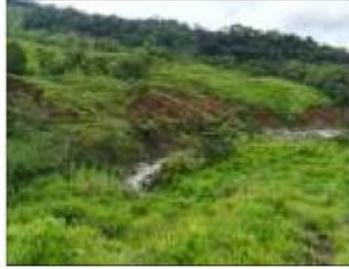
Abundantes grietas paralelas a la quebrada Paraíso Sur producto de superficies activas y erosión del río – deslizamiento activo, sector central. Coordenadas 987764.75E - 978835.74N

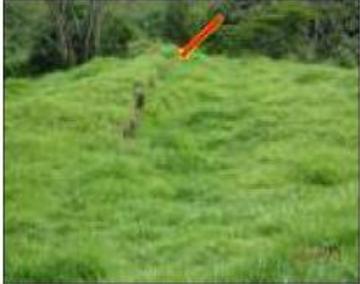
Grieta que representa el límite superior del deslizamiento activo. Coordenadas X=997087.98E - 979063.60N.

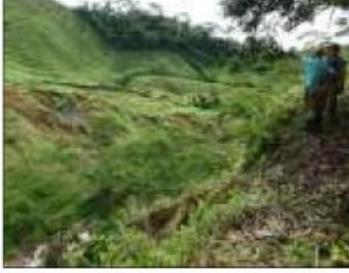
Abundantes grietas producto de superficies activas – deslizamiento activo, límite superior - Norte. Coordenadas 997039.87E - 979353.64N.

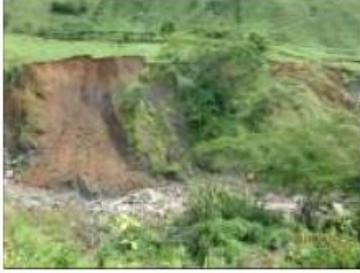
Deslizamiento activo, límite superior – Norte, las quebradas y ríos producen un proceso de erosión del pie que desarrollan desprendimientos continuos de las márgenes. Coordenadas 997039.87E - 979353.64N.

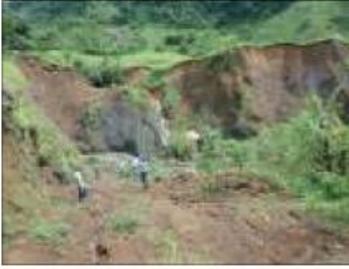
Deslizamiento activo, quebrada Paraíso Central, laderas con movimiento permanente. Está compuesto por material heterogéneo, se observan brechas incoherencias color gris verdoso y café claro. Coordenadas 986553.88E - 979303.47N.

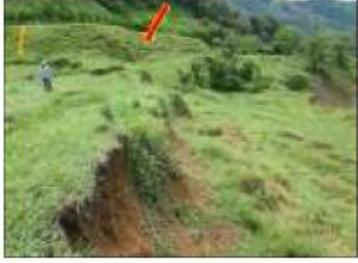
Grietas longitudinales se observan a una distancia hasta a 100 m del cauce principal Quebrada Paraíso Central – laderas activas, desplazamientos permanentes.
 Coordenadas 397295.37E - 979342.67N.

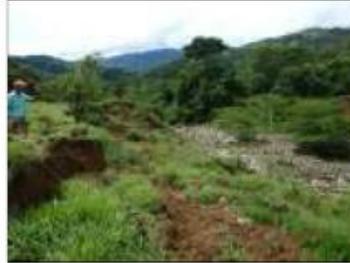
La quebrada Paraíso acarrea diariamente sedimentos con un rango granulométrico amplio, la partícula gruesa se acumula en el lecho, donde se observan areniscas y abundantes clastos de caliza fosilífera.
 Coordenadas 397833.49E - 978900.29N.

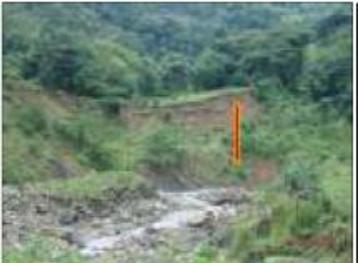
Hacia la desembocadura de la quebrada Paraíso las laderas inestables presentan una rotación y un levantamiento de la superficie hacia aguas arriba. Coordenadas 398346.58E - 979189.61N.

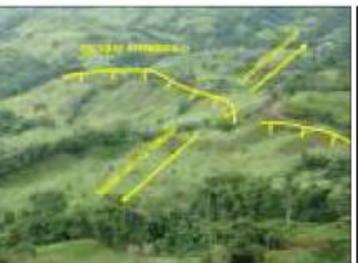
Escarpe que divide lo que se ha denominado deslizamiento latente superior con el inferior. Coordenadas 395796.29E - 979037.67N (parte central).

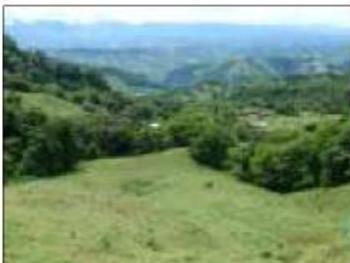
Formas del terreno típicas del sector denominado como deslizamiento Paraíso latente inferior. Se muestra estable. Coordenadas 396133.37E - 979183.56N.

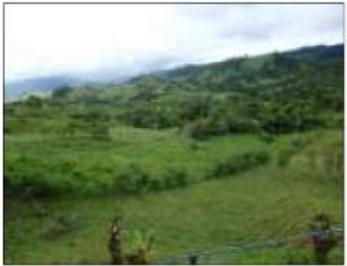
Formas del típicas del terreno en la parte superior de la zona deslizada, denominada como deslizamiento latente superior.
 Coordenadas 595333.13E - 978245.81N.

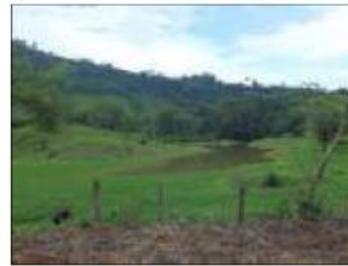
Laguna anómala, típica de terrenos deslizados localizada en el sector norte, zona del deslizamiento latente.
 Coordenadas 595251.35E - 979097.39N.
