Inf. #2021-06-5991A Pág. 1 de 101

**PROYECTO: “MODELO GEOFÍSICO-GEOLÓGICO-GEOTÉCNICO DEL  
DESLIZAMIENTO PARTE ALTA DE CALLE EL MANGO”,  
UBICADO EN ALAJUELITA, SAN JOSÉ.**

Se presenta el informe denominado “**DESARROLLO DEL MODELO GEOFÍSICO-GEOLÓGICO-GEOTÉCNICO DEL DESLIZAMIENTO PARTE ALTA DE CALLE EL MANGO, ALAJUELITA**”, de acuerdo con la oferta de servicios de nuestra empresa, en el cual se muestran los resultados de los trabajos realizados para el análisis de susceptibilidad a deslizamiento en el área.

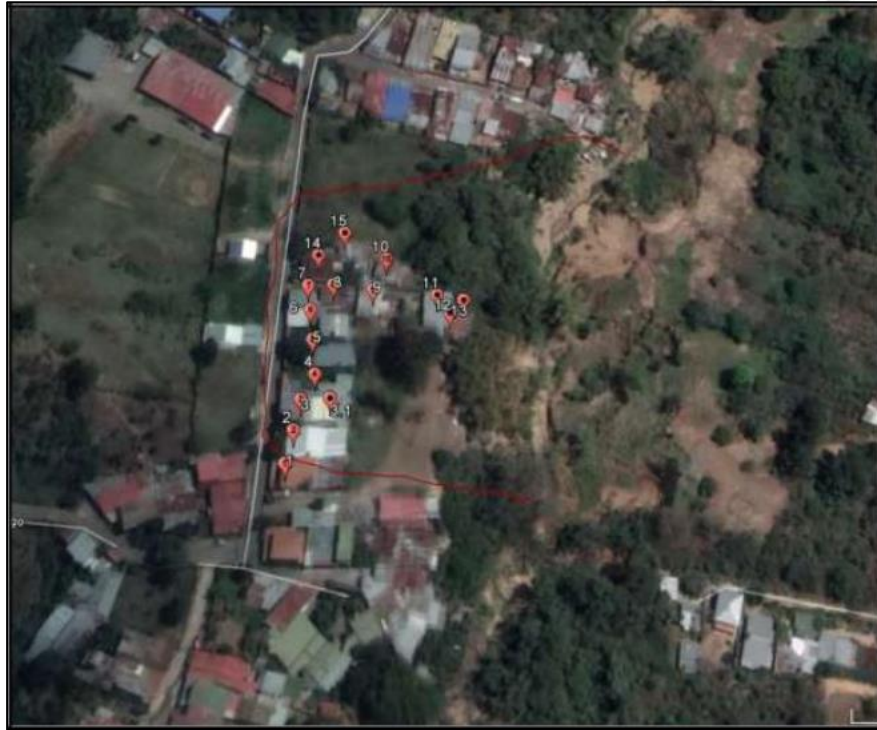
**Figura #1.5.1: Viviendas afectadas y área de deslizamiento al 2018. Fuente: CNE-UIAR-INF-795-2020, página 4. Original del informe CNE-UIAR-INF-1110-2018.**

En el informe IAR-INF-1110-2018, efectuado por el Geól. Luis Miguel Araya Venegas describe el área de inestabilidad por deslizamiento e identifica las viviendas afectadas en ese momento como se observa en la figura 1.5.1, además registra los daños a viviendas en ese momento como se observa en la figura 1.5.2.

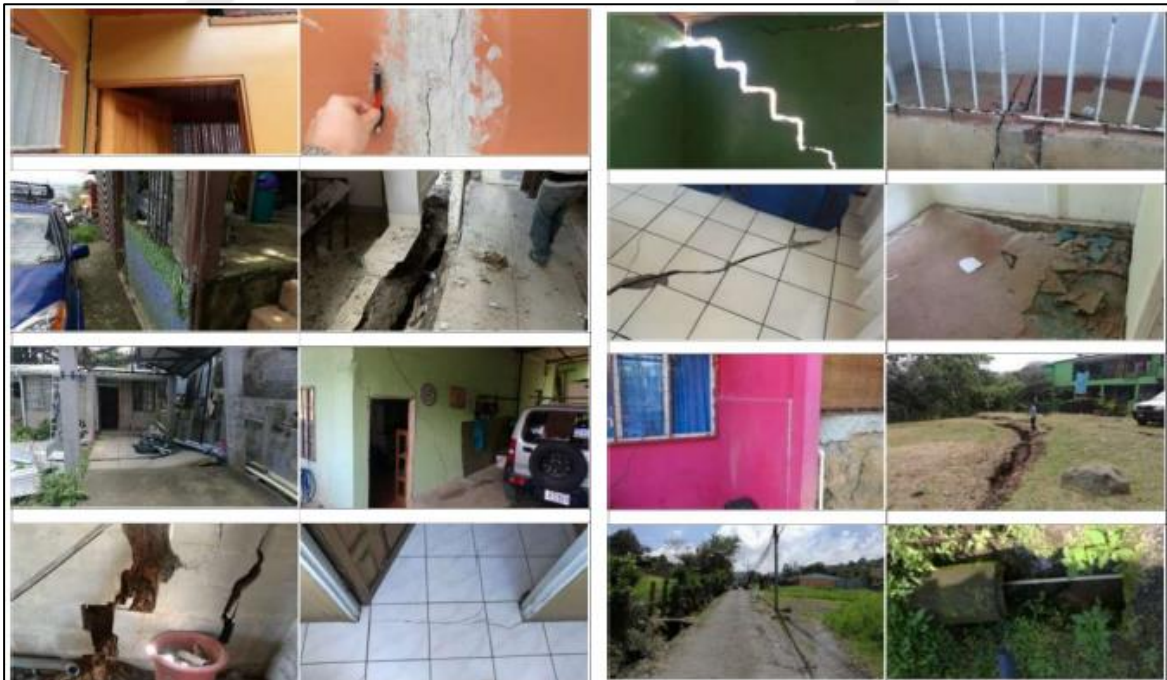
**Figura #1.5.2: Daños en viviendas dentro del área de deslizamiento al 2018. Fuente: CNE-UIAR-INF-795-2020, página 6. Original del informe CNE-UIAR-INF-1110-2018.**

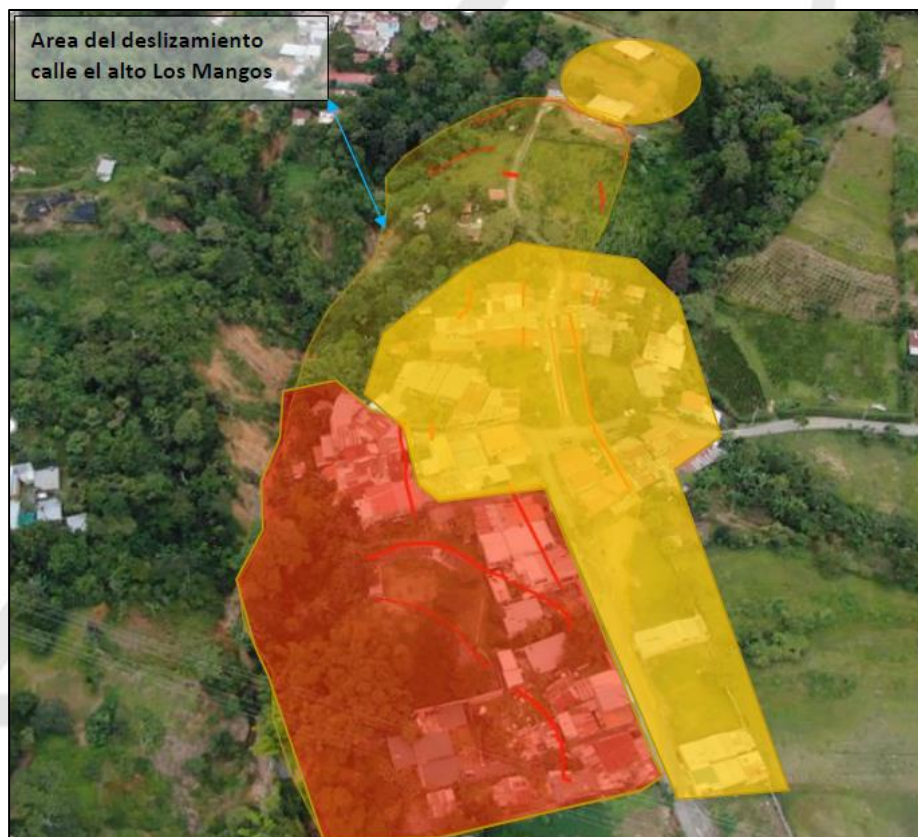
**Figura #1.5.4: Microzonificación de riesgo de deslizamiento para el área de interés a octubre del 2020. Fuente: CNE-UIAR-INF-795-2020, página 13.**

Por último, se presenta una nueva microzonificación de riesgo de deslizamiento a octubre del 2020 como se muestra en la siguiente figura 1.5.4.

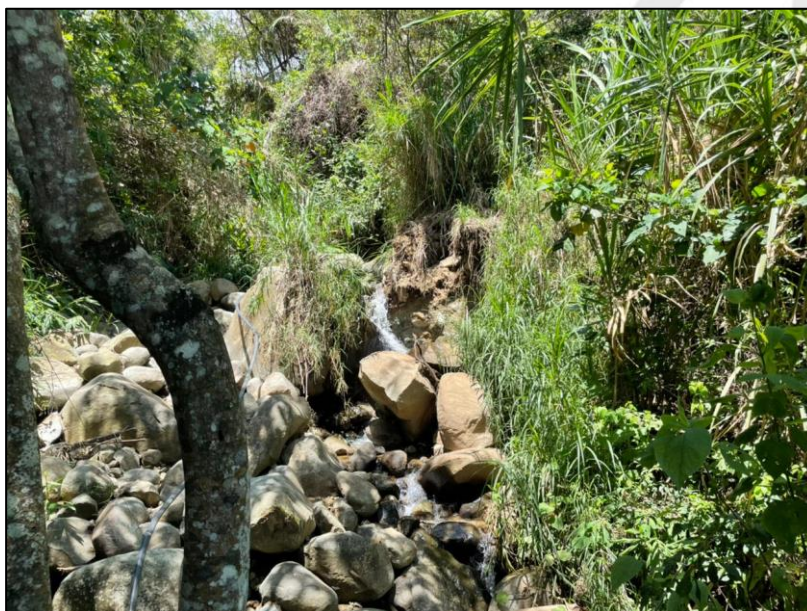
Consiste en los depósitos formados por la acción de las quebradas presentes, de granulometría muy variada desde limos arenosos hasta bloques de más de 1 m principalmente aportados por los suelos coluviales superiores (fotografía #2.2.1). Esta unidad se encuentra restringida a los cauces de las quebradas, se encuentra sin consolidar y en actual desarrollo.

Fotografía #2.2.1 Unidad de depósitos aluviales recientes.

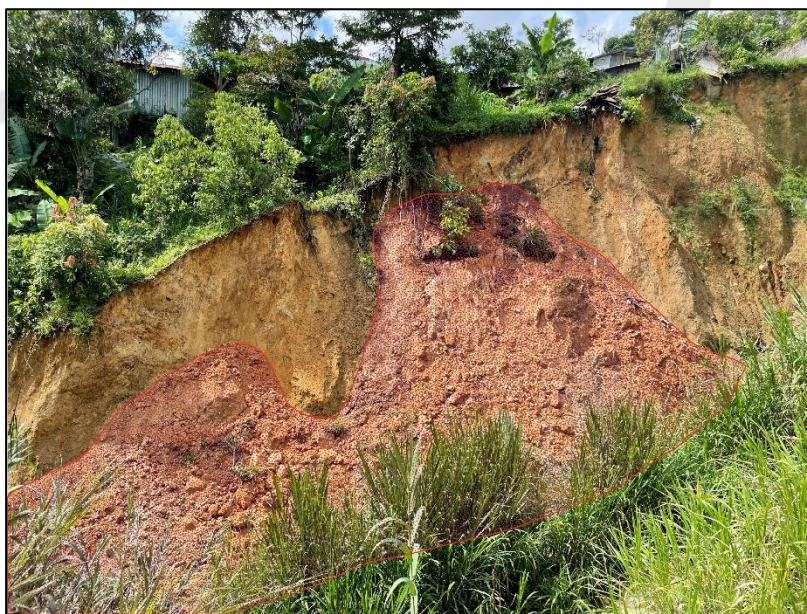
Son depósitos sin consolidar altamente heterogéneos de suelos cohesivos con bloques de variado tamaño (dm-m) y que se distribuyen principalmente en las márgenes de la quebrada Chinchilla (fotografía #2.2.2). Son producto de los materiales desprendidos ante la ocurrencia de deslizamientos de actividad reciente histórica y actual.

Fotografía #2.2.2. Unidad de depósitos de deslizamientos enmarcada en rojo.

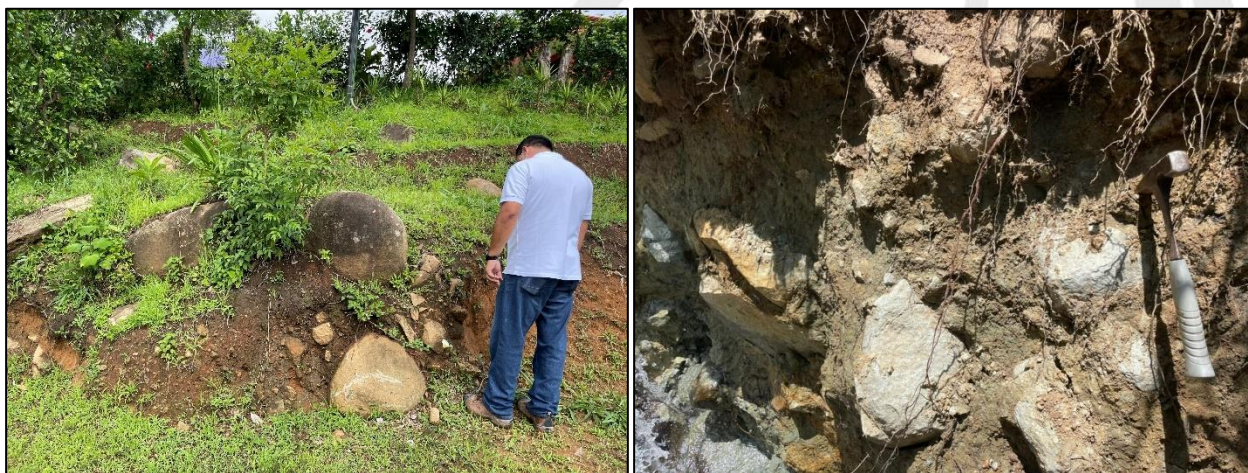
Son limos plásticos y limos arcillosos de variada plasticidad con bloques redondeados a sub angulares de distribución errática y primordialmente flotando en matriz, aunque se puede encontrar ocasionalmente contacto puntual, la composición de los bloques se identificó únicamente de gabros en concordancia con los Intrusivos de Escazú como fuente del coluvio (figura #2.2.3).

Fotografía #2.2.3. Unidad de suelos coluviales.

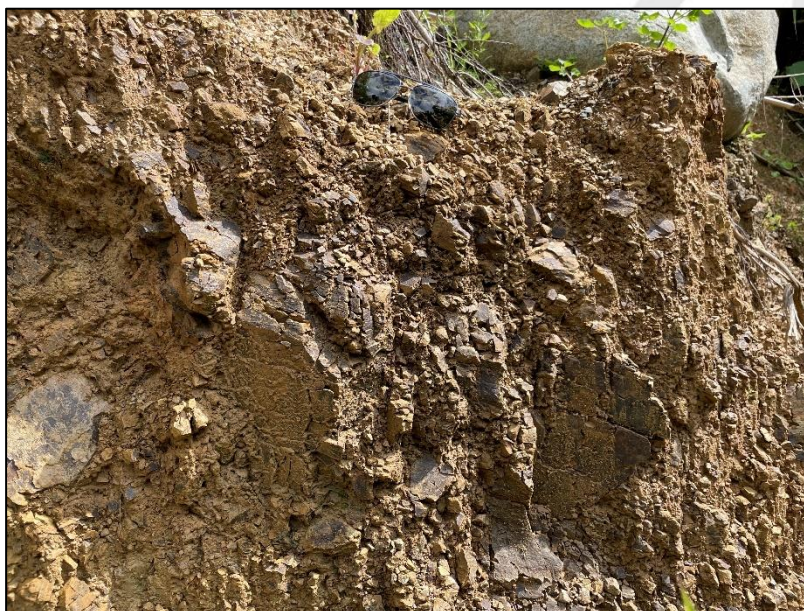
Son lutitas de color café a gris muy fracturadas con arcilla en fracturas y patinas de óxidos (figura 2.2.4), en algunos planos de las fracturas se observan superficies pulidas debido a la fricción interna dada en esta unidad litológica.

Fotografía #2.2.4. Unidad de lutitas.

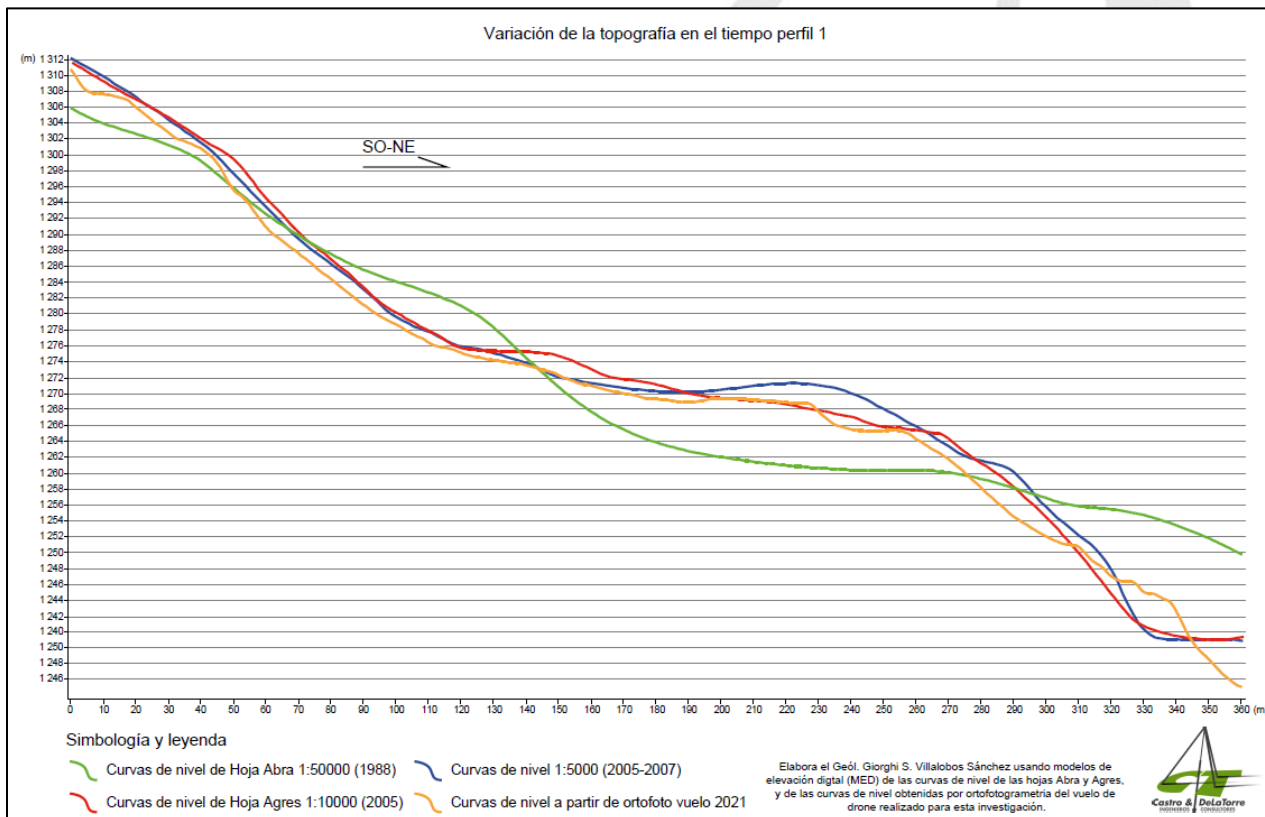
**Figura #2.8.2. Perfiles topográficos superpuestos de cada fuente de curvas de nivel para el perfil 1.**

En el anexo B se muestran las curvas de nivel de cada una de las fuentes mencionadas y para ejemplificar los cambios en topografía ocasionados por el deslizamiento en estudio se muestra en las figuras 2.8.2 y 2.8.3 y con mayor detalle en el mismo anexo B, los perfiles superpuestos de cada una de las fuentes tanto para el perfil 1 y perfil 2.

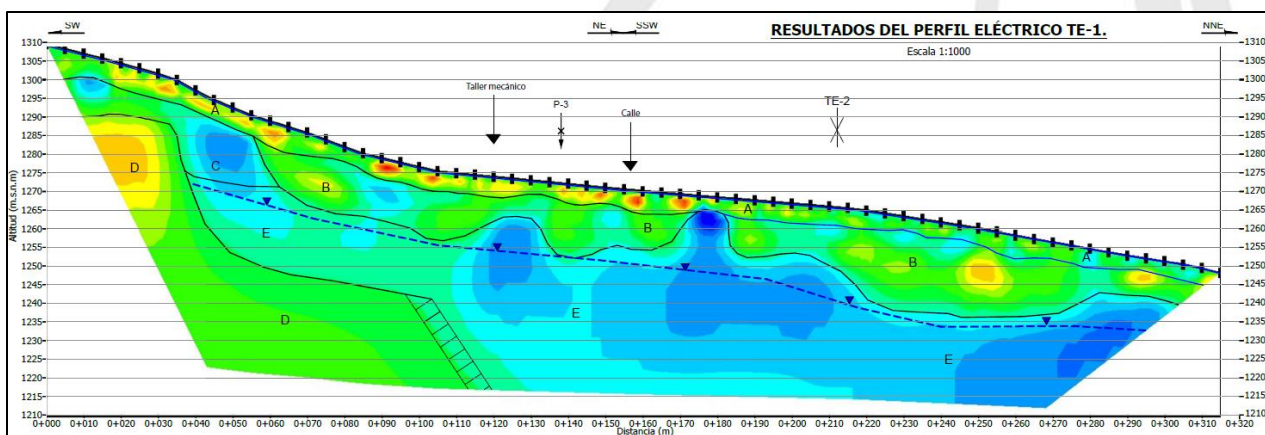
Figura #2.9.2.1. Salida gráfica del programa EarthImager V 4.4 del perfil TE - 1.

Las siguientes figuras 2.9.2.1 y 2.9.2.2, se muestran los resultados del perfil y el modelo geológico integrado, en el anexo C se muestran las láminas a detalle de todas las tomografías eléctricas.

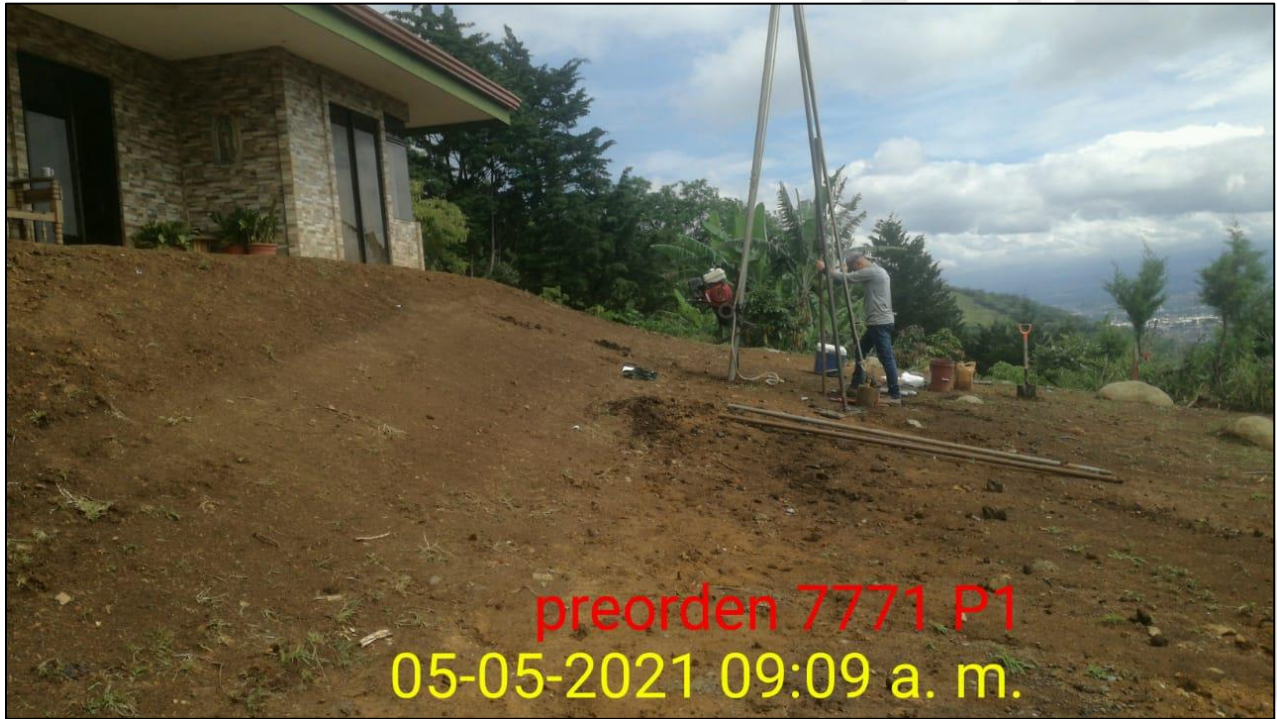
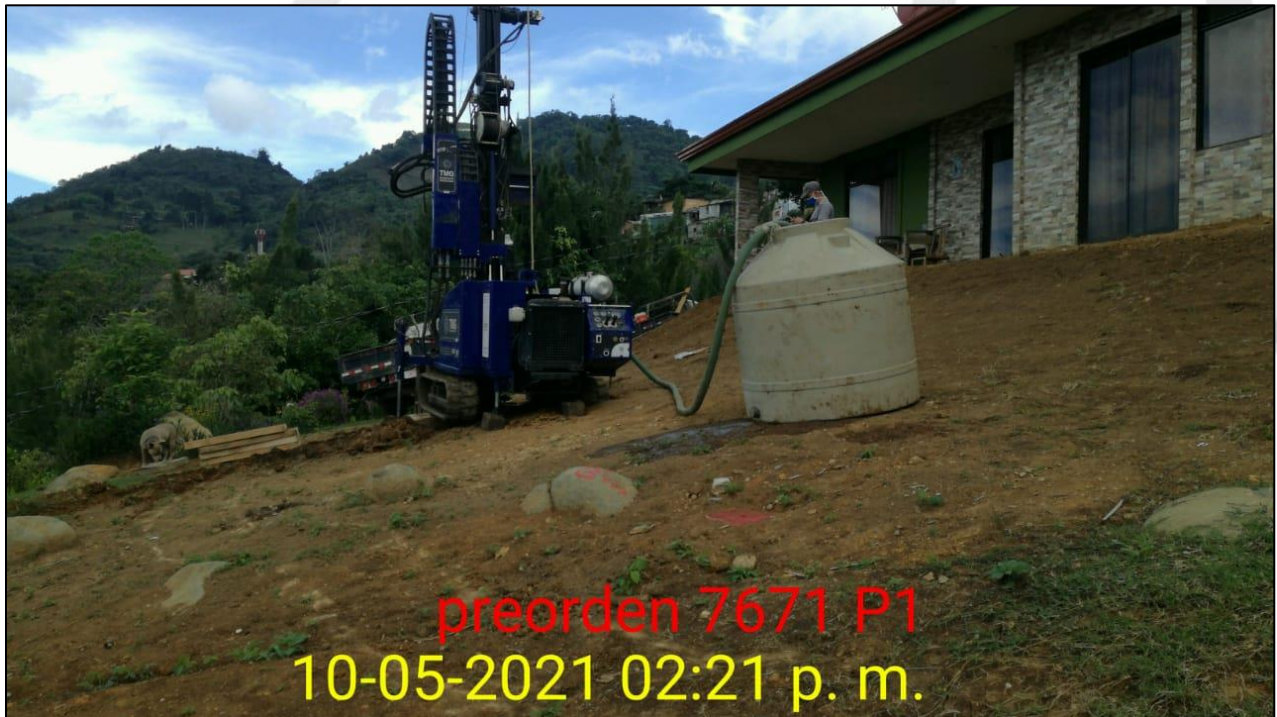
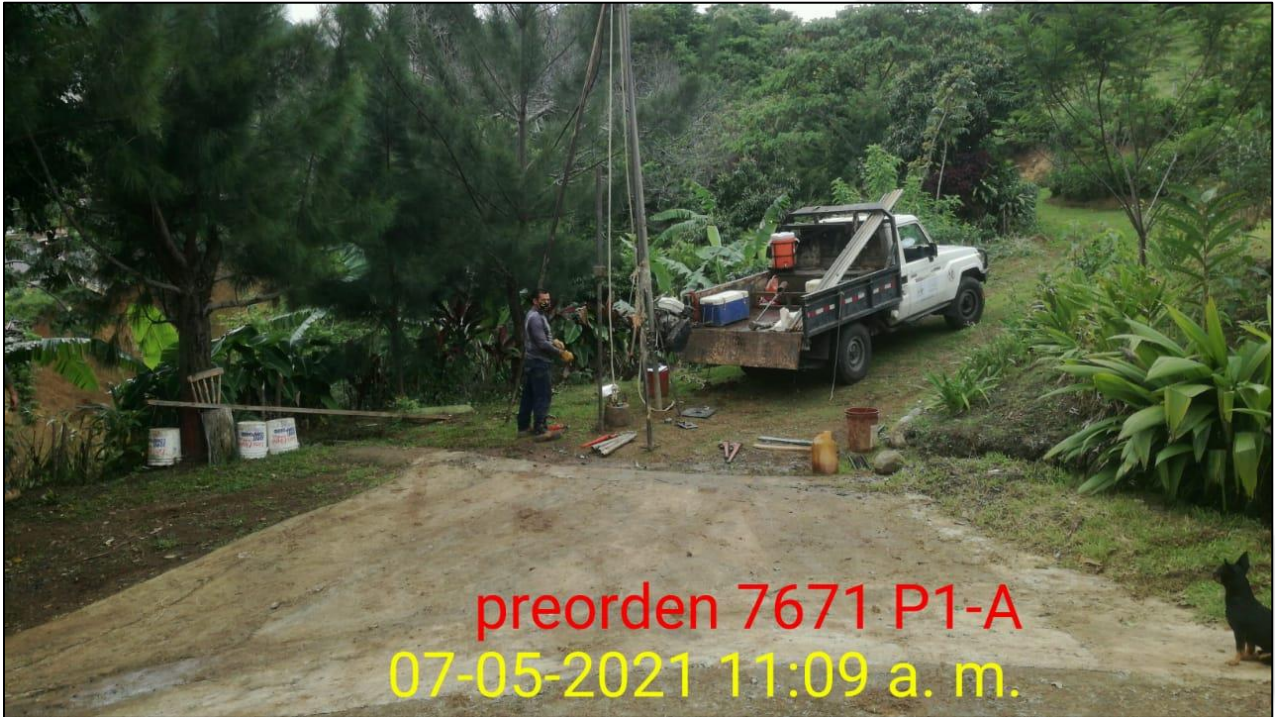
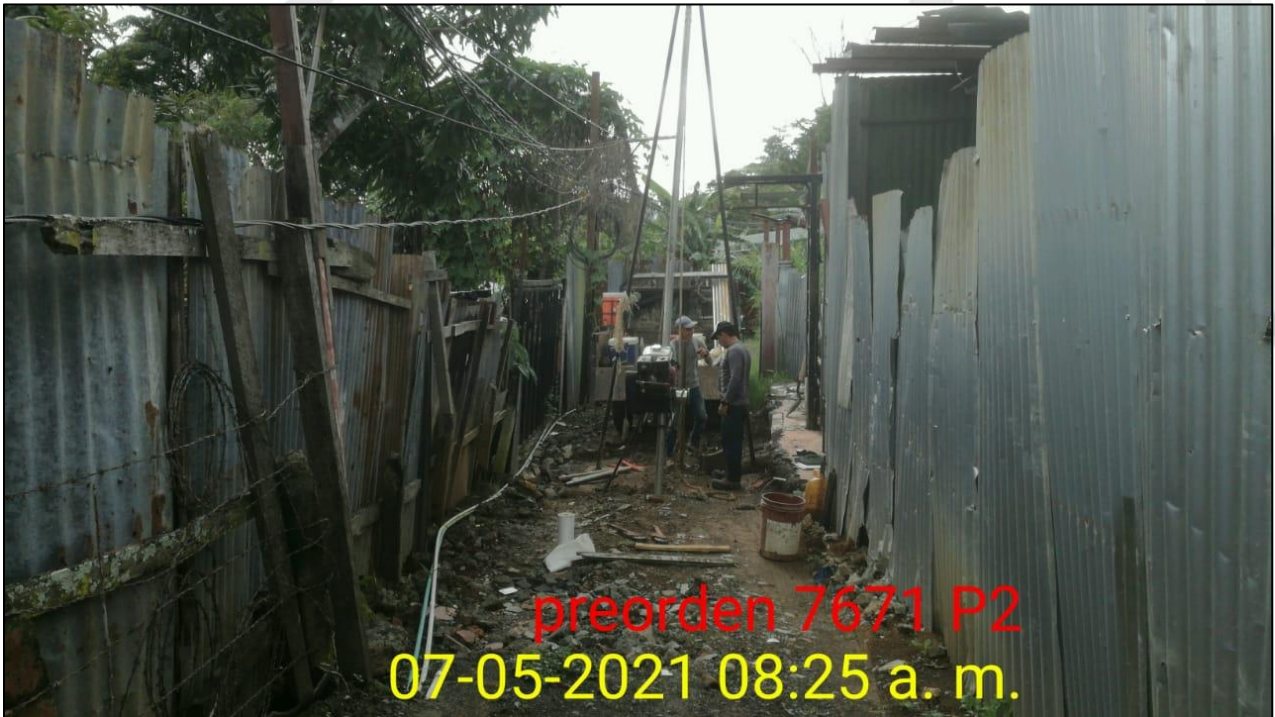
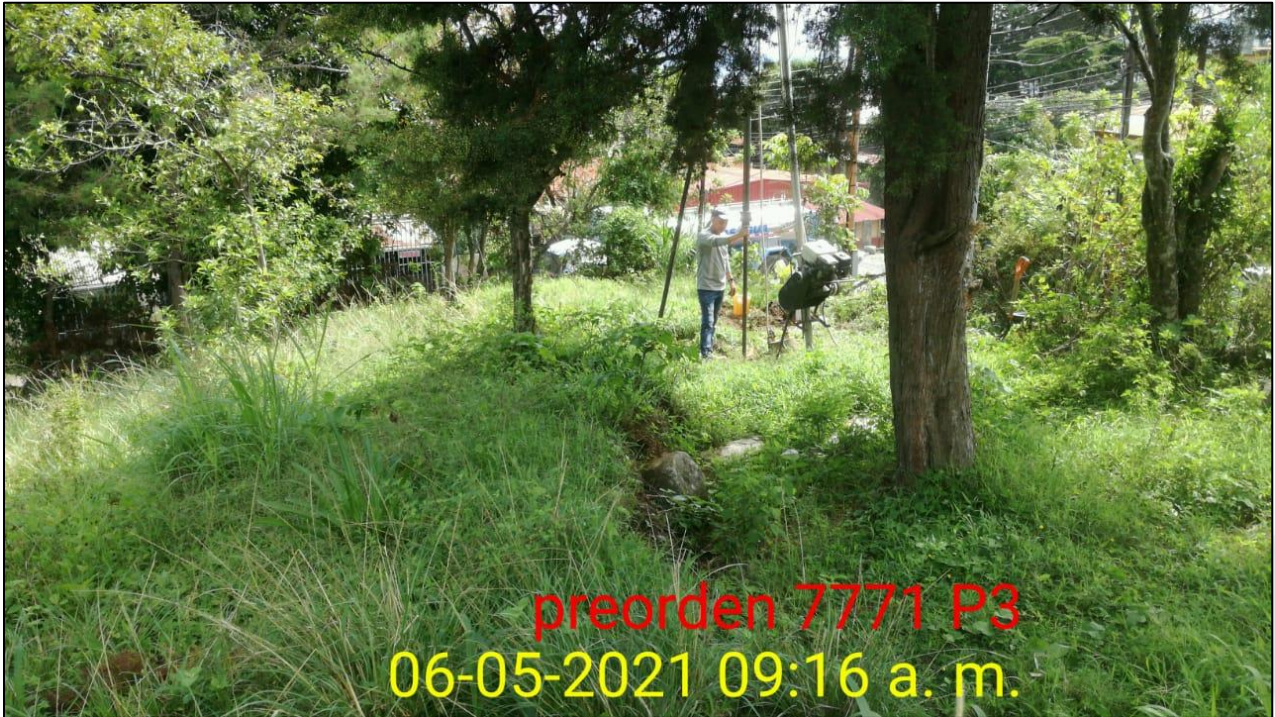
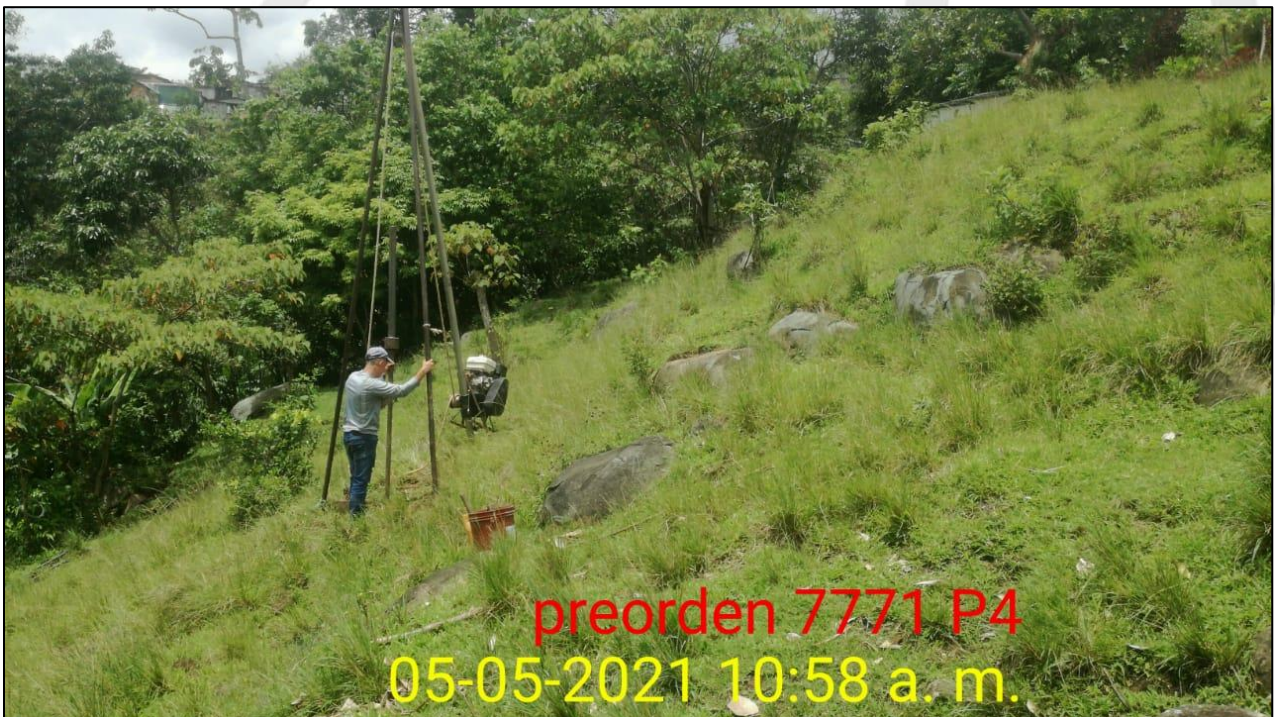
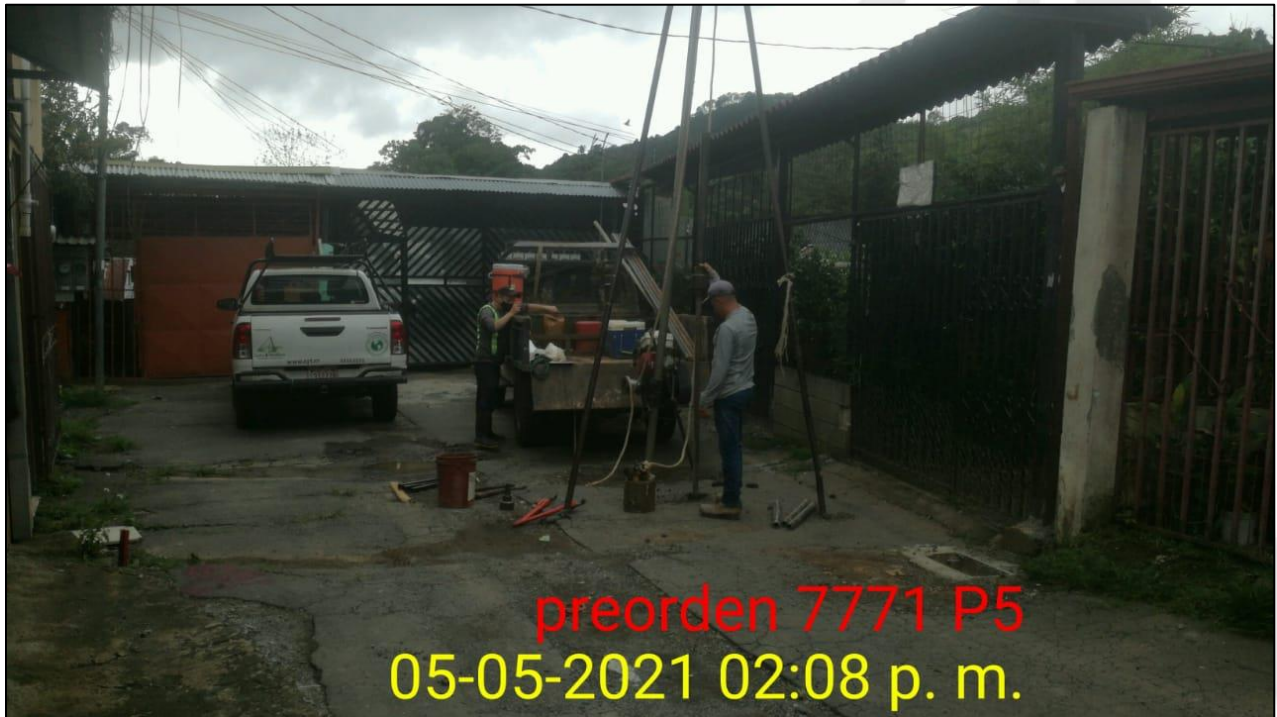
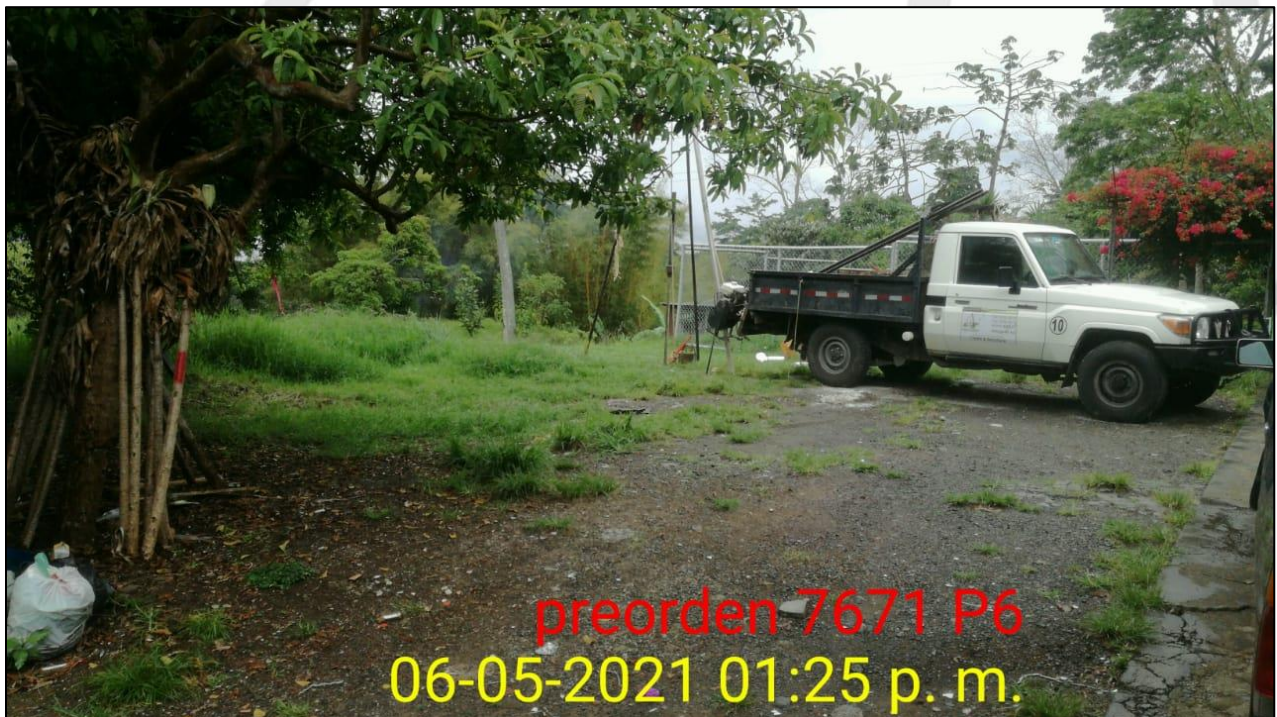
**ANEXO F: Fotografías de pruebas de campo y cajas de los testigos de rotación**

Cajas de testigos de las perforaciones a rotación
