<p>Comisión Nacional de Prevención de Riesgos y Atención de Emergencias (CNE)</p>
	<p><i>“Desarrollo de escenarios por inestabilidad de laderas en el área de Peñas Blancas, Esparza”</i></p>
<p>Licitación Nº 2011LA-000055-00200</p>	<p>Informe Final</p>
	<p>10 de noviembre de 2020</p>
<p>Realizado por: Ing. Javier Saborío Bejarano Geól. Gerardo J. Soto Geól. Dr. Sergio Mora Personal asociado a SGSA</p>

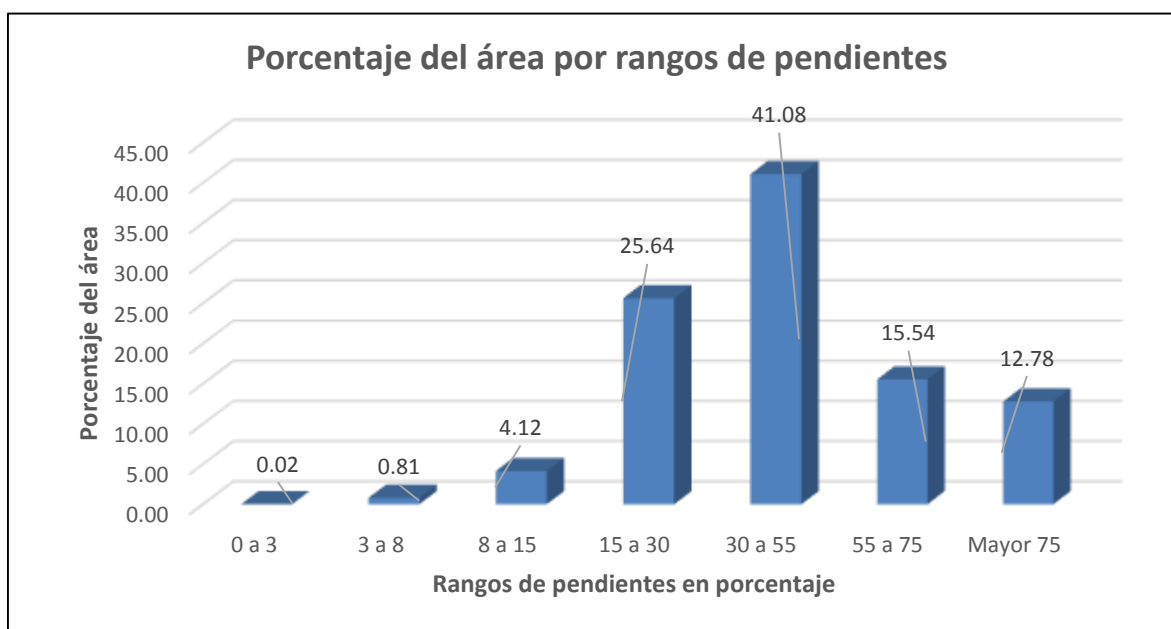
Figura 10. Histograma de distribución de las pendientes en porcentajes en el área de Peñas Blancas
Fuente: elaboración propia con base en decreto № 41860 MAG-MINAE

En la Figura 10, se muestra la distribución normal sesgada respecto a la media (23,2%), del porcentaje del área respecto a las categorías de las pendientes. Se observa que en el área predominan las pendientes fuertemente onduladas, escarpadas y fuertemente escarpadas, con un 69,4% de esta área.

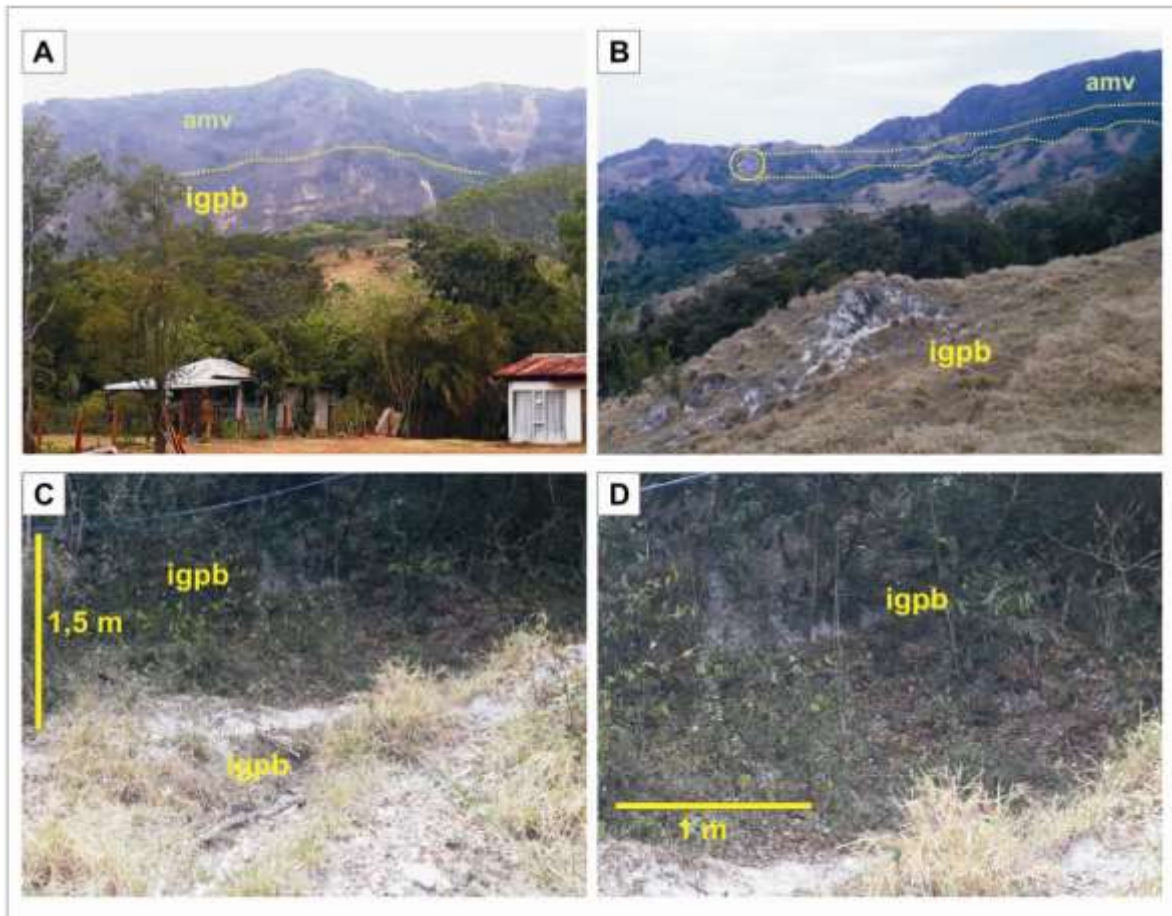
Figura 21. Afloramientos de la Ignimbrita Peñas Blancas (igpb). A: En los acantilados (fondo) sobreyacidas por las lavas de la Fm. Monteverde (amv), al oeste del poblado (primer plano). B: Roca alterada a suelo gris arcilloso (primer plano) en Loma Rincón; al fondo (sur de Peñas Blancas), se nota la continuación de la ignimbrita (círculo y líneas), cerca del camino que baja a Targusal. C y D: En afloramiento, en el norte de Peñas Blancas, subiendo a Loma Rincón en 462,9E-234,1N (LCRN).

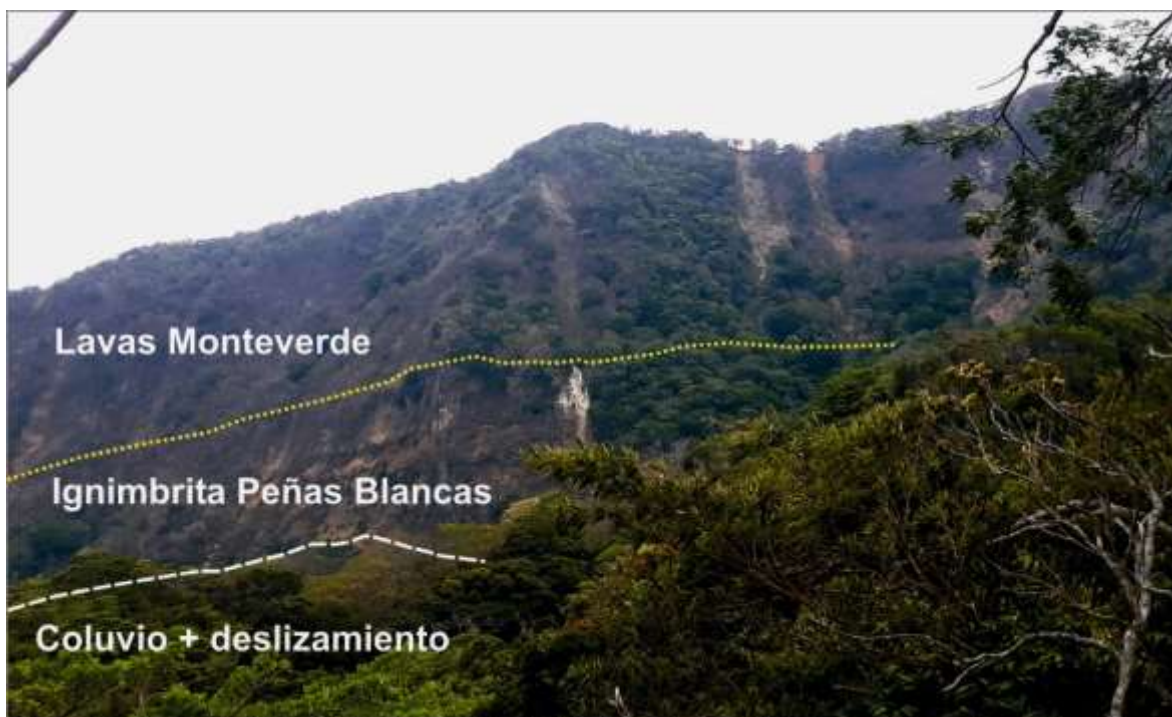
Figura 22. Ignimbrita Peñas Blancas que aflora en los acantilados al oeste del poblado homónimo, subyaciendo a la Fm. Monteverde.

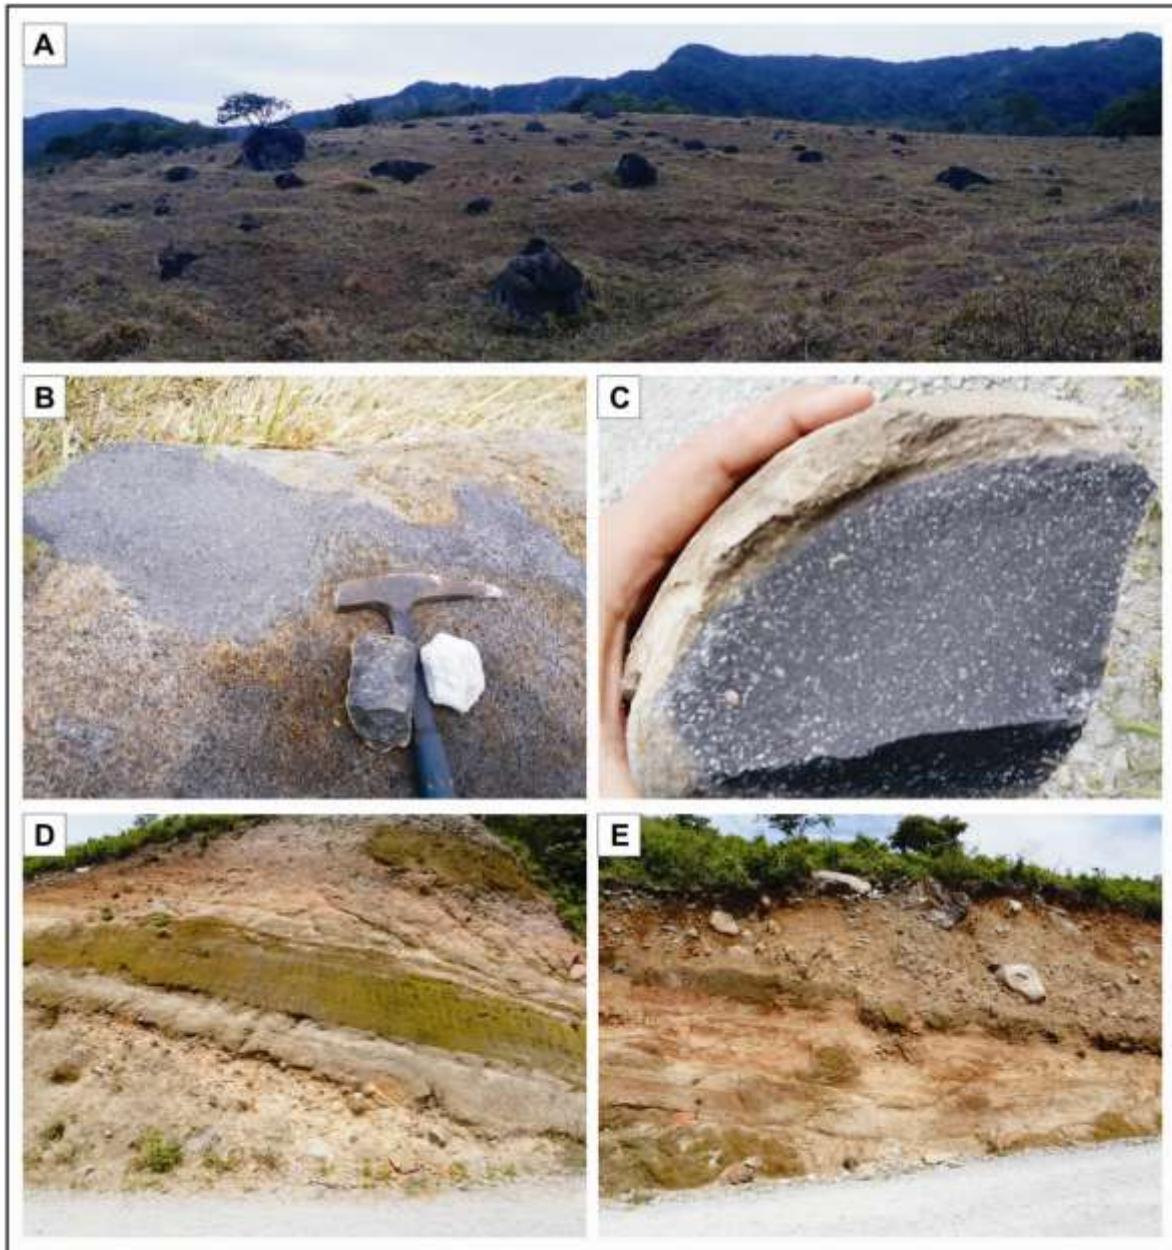
Figura 23. Aspecto varios de la Fm. Monte Verde. A: Bloques residuales que aparecen en afloramientos parcialmente meteorizados en la Loma Rincón, al sur de Peñas Blancas, con vista hacia el sur. B y C: Según sus características macroscópicas (roca porfírica) son de composición andesítica. En B se compara con la Ignimbrita Peñas Blancas. D y E: Afloramientos que muestran tobas (D y E paquete estratigráfico intermedio), secciones brechosas (D arriba y abajo) y lahares (E arriba).

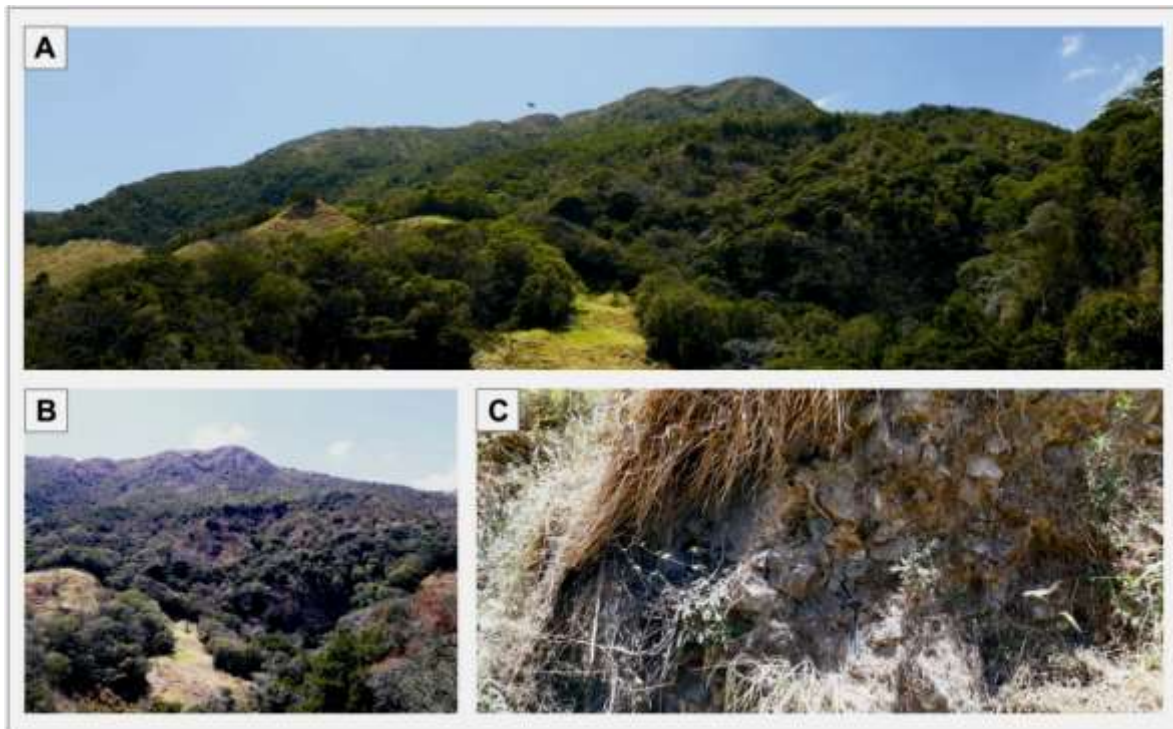
Figura 24. Cerro La Cruz, formado por rocas de la Fm. Monteverde. A: Panorámica desde el noreste donde se muestra su morfología sobresaliente. B: Detalle geomorfológico desde el sureste. C: Rocas aflorantes en el sector este del cerro.

En el sector norte del área de estudio, al sur de Zapotal, en Bajo Carrillo y el Cerro la Cruz, hay una serie de domos riodacíticos, con biotita y anfíbol (PCmv), con contactos por falla y en parte con alteración hidrotermal (Figura 24), que intruyen a las lavas de Monteverde (Zacek et al., 2010, 2012). Son rocas de color claro, cuyas fábricas cristalinas indican cuerpos hipoabisales, hasta casi plutónicos, con una edad de alrededor de 1,71 Ma (Zacek et al., 2012). Fueron el producto de una fase magmática intermedia, entre todo el vulcanismo de Monteverde.

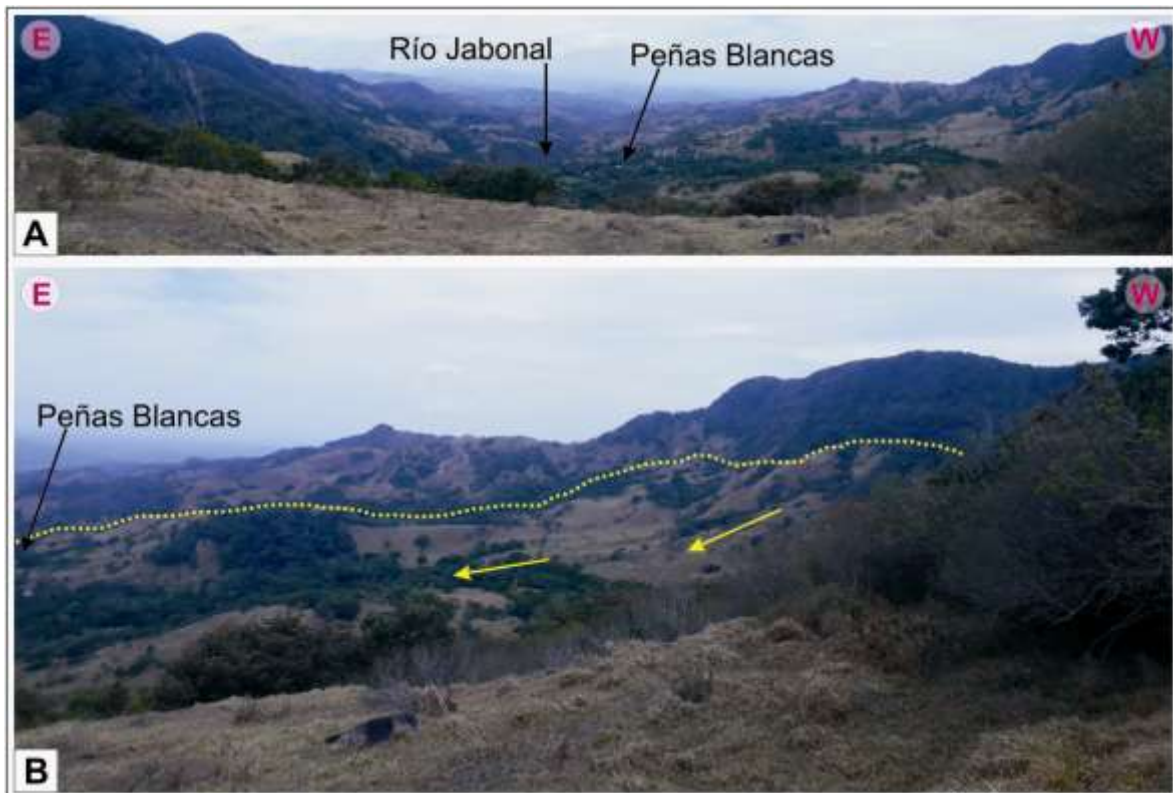
Figura 25. Panorámicas desde la Loma Rincón (~1050 m s.n.m.), hacia el sur. B muestra el detalle occidental, con el límite de las rocas in situ y el depósito de deslizamiento.

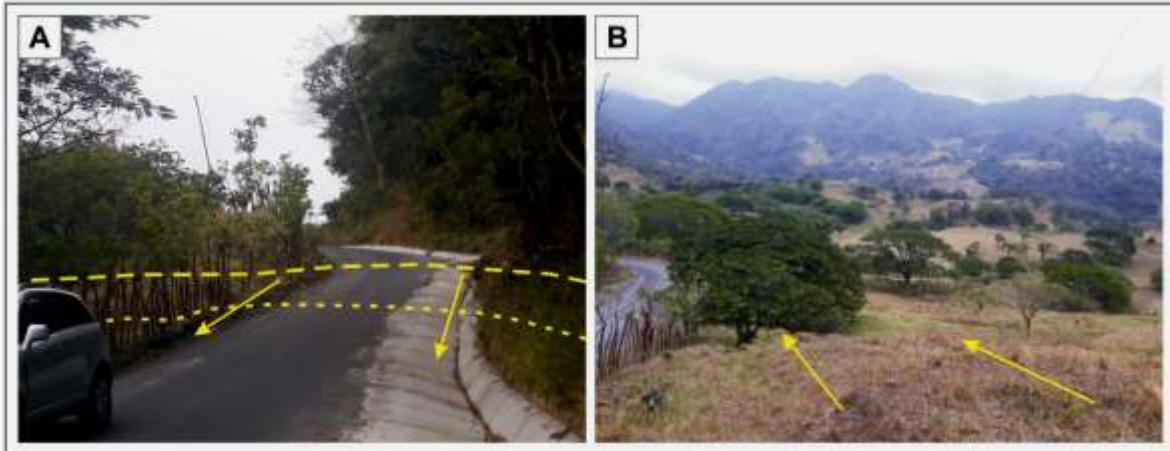
Figura 25. Corona de deslizamiento sobre la carretera a Peñas Blancas, al oeste de la Finca La Laguna (463 659 E – 231 445 N, LCRN). A: Visto hacia el sur, dislocación en la carretera. B: Visto hacia el norte, movimiento en los potreros.

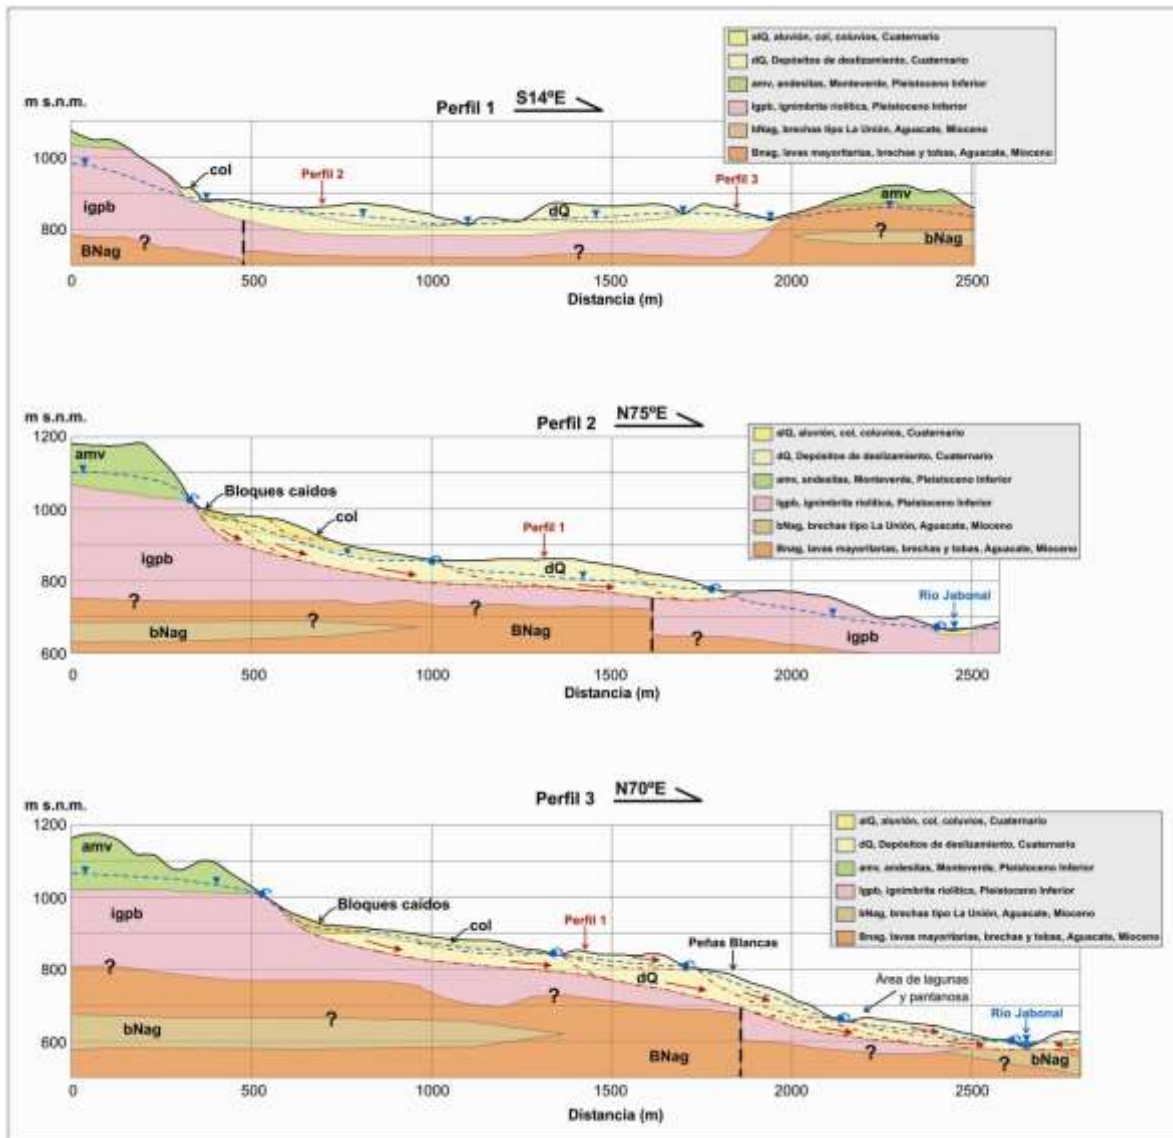
Figura 30. Interpretación de los perfiles.

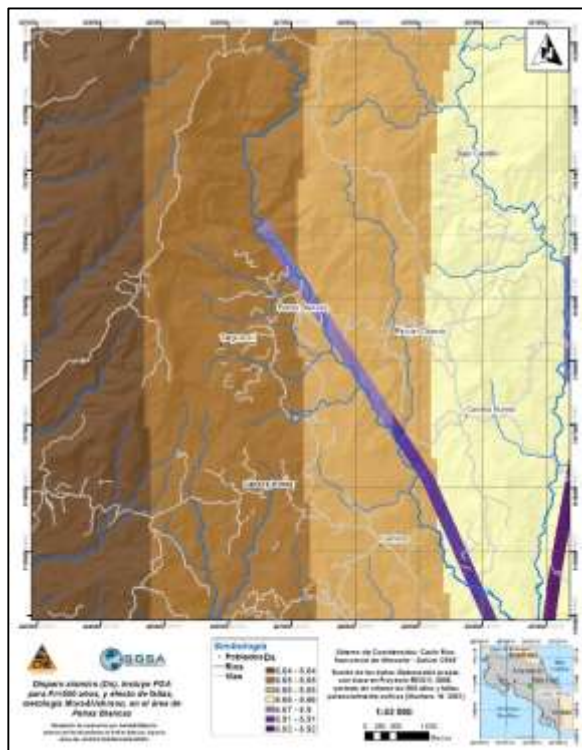
Figura A3-22. Factor de disparo por sismicidad (Ds), para Pr=500 años, método Mora&Vahrson

A través de una sumatoria, se integran los mapas de del factor de disparo agregado, por influencia de la PGA y del potencial sísmico de las fallas, para así producir el mapa del factor de disparo por sismicidad Ds para Pr=500 años. (Figura A3-22). De igual forma se procede para los disparos por sismicidad Ds para Pr=1000 y 2500 años (Figuras A3-23, y A3-24).

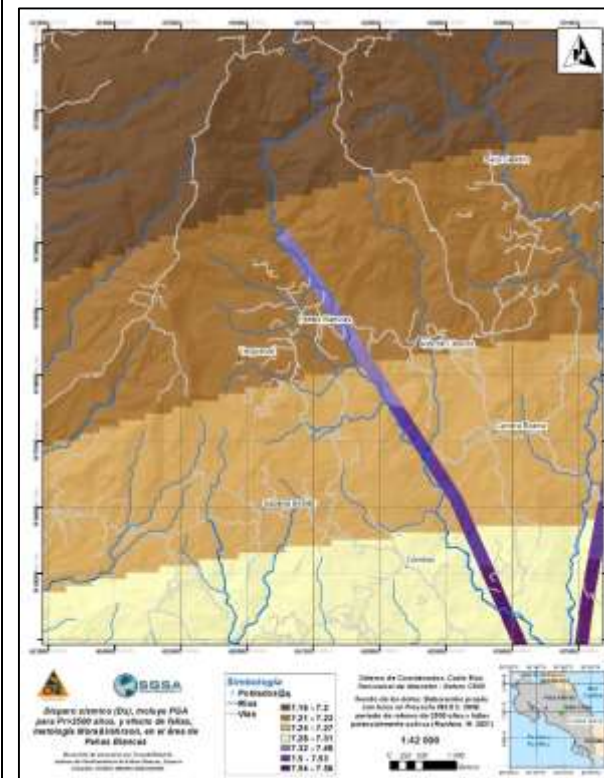
Figura A3-24. Factor de disparo por sismicidad (Ds), para Pr=2500 años, método Mora&Vahrson

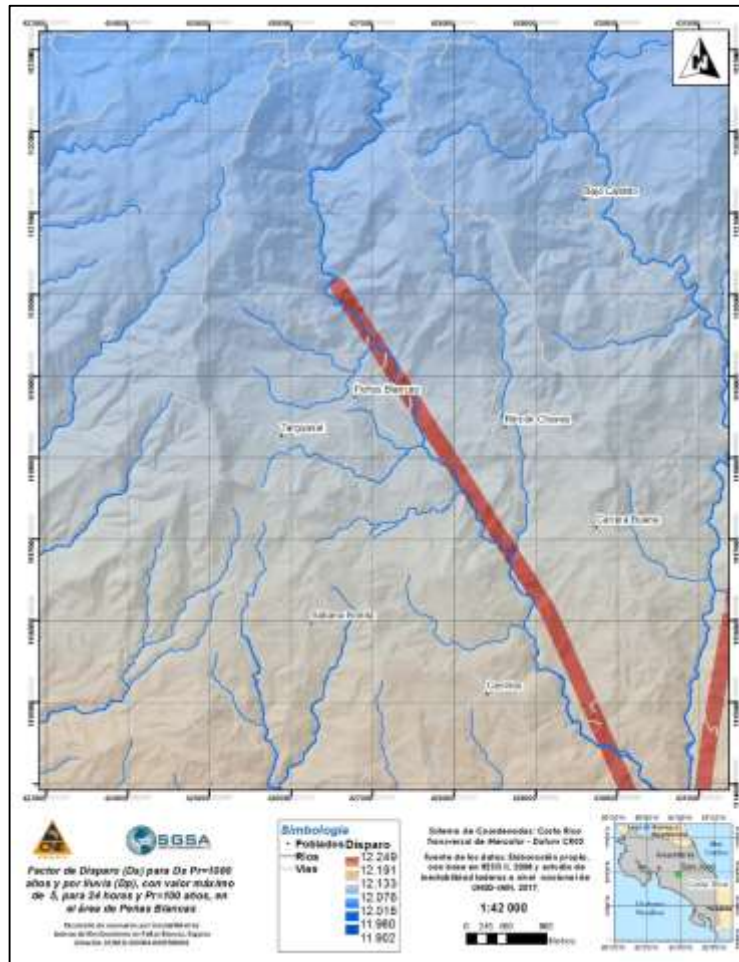
Figura A3-29. Factor de disparo ($D_p=5, 24, D_s1000$), método Mora&Vahrson – área de Peñas Blancas
 Fuente: con base al modelo Mora&Vahrson
