**DESARROLLO DE ESCENARIOS POR INESTABILIDAD DE
LADERAS PARA LA IMPLEMENTACIÓN DE ACCIONES DE
MANEJO EN EL USO DE LA TIERRA EN EL ÁREA DE
INFLUENCIA DEL DESLIZAMIENTO DE ABROJO,
COMUNIDAD DE ABROJO, CANTÓN DE CORREDORES**

Distrito Corredor, cantón Corredores, provincia Puntarenas

Comisión Nacional de Prevención de Riesgos y Atención de Emergencias

Diciembre 2019

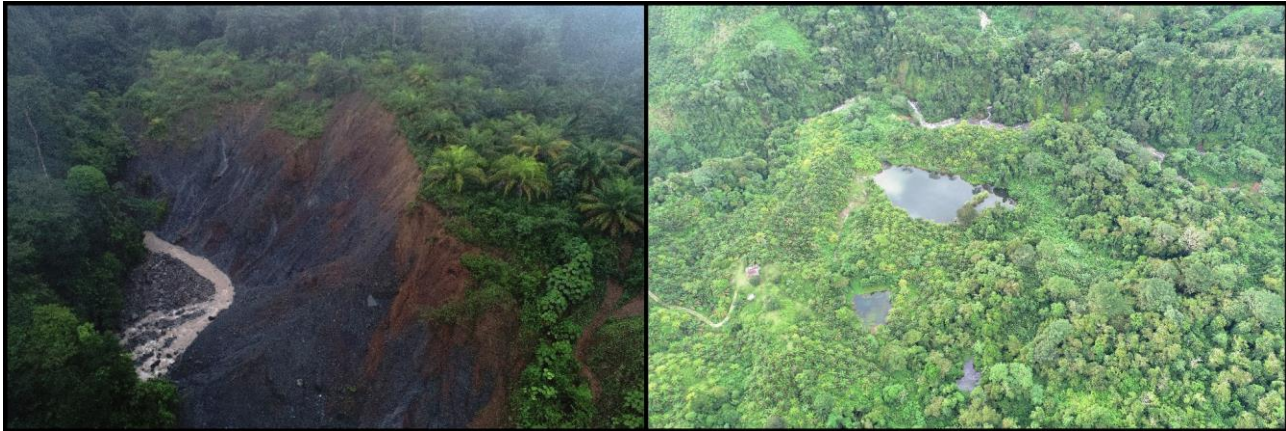
Figura 1. Fotografías del sobrevuelo con dron realizado sobre la zona del deslizamiento de la Laguna de Abrojo

La zona correspondiente a la margen izquierda del río Abrojo a la altura de la confluencia con la Quebrada Linda hasta la zona limítrofe con Panamá es el sector más activo en cuanto a los movimientos de tierra, en este sector tenemos deslizamientos activo los cuales la mayoría se encuentran en las laderas colindantes con el río Abrojo, entre estos deslizamientos destaca el de la Laguna de Abrojo que tiene una altura de tiene unos 22 metros de altura desde el cauce del río Abrojo hasta la corona principal del deslizamiento, una longitud aproximada de 291 metros de manera paralela al río Abrojo y se extiende ladera arriba unos 735 metros como una sola masa en movimiento, abarcando un área mayor a 182 hectáreas, además hay 4 lagunas formadas para la fecha de inspección realizada en octubre del 2019. Esto se puede observar en la **Figura 1**.

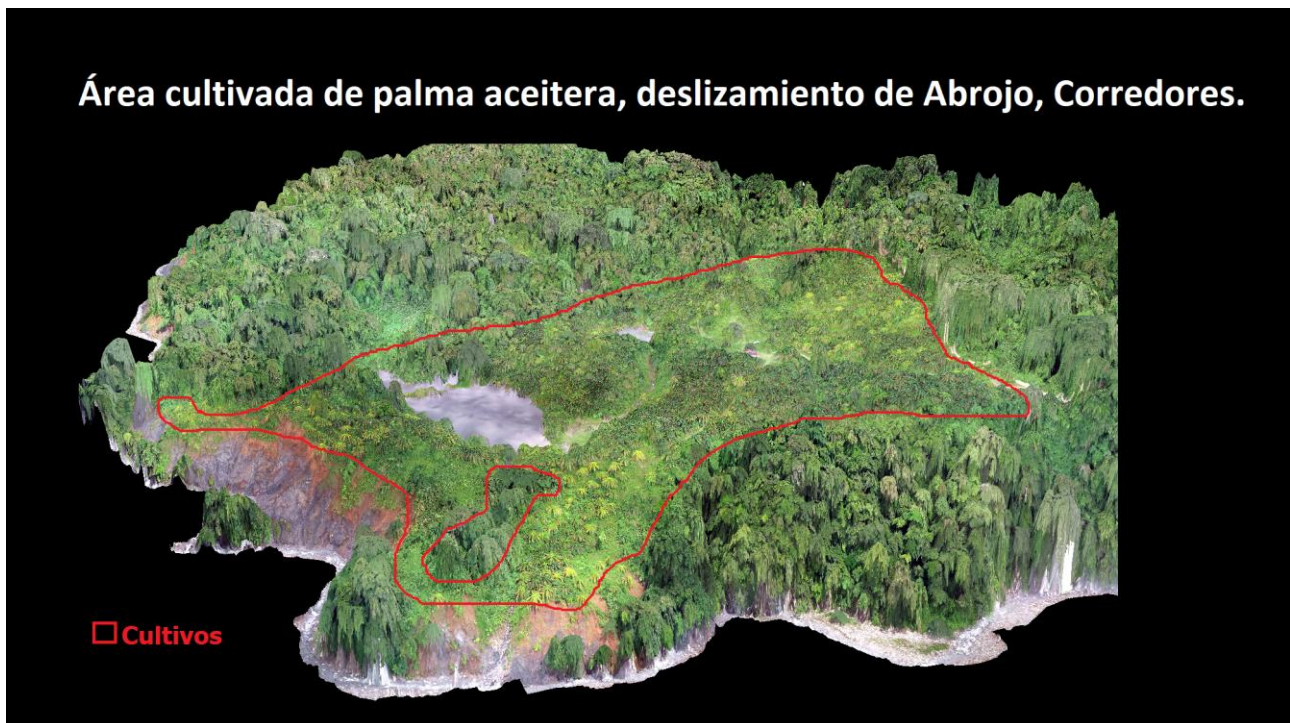
Figura 4. Cultivos sobre el deslizamiento de Abrojo

Área cultivada de palma aceitera, deslizamiento de Abrojo, Corredores.

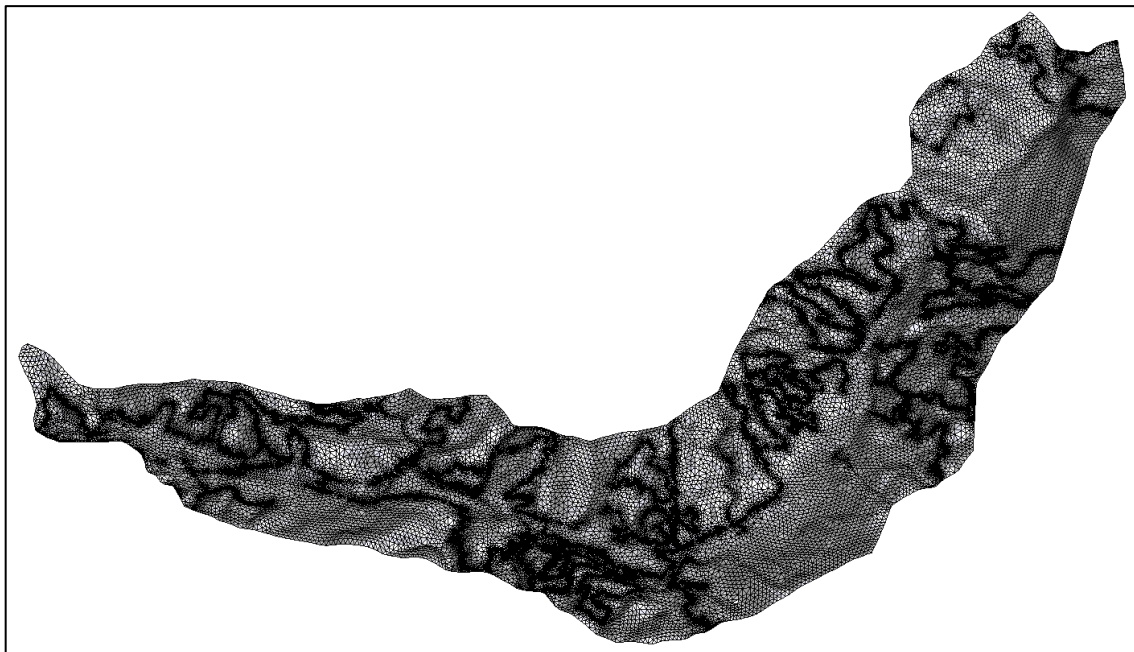
Figura 8. Malla no estructurada utilizada para el modelo

Como se mencionó anteriormente, el programa utiliza mallas de cálculo. Estas se crean a partir de la información topográfica disponible, la cual entre más detallada sea, mejor precisión tendrá el programa en la generación de la malla y por ende, mejores resultados al momento de realizar los cálculos. Para el caso de la subcuenca del río Abrojo, se contaba con el modelo de elevación digital, con el cual posteriormente se generó la malla (**Figura 8, Figura 9**).

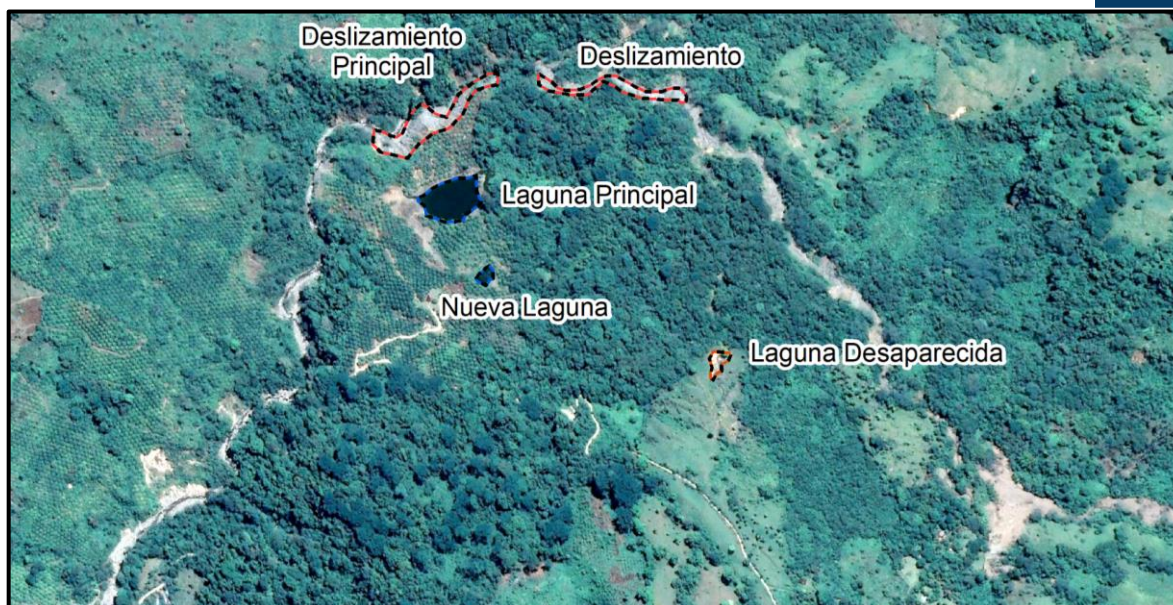
Figura 11. Uso de la tierra del deslizamiento Abrojo, año 2018

Para el año 2018 aumenta el área del deslizamiento principal de más de 9000 m², aumentó más de una tercera parte en 15 años, la laguna aumenta a 7000 m², aparecen nuevos deslizamientos aguas arriba, cerca de los afluentes que le aportan al río Abrojo, hacia el sector Noreste y Este de la laguna principal. Hay un cambio del uso de la tierra cerca de la corona principal, pasa de Bosque Primario a Cultivos de Palma, se produce una extensión de más de 1 Hectárea de área Labrada (**Figura 11**).

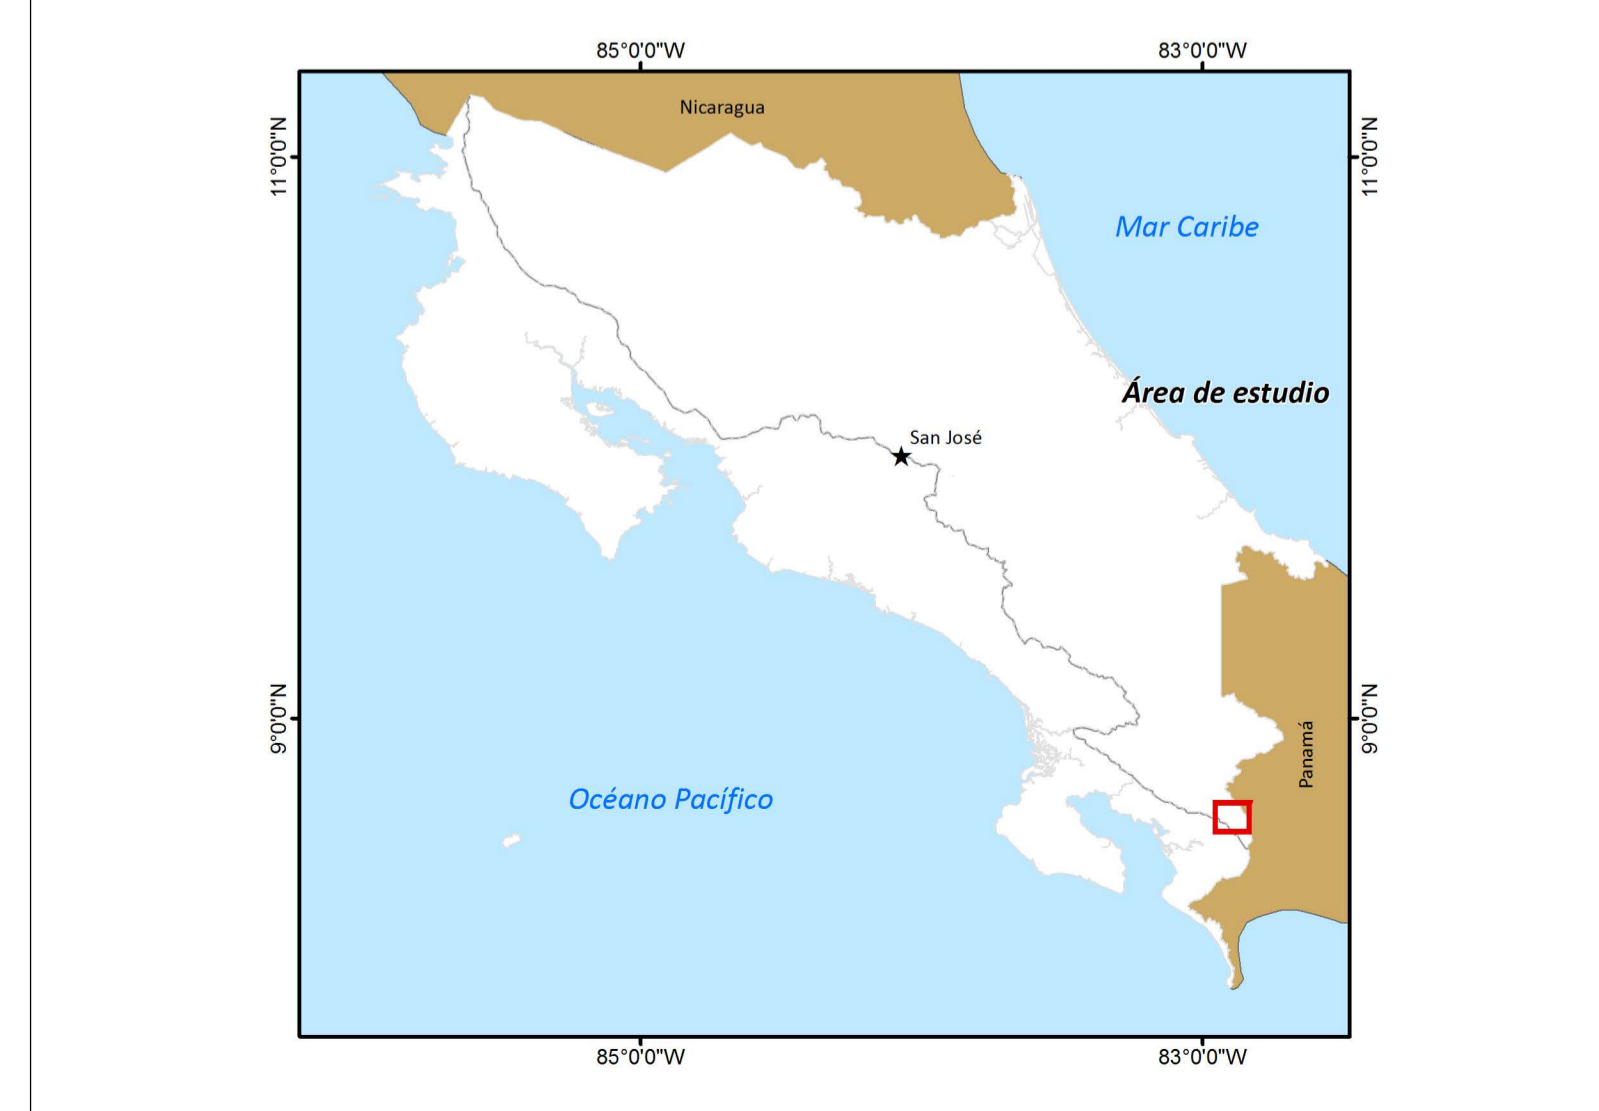
Figura 14. Mapa general de identificación de riesgos de la comunidad de Miramar

- P/** ¿Qué terrenos de la comunidad podrían deslizarse en un evento natural extraordinario?
- C/** Hay fincas en la zona norte de la comunidad donde hay grietas, incluso medias fincas se han deslizados. La zona de la laguna de Abrojo.
