**Desarrollo de escenarios por inestabilidad a laderas para la implementación  
de restricciones, en el uso de la tierra en las áreas de influencia del  
deslizamiento de El Burío, Aserrí, San José.  
Geocad Estudios Ambientales S.A**

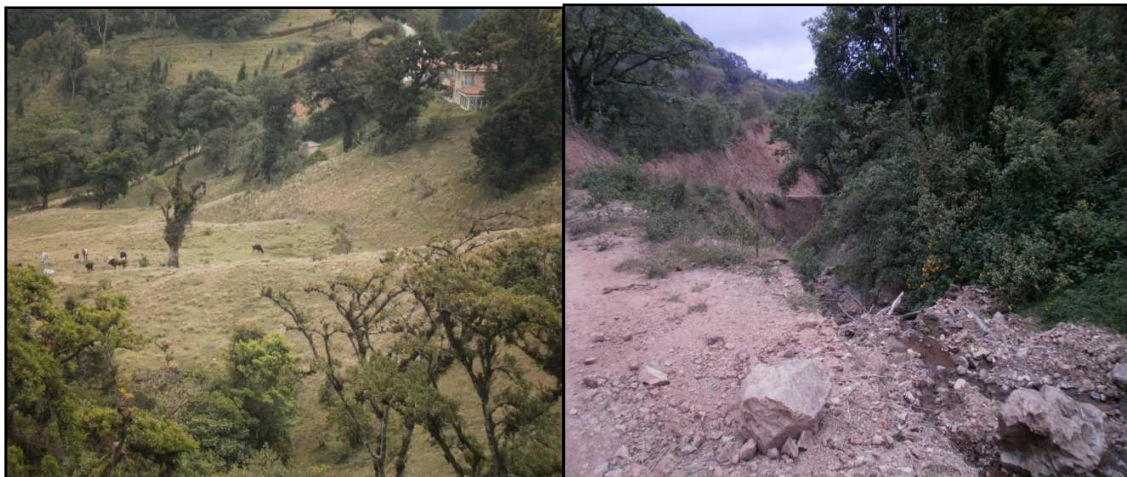
**Fotografías 1.1 y 1.2:** En la imagen de la izquierda se observa parte de la microcuenca alta del río Curubres. En la imagen de la derecha se puede apreciar parte de la cuenca media.

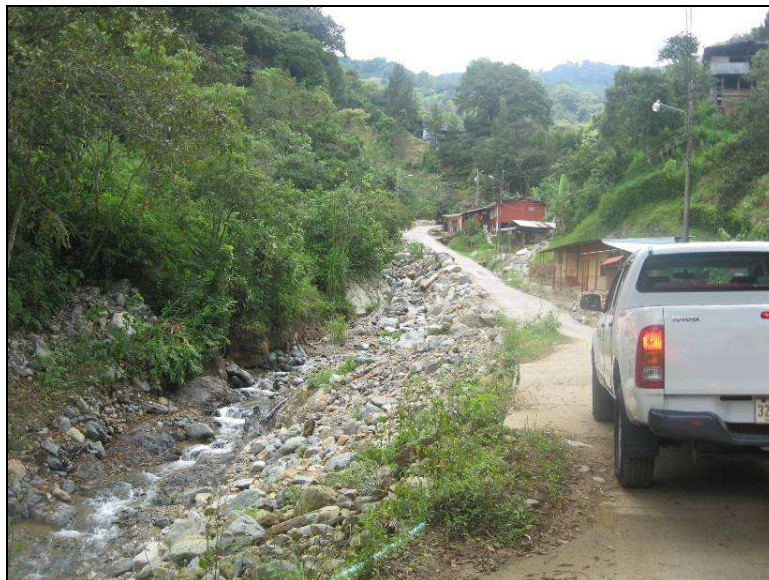
**Fotografía 1.4:** Río Curubres en su paso por la comunidad de Lourdes, Aserrí

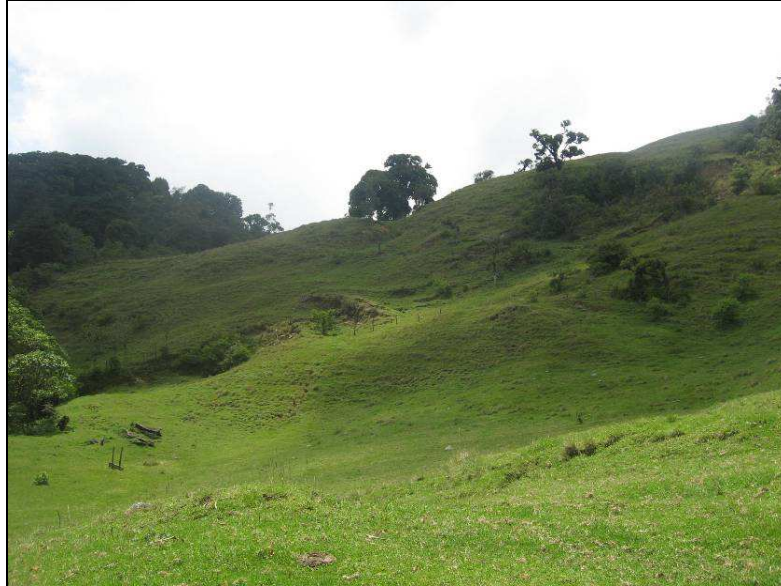
**Fotografía 1.5:** Zona de altas pendientes cerca de la Corona de desprendimiento del deslizamiento principal

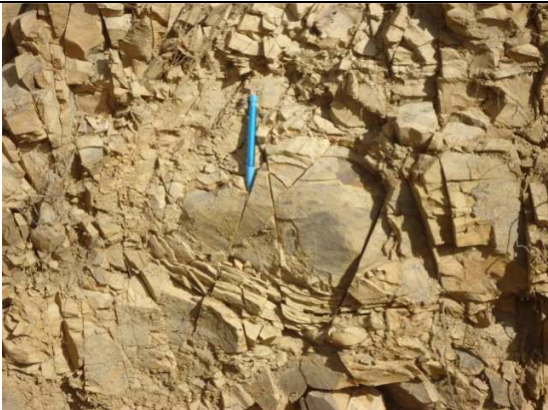
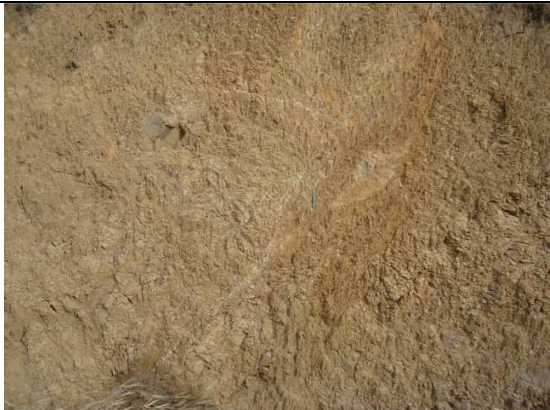
<b>Formación Peña Negra</b>

<p><b>Fotografía 2.1:</b> Areniscas con alteración esferoidal, de la Formación Peña Negra, 488 031 E 1 087 377 N.</p>	<p><b>Fotografía 2.2:</b> Falla en flor afectando las rocas de la Formación Peña Negra. 488 452 E 1 087 444 N. Buzamiento de falla 62/N68W.</p>

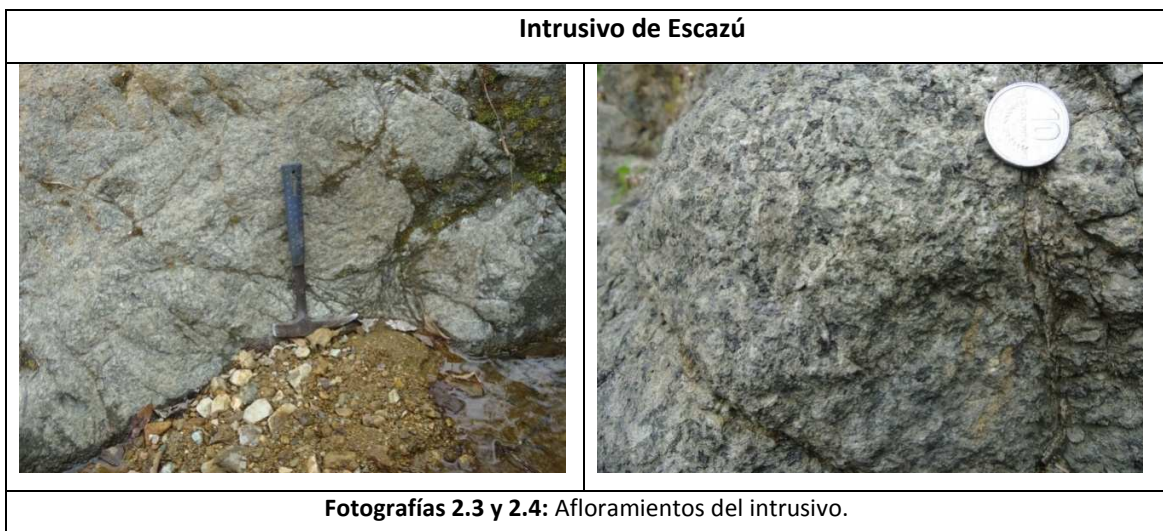
Dique Andesítico

Localmente el cuerpo plutónico de Escazú, se clasifica como un stock por cuanto el área que ocupa es menor a los 100 km<sup>2</sup>, además es un cuerpo discordante que tuca a la roca caja. Esta masa plutónica origina diques y sills. Los diques cortan a las rocas de la Formación Pacacua, mientras que los sills se disponen en el sentido de la estratificación de las rocas de la Formación Peña Negra, la disposición de estos cuerpos menores, es radial al cuerpo intrusivo, el cual tiene una orientación general de NW-SE. El mecanismo de ascenso con base en la disposición de las rocas sobreyacentes al intrusivo indica un mecanismo de inyección forzada, en el cual el magma empuja las rocas más antiguas hacia los costados o hacia arriba Billings (1972).

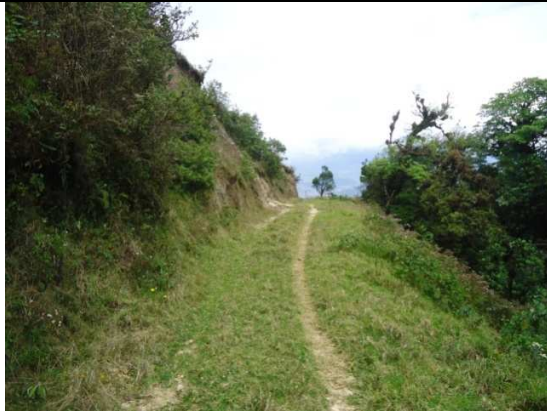
**Fotografía 2.5:** Dique vertical en camino de finca, 487 069 E, 1 087 570 N Vista la NW.

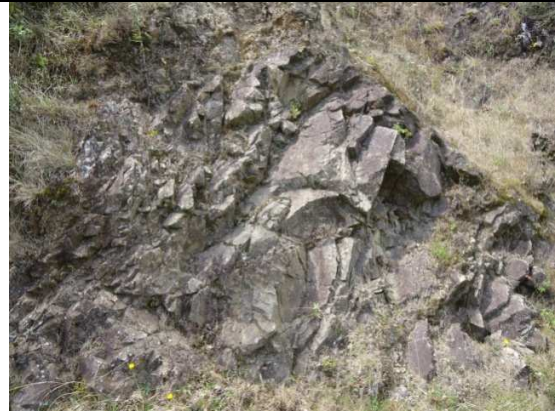
**Fotografía 2.6:** Dique inclinado 46/S15E; en camino de finca, vista frontal, 487 069 E, 1 087 570 N Vista la NW.

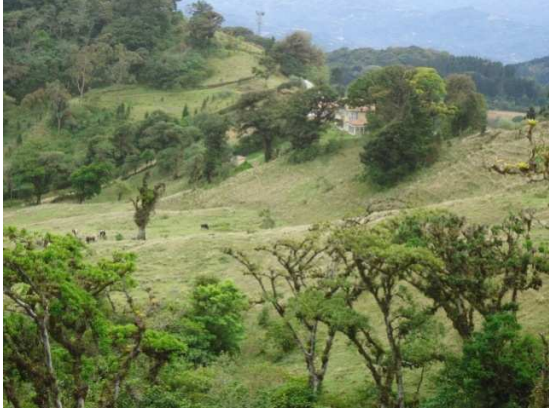
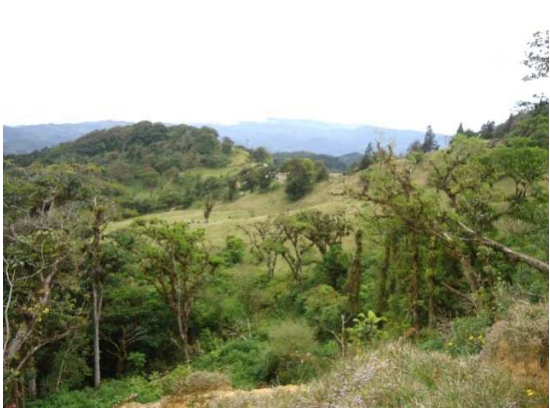
Corona principal

<b>Fotografía 2.9:</b> Vista de la corona principal desde el punto 487 076 E, 1 087 477 N, observando al Sureste.	<b>Fotografía 2.10:</b> Vista de la corona principal desde el punto 487 076 E, 1 087 477 N, observando al Sureste.

- **Corona principal:** se localiza en la parte sur y al Este del Alto Hierbabuena, entre las nacientes del río Curubres y la Quebrada Suarez, tiene una forma convexa, para la masa que se desplaza principalmente al Noreste, en la parte alta, al norte del camino de acceso se han localizado grietas recientes y flujos de rocas igualmente recientes, esto comprueba la actividad del deslizamiento en su extremo Sur, así como la actividad en el movimiento de toda la masa, y no solamente del lóbulo frontal, en cual en forma reiterada ha sido cartografiado y mencionado como área activa.

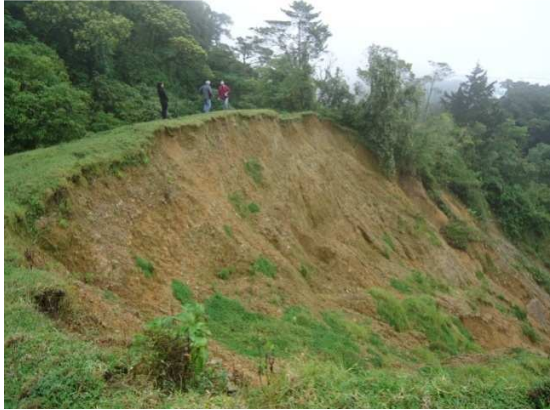
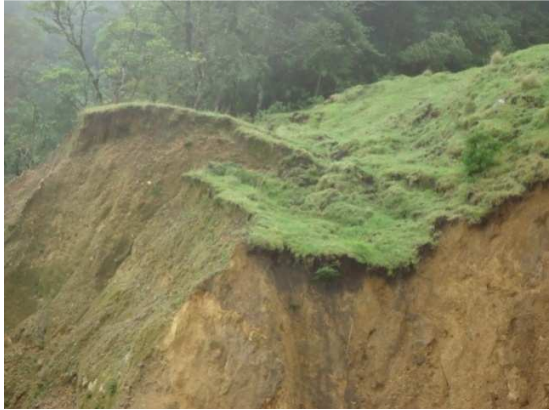
Fotografías del lóbulo frontal

<b>Fotografía 2.11:</b> Lóbulo frontal, deslizamiento de Burío (parte posterior) muy erosionado por la escorrentía superficial y erosión de retroceso del agua de escorrentía.	<b>Fotografía 2.12:</b> Lóbulo frontal, deslizamiento de Burío (parte posterior) muy erosionado por la escorrentía superficial y erosión de retroceso del agua de escorrentía.

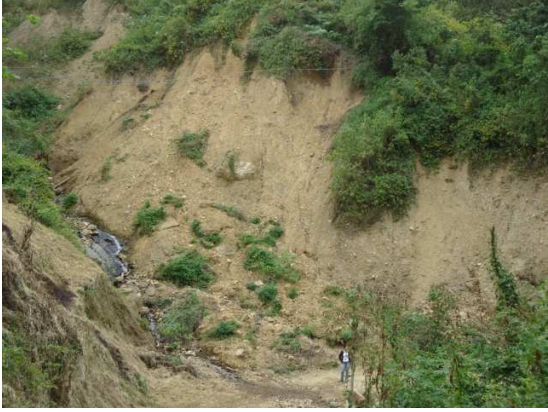
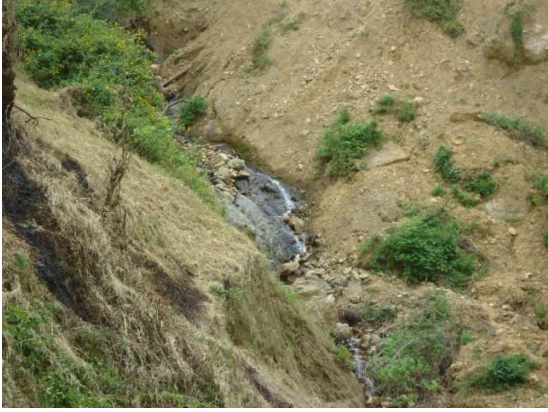
<p><b>Fotografía 2.13:</b> Lóbulo frontal, deslizamiento de Burío. Coord. 487 791 E, 1 088 560 N</p>	<p><b>Fotografía 2.14:</b> Lóbulo frontal, deslizamiento de Burío. Coord. 487 791 E, 1 088 560 N</p>

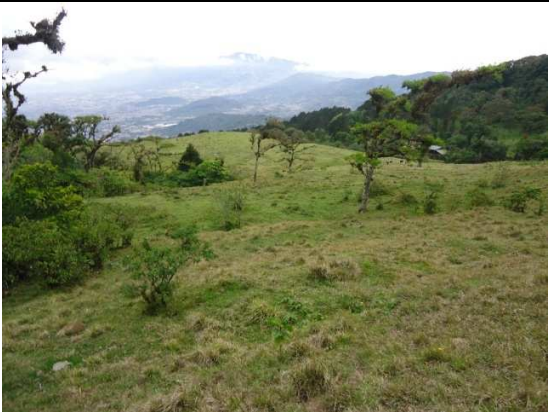
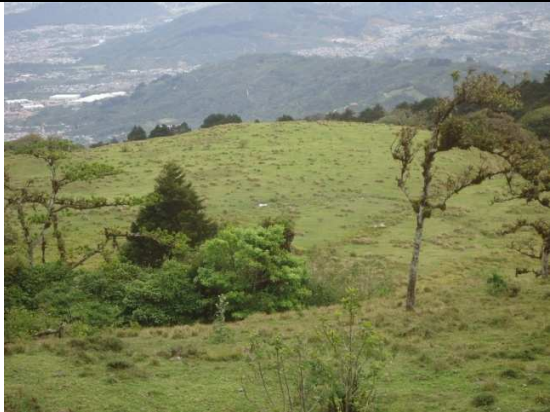
<p><b>Fotografía 2.19:</b> Zona horizontal afectada por escarpes secundarios dentro del deslizamiento. Coord. 487 076 E, 1 087 477 N</p>	<p><b>Fotografía 2.20:</b> Zona horizontal interna, deslizamiento de Burío. Coord. 487 076 E, 1 087 477 N</p>

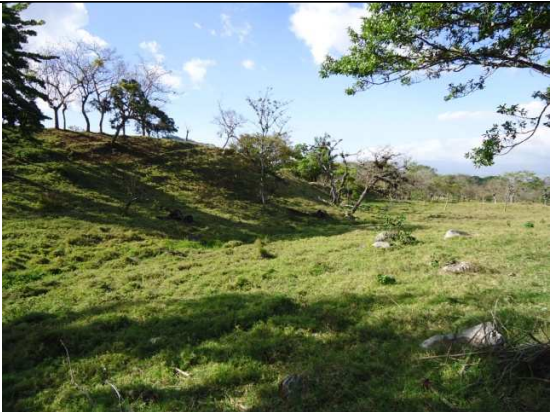
<p><b>Fotografía 2.27:</b> Leve o dique natural en el Valle del Río Cañas, 490 311E, 1 090 122 N. Vista al Norte, el leve tiene igual un rumbo Norte. Se nota la superficie del Valle cubierta de bloques de aluviones.</p>

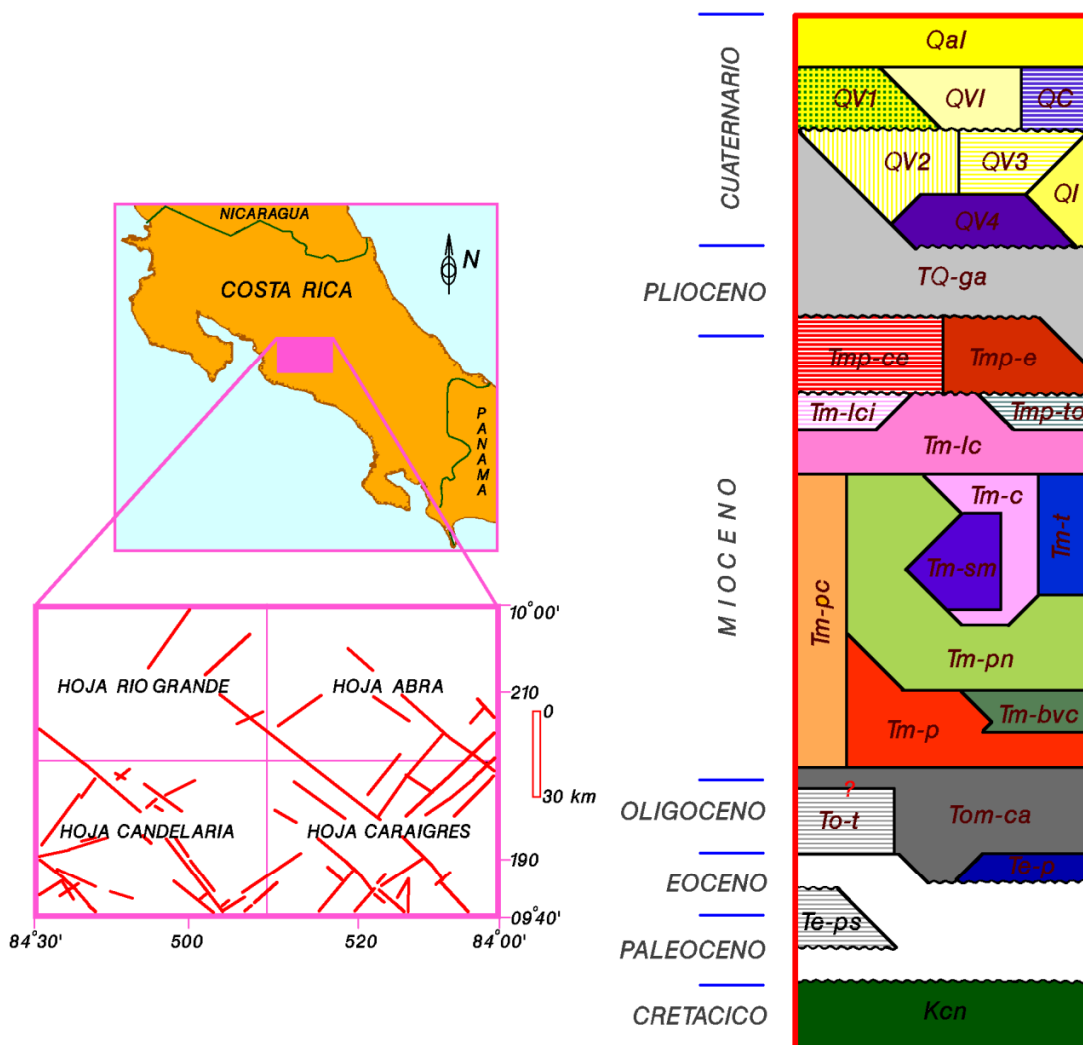
**FIGURA Nº 3.2**  
**COLUMNA ESTRATIGRAFICA DEL VALLE CENTRAL**  
Modificado de Denyer y Arias, 1991.

Columna Estratigráfica del Valle Central: Complejo de Nicoya (Kcn); Fm. Punta Serrucho (Te-ps); Fm. Parritilla (Te-p); Fm. Caraigres (Tom-ca); Miembro Tranquerillas (To-t); Fm. Punta Carballo (Tm-pc); Fm. Pacacua (Tm-p); Brechas Verdes de Coyolar (Tm-bvc); Fm. Pena Negra (Tm-pn); Fm. San Miguel (Tm-sm); Fm. Coris (Tm-c); Fm. Turrucares (Tm-t); Fm. La Cruz (Tm-lc); Depósitos Paralíticos de Fm. La Cruz (Tm-lci); Tobitas Ococa (Tmp-to); Intrusivo de Escazu (Tmp-e); Cornubianitas de Escazu (Tmp-ce); Fm. Grifo Alto (TQ-ga); Fm. Lavas Intracanon (Qv4); Fm. Depósitos de Avalancha Ardiente (Qv3); Fm. Orotina (Qv2); Fm. Barva (Qv1); Depósitos Lacustres (QI); Calizas deslizadas (Qc); Lahares y cenizas (QvI); Depósitos aluviales y coluviales recientes (Qal).

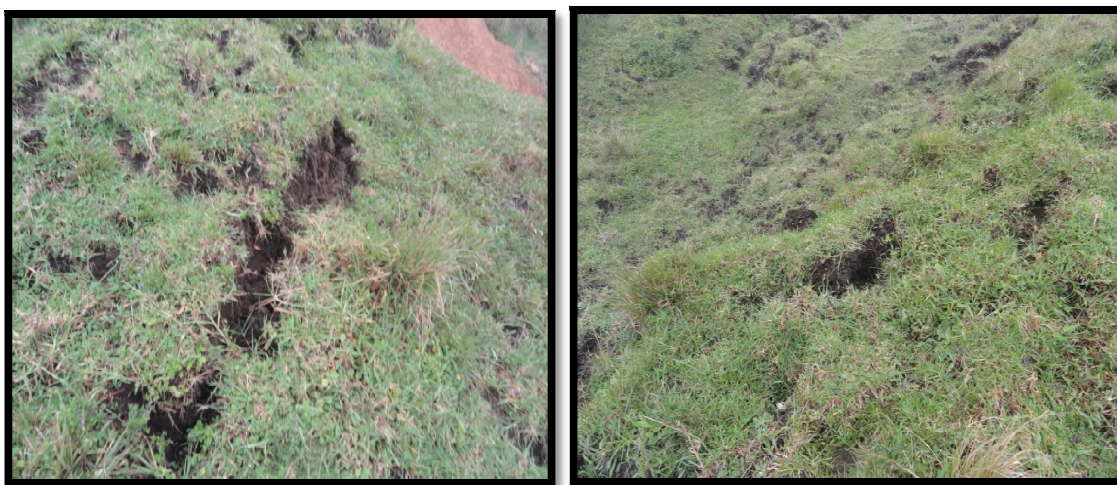
**Fotografías Nº 5.5 y 5.6:** En las fotografías se puede observar la existencia de grietas que se presentan en la zona alta del deslizamiento, obsérvese la topografía en donde se presentan las mismas.

En cuanto a realizar un sellado de las grietas que se presentan, estas se encuentran igualmente en diferentes sitios, y son de diferente magnitud, encontrándose aberturas de hasta 35 cm, lo que evidencia que el movimiento es constante. Se considera que por las características del fenómeno esta no es una opción válida, ya que los sitios en donde se presentan poseen pendientes muy fuertes. A continuación se presentan fotografías, que reflejan lo señalado.

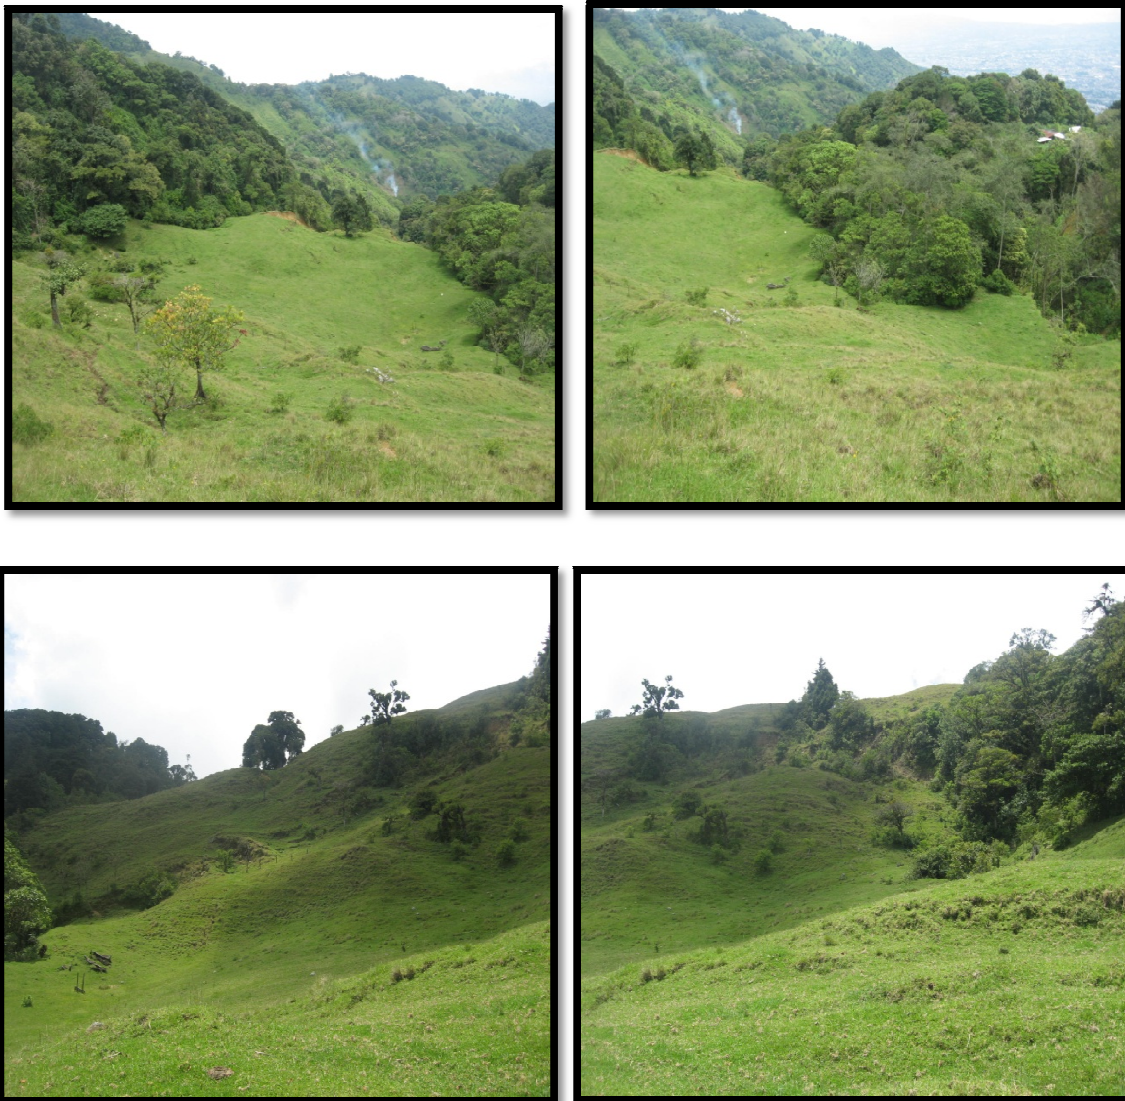
**Fotografías N° 5.7, 5.8, 5.9, y 5.10:** Vista de la parte alta del deslizamiento, que se encuentra más estable y en donde se podrían efectuar los trabajos de encauzamiento de aguas se puede observar que el área es considerable, y que la pendiente que presenta es significativa, además se debe tomar en cuenta que esta es solo una parte de toda el área que cubre el deslizamiento.

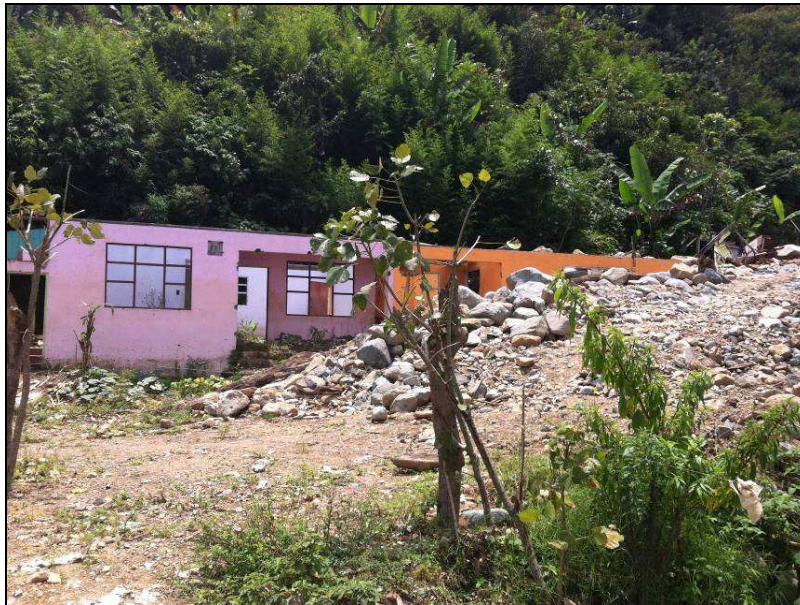
**Fotografía 8.1:** Casas afectadas por el evento de noviembre del 2010

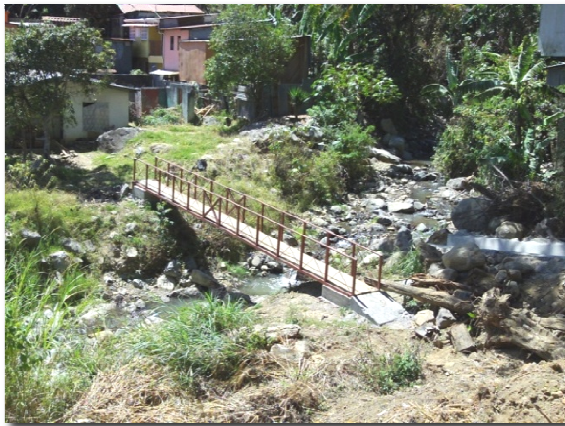
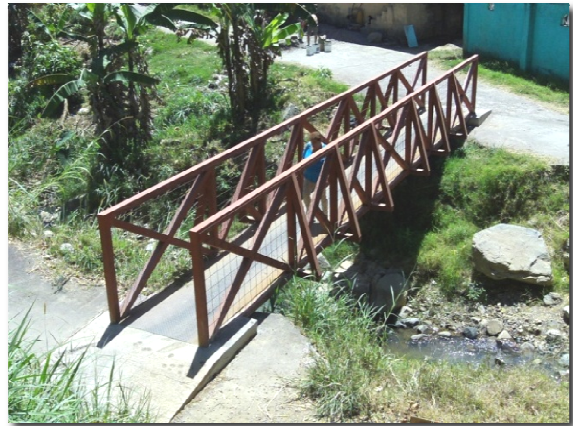
Una de las características que se identificaron en la zona de estudio, particularmente en la parte media, es que las personas construyeron sus viviendas a ambos lados del cauce del río Curubres, motivo por el cual se observan al menos 5 puentes peatonales que cruzan dicho cuerpo de agua y permiten a las personas cruzar de un lado a otro. Algunos de esos puentes se construyeron después del evento del año 2010.

**Fotografías N° 1.1 y 1.2** Vista de algunos de los puentes para peatones que existen en la parte media de la zona de estudio y que permiten transitar sobre el cauce del río Curubres

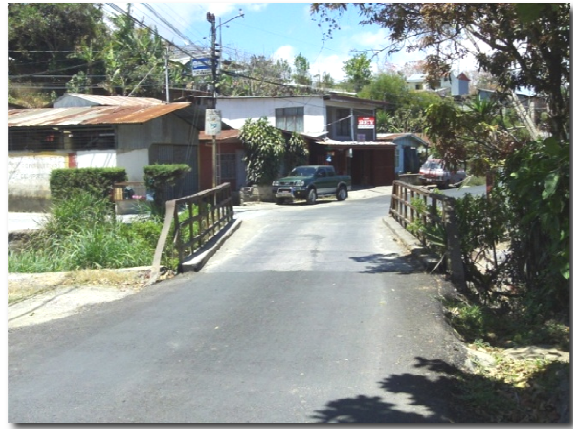
En la parte baja de la zona de estudio se identificaron varios puentes que permiten el tránsito vehicular, así como la comunicación entre Lourdes y otras comunidades de la zona (Cinco Esquinas, Salitrillos).

**Fotografía N° 1.4.** Puente para tránsito de vehículos en la parte baja.

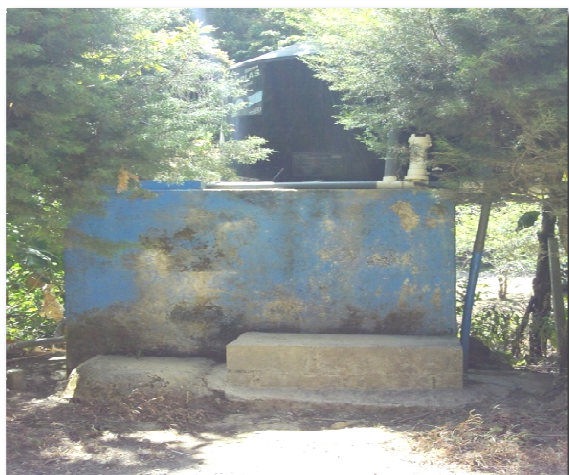
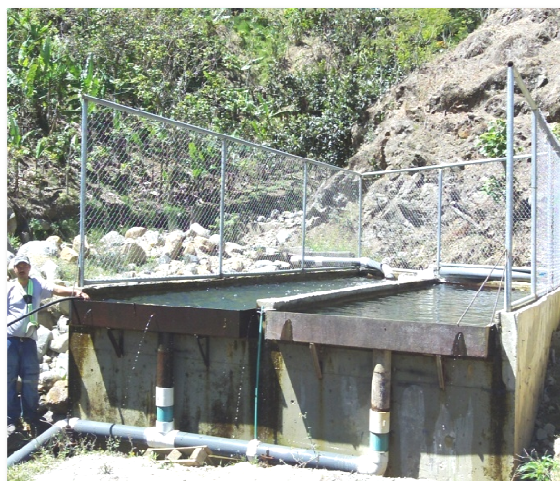
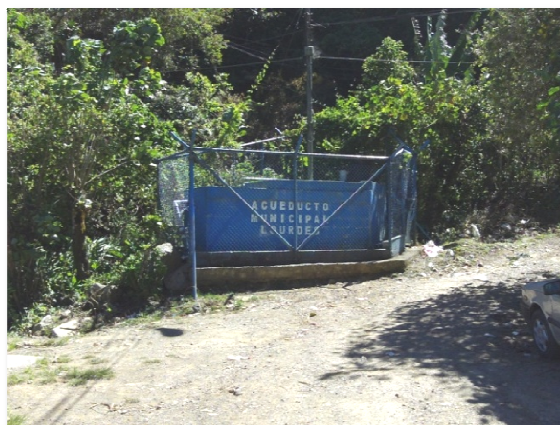
Fotografías N° 1.6, 1.7 y 1.8. Tanques de almanecamiento del acueducto municipal
