# ESTUDIO NEOTECTONICO DE LA FALLA ZARCERO PARA LA CIUDAD DE ZARCERO Y ALREDEDORES

CNE - LA - No. 2013LA - 000015 - 00200

#### **DESCRIPCIÓN BREVE**

**Dr. Geol. Allan Astorga Gättgens** Mayo del 2014

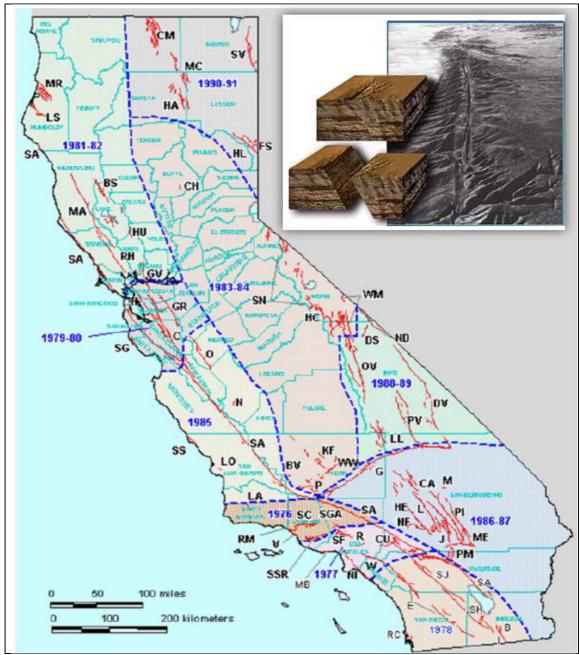
Fig. 2.2. Mapa de fallas geológicas activas (trazas rojas) identificadas en el Estado de California con el uso del Protocolo "Alquist - Priolo" (cf. Bryant& Hart, 2007).

El Protocolo representa una adaptación para Costa Rica del protocolo vigente en el estado de California, USA, desde hace varias décadas (DMG, 1999 y 2004; ver Figura 2.2).

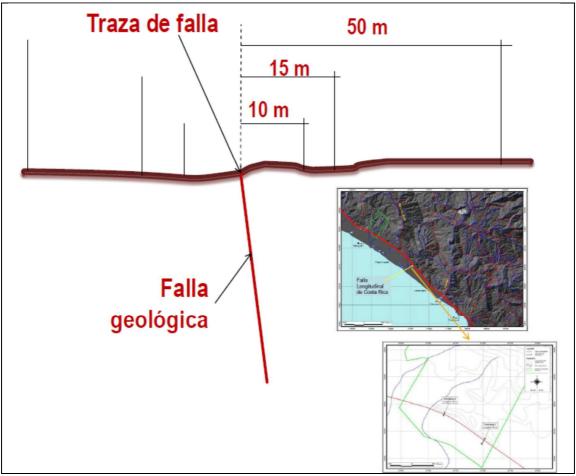
Fig. 2.3. Esquema ilustrativo de una falla geológica y su traza, y las zonas de seguridad establecidas según criterios del estudio geológico – neotectónico.

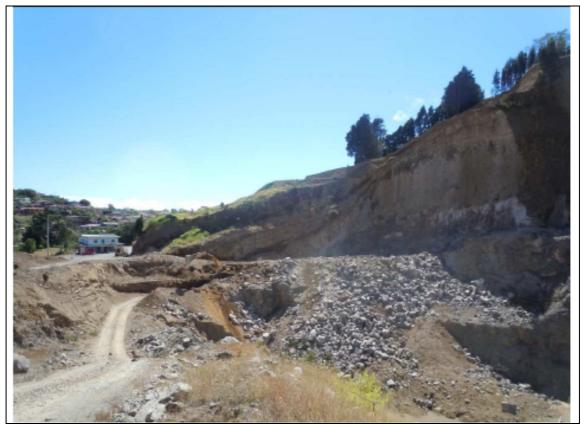
**Fig. 4.2.** Detalle del tipo de rocas volcánicas y volcaniclásticas que caracteriza a la Complejo Volcánico Platanar – Porvenir (Unidad Zarcero). El afloramiento se localiza en el Tajo al noroeste de la Ciudad de Zarcero. Las dacitas que se presentan en la parte baja del tajo, tienen una edad de 16 m.a. (cf. Alvarado & Gans, 2012).

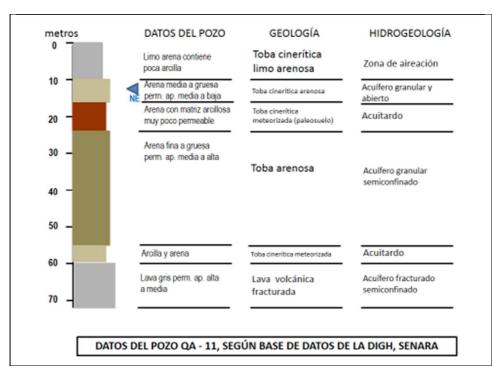
Fig. 4.5 Datos del Pozo QA – 11.

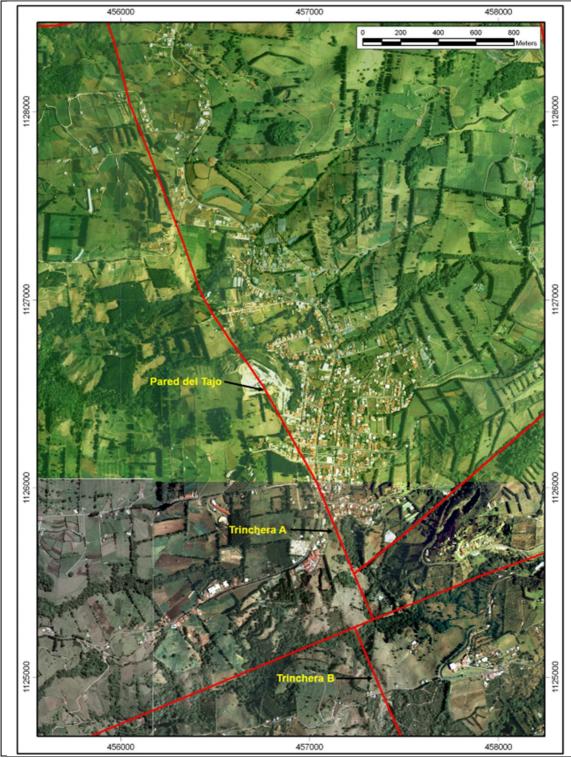
**Fig. 5.13**. Ubicación de las dos trincheras alternativas (A y B), así como la Pared del Tajo localizado al noroeste de la Ciudad de Zarcero y en las cuales si fue posible realizar el estudio de paleosismicidad dentro del área de estudio.

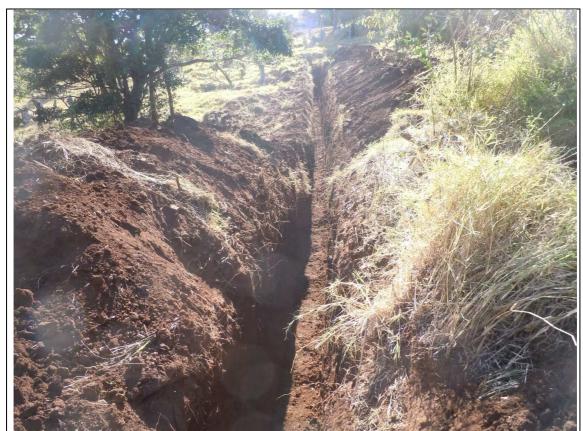
Fig. 5.15. Trinchera A, abierta en el terreno del señor Andrés Solís, localizada al sur de la Ciudad de Zarcero (ver Figura 5.13 para ubicación).

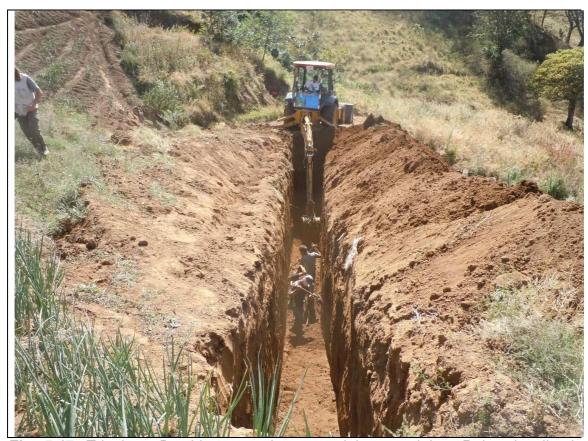
**Fig. 5.17**. Trinchera B, abierta en el terreno del señor Jaime Rojas, localizada aproximadamente a 2 Km al sur de la Ciudad de Zarcero (ver Figura 5.13 para ubicación).

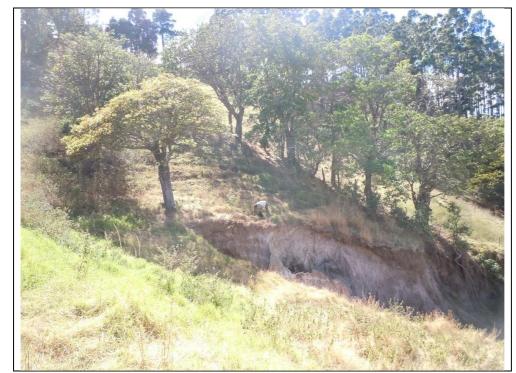
Fig. 5.19. Vista de la cárcava al norte de la Trinchera B (ver Figura 5.18).

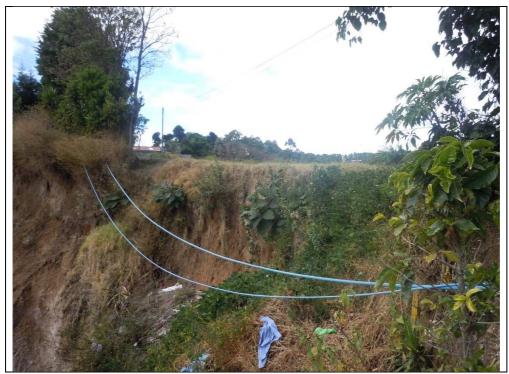
Fig. 5.20. Vista de la corona de erosión al sur de la Trinchera B (ver Figura 5.18).

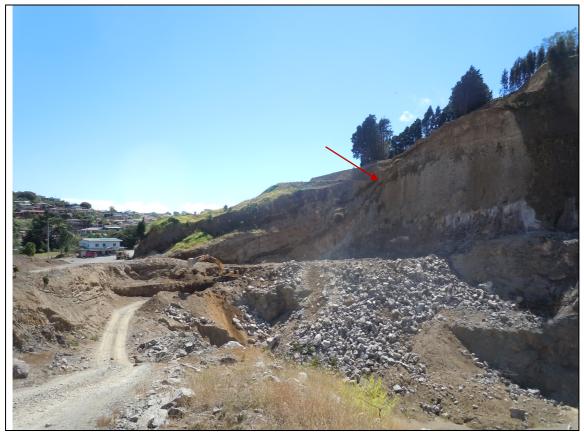
Fig. 5.21. Vista general del tajo localizado al noroeste de la Ciudad de Zarcero. Aunque en primera instancia podría pensarse que la estructura señalada con la fecha roja podría asociarse con la Falla Zarcero, no es así. Se trata de una estructura volcánica cuya orientación presenta un ángulo bastante diferente al rumbo de la traza de la Falla.

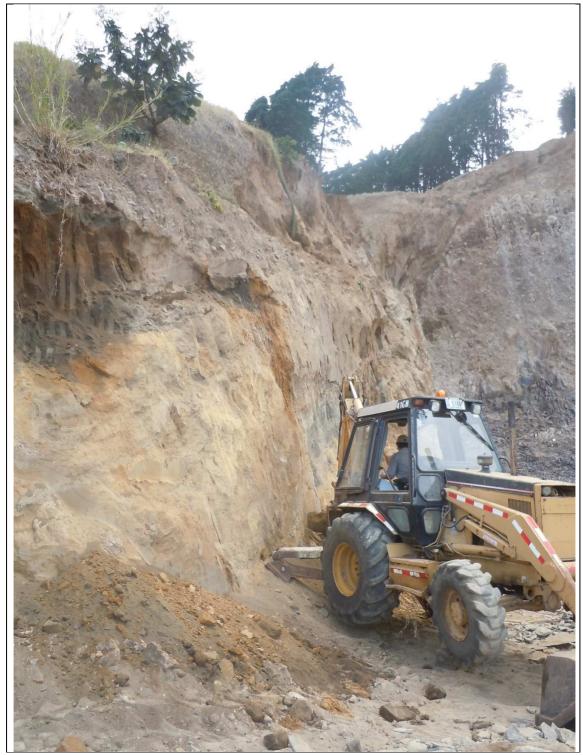
**Fig. 5.22**. Proceso de limpieza de las paredes del Tajo donde según la interpretación del Modelo Digital del Terreno pasa la traza de la Falla Zarcero atravesando el área del Tajo.

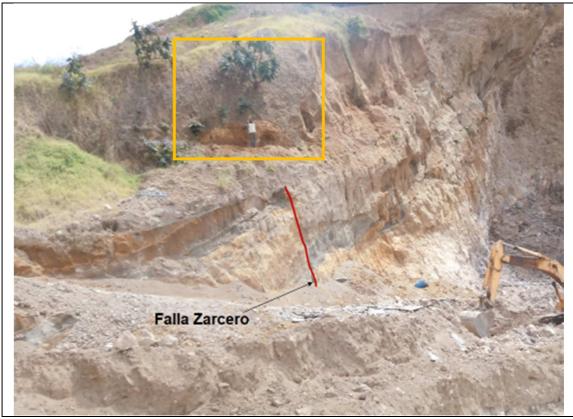
**Fig. 5.23**. Identificación de la Falla Zarcero en la pared del tajo una vez que la misma se limpió. El recuadro de la parte superior muestra una segunda sección que fue limpiada para dar seguimiento al plano de la falla geológica.

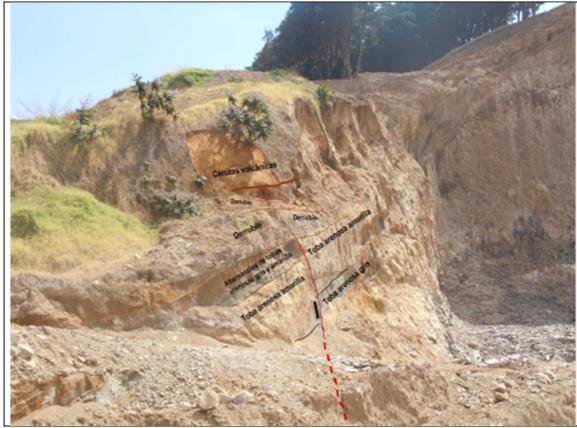
Fig. 5.25. Interpretación del afloramiento del tajo donde aparece la Falla Zarcero, una vez que se ha limpiado la sección superior (ver Figura 5.23). Se observa con claridad que la falla NO AFECTA la capa de cenizas volcánicas subrecientes, tal y como se observó en las trincheras y otros afloramientos del área de estudio.
