**PLAN ELABORADO PARA LA ATENCIÓN DE LA  
EMERGENCIA POR DESLIZAMIENTOS Y FLUJOS DE  
LODO EN LA CUENCA DE RÍO JUCO OROSI**

*Ejecutivo N° 32798 -MP (Gaceta N° 240)  
del 13 de diciembre 2005*

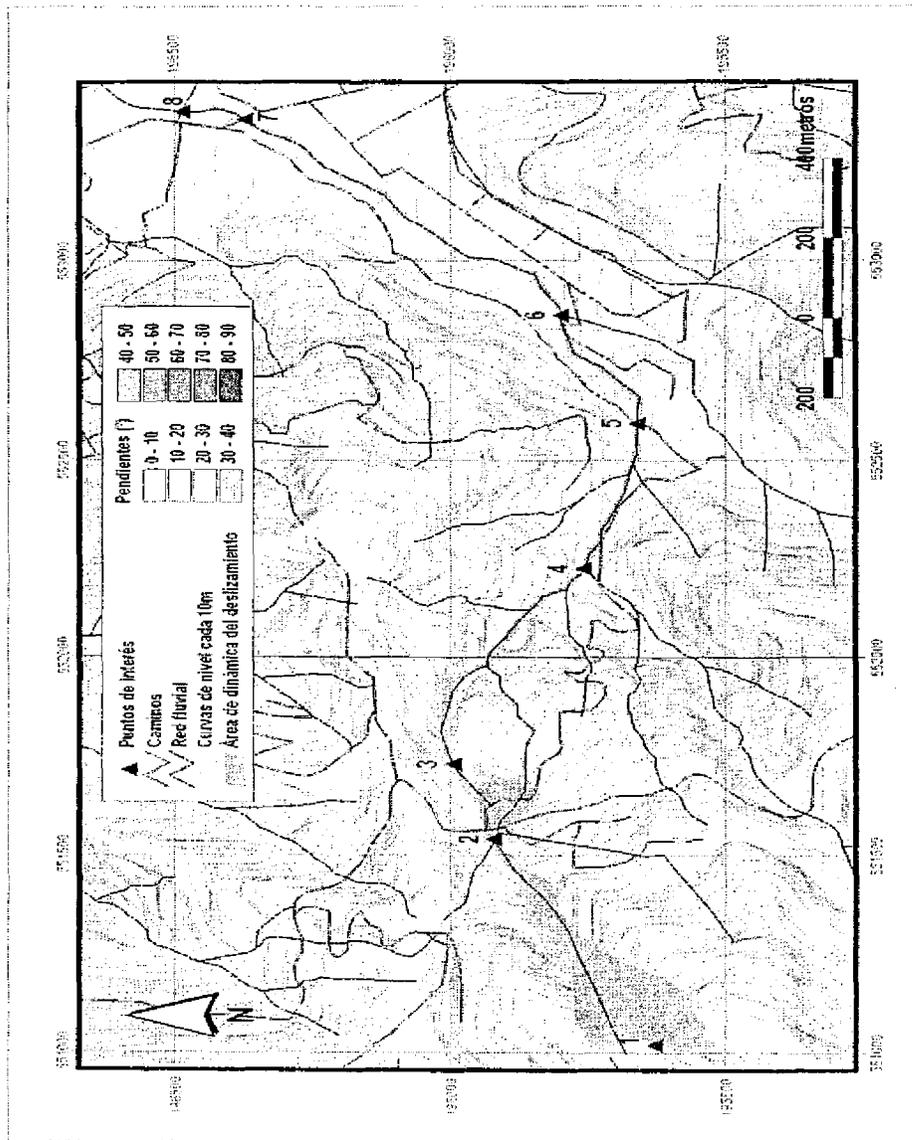
**ANEXO 2**  
**MAPA DE LUGARES AFECTADOS**  
(Elaborado por Geol. Linda Sjobohm)

ID	SITIO	X COORD	Y COORD
1	Corona principal	551019,43792	195626,97904
2	Finca "El Sitio"	551541,04613	195919,97644
3	Profundización de la cuenca	551730,26167	195995,10613
4	Quellitales-Granados	552226,19673	195757,15775
5	Puente sobre río Granados	552592,86188	195658,41379
6	Granados-Jucó	552864,26103	195796,94228
7	Puente sobre el río Jucó-Granados	553356,68046	196372,14591
8	Puente "La Anita"	553376,15853	196484,84045

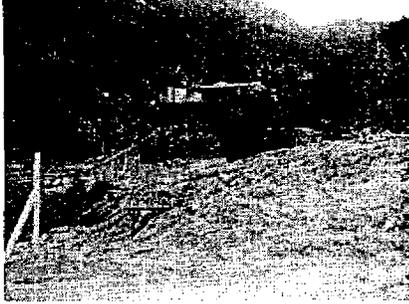
Puente Hamaca

El puente sobre el río Granados (coordenadas 552592.86/195658.41)(conocido como puente de Hamaca), recibió el impacto del flujo de lodo y otros materiales durante las primeras dos semanas, siendo importante como obstáculo para que el material no continuara su rumbo aguas abajo, sin embargo la estructura fue severamente afectada, siendo finalmente arrastrado por el empuje y perdiéndose la estructura.

La reparación o reposición de la infraestructura de puentes afectada, va a requerir de una inversión de **¢ 407 680 000 millones de colones**, esto debido a la necesidad que surge de habilitar nuevamente los pasos de vehículos y peatonales que fueron afectados por los flujos de lodo, troncos y rocas. A continuación se detalla lo referido:

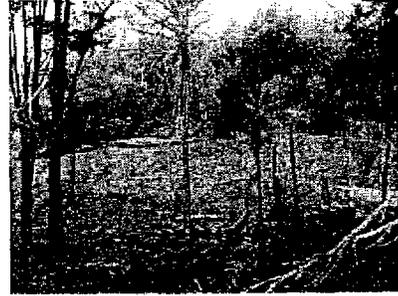
El Sitio

Otro sector afectado aguas abajo fue en el lugar conocido como El Sitio, (coordenadas 551541.05/195919.98) donde el camino utilizado por AyA, fue inutilizado, así como obras de protección hechas por esta institución en la parte media de la cuenca, a la altura donde el Acueducto de Orosi, atraviesa el cauce.

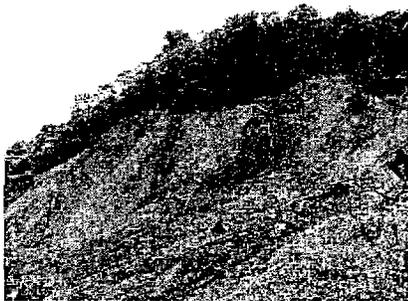
Vista de la Corona

Los daños directos más inmediatos que se presentaron fueron a las áreas de bosque y uso ganadero, de los sectores alrededor de la naciente del Río Granados (coordenadas 551019.44/195626.98), donde los bloques de suelo se desprendieron, de su posición original, siendo parte del suelo arrastrado a lo largo del cauce, o bien quedo a unos 10 aguas abajo, pero completamente agrietado y basculado, afectado áreas utilizadas para bosque y potrero.
