MAPA GEOMORFOLOGICO

# MAPA GEOMORFOLOGICO

# MAPA DE PENDIENTES

## VARIACION ESPACIAL DE LA RED DE DRENAJE EN EL VALLE DE TALAMANCA

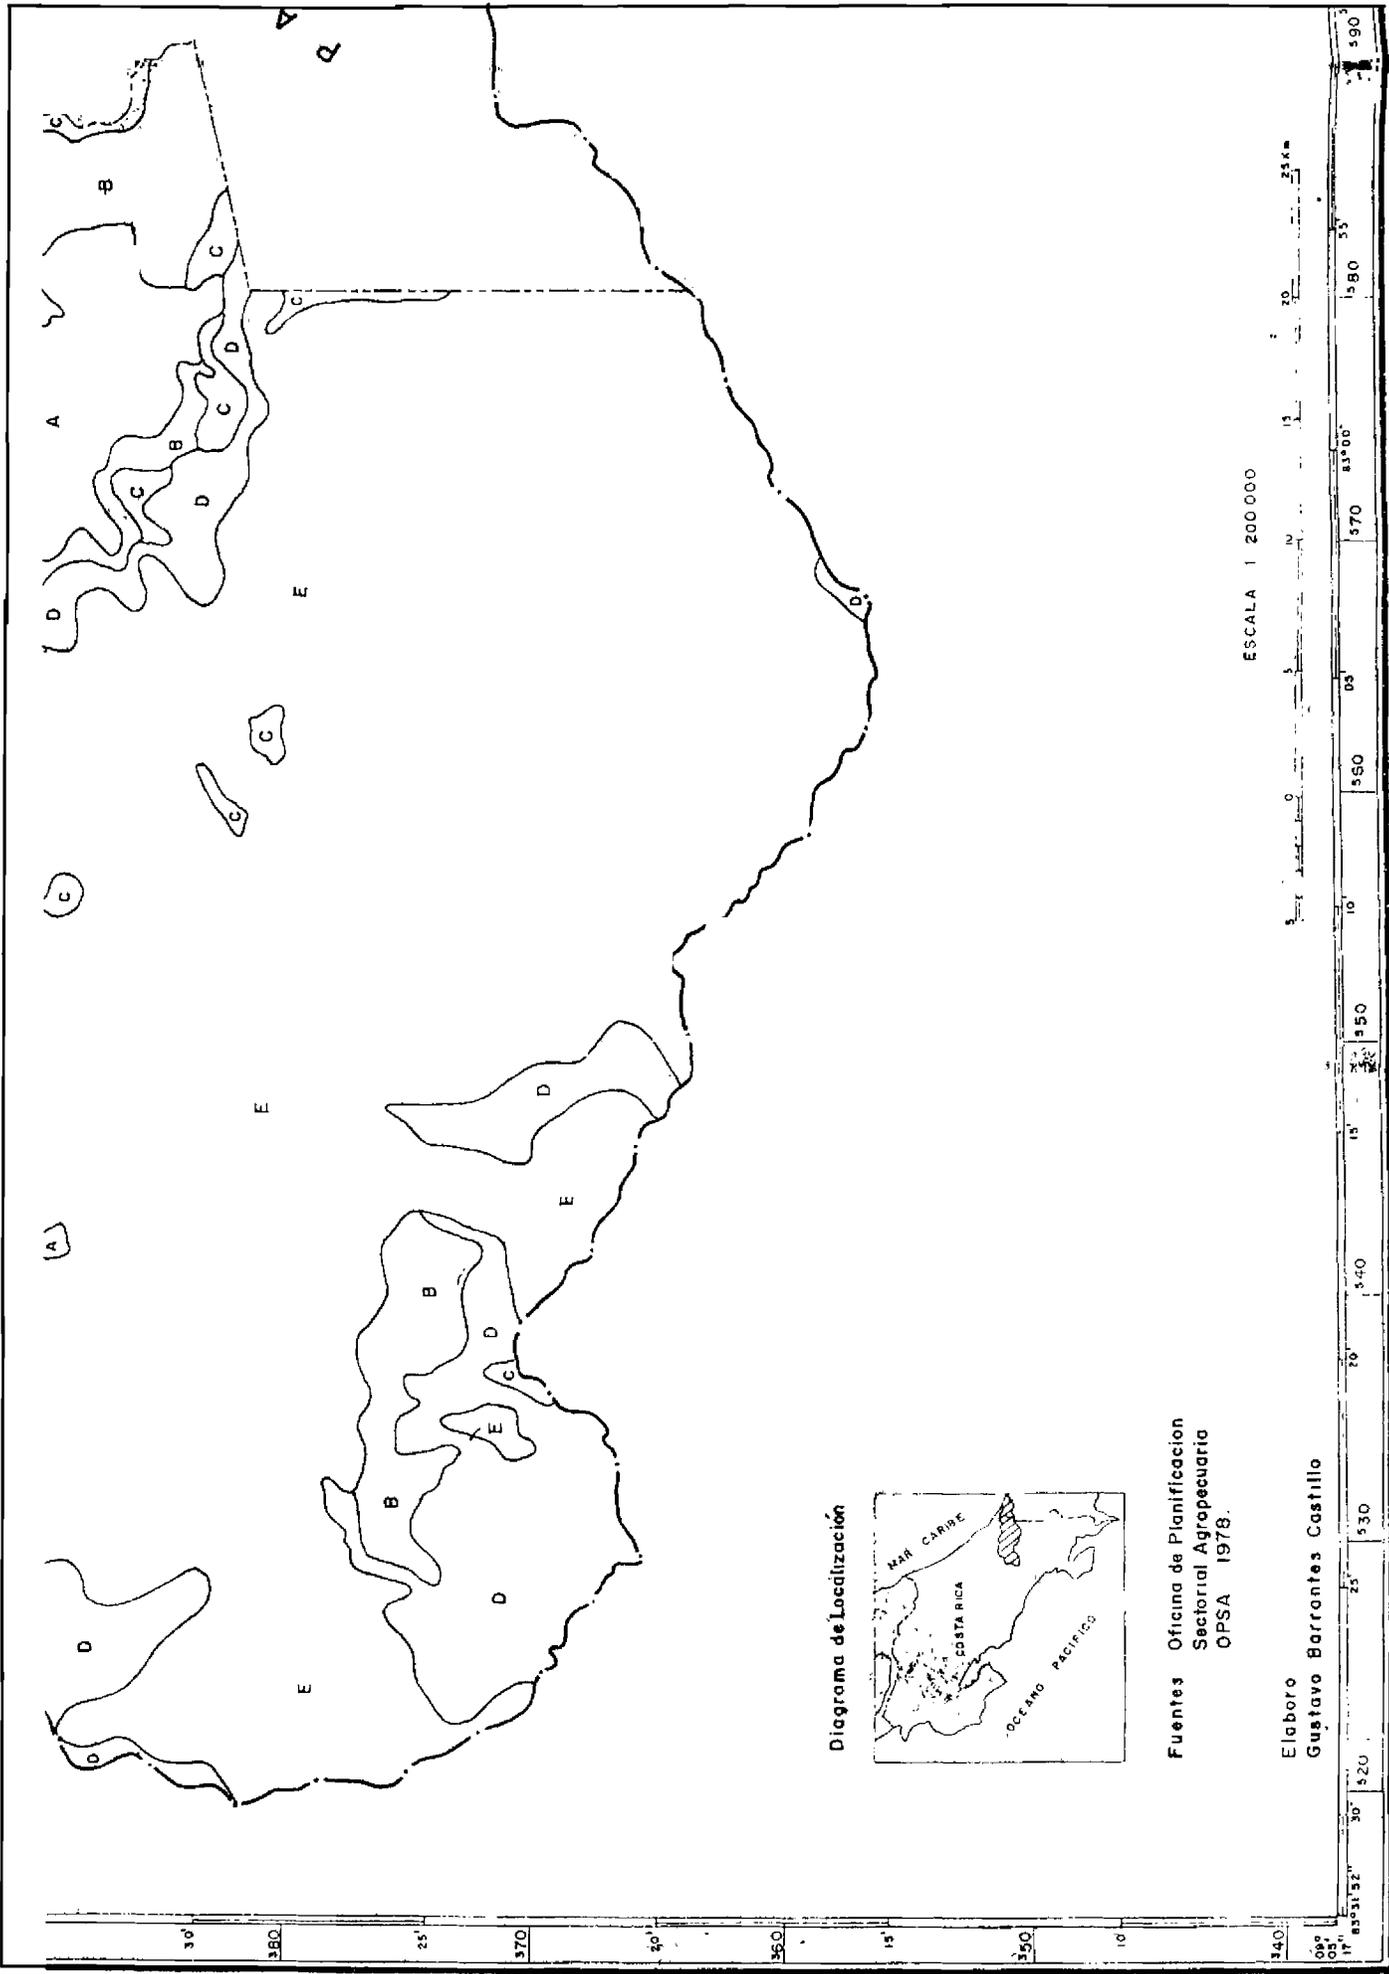
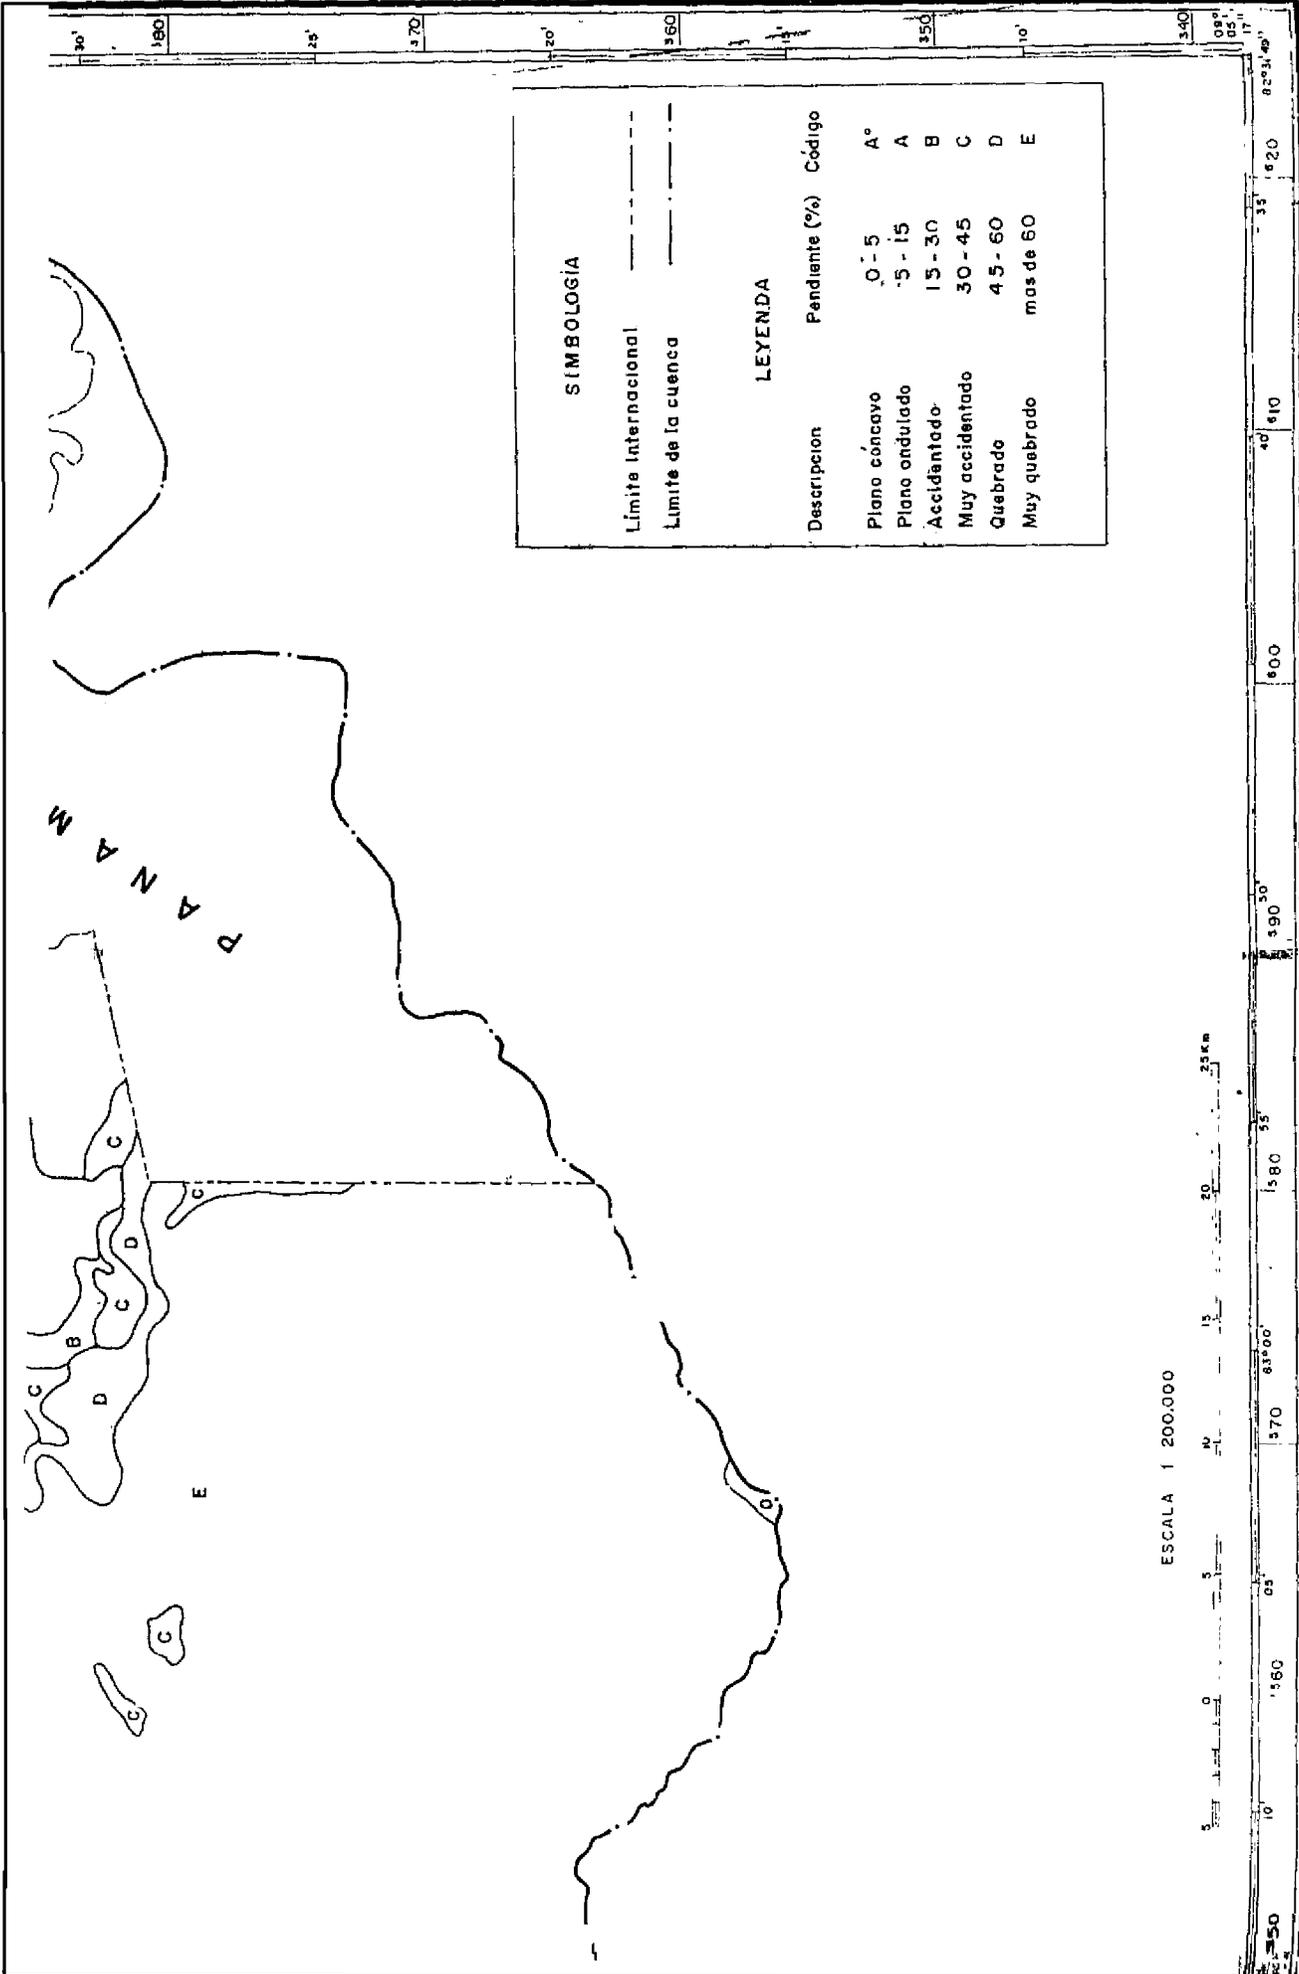
Descripcion	Pendiente (%)	Código
Plano cóncavo	0 - 5	A°
Plano ondulado	5 - 15	A
Accidentado	15 - 30	B
Muy accidentado	30 - 45	C
Quebrado	45 - 60	D
Muy quebrado	mas de 60	E

En términos generales en la sección alta predomina un relieve fundamentalmente abrupto (Mapa N<sup>o</sup> 6), caracterizado por la presencia de gargantas, taludes y marcados interfluvios. En esta sección es probable que la profundización del cauce sea la principal actividad del curso fluvial, motivado por un excedente en la capacidad de carga, favorecida por la disposición de materiales ígneos, que propician la formación de profundos valles, lo que origina una topografía abrupta. Estas condiciones de pendiente facilitan la ocurrencia de frecuentes deslizamientos, los que pueden producir taponamientos en los cauces, si las condiciones geológicas son apropiadas (VAHRSON & HERNANDEZ, 1992).

La sección media se caracteriza por la transición rápida de un relieve muy quebrado a un relieve ondulado, marcado por un fuerte gradiente. El cual se manifiesta en forma de delgadas franjas con pendientes cada vez más regulares (Mapa N<sup>o</sup> 6), las que oscilan en anchura entre 1.4 Km a 7.2 Km y que corresponden a los valles de los principales cursos que desaguan en el Valle de Talamanca.

El valle de Talamanca (Mapa N<sup>o</sup> 2, página. 36), constituido por materiales sedimentarios recientes. Presenta un relieve plano, ondulado, disectado por cuatro cursos fluviales que desembocan en el Telire y sus sistemas de canales activos y abandonados (Mapa N<sup>o</sup> 6). Este valle, aparece en la recopilación geológica RECOPE en la Región Caribe (RECOPE, 1960), como una estructura tipo graben sobre la cual se da la coalescencia de los abanicos aluviales de los ríos Telire, Coén, Lari y Urén (MADRIGAL & ROJAS, 1980). Lo mismo que la

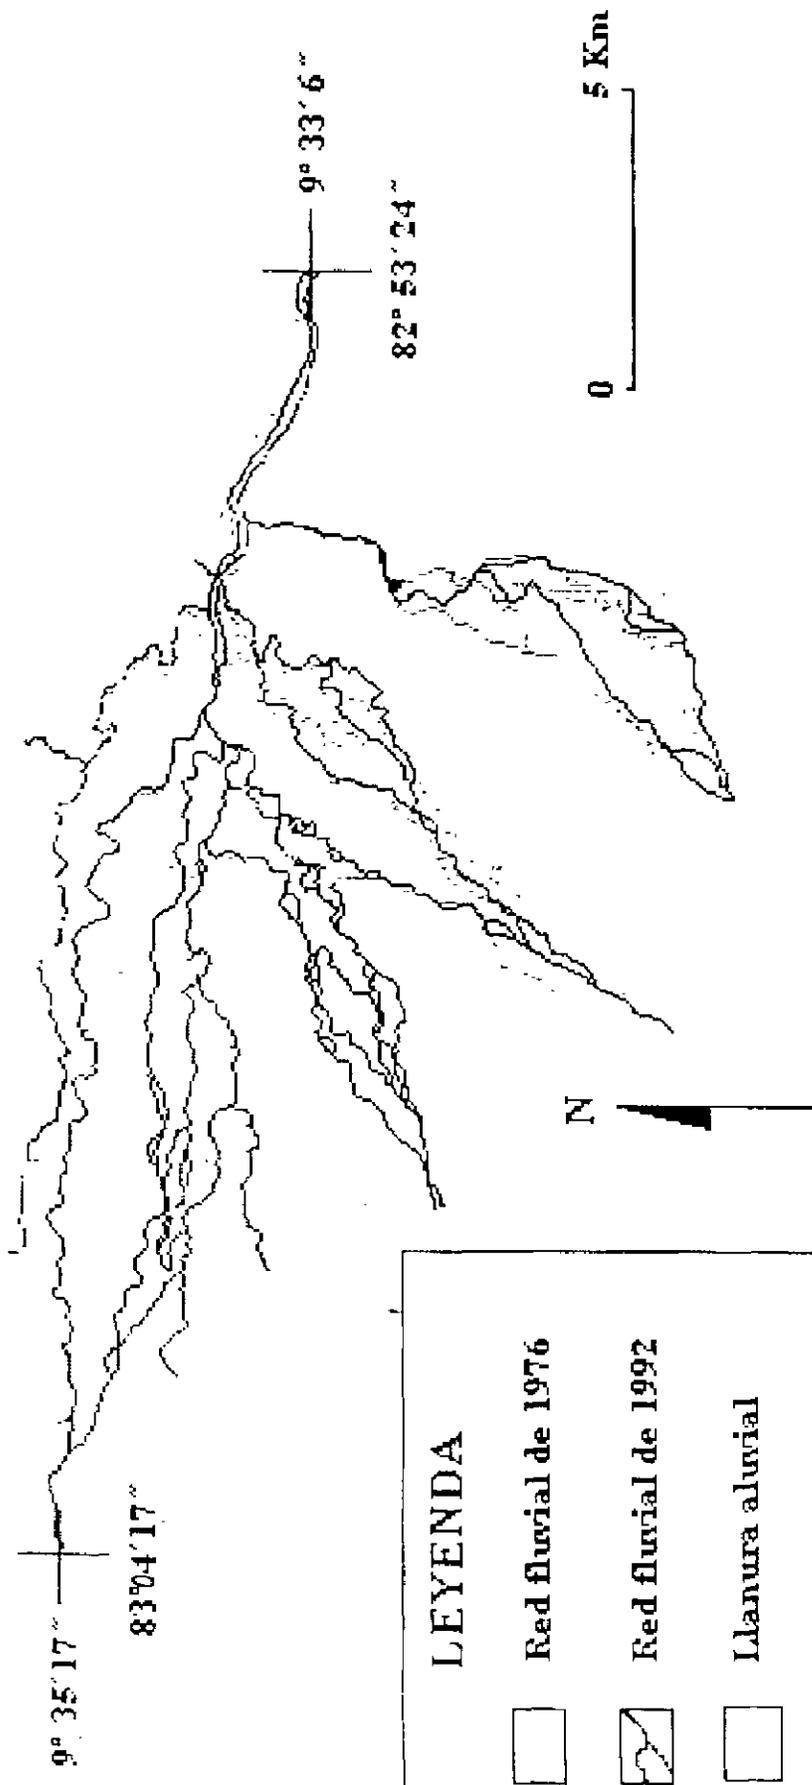
# MAPA N° 7

Red fluvial de 1976
-

Red fluvial de 1992
-

Llanura aluvial

Fuente: Fotografías aéreas de 1976 y 1992, IGN.

MEIJERINK (1980) manifiesta que un patrón de drenaje trenzado experimenta una amplia variación espacial a través del tiempo, si se está agradando. En el Mapa N° 7 se evidencia una fuerte migración del cauce entre 1976 y 1992, por lo que se puede suponer un proceso de agradación. Ante la inestabilidad del trazado de la red fluvial cualquier proyecto de vivienda y desarrollo local deben tener clara su ubicación, en vista de que se pueden identificar áreas preferenciales para la migración horizontal del canal y áreas poco afectadas por este proceso.

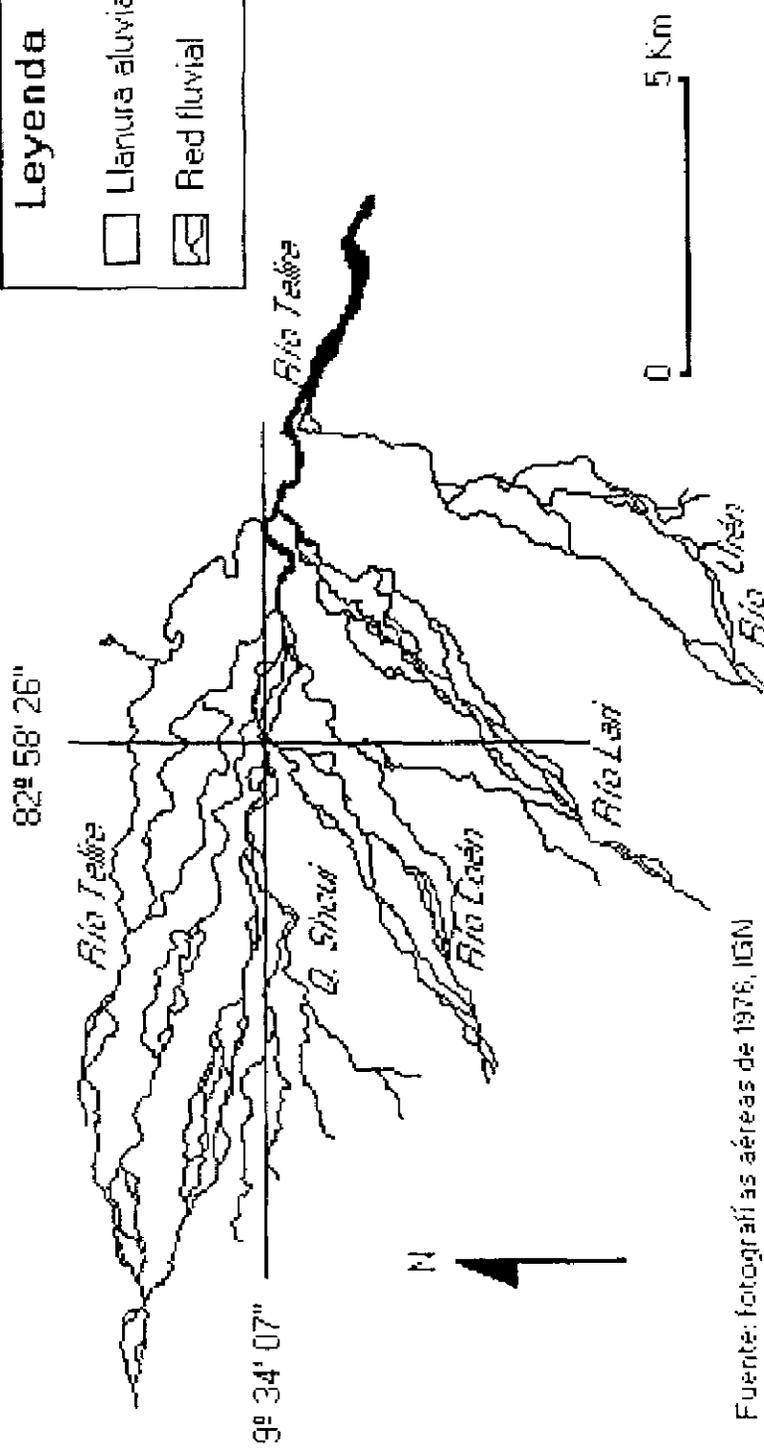
**MAPA N° 9**  
**RED DE DRENAJE EN EL VALLE DE TALAMANCA**

- Llanura aluvial
- ▨ Red fluvial

Fuente: fotografías aéreas de 1976, IGM  
Elaborado por Gustavo Barrantes
