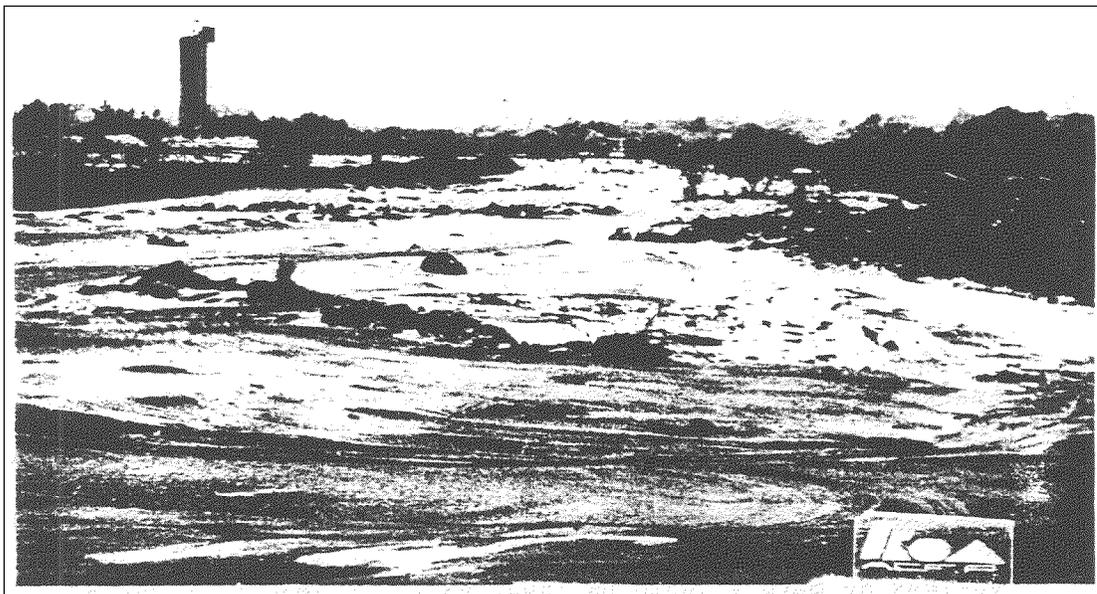
Foto No. A-3

Avenida del río Reventado del 9 de diciembre de 1963. Piedras depositadas por la avenida cerca de la línea del ferrocarril. (Foto del 13 de diciembre de 1963, cortesía del Sr. Rafael Bloise S.)

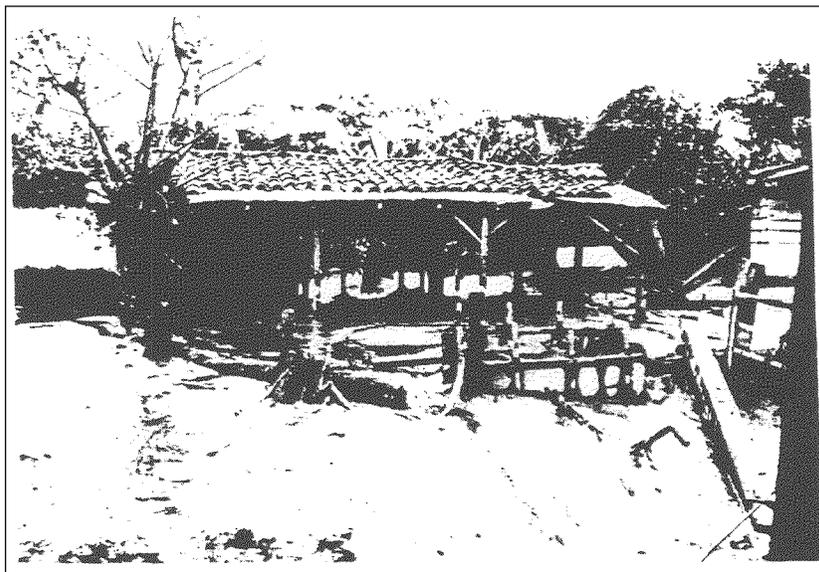
Foto No. A-4

Avenida del río Reventado del 9 de diciembre de 1963. Destrozos causados por esa avenida cerca del lugar llamado "Cinco Esquinas". La carretera Nacional No. 2 pasaba al frente de la casa moderna de la izquierda (Foto del 13 de diciembre de 1963, cortesía del Sr. Rafael Bloise S.)
