2.- DESCRIPCION DEL PROBLEMA

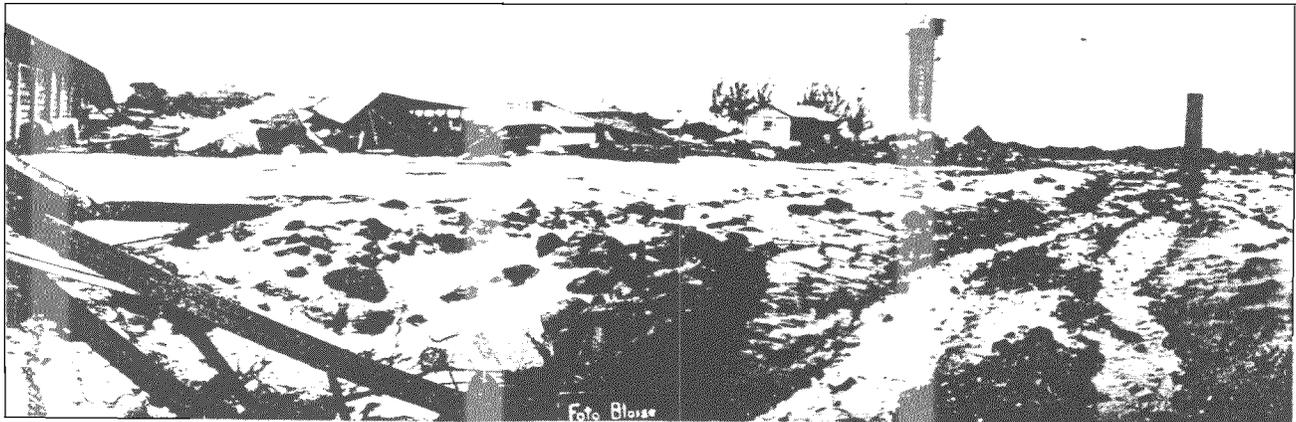
Foto No. 2-2

Avenida del río Reventado del 9 de diciembre de 1963. Destrozos causados en la fábrica de pinturas y detergentes "Kativo", cerca de la ciudad de Cartago. (foto cortesía del Sr. Rafael Gloise S., tomada el 10 de diciembre de 1963.)
