INFORME SOBRE LAS PRESAS DE CONTROL DEL DESLIZAMIENTO DE LLANO GRANDE

2.- PLAN PARA LA ESTABILIZACION DEL DESLIZAMIENTO DE LLANO GRANDE

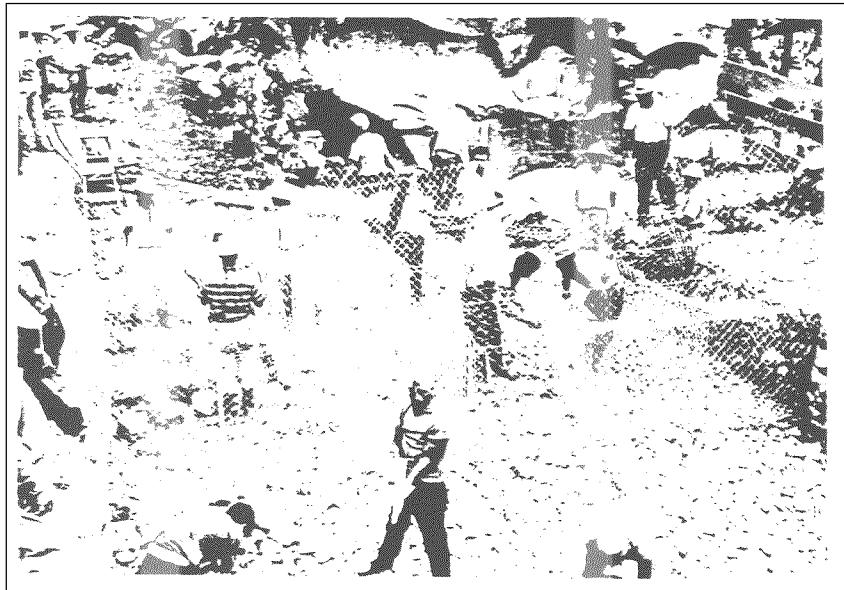
Foto No. F-4

Construcción de las presas de control en el deslizamiento de Llano Grande. Colocación de los gaviones en la presa No. 4. Obsérvese el armado de los gaviones entre sí. ( Foto I.C.E. del 11 de mayo de 1965. )

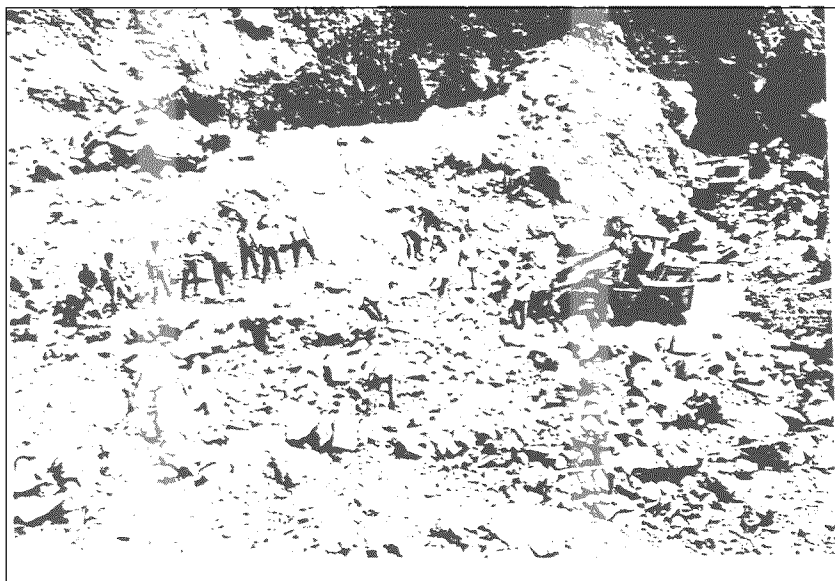
Foto No. F-6

*Construcción de las presas de control de Llano Grande. Preparación y transporte de la piedra para el llenado de los gaviones. Los transcavadores fueron muy útiles para acarrear la piedra en distancias medias, por dentro del cauce del río. (Foto I.C.E. del 11 de marzo de 1965.)*
