#### 4.- AVENIDA DEL 25 DE MAYO DE 1965

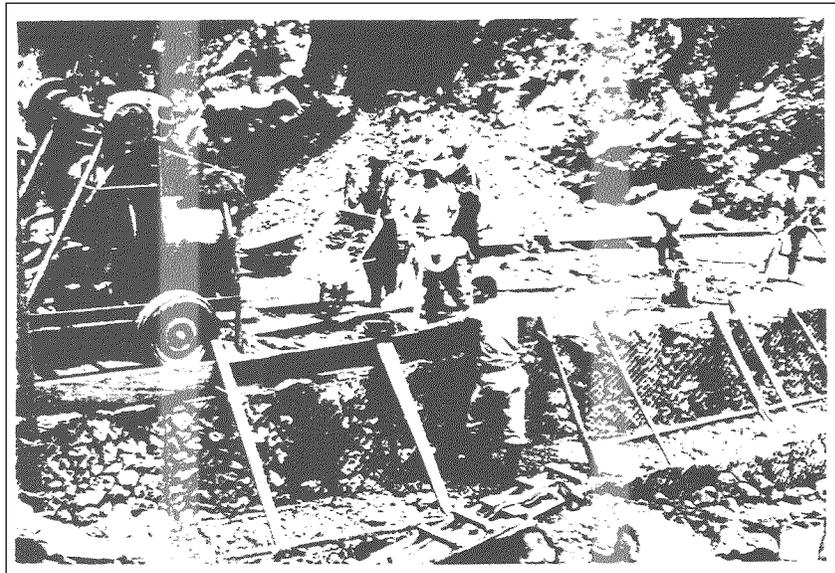
*Foto No. F-8*

*Construcción de las presas de control en el deslizamiento de Llano Grande. Colando la losa de protección en el vertedero de presa No. 6. Obsérvese que se usó el alambre de los gaviones como refuerzo. (Foto I.C.E. del 10 de mayo de 1965.)*

Dificultades de última hora, obligaron a colocar el concreto en la forma usual, es decir batiendo a mano o con batidora pequeña y chorreando sobre la malla, la cual se delimitaba con formaleta de madera. Esto trajo los consiguientes problemas de falta de uniformidad de la mezcla, alta relación agua cemento, poca penetración y más tiempo gastado en la colocación. Posteriormente y con base en la experiencia obtenida con las primeras avenidas de la época lluviosa de 1965, las losas de algunas presas se reforzaron con varillas de acero de  $\frac{1}{2}$ " en ambos sentidos, y se planeaba la colocación de una placa de acero de  $\frac{1}{2}$ " de espesor en el borde del vertedero, para evitar la erosión del mismo.

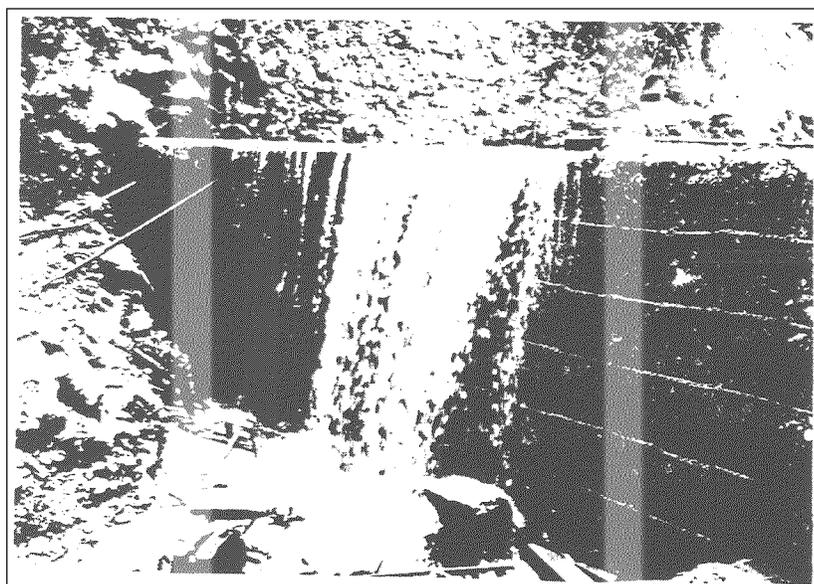
Foto No. F · 12

*Aspecto de la presa de Control No. 6 del deslizamiento de Llano Grande, dos días antes de su destrucción. ( Foto I.C.E. del 24 de mayo de 1965.)*

En general puede decirse que las presas daban una impresión de solidez y parecían estar cumpliendo el objetivo de estabilizar el deslizamiento. Este hecho parece corroborarse observando las curvas de movimiento acumulado del deslizamiento de Llano Grande (Ver lámina B-2 Anexo B), las cuales muestran que el movimiento prácticamente se detuvo entre el 8 y el 25 de mayo de 1965, a pesar de que las lluvias se habían iniciado el 10 del mismo mes. Esta era la situación en el deslizamiento de Llano Grande, antes de las destructoras avenidas del 25 y 26 de mayo (Ver fotos F-11 y F-12).
