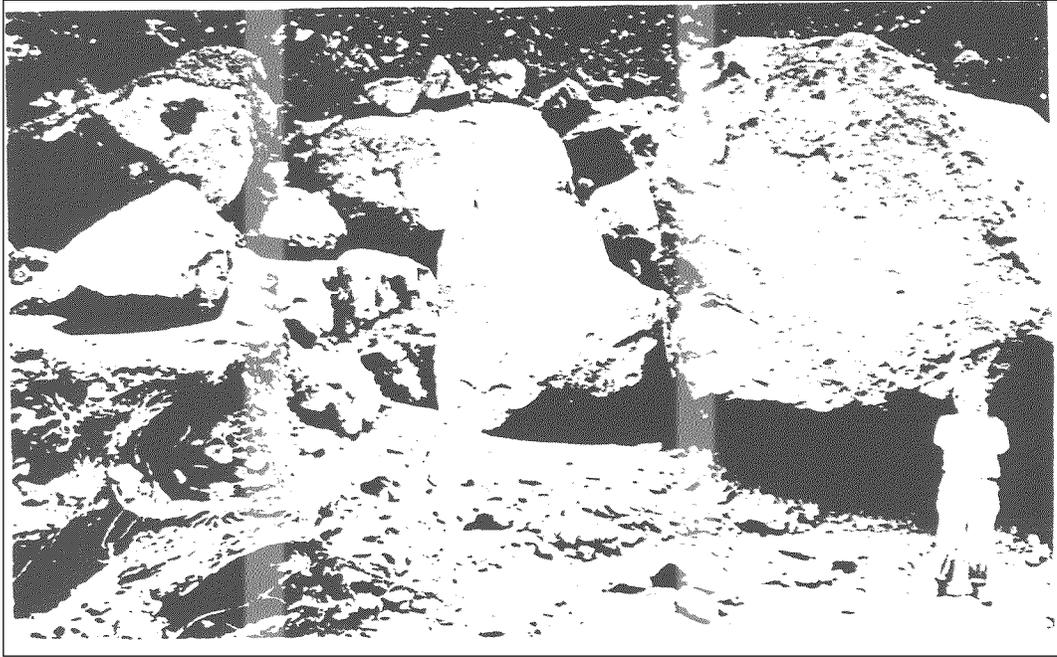
Foto No. F-15

Al pasar por el deslizamiento de Llano Grande, el flujo de lodo llevaba incorporado piedras y rocas de gran tamaño, habiéndose observado hasta de un diámetro aproximado de 4 metros (Ver foto F-15).

Piedras transportadas por la avenida del río Reventado el 25 de mayo de 1965, acumuladas detrás de la presa No. 2 del deslizamiento de Llano Grande. (Foto I.C.E. del 25 de mayo de 1965.)
