**Provincia de Alajuela  
Cantón de San Carlos**

**Seguimiento y monitoreo al deslizamiento Quebrada Oro  
Parque Nacional Juan Castro Blanco  
Subcuenca Superior del Río Aguas Zarcas  
CNE-UIAR-INF-1122-2023**

**Octubre, 2023**

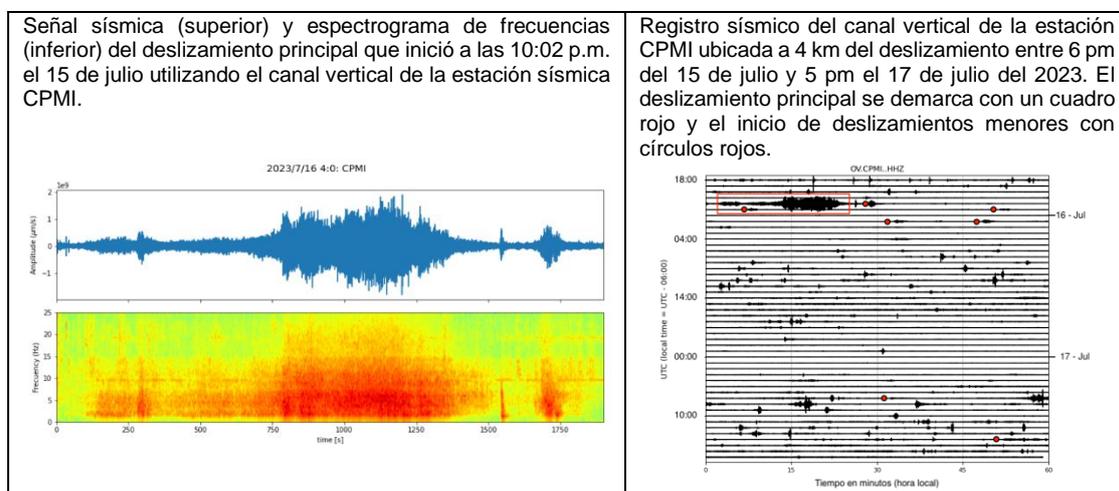
Fig. 6. Registro Sísmico

Mediante instrumentación sísmica ubicada en el volcán Platanar, se registró una señal de importancia en el flanco del llamado volcán Viejo a las 22:02 horas del día 15 de julio 2023. La duración de este evento fue de aproximadamente 34 minutos. Ver fig. 6

A partir de esta información se sugiere que al menos un desprendimiento mayor debió haberse dado pasada las 10:00 pm del día 15 de julio.

Hasta el día 17 de julio, se habían registraron al menos 8 eventos más asociados a deslizamientos de menor magnitud en comparación con el ocurrido el 15 de julio en horas de la noche.

El instrumento sísmico se ubica a 4 km aproximadamente del desprendimiento de material en el flanco del volcán Viejo. Previo al deslizamiento, no se registra sismicidad relacionada a procesos tectónicos o volcánicos en las inmediaciones del Complejo Volcánico Platanar-Porvenir.

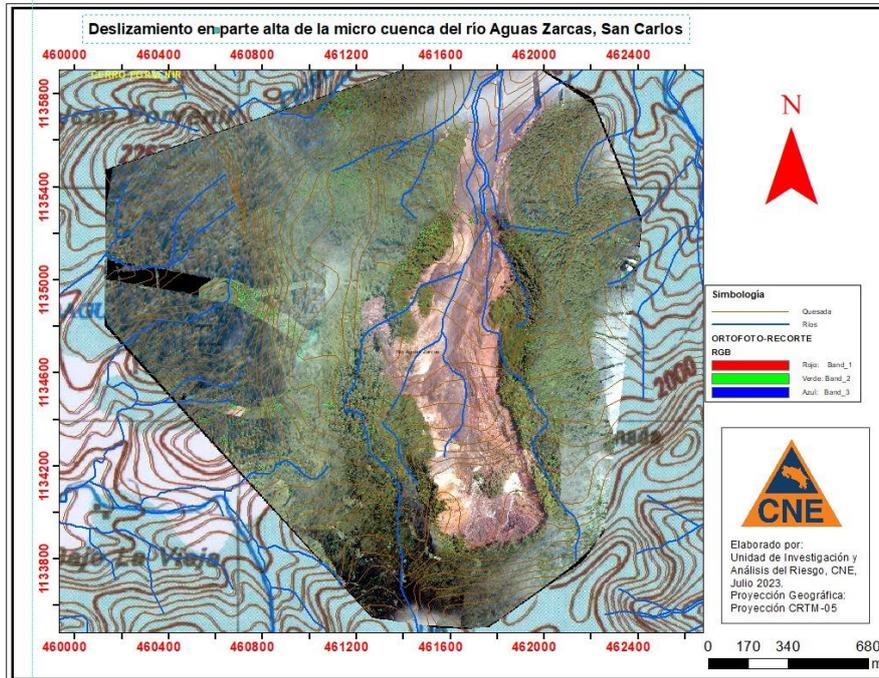
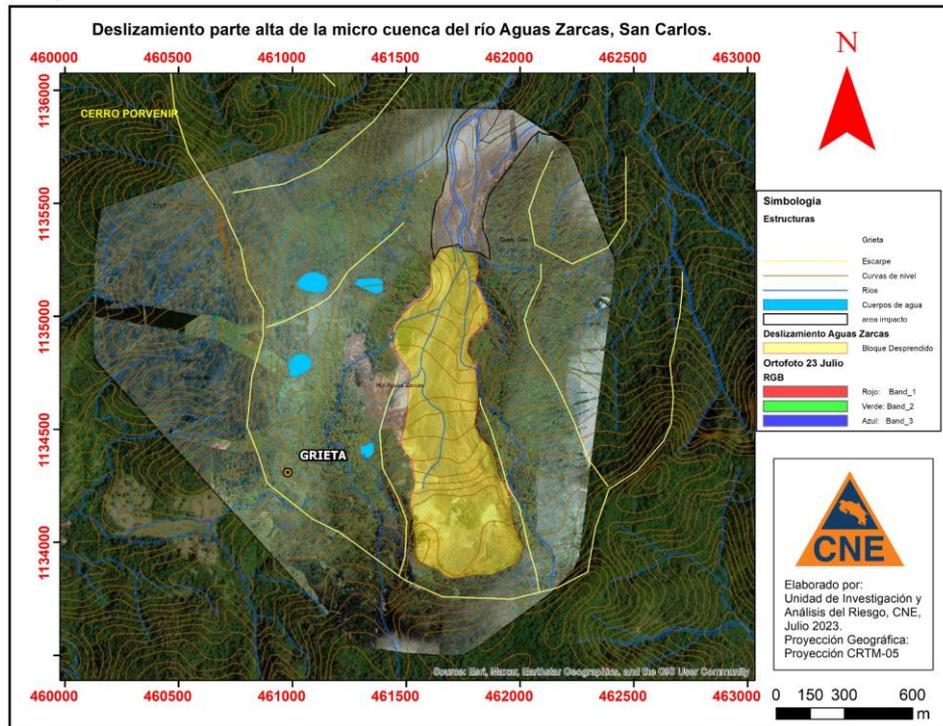
Considerando la información georreferencia del área se ha estimado que el desprendimiento inicial de ladera boscosa que involucra rocas, suelo y árboles es de aproximadamente 40 hectáreas, sumado a este movimiento se le integra el arrastre de terreno en ambas márgenes de al menos 30 hectáreas más, hasta la confluencia con los dos cauces principales quebrada Agría y Rojas del río Aguas Zarcas en la parte superior, para un estimado total de 70 hectáreas.

Es un hecho, que el área donde se originó el deslizamiento, mas todo el entorno de la cuenca está altamente susceptible, donde existe una alta probabilidad que nuevos procesos de inestabilidad continúen a partir del origen del deslizamiento en la cuenca superior del río Aguas Zarcas, si se presentan condiciones favorables tales como lluvias fuertes y sismicidad local.

En los siguientes mapas Fig. 7 y Fig. 8, reflejan el área del deslizamiento y su repercusión en el medio ambiental a lo largo de los primeros kilómetros de su desprendimiento.

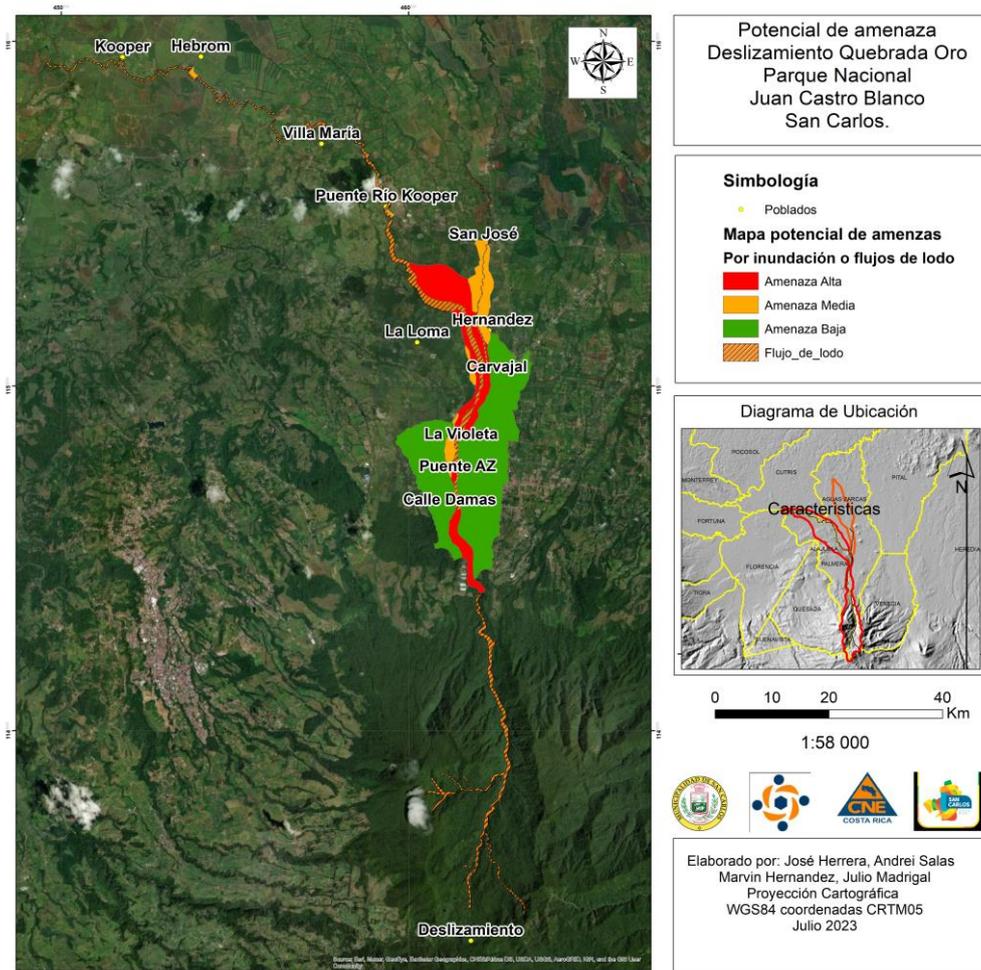
**Fig. No. 9. Mapa potencial de amenaza por inundación y flujos de lodo a lo largo del Río Aguas Zarcas en general**

<b>Amenaza Media</b>	Zona de amenaza potencialmente moderada, por flujos de lodo y reactivación de canales abandonados.	Comprende la máxima avenida del evento resultante y la aplicación de la ley forestal en su artículo 33.	Ante solicitud de uso de suelo se deberá indicar que la propiedad se encuentra en una zona de moderada amenaza lo cual puede generar algún tipo de afectación por eventos naturales tipo inundación y flujos de lodo. En cuanto a los permisos comerciales o patentes estos deberán contar con un Plan de Emergencia debidamente aprobado, con rotulación puntos de evacuación. No se permitan actividades que impliquen concentraciones de personas.	Medidas y acciones que promueven la reducción de la vulnerabilidad existente
<b>Amenaza Baja</b>	Zona de amenaza baja.	Corresponde a terrenos donde no existe afectación por flujos de lodo o avalanchas.	Generar una advertencia administrativa municipal en el uso de suelo indicando que la propiedad esta en una zona de baja amenaza.	Medidas y acciones en la planificación del desarrollo orientadas a evitar nuevas vulnerabilidades

13. Aplicar lo que establece la Ley de Salud, con respecto a la habitabilidad o no de las viviendas, comercios afectados de acuerdo con la microzonificación propuesta para el río Aguas Zarcas indicadas en la Fig. 9 y 10 y tabla No. 4, pág. 25
