Informe Final

Desarrollo de escenarios por inestabilidad de laderas para la implementación de restricciones en el uso de la tierra en las áreas de influencia del deslizamiento El Tablazo - Desamparados, San José

INGEOTEC S.A.

- Marzo 2012 -

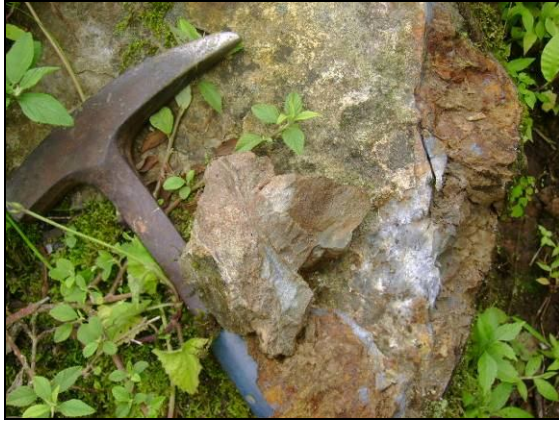
Fotografía 3: Arenisca color gris densa y de alta dureza producto de silicificación.

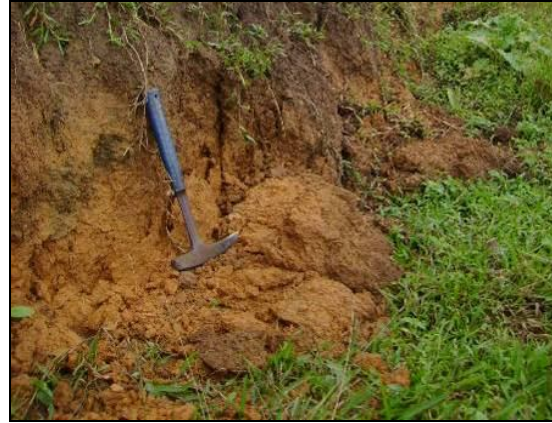
Fotografía 4: Desarrollo de suelo con textura limosa generado a partir de las areniscas.

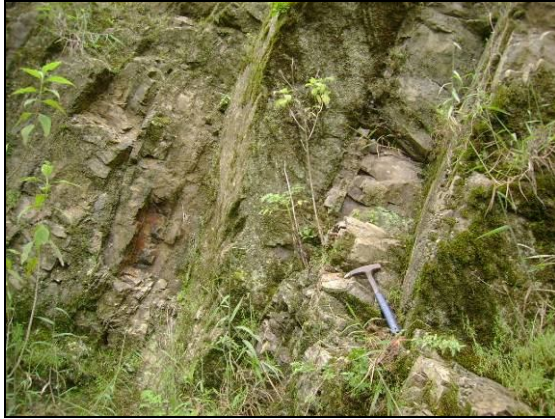
Fotografía 5: Afloramiento que muestra estratificación decimétrica y alto ángulo de buzamiento.

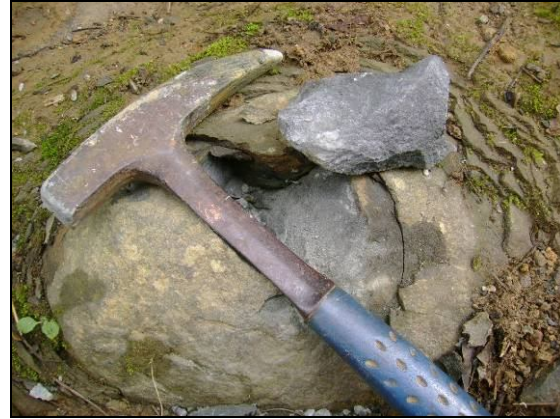
Fotografía 6: Meteorización con patrón en capas de cebolla exponiendo un núcleo de arenisca de color gris.

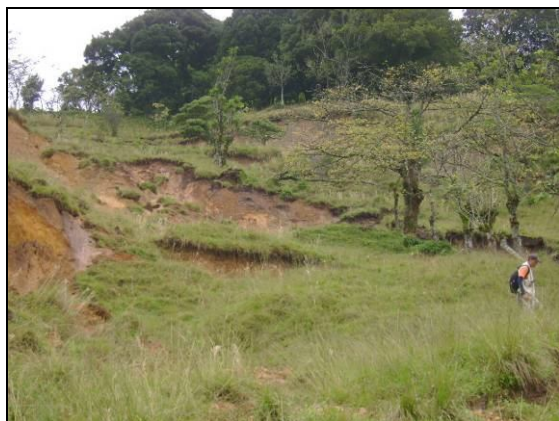
Fotografía 9: Relieve característico del sector principal del movimiento en masa.

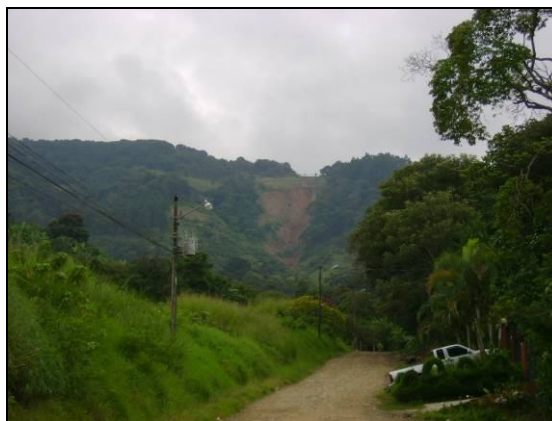
Fotografía 10: Panorámica desde calle Valverde con vista al deslizamiento Tablazo.

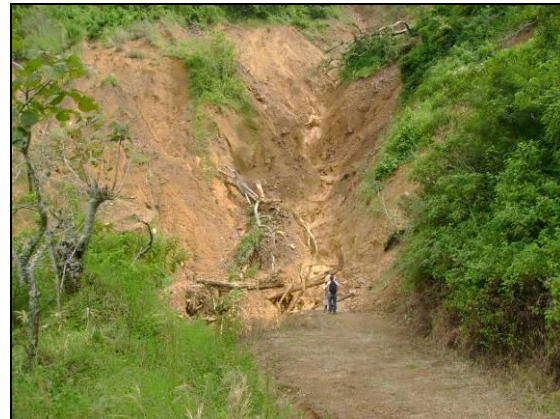
Fotografía 14: Panorámica de la cárcava vista el camino Jericó-Calle Valverde.

Corresponde con un accidente morfológico de origen hidroerosivo, cuya área superficial alcanza aproximadamente 1,4 ha (Figura 4). Presenta una forma de canal alargado en sentido norte-sur, caracterizada por laderas de fuerte pendiente, afectadas por una intensa erosión hídrica y con desarrollo de inestabilidad importante en las secciones superior e inferior, tal como se aprecia en las fotografías 13 y 14.

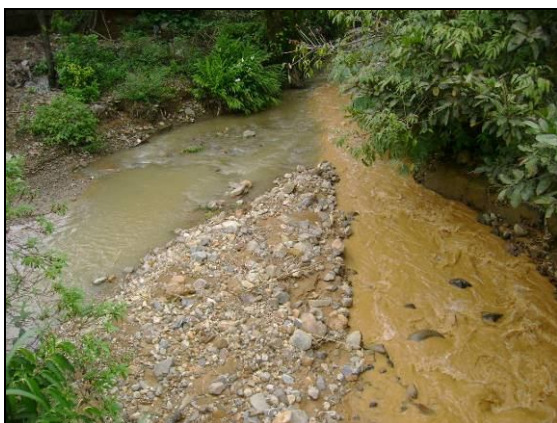
Fotografía 29: Confluencia de la quebrada Llano con la quebrada Reyes (derecha).

Las dos fotografías anteriores ponen de manifiesto la fuerte carga de sedimentos en suspensión que acarrea el curso de la quebrada Reyes durante periodos de lluvias.

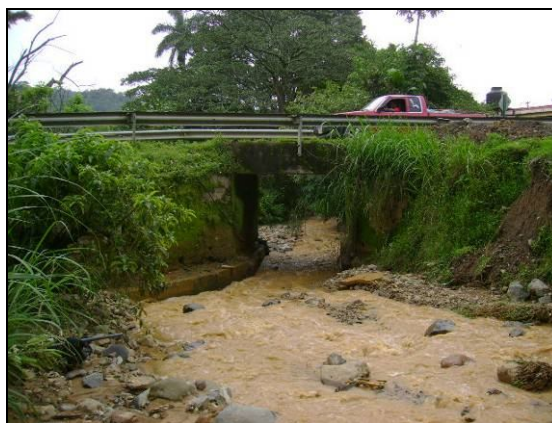
Quizá por la distancia al origen de los flujos de lodo y escombros, el paso menos vulnerable sea el puente ubicado sobre la ruta nacional # 206 San Miguel-Higuito que une con las comunidades de Llano y Jericó, precisamente localizado a pocos metros de la confluencia entre las quebradas Llano y Reyes (Fotografía 29). El puente posee mayor sección hidráulica y la probabilidad ante arribo de escombros (rocas y troncos) de mayor tamaño (Fotografía 30) que pudieran dar origen a un taponamiento de este paso carretero es menor pero no despreciable totalmente ante posibilidad de un evento de dimensiones significativas.

Fotografía 30: Puente sobre ruta nacional que comunica San Miguel con Llano y Jericó.

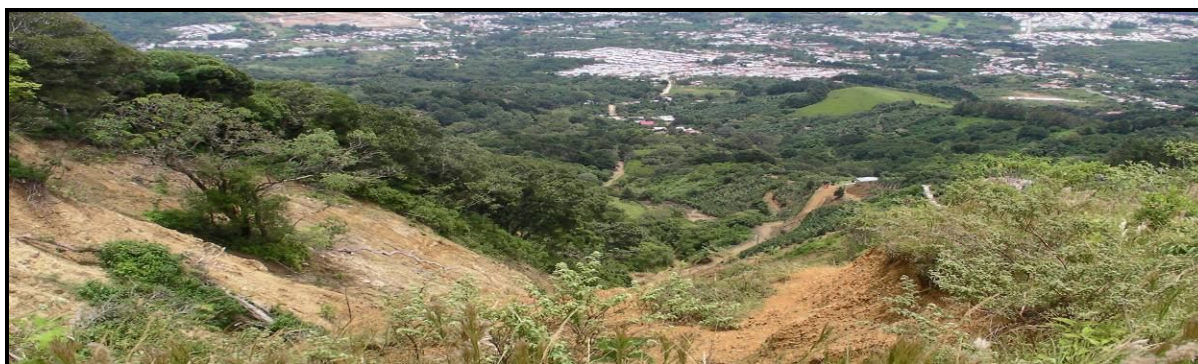
Fotografía 31: Panorámica del deslizamiento El Tablazo.

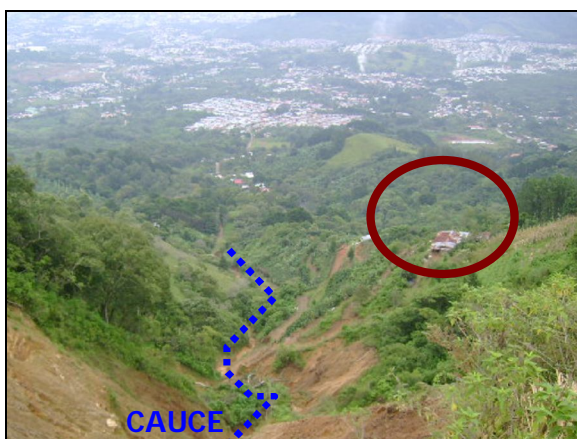
Por otra parte, a unos 100 m al noreste de la base del sector de la cárcava, se ubica en lo alto de una pequeña loma la vivienda propiedad del sr. Santiago Sequeiro Delgado (Fotografía 32).

Fotografía 32: Muestra la vivienda del sr. Santiago Sequeira Delgado.

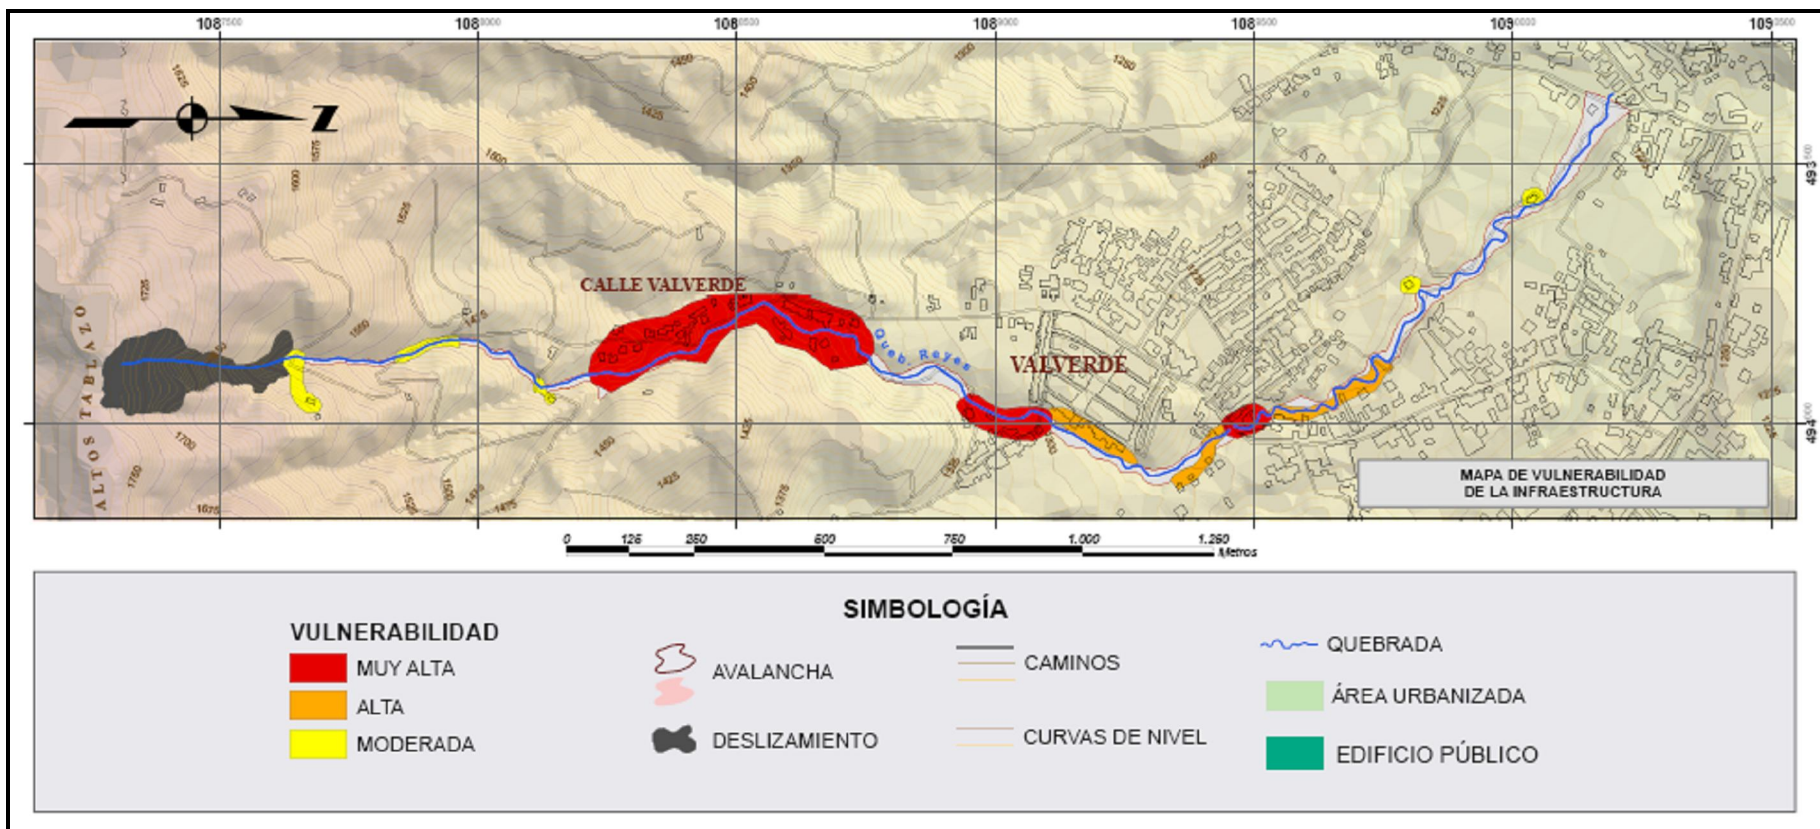
Figura 12
Áreas de riesgo

Como se presenta en la Figura 12, el sistema que se proponga deberá tener como áreas prioritarias a vigilar las marcadas con rojo y naranja; es decir la zona de Calle Valverde, puente El Morado, el puente que une la urbanización Los Pinos con la Urbanización Santa Bárbara y el puente que comunica San Miguel con las localidades de Llano y Jericó.

Aunque la recomendación para todas las áreas marcadas con color rojo es la reubicación, el sistema de alerta sigue siendo importante por el riesgo sobre la infraestructura vial existente; así como por las consecuencias sobre obstrucciones al cauce de la Quebrada Reyes y ríos en que desemboca.

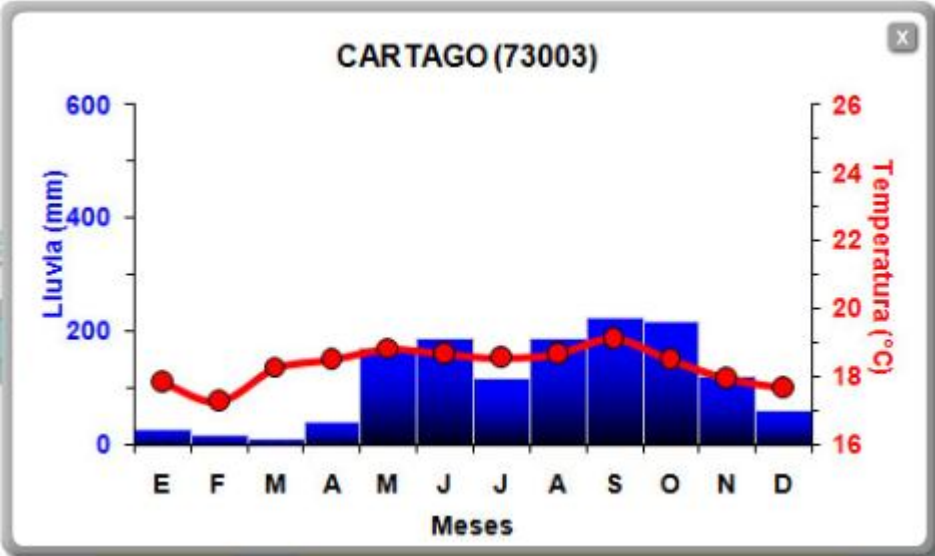
Grafico 1. Climatograma anual de la zona de estudio

A raíz de este fenómeno se puede observar como en las diferentes variables de climatológicas de la zona son desfavorables para la transpiración natural de la cantidad de agua llovida, por lo que la alta saturación del medio genera importantes efectos de arrastre de material y desprendimiento por peso.

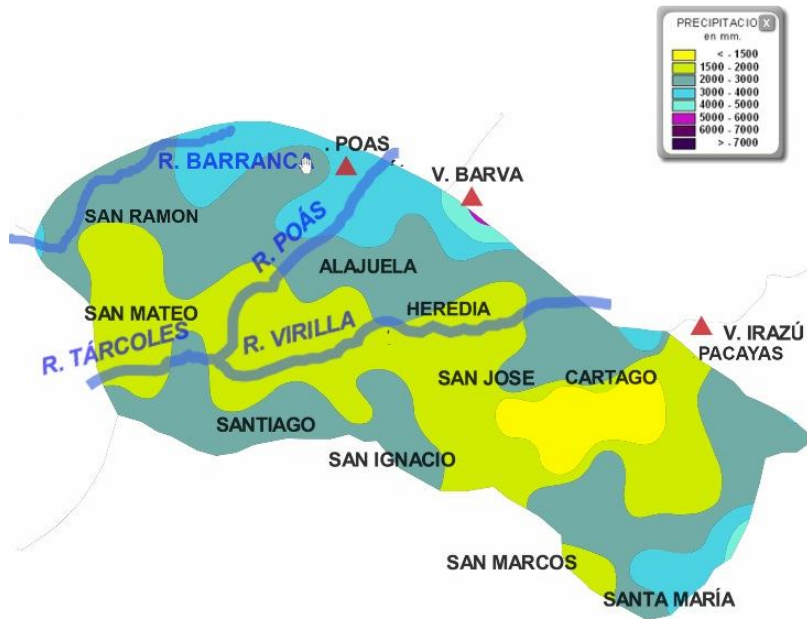
Figura 3. Precipitación anual de la Región Pacífico Central, 2009.

En el siguiente esquema de precipitación se define un proceso normal de precipitación sobre a zona y posterior a este una esquema de precipitación con la influencia de un evento importante como lo fue la Tormenta Tomas en Octubre del 2009.

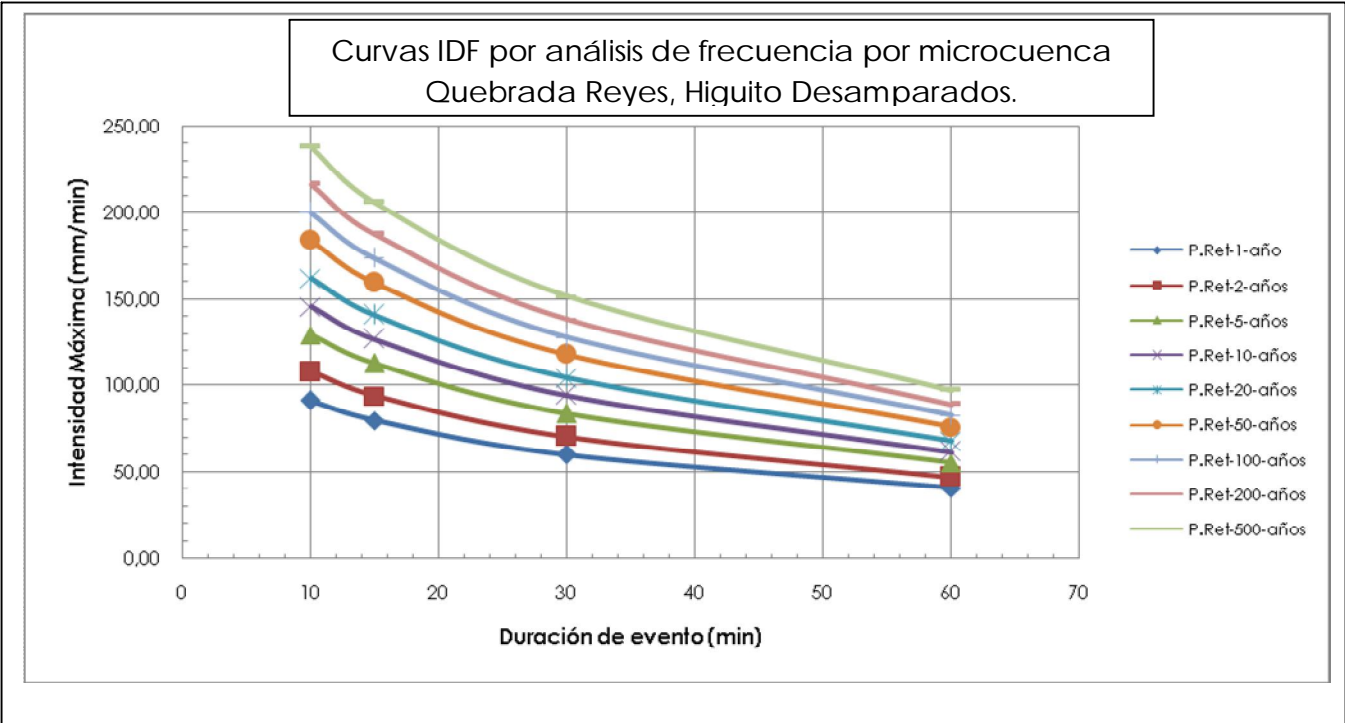
Gráfico 2. Avenidas máximas para la zona de Tablazo, San Miguel.

Y con este resultado realizamos la estimación del caudal máximo, tomando en consideración un evento importante de tormenta, con un periodo de retorno de 100 años y las características edafológicas del lugar.

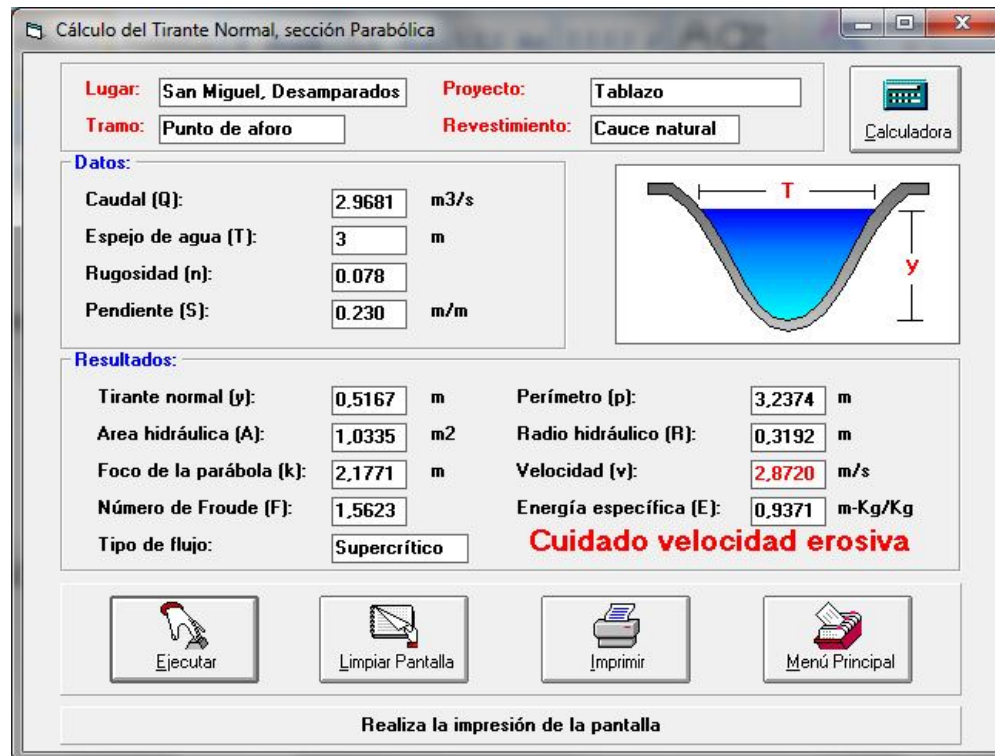
Figura 5. Parámetros de comportamiento hidráulico del caudal máximo a drenar.

- Cauce natural de 3 m de ancho.
- Rugosidad de 0.078 adimensional
- Pendiente promedio 30%

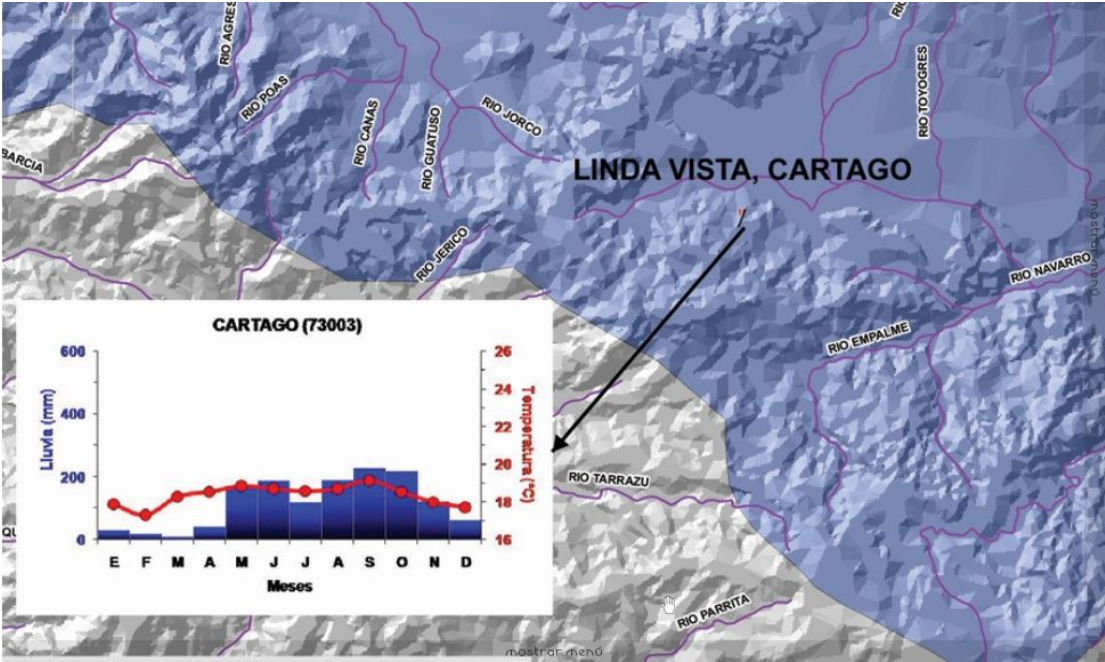
Figura 6. Climatograma de la zona de estudio y ubicación de principales cauces.

1. Río Jericó
2. Río Tarrazú
3. Río Toyogres
