**PLAN GENERAL DE LA EMERGENCIA POR  
DESLIZAMIENTOS Y FLUJOS DE LODO EN EL  
DISTRITO RIO AZUL, LA UNION CARTAGO**

*Decreto Ejecutivo N° 33166 - MP  
(Gaceta N° 112) del 12 de junio 2006*

**DPM-INF- 605 -2005**

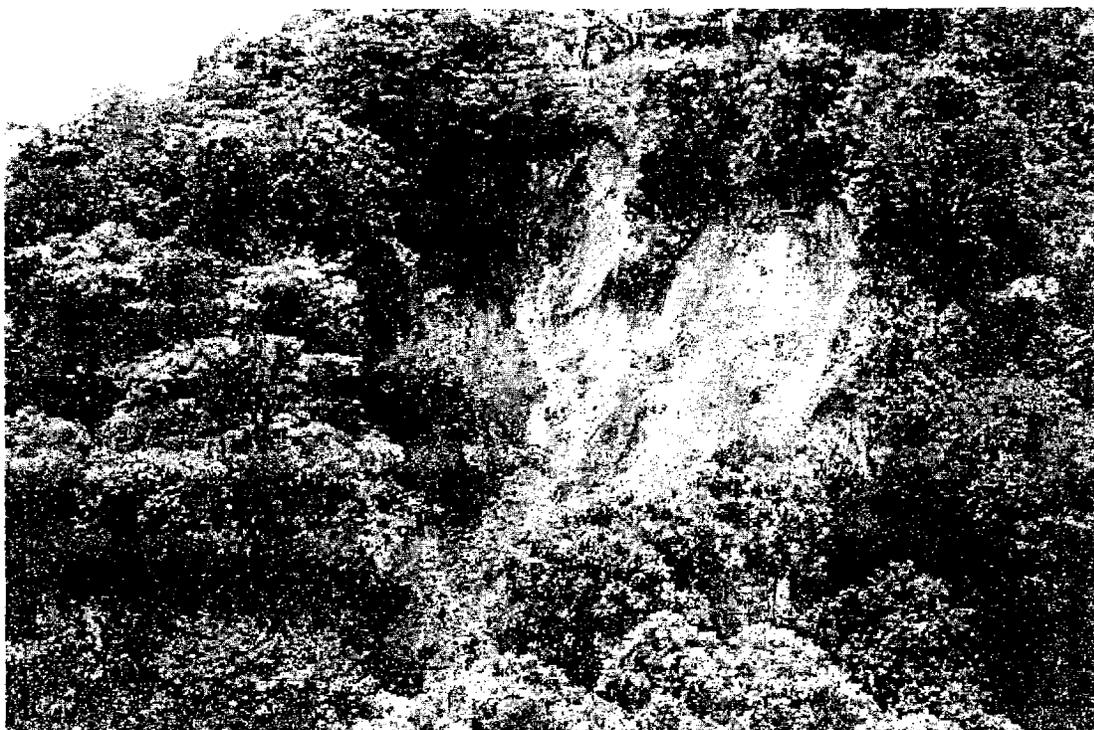
## **Desprendimientos regolíticos en área de ladera**

Los deslizamientos producidos se caracterizaron por la generación simultánea y súbita de flujos de suelo y lodo que desciende alta velocidad afectando y arrastrando todo aquello que se encuentre a su paso, detonado por la saturación de los suelos debido a las fuertes lluvias.

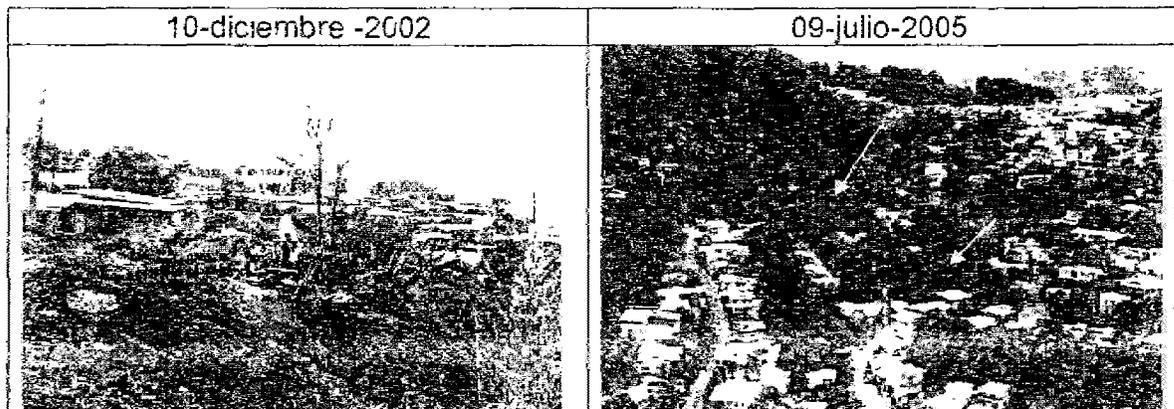
En muchos casos los problemas se presentan varios años después en forma de deslizamientos que pueden afectar la integridad de la población ubicada en las partes más bajas, caso de la quebrada Hondura en Linda Vista donde hasta la fecha no se ha originado ningún desplazamiento importante, pero, es un hecho, que en un corto plazo es factible que se produzca un desplazamiento afectando todas las casas ubicadas dentro del cauce o dentro de la zona de protección

Por lo tanto, es conveniente que las personas, a la hora de realizar un movimiento de tierra, terraceo y acumulación de material en una ladera o depresión, analicen los posibles efectos que pueden ocasionar en los alrededores o bien efectuar obras de contención, banqueos y canalización de aguas para disminuir los impactos en los alrededores

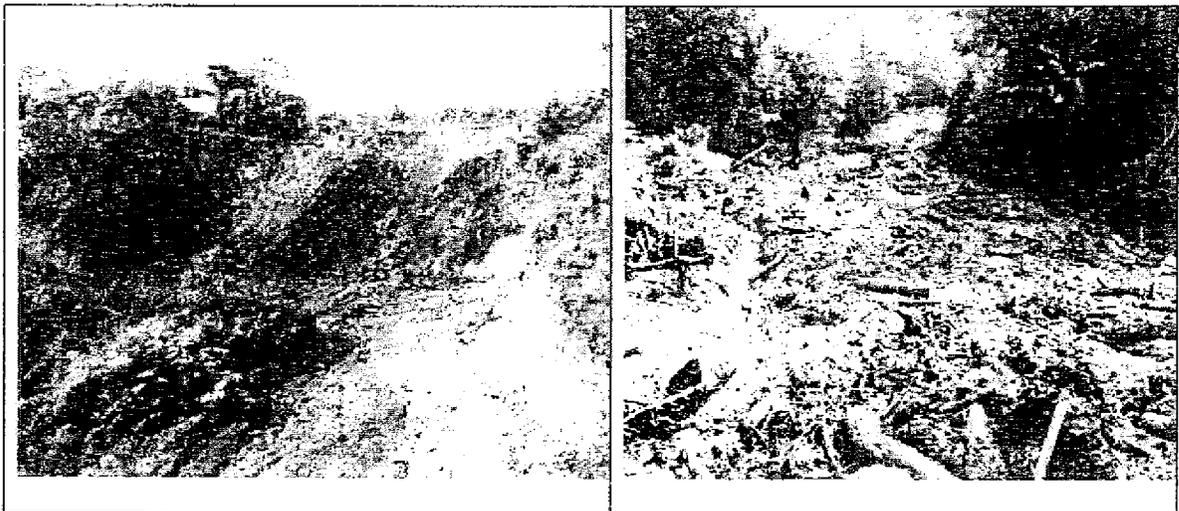
La gente construye puentes inadecuados, viviendas sobre los cauces de quebradas o acequias, o dentro del área de protección, sin considerar que ante eventos de precipitaciones extremas los caudales extraordinarios pueden provocar serios daños a todas estas obras, localizadas en las márgenes.

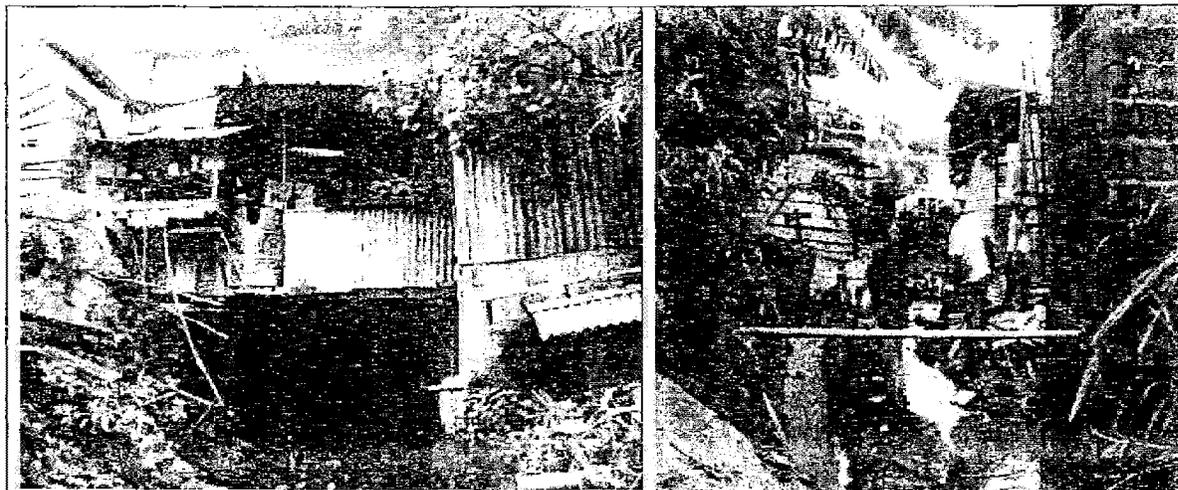
Las familias que habitan estas casas o los que alquilan son conscientes del riesgo existente tanto para las construcciones como de los ocupantes. Incluso, se puede apreciar como mucha gente inicia el proceso de construcción de muros de contención dentro del cauce, sin tomar en cuenta la problemática existente en la parte superior.

A raíz de esta problemática existente en la Quebrada Lizanías se le recomienda al Municipio de La Unión, iniciar las gestiones legales correspondientes para la demolición oportuna de estas casas que obstrucción el cauce de la quebrada, dado que están contraviniendo la normativa actual.

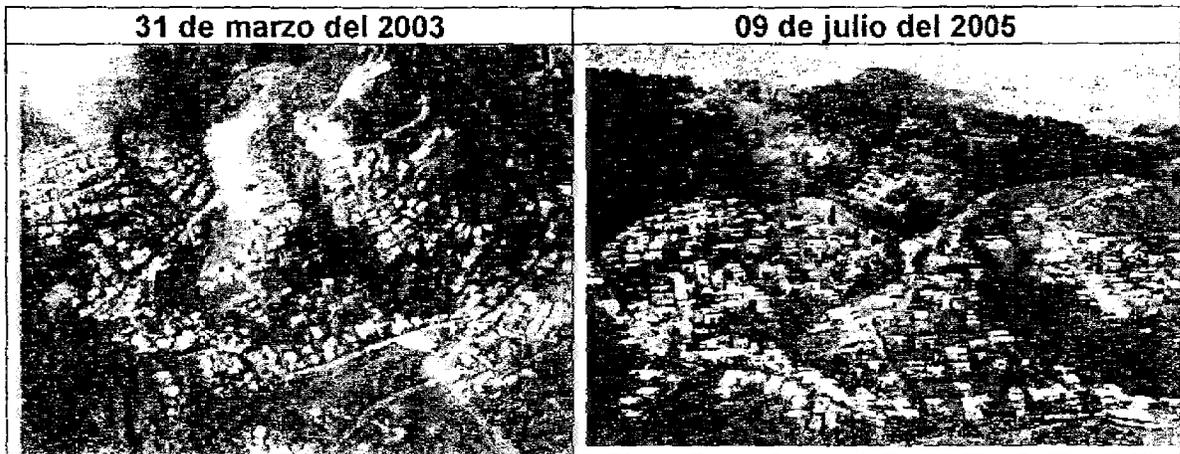
- 3) Calle Lizanías, entrada principal están bien definidas, en el área de ladera no existe un buen desarrollo del asentamiento.

Claramente en la imagen del 2003, se aprecia áreas desprovistas de casas o ranchos, especialmente en los sectores de mayor pendiente. Indudablemente 2 años después el panorama es otro.

El poco control que ha tenido el municipio de Tres Ríos para minimizar el desarrollo de estos asentamientos en los últimos años, ha provocado que la mayoría de las familias opten estas áreas, contando con los servicios de agua y luz aportados por las instituciones del estado.

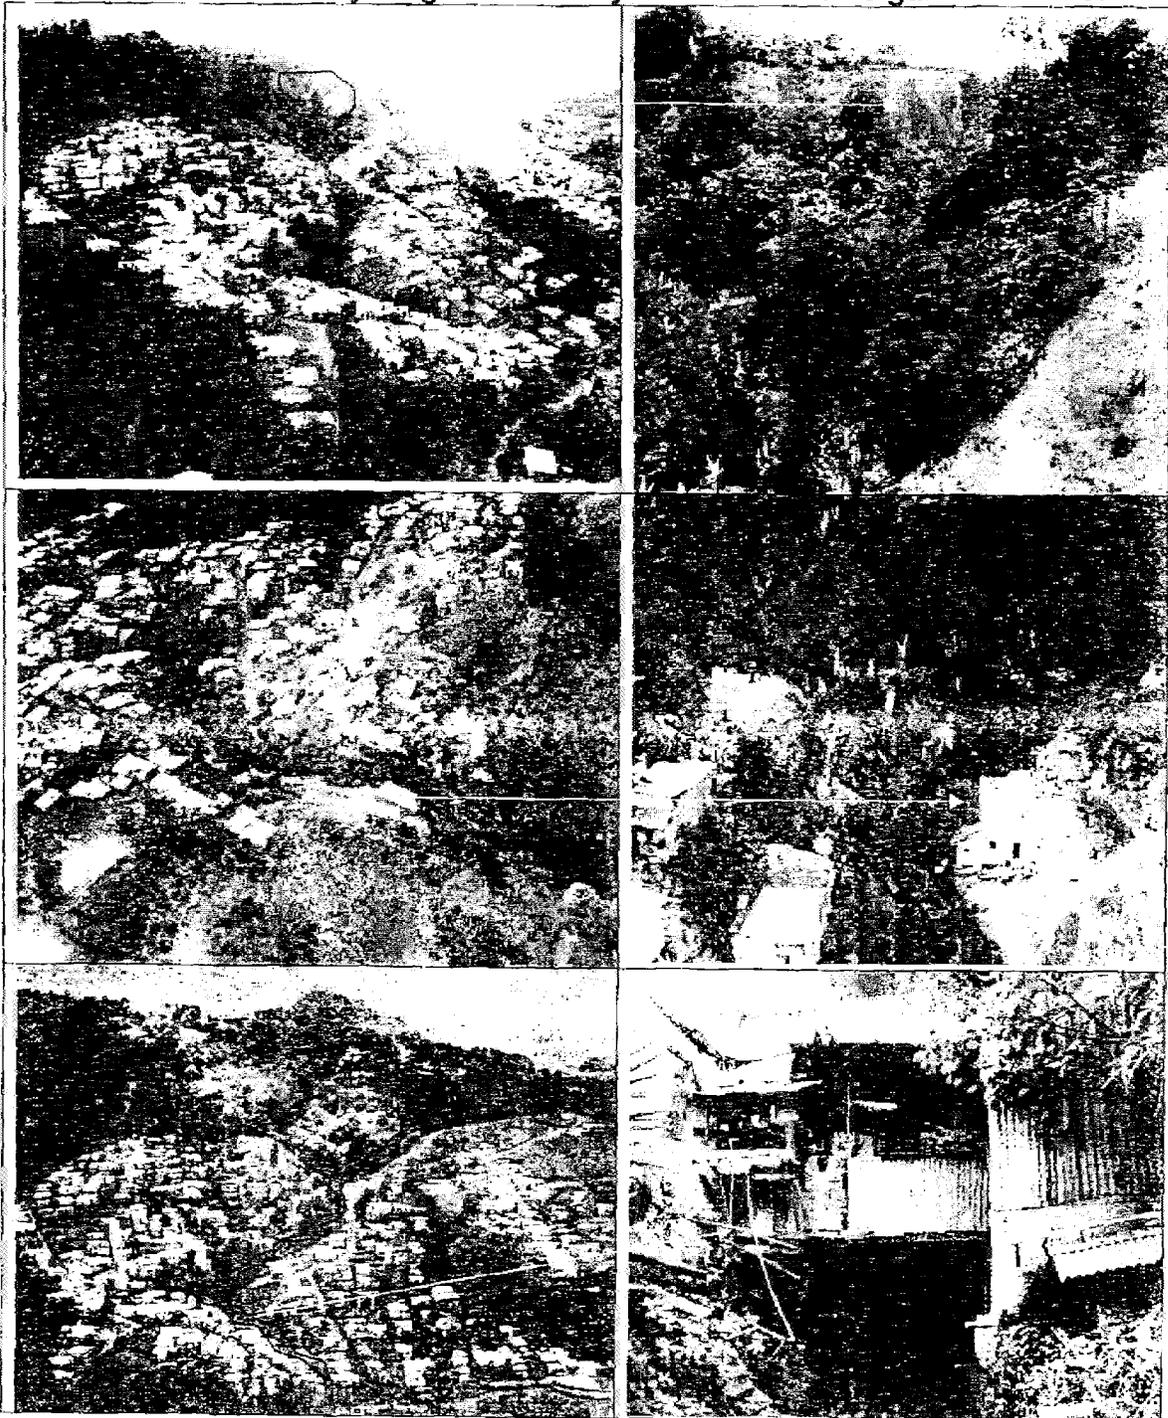
4) El precario denominado 02 de agosto, área de relleno, donde se muestra el área y diagrama del flujo de lodo en las siguientes fotos.

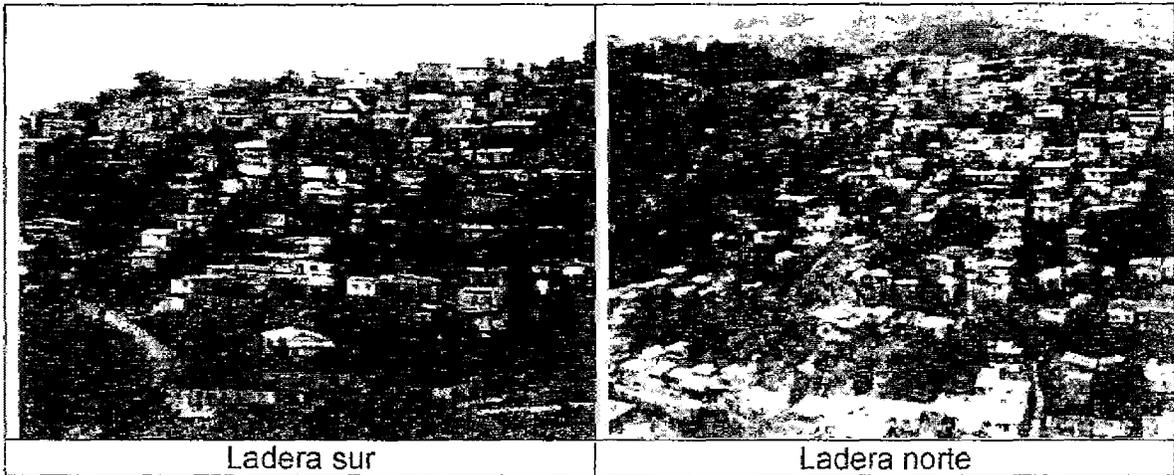
**5) Asentamiento consolidado de Linda Vista, ladera norte y sur**

Nombre de la familia afectada	Tipo de afectación	Requiere de:
Margarita Hidalgo Martínez Céd. 1-610-562 Casa habita por: 3 personas	Desprendimiento pequeño que afectó el borde de talud y cuarto de pilas	Muro de contención a lo largo del terreno. para protegerla integridad de la casa

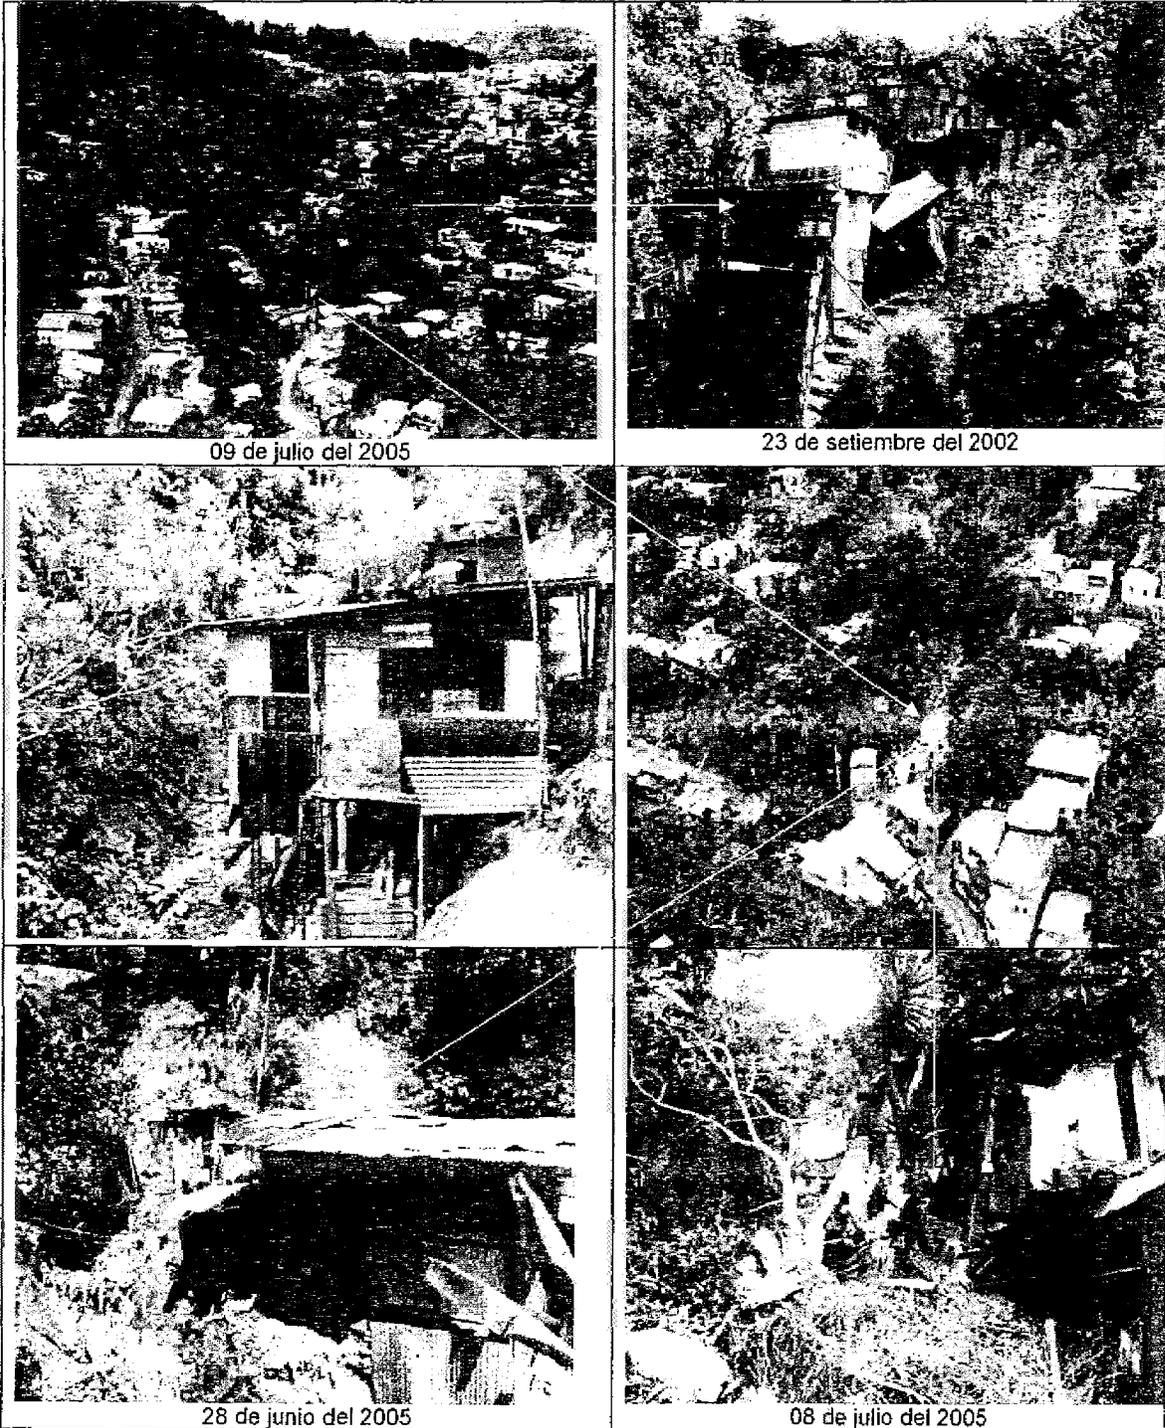
6) Calle Progreso al final casas en tugurio área de relleno, donde se muestra el área y diagrama del flujo de lodo en las siguientes fotos.

Luzmaria Elizondo Arguedas Casa propia Habitan la casa 5, B-46Céd. 1-539-650	En los últimos años ha sido afectada por la descarga de material debido a obstrucción del alcantarillado. Casa localizada sobre alcantarillado y en alto riesgo	Reubicación en un corto plazo
Betty Vargas Solano Habitan la casa 3 personas, # 105 A, Céd. 1-379-004 Entrada principal a Calle Progreso.	Desprendimiento de talud debido a la acumulación de material en la parte superior. Daño en pared de casa

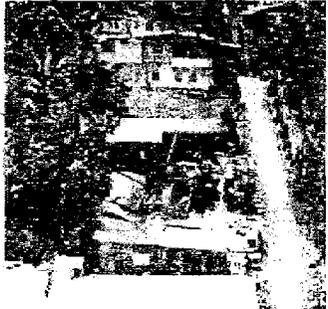
<b>Nombre de la familia afectada o en riesgo</b>	<b>Tipo de afectación</b>	<b>Requiere de:</b>
Estela Córdoba Martínez Habitan en la casa: 5 personas Céd. Residen: 13500777500	Desprendimiento en la inferior de la casa No hay evidencia de agrietamiento en dentro de la casa. El desprendimiento afectó la Iglesia Evangélica únicamente.	Muro de contención para minimizar los problemas de inestabilidad y proteger la integridad de la casa.
