UNIVERSIDAD DE COSTA RICA
FACULTAD DE CIENCIAS BÁSICAS
ESCUELA CENTROAMERICANA DE GEOLOGÍA

**SUSCEPTIBILIDAD DE DESLIZAMIENTO DEL CANTÓN DE ESCAZÚ Y ANÁLISIS A
DETALLE DE CINCO CASOS ESPECÍFICOS: PALO CAMPANA, SALITRILLO, CURIO,
Y LA CUENCA DE LOS RIOS AGRES Y GUAYABOS**

SEMINARIO DE GRADUACIÓN

Diciembre, 2012

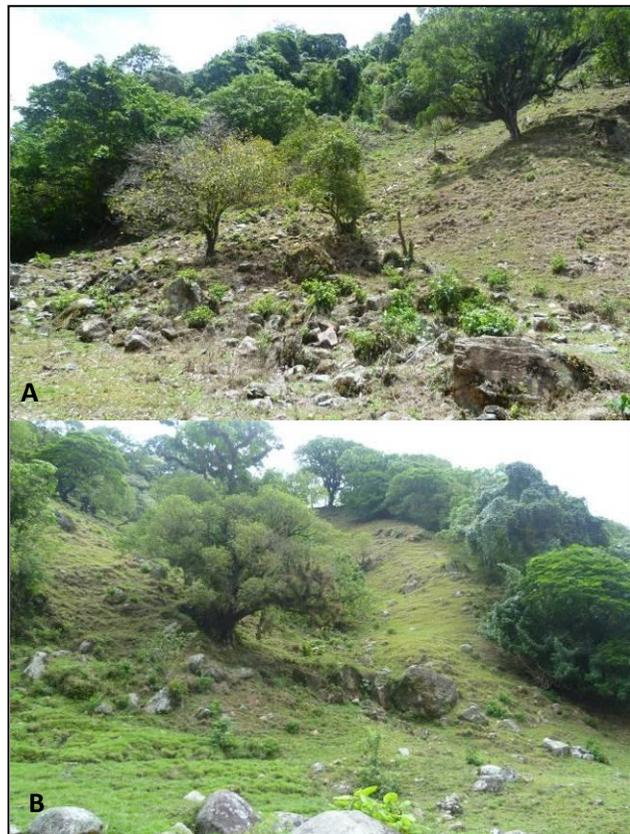
Inicialmente, este valle se encuentra contenido por laderas de altas pendientes; sin embargo en esta zona el valle no se encuentra encañonado, sino lo que predomina es una morfología de valle ampliado, tal y como se muestra en la figura 31. Esto se debe al retroceso de los frentes de montaña producto de la erosión que provoca el río en los pies de las laderas (ver figura 32 A y B).

Figura 32 (A y B): Laderas de los Cerros de Escazú que comprende el valle del río Agres. Coordenadas 521641/ 206643

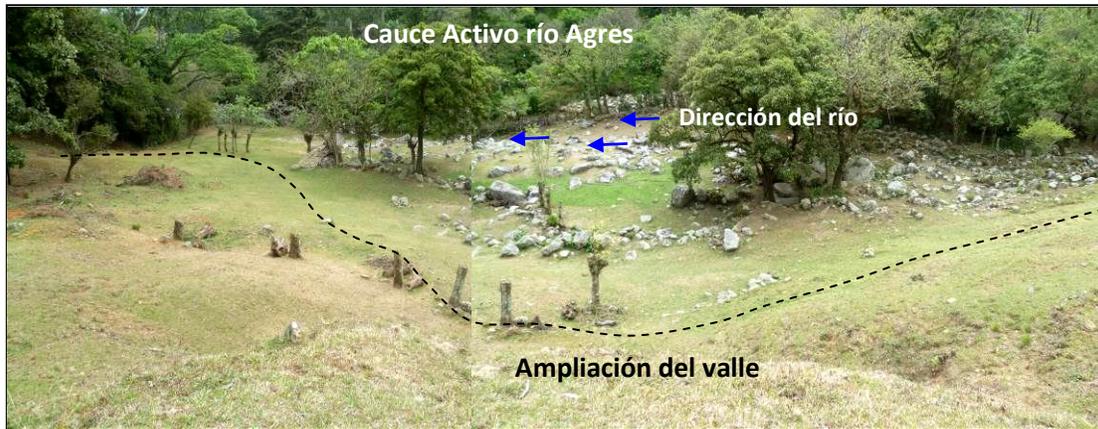
En las coordenadas 522118/208082, al llegar al sector de San Antonio de Escazú, se observa una ampliación del valle del río Agres, el cual se evidencia con un depósito de flujo en el lugar; además lo anterior se reafirma con la presencia de bloques con tamaños decimétricos distribuidos en el sitio, evidenciadas en la figura 33.

Figura 33: Ampliación del valle del río por depósitos de flujo.

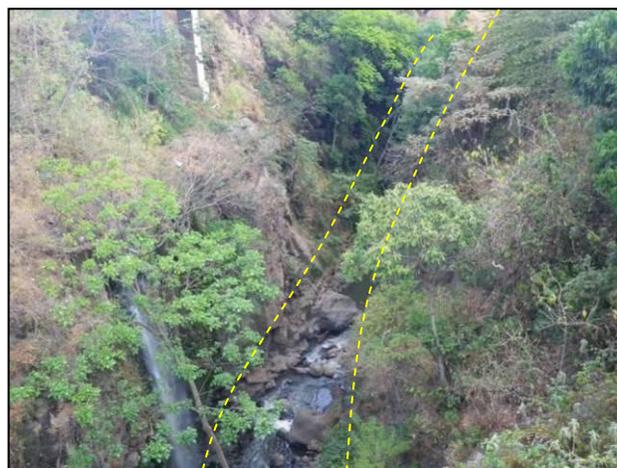
Llegando a la localidad conocida como Ayala y hasta su unión con el río Tiribí, el río Agres se profundiza hasta formar una garganta con una profundidad aproximada de 50 m y con laderas prácticamente verticales, tal y como se muestra en la figura 35. Este cambio en la profundidad del cauce se asocia a la traza de la falla Higuito inferida por Denyer *et al.* (1991).

Figura 35: Garganta del río Agres, tomada en las cercanías de Multiplaza Escazú, coordenadas 520075/214065

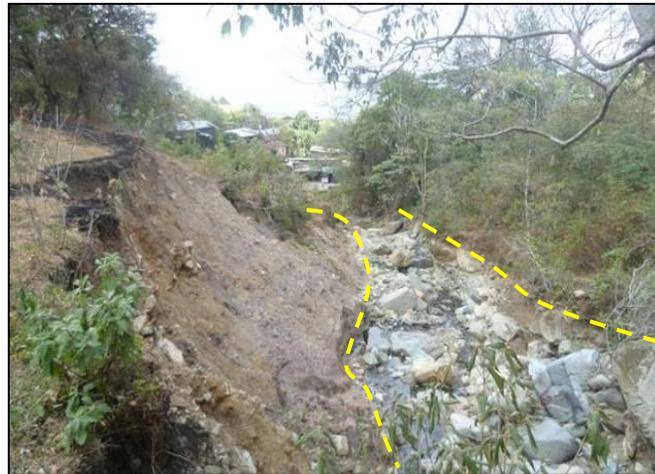
Éste presenta características similares a la quebrada Lajas y al río Agres, como lo es el arrastre por su cauce de bloques decimétricos y métricos (figura 36). Además, tanto en el campo como en fotos aéreas, se observa una morfología de deslizamiento en la parte alta de la naciente del río.

Figura 36: Valle del Río Cruz, en el lugar conocido como Filtros, coordenadas 520847/209724

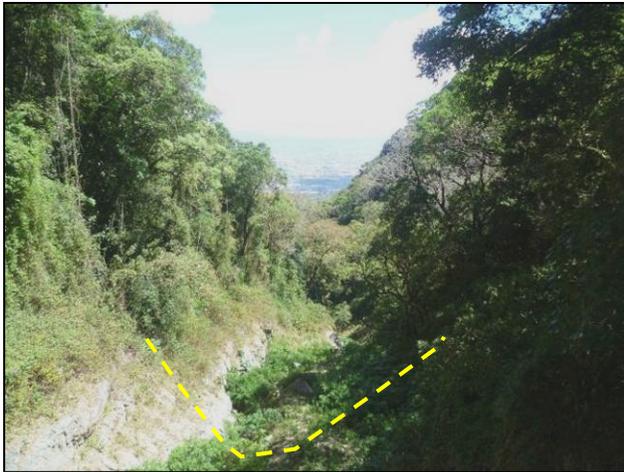
Desde su nacimiento, este cauce se encuentra contenido por las altas laderas del cerro Pico Blanco, donde se caracteriza por presentar un valle en forma de “V” y de poca anchura (figura 37).

Figura 37: Valle de la Quebrada Lajas, coordenadas 520317/206975

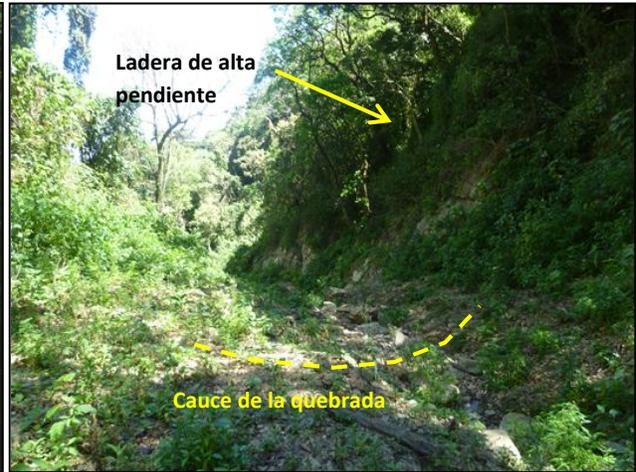
A lo largo del cauce, se pudo apreciar depósitos de material, los cuales corresponden a pequeños desprendimientos que se dan en las laderas de alta pendientes donde se encuentra contenido el cauce (figura 38).

Figura 38: Quebrada Lajas, coordenadas 520400/206545

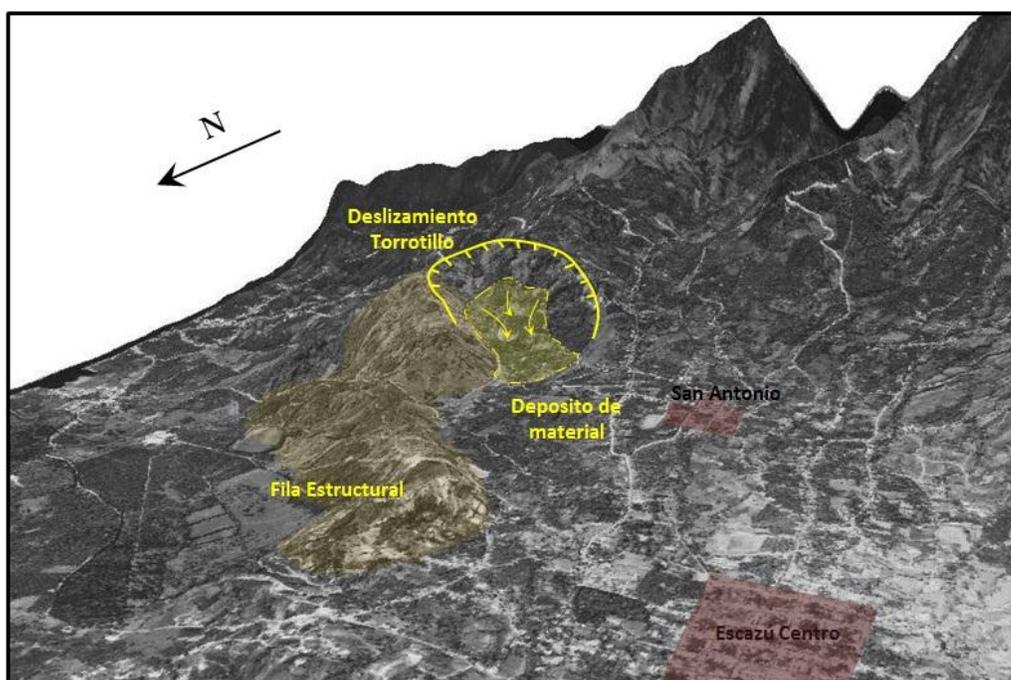
Presenta un ancho de 800 m por un largo de 1 km aproximadamente (figura 59); posee un patrón de drenaje moderadamente desarrollado y predomina la cobertura boscosa. En la parte central e inferior, se observó un depósito el cual por sus grandes dimensiones internamente presenta algunos escarpes y deslizamientos de menor tamaño. Actualmente la zona no muestra cambios drásticos respecto a su cobertura, ya que aún no se ha desarrollado urbanísticamente.

Figura 59: Vista del deslizamiento de Torrotillo, a partir de una imagen de la fotografía aérea del año 1974.

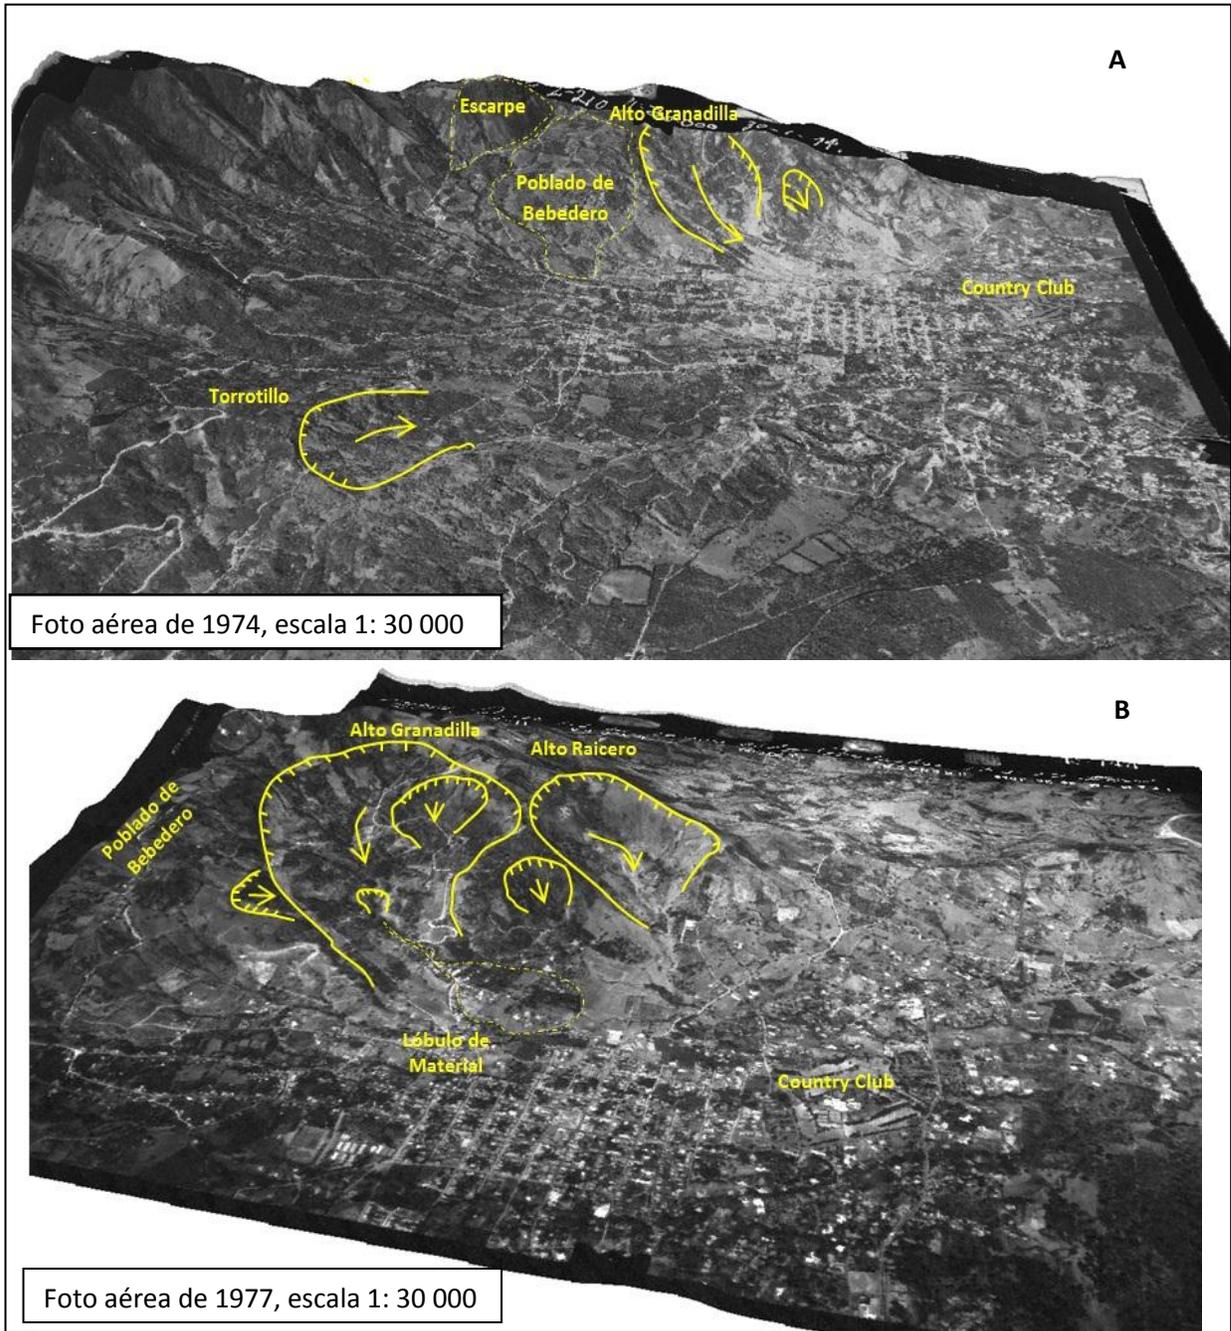
Deslizamiento 2. Se localiza al Oeste del cantón de Escazú, y se ubica en lo que se conoce como Alto Granadilla hacia el norte del poblado de Bebedero, con unas dimensiones de 870 m de ancho y una longitud de 1500 m. Por medio de fotografías aéreas se identificó en su parte superior una corona muy bien definida en forma de herradura (Figura 60 A).

Deslizamiento 3. Este deslizamiento se ubica en lo que se conoce como Alto Raicero (figura 60 B), colinda hacia el sur con el deslizamiento Alto Granadilla y en su base se encuentra el lugar conocido como Jaboncillo; presenta unas dimensiones de 650 m de ancho y una longitud de 700 m.

Muestra una corona principal con una forma muy definida de herradura, sus coronas laterales tienden a unirse hacia la parte inferior. Además muestra poco desarrollo de cauces. Para este deslizamiento se pudo distinguir un evento importante de inestabilidad, ya que en las fotos de 1974 y 1977 se observa un cambio en el uso de suelo, en el cual anteriormente se observaba vegetación de bosque en su mayoría y algunas áreas de pasto, sin embargo para la foto 1977 la vegetación de bosque no se encuentra y en su lugar se evidencia un patrón de remoción de suelo y una acumulación de material en la parte media del deslizamiento.

Figura 60 (A y B): Diferentes vistas los deslizamientos, Alto Raicero y Alto Granadilla

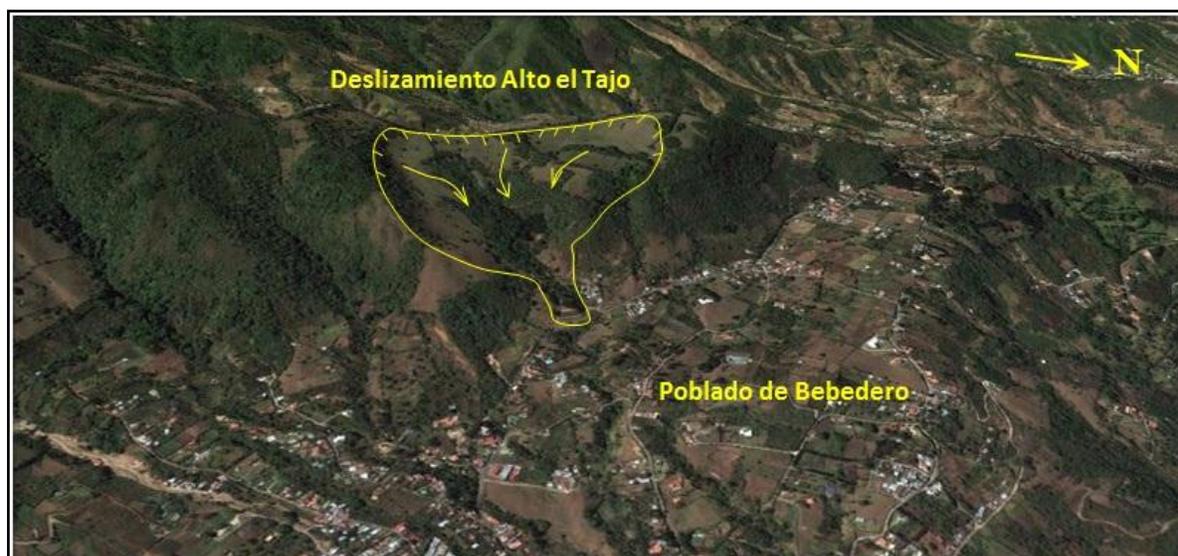
Este deslizamiento presenta unas dimensiones de 840 m de ancho por 400 m de largo. Esta zona se encuentra deforestada, predominando casi en su totalidad el pasto; únicamente el área que recorre una quebrada sin nombre, que nace en el lugar, presenta cobertura boscosa (Figura 61).

Figura 61: Vista del deslizamiento Alto El Tajo, mediante Imagen Google Earth 2012, Inav/ Geosistemas SRL

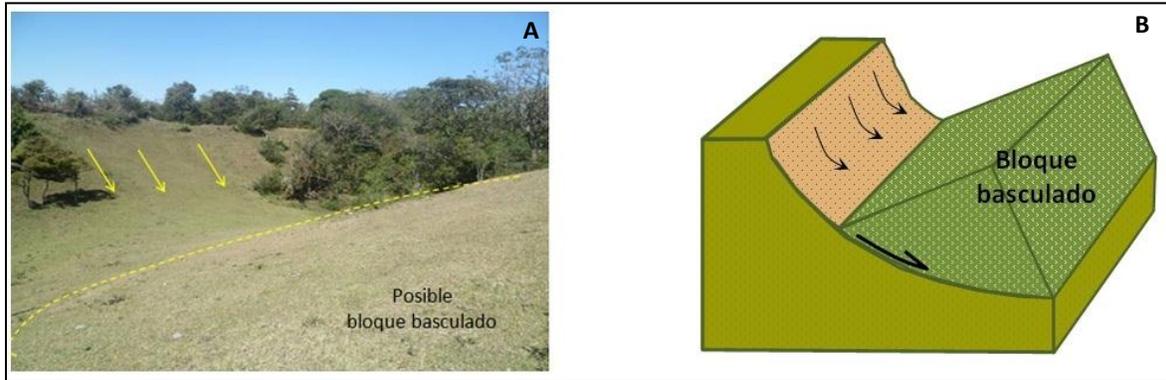
En esta área se presentan evidencias de leve reptación del terreno o pequeños desprendimientos, además en sus alrededores se aprecian morfologías como de pequeñas cuencas que se han asociado a posibles basculamientos del terreno; por su escala no se pueden observar en fotos aéreas sino en el campo. En este sector, durante las épocas de invierno se suele formar una pequeña laguna, la cual asociamos a estos basculamientos del terreno (M. Arias, com. pers., 2012). En la figura 62, se observa el basculamiento, el cual es muy local, ya que no se encontró evidencia de tener alguna continuidad hacia otros sectores.

Figura 62 (A y B): Diagrama de bloque basculado observado en Alto el Tajo

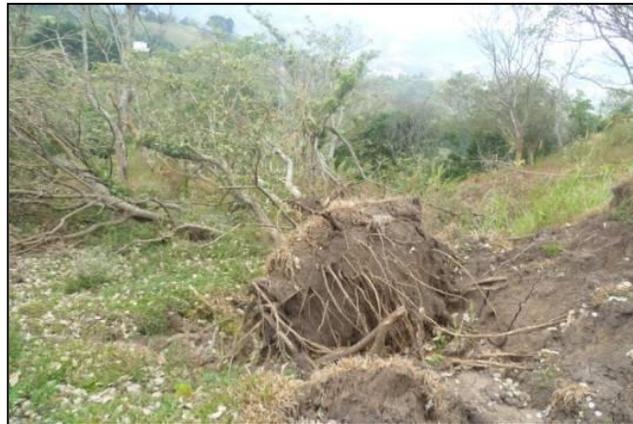
Deslizamiento 5. Este deslizamiento se conoce como Palo Campana y se localiza dentro del área de inestabilidad del deslizamiento Torrotillo. Se observa mucha reptación, múltiples desprendimientos de material y árboles inclinados, evidenciado en la figura 63.

Figura 63: Árbol caído producto del movimiento del suelo, en el sector de Alto Palo Campana. Coordenadas 523207/209307

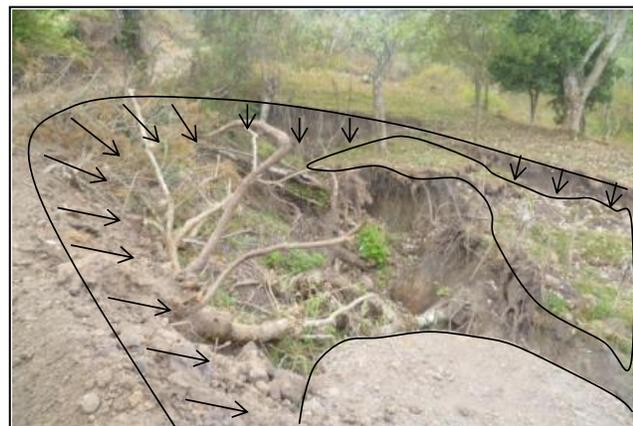
En la figura 64, se observa, en el sector de Alto Palo Campana, una corona de aproximadamente 75 m de ancho, con longitud de 100 m y una profundidad de 1,3 m, y corresponde superficialmente a un suelo residual de aproximadamente 50 cm de espesor. Bajo este suelo se observaron bloques asociados a la Fm. Pacacua, los cuales están siendo incorporados dentro del movimiento.

Figura 64: Parte de la corona del deslizamiento de Palo Campana. Coordenadas 523600/209200

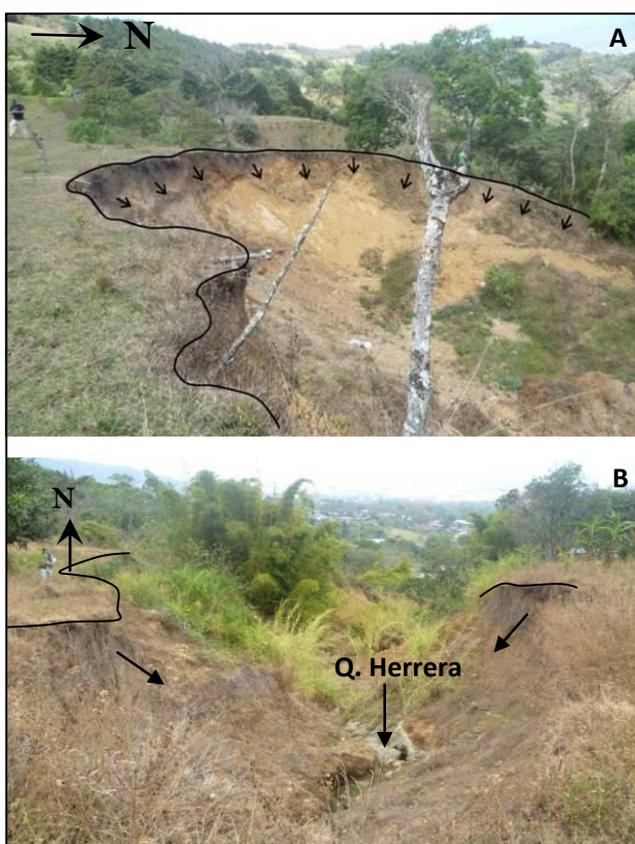
Deslizamiento 6. El deslizamiento de Salitrillos se ubica dentro del deslizamiento Torrotillo, presenta una corona actual de aproximadamente 30 m de largo (figura 65 A y B), la cual indica solamente, el último movimiento del deslizamiento, ya que durante el transcurso de los años esta ha ido en retroceso aumentando la extensión total del área inestable, esto evidenciado en visitas al sitio por personeros de la CNE.

Sobre la corona los movimientos son menos evidentes, presentando grietas, reptación, hundimientos y rompimiento del nivel freático, lo cual mantiene saturado el terreno, facilitando los desplazamientos del material.

Debido al corte expuesto por este deslizamiento, se pudo observar que la geología del sitio esta conformada por un conglomerado de la Fm. Pacacua, sobreyacido por aproximadamente un metro de suelo residual.

Este deslizamiento afecta el cauce de la quebrada Herrera, donde el material removido es depositado en el cauce obstruyendo el flujo libre del agua, pudiendo provocar represamientos que al romperse generarían avalanchas.

Figura 65 (A y B): Parte de la corona del deslizamiento de Salitrillos. Coordenadas 522527/208995

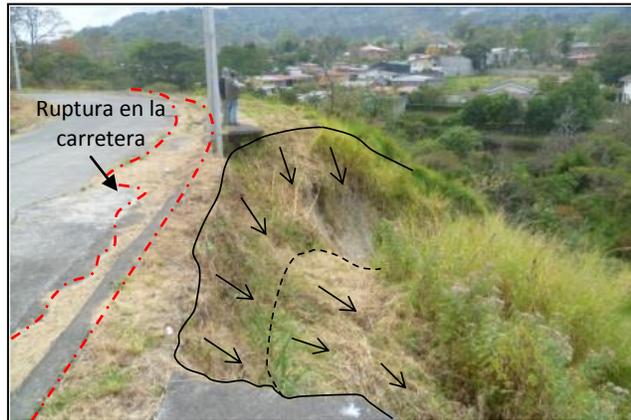
Deslizamiento 9. Este deslizamiento se localiza a un lado del camino de Altos de Bello Horizonte, en las coordenadas 522351/210507 (figura 68).

La corona del deslizamiento tiene aproximadamente 9 m de ancho, un largo de 3,4 m.

Corresponde a un desprendimiento de la capa superficial del suelo, el cual ha generado problemas en la carpeta asfáltica. Su movimiento es de tipo traslacional, afectando principalmente la capa de suelo. Se le asocia a la Fm. Pacacua.

Figura 68: Deslizamiento en gradas al lado del camino, en las coordenadas 522351/210507

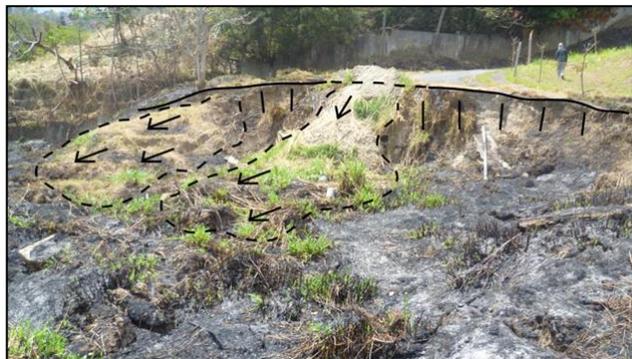
Deslizamiento 10. Este deslizamiento se localiza al lado de la margen izquierda de la quebrada Herrera, en las coordenadas 522423/211347. Presenta unas dimensiones de 25 m de ancho, 15 m de largo, con un escarpe de 1,70 m y corresponde a un deslizamiento traslacional en suelo.

En la figura 69 se aprecia una quema de pasto en el sitio, donde el movimiento ha formado unos depósitos lobulados, correspondientes al material removido.

Figura 69: Corona del deslizamiento 10 y depósitos en lóbulo. Coordenadas 522423/211347

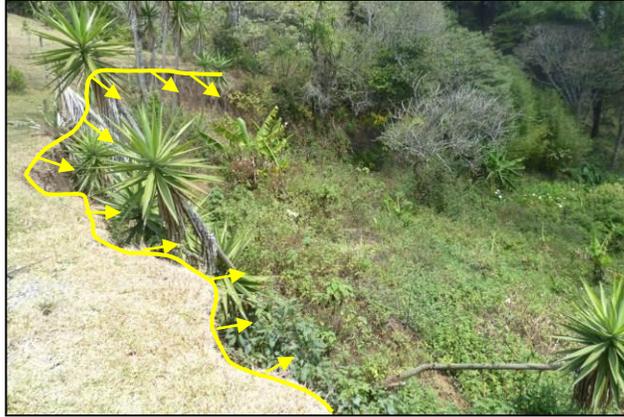
Deslizamiento 11. Se localiza dentro de Bebedero, en las coordenadas 518958/209795, tiene aproximadamente 18 m de ancho, 20 m de largo y un escarpe de 1,7 m de profundidad (figura 70).

La mala canalización de las aguas pluviales ha favorecido el movimiento de la capa superficial del suelo, lo que provoca este desprendimiento. En los alrededores del deslizamiento se observaron depósitos coluviales.

Figura 70: Corona del deslizamiento 11. Coordenadas 518958/209795

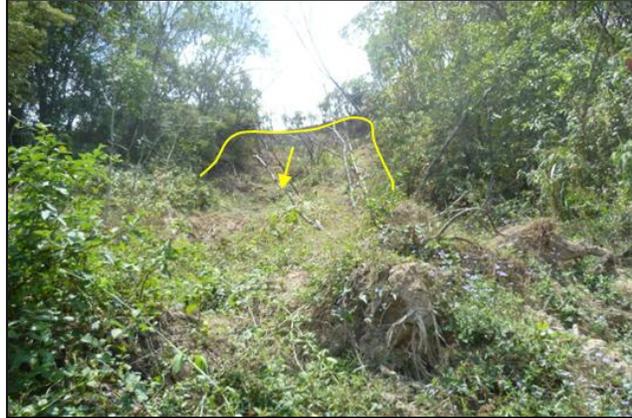
Deslizamiento 13. Corresponde a un flujo de tierra donde el desprendimiento se dio sobre la capa superficial del suelo, tal y como se observa en la figura 72. Se localiza en las coordenadas 520525/209472.

Posee aproximadamente 2 m de ancho y 60 m de alto la ladera por donde descendió el material, depositando el flujo de tierra en una quebrada sin nombre que pasa por el sitio.

Figura 72: Flujo de material localizado en las coordenadas 520525/209472

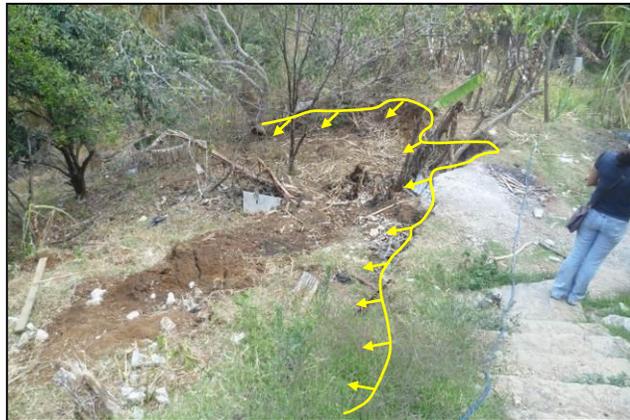
Deslizamiento 14. Se localiza en las coordenadas 520525/209631, sus dimensiones corresponden a una corona posee 25 m de ancho, longitud de 50 m y un escarpe de 0,5 m (figura 73).

La dirección del movimiento es hacia el NE y corresponde a un deslizamiento de tipo flujo de suelo, en el cual la capa superficial del suelo es la que se desplaza. Este deslizamiento afecta directamente una bodega que se ubica a 3 metros de distancia de la corona.

Figura 73: Corona del deslizamiento 14, localizado en las coordenadas 520525/209631

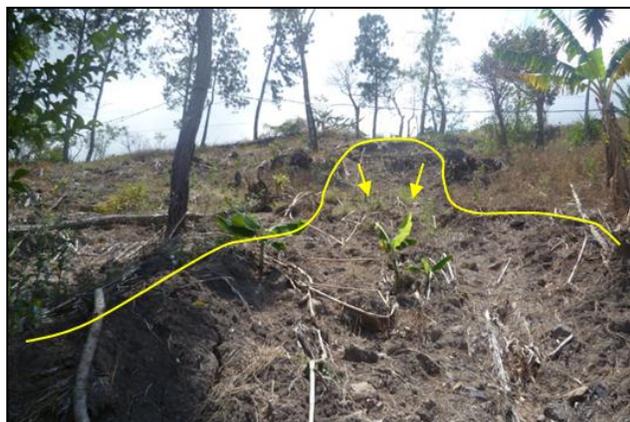
Deslizamiento 15. Localmente se le denominó como deslizamiento Chumico, el cual se activó con las lluvias de noviembre 2010. Corresponde a un flujo superficial del terreno (figura 74), localizado en las coordenadas 520687/209860, dentro de la Fm. Pacacua. Tiene aproximadamente 50 m de largo y 19 m de ancho.

Figura 74: Flujo superficial del terreno localizado en las coordenadas 520687/209860

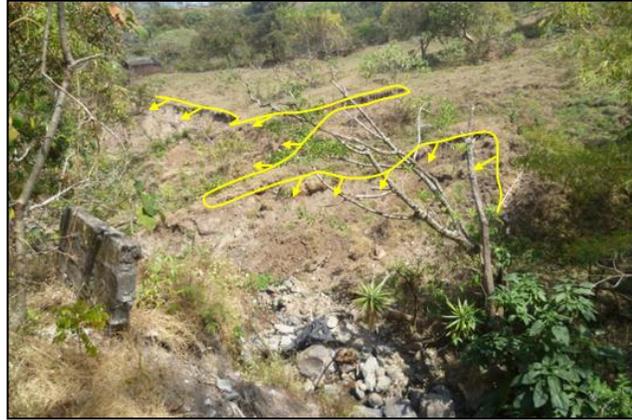
Deslizamiento 16. Este corresponde a un movimiento traslacional, genera inestabilidad en los taludes que están a lo largo de una quebrada que es afluente del río La Cruz.

Posee un largo de aproximadamente 80 m (figura 75).

Figura 75: Deslizamiento 16 localizado en las coordenadas 520779/209787

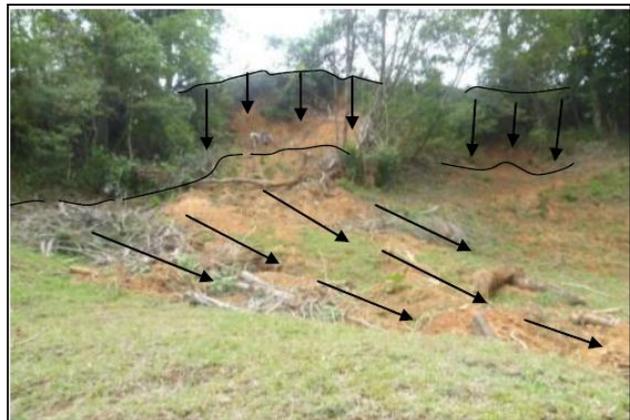
El desprendimiento fue de 5 m ancho por 5 m largo, de lo cual el material se desplazó unos 10 m, aproximadamente.

El material está constituido por suelos asociados a Peña Negra (figura 79), con bloques decimétricos de arenisca silícea (coloración rojiza).

Figura 79: Se Corona y movimiento del material con coloraciones rojizas. Coordenadas 522118/208082

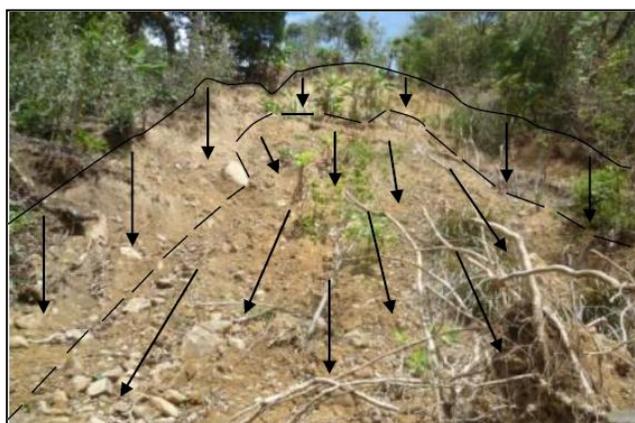
Deslizamiento 21. Inestabilidad del terreno favorecido por la alta pendiente y por el suelo poco consolidado (figura 80). Corresponde a un flujo de detrito.

Se localiza en las coordenadas 522106/207949, está constituido por bloques cornubianitizados de la Formación Peña Negra.

Tiene aproximadamente 5 m de largo, 15 m de ancho y 1 m de profundidad.

Figura 80: Corona del deslizamiento 21. Coordenadas 522106/207949

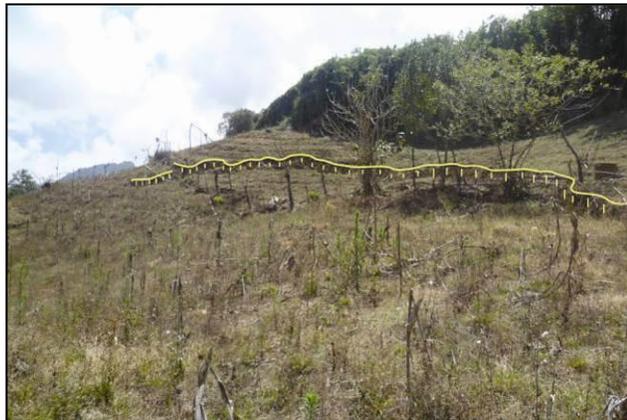
Por otra parte, también en el área de estudio se observó un asentamiento del terreno, localizado en las coordenadas 520042/208928. Se activó en el 2009 y con las lluvias de noviembre de 2010, el terreno tuvo un asentamiento de 50 cm; no se observaron movimientos horizontales en el terreno al momento de la visita de campo, por lo que se le ha clasificado como una subsidencia.

Tal y como se muestra en la figura 82, posee un escarpe de aproximadamente 50 m de largo y se presenta un descenso del terreno de 1,30 m. Su litología corresponde a depósitos coluviales.

Figura 82: Subsidencia del terreno de 1,30 m.
Coordenadas 520042/208928

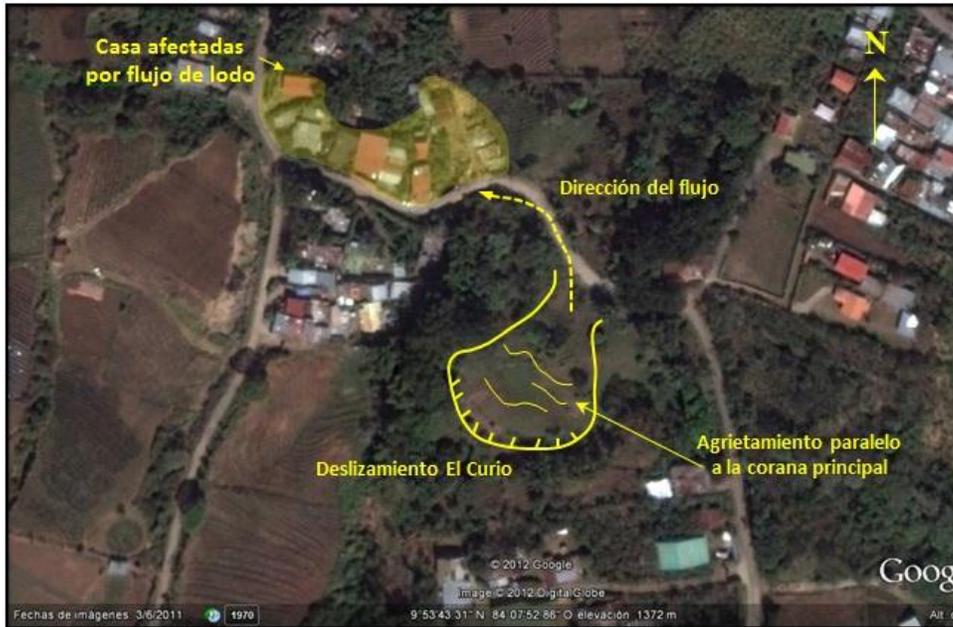
El deslizamiento que afectó el barrio el Curio en octubre del 2007, además de generar problemas la red vial, un flujo de lodo encausado por la calle afectó a 12 viviendas ubicadas al noreste (figura 92). Actualmente el deslizamiento sigue en movimiento, provocando grietas en la calle; por estos indicios las viviendas de este sector que ya fueron afectadas representan un elemento en riesgo ante un nuevo flujo que las vuelva a dañar.

Figura 92: Área de influencia del deslizamiento El Curio. Coordenadas 521975/208800

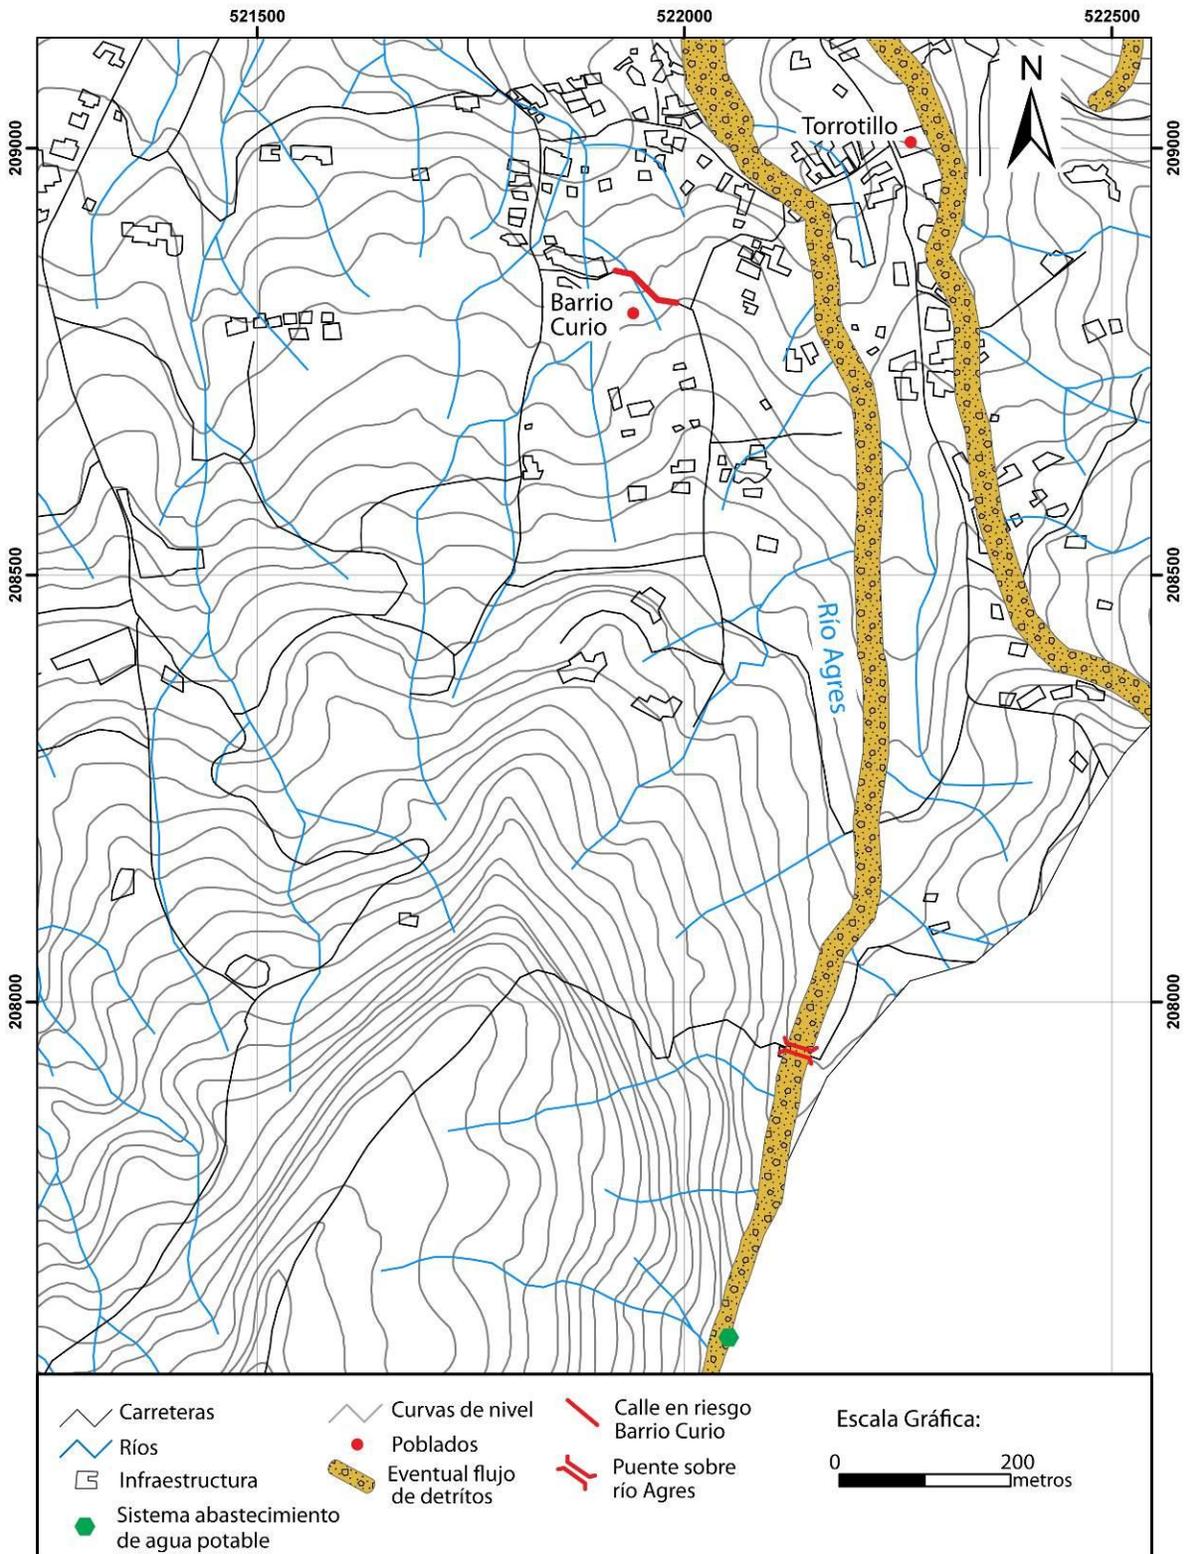
En las figuras 95 y 96 se muestran un esquema de los eventuales flujos que podrían descender por algunos cauces del cantón de Escazú, el ancho que muestran estos flujos se determinó con datos de campo, geomorfología y por información de algunos pobladores. Además en estas figuras se muestra la ubicación de ciertos elementos en riesgo descritos anteriormente.

Figura 95: Ubicación de elementos en riesgo (red vial, sistemas de abastecimiento de agua potable) y eventual flujo por el cauce del río Agres.

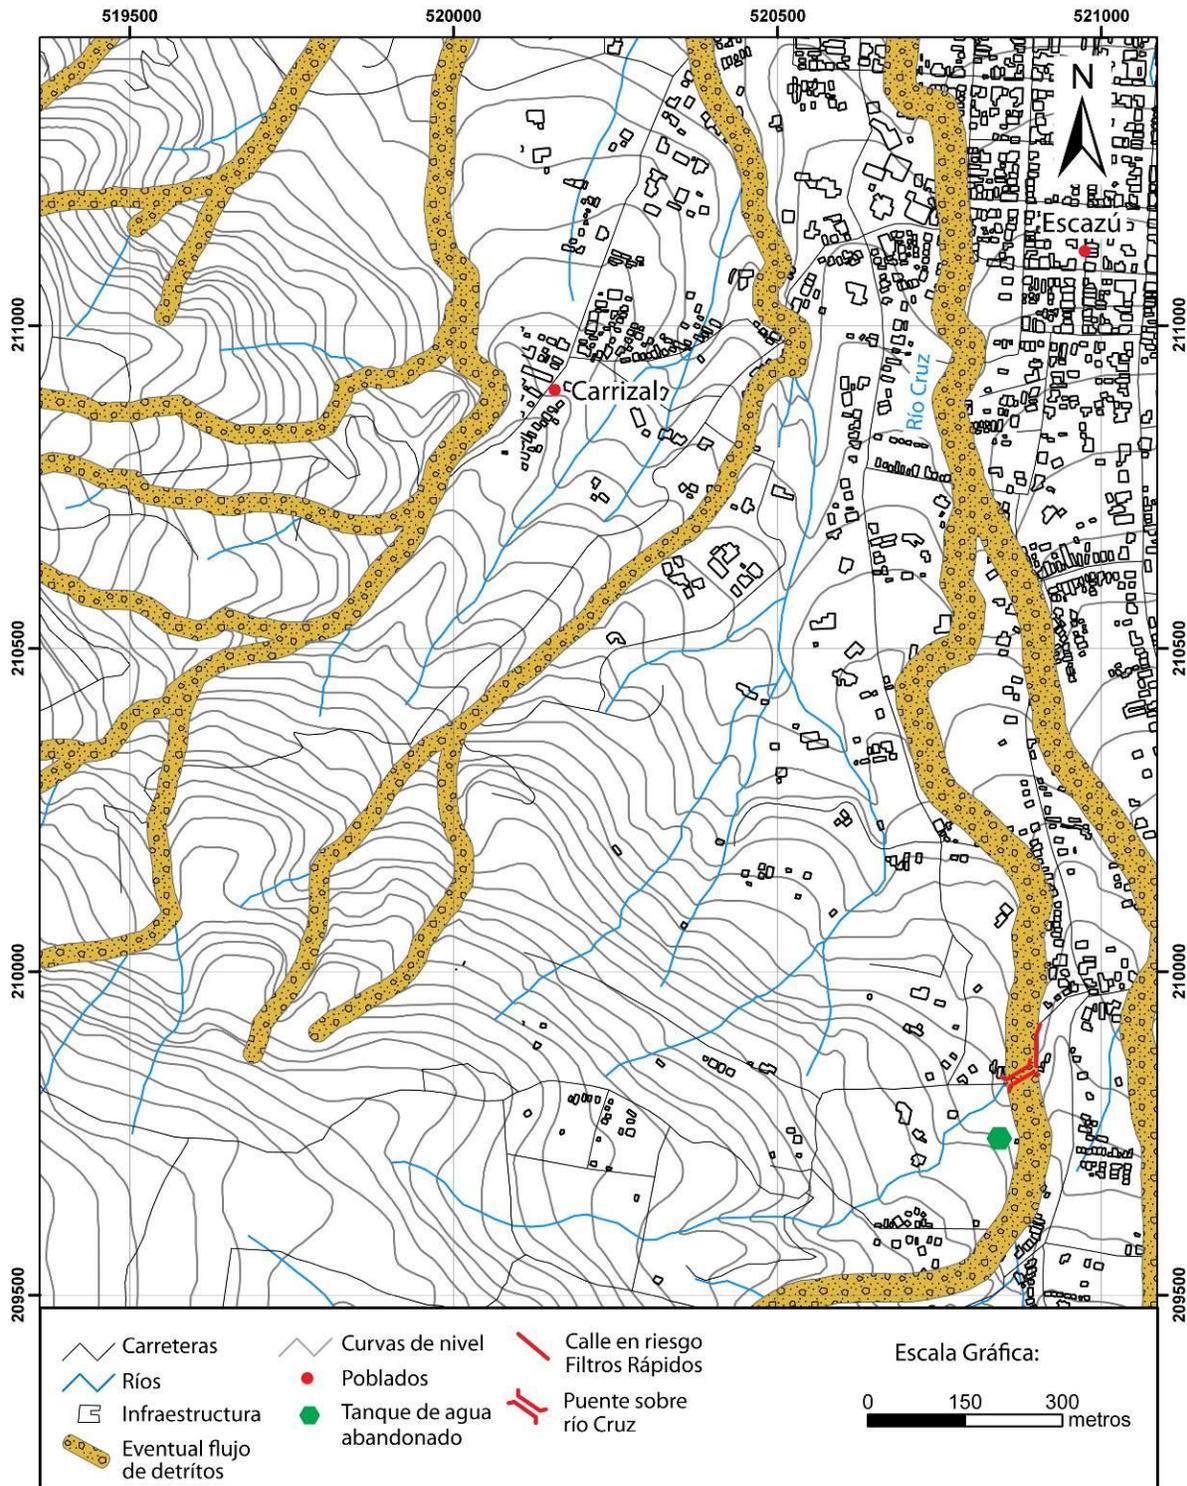
Figura 96: Recorrido de eventuales flujos por los cauces de las quebradas y ríos en una parte del sector suroeste del cantón de Escazú
