**ANÁLISIS DE LA SUSCEPTIBILIDAD A DESLIZAMIENTOS EN EL
DISTRITO DE TRES EQUIS: UNA BASE PARA LA GESTIÓN DEL
RIESGO Y ORDENAMIENTO TERRITORIAL,
TURRIALBA, COSTA RICA**

MEMORIA DE SEMINARIO DE GRADUACIÓN

Marzo, 2013

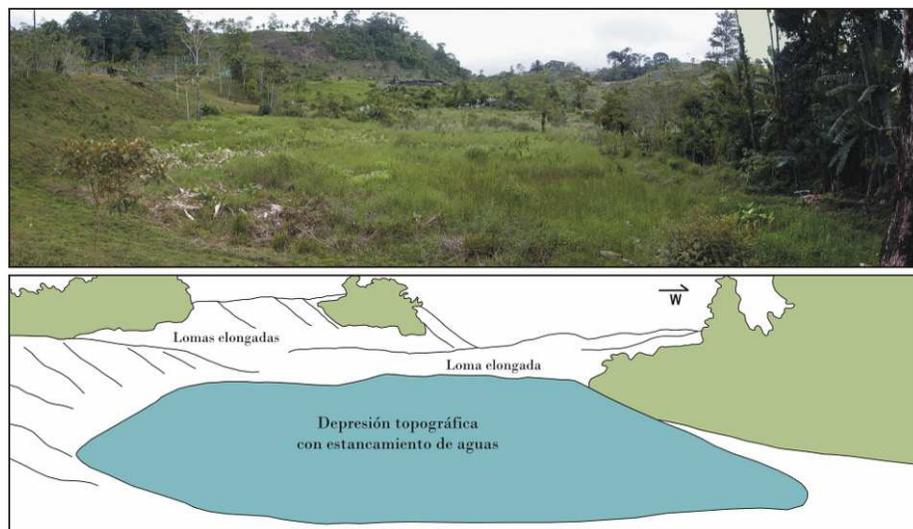
En esta subunidad geomorfológica se forman depresiones topográficas donde es común observar áreas pantanosas y pequeñas lagunas. Las bajas permeabilidades medidas en esta unidad (pruebas de permeabilidad realizadas para esta investigación), contribuye con la formación de lagunas (**Figuras 3.9, 3.10 y 3.11**). Los patrones de drenaje observados son contorsionados y sub- paralelos.

FIGURA 3.9. LOMAS ELONGADAS Y ZONA DEPRIMIDA CON ESTANCAMIENTO DE AGUAS.
COORDENADAS: 217612 N / 583097 E

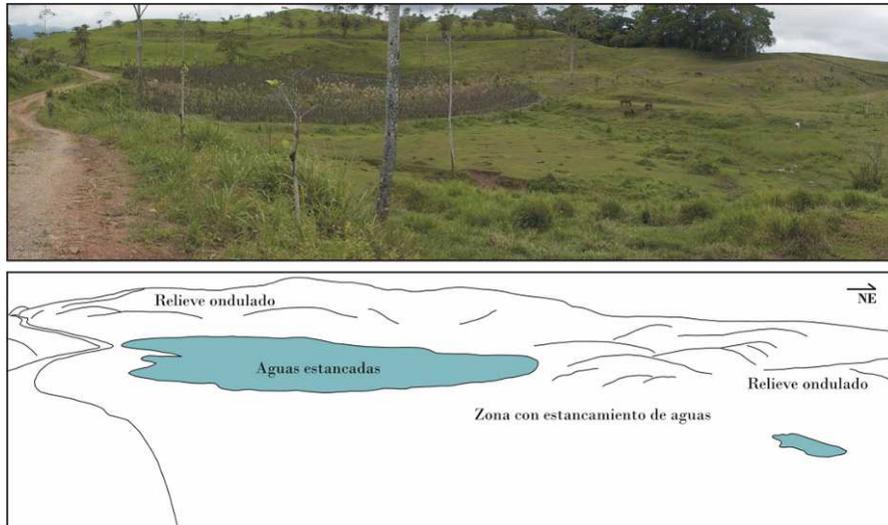
FIGURA 3.10. ZONAS DEPRIMIDAS CON ESTANCAMIENTO DE AGUA, CERCANÍAS DEL CENTRO DE TRES EQUIS. COORDENADAS: 216126 N / 582501 E

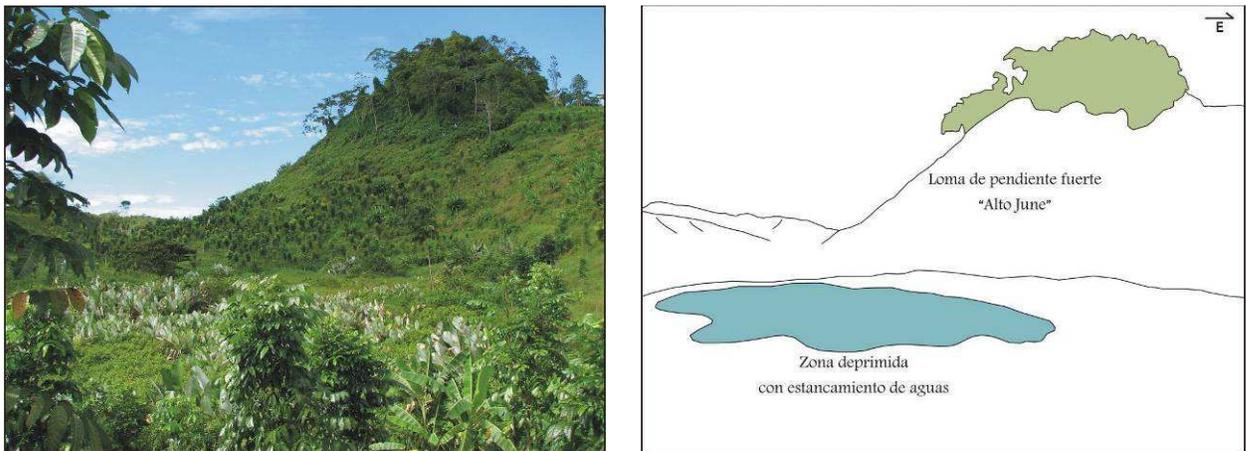
FIGURA 3.11. LADERA DE PENDIENTE FUERTE EN LOMA ELONGADA (ALTO JUNE) CON ALTURA CERCANA A 60 M Y ZONA DEPRIMIDA AL PIE CON ESTANCAMIENTO DE AGUAS. COORDENADAS: 217559 N / 581664 E

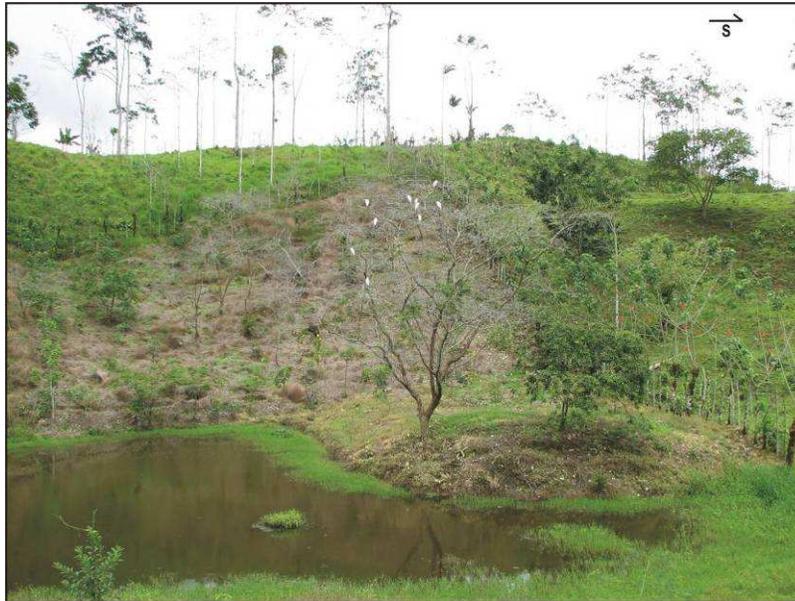
encerrados por los escarpes Flor, Amistad-Guadalupe y el Alto Pilón de Azúcar. Estos drenajes no conectan a un colector principal, induciendo estancamientos de aguas que forman lagunas, desarrollando un patrón de drenaje lagunar (**figura 3.12 y 3.13**).

FIGURA 3.12. LAGUNA EN LOS ALREDEDORES DE ALTO PILÓN DE AZÚCAR.
COORDENADAS: 214079 N / 581368 E

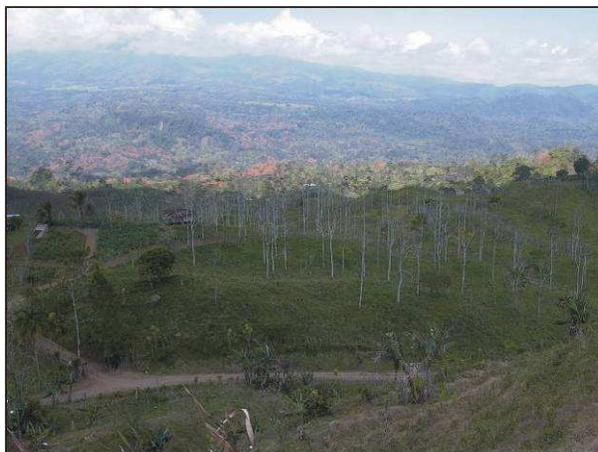
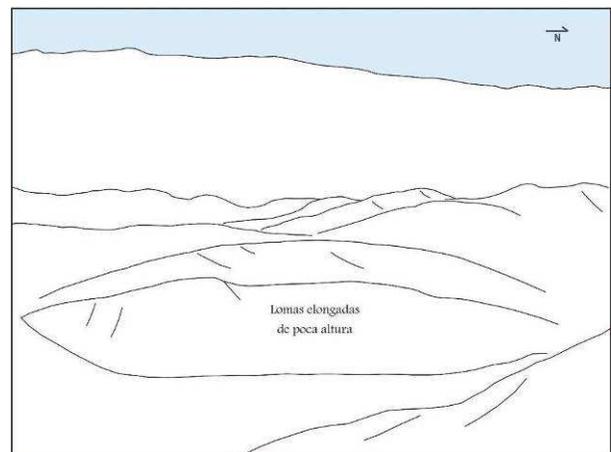
FIGURA 3.13. LOMAS RECTILÍNEAS-PARALELAS, DE BAJA ALTURA CON RUMBO N-S.
COORDENADAS: 214634 N / 581390 E

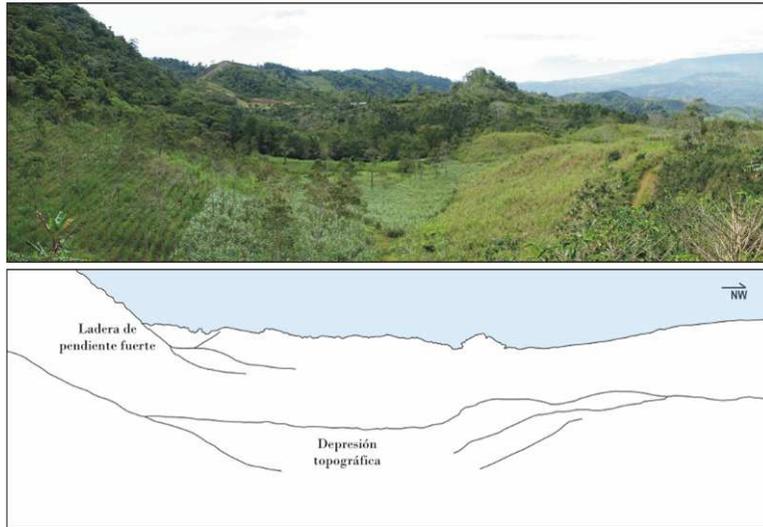
FIGURA 3.14. LADERA DE PENDIENTE FUERTE, OBSERVADA EN LOS SECTORES DE MÁS ALTURA DEL DISTRITO TRES EQUIS (ENTRE 100 Y 200 M). PARTE DE FILA MOLEJONES. COORDENADAS: 211675 N / 581450 E

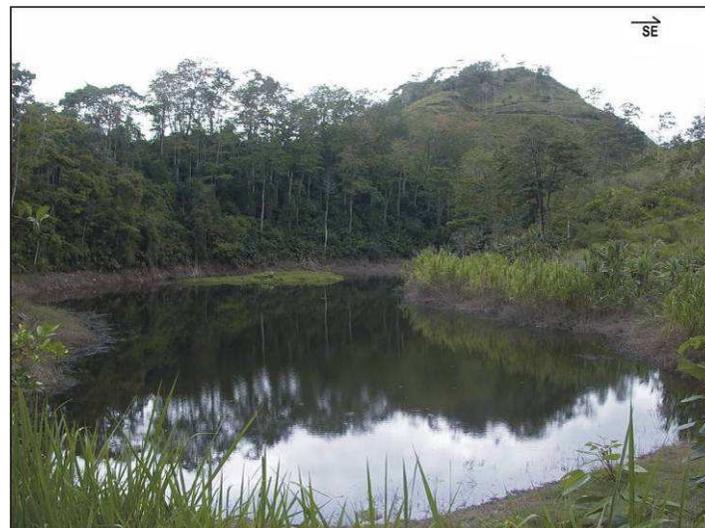
Las lomas semicirculares presentan distribución paralela, formando depresiones topográficas entre cada loma con desarrollo de lagunas alargadas, con una longitud máxima que puede variar entre 100 - 250 m (**figura 3.15**). Esta subunidad se observa profundamente disectada por los sistemas fluviales que forman estrechos cañones en las secciones superiores de la quebrada Azul y del río Chitaría. El patrón de drenaje es contorsionado.

FIGURA 3.15. LAGUNA ENTRE LADERAS DE FILA MOLEJONES. COORDENADAS: 213821 N / 583114 E

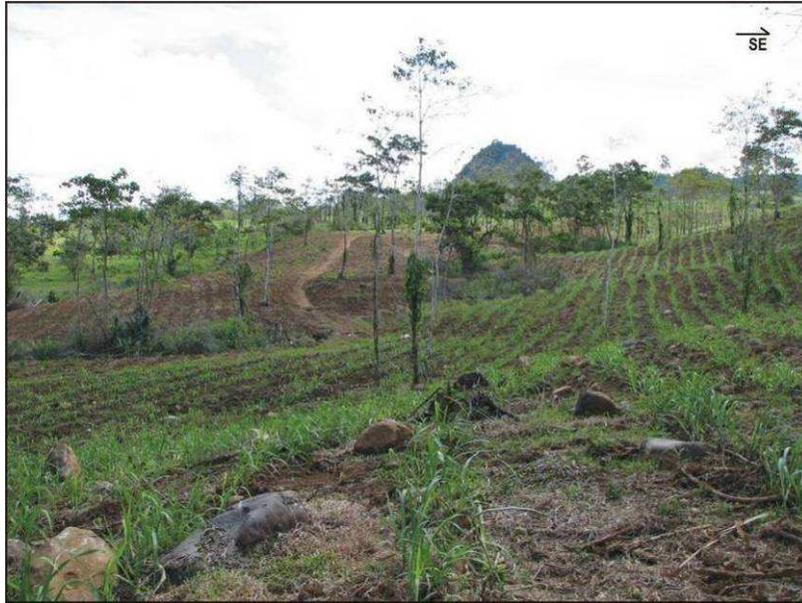
Presenta topografía uniforme, con pendientes de baja a moderada (2-16°) (**figura 3.16**). Las pendientes máximas se encuentran en el extremo suroeste de la subunidad, sector que corresponde con el escarpe Flor. La pendiente longitudinal media de esta subunidad es cercana a los 5°. El relieve uniforme facilita los procesos de escorrentía y con ello severos procesos de remoción en masa, al no existir obstáculos topográficos que reduzcan la escorrentía superficial mediante la formación de estanques.

**FIGURA 3.16. LADERAS DE PENDIENTE SUAVE A MODERADA DE LA SUBUNIDAD D1.2A.
COORDENADAS: 215609 N / 580220 E**

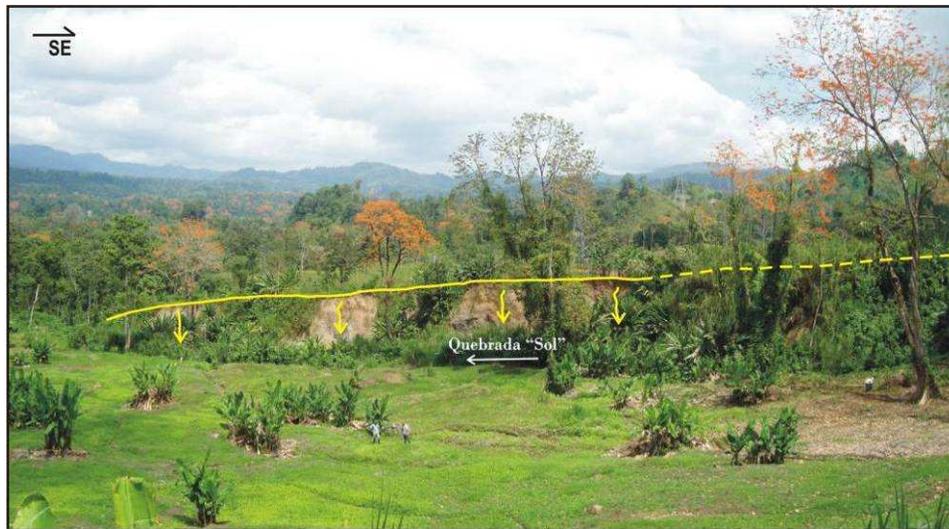
Los sistemas fluviales que drenan la subunidad favorecen la erosión de las márgenes, contribuyendo con la profundización y ensanchamiento de los cauces; este proceso induce la formación de deslizamientos laterales, como los observados en la quebrada denominada informalmente Sol (**figura 3.17**).

**FIGURA 3.17. MÁRGENES INESTABLES POR PROFUNDIZACIÓN DEL CAUCE DE LA QUEBRADA SOL.
COORDENADAS: 216806 N / 580447 E**

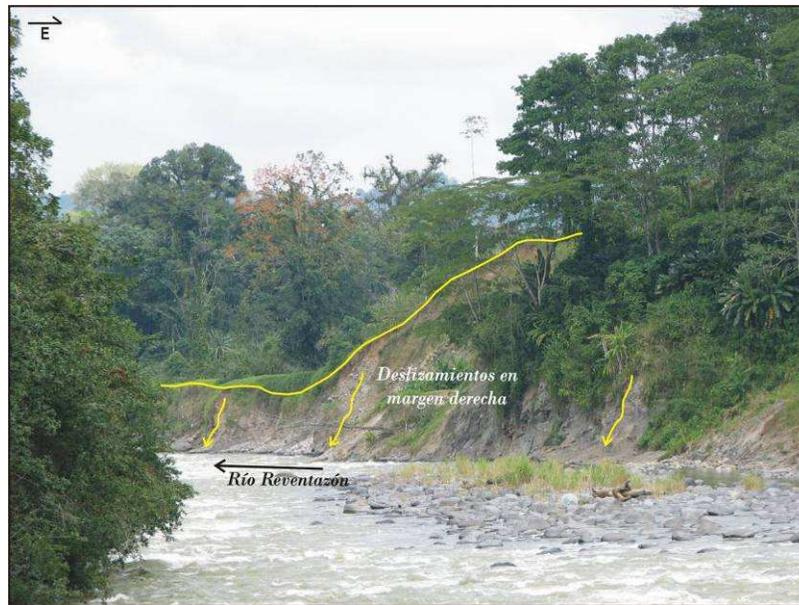
Los múltiples desprendimientos a lo largo de la margen derecha del río Reventazón se relacionan con la constante erosión fluvial en la base del talud (**figura 3.18**).

FIGURA 3.18. DESLIZAMIENTOS EN LA MARGEN DERECHA DEL RÍO REVENTAZÓN PRODUCTO DE PENDIENTE FUERTE EN MATERIALES INCOMPETENTES Y EROSIÓN FLUVIAL EN LA BASE DEL TALUD.
COORDENADAS: 216673 N / 579122 E

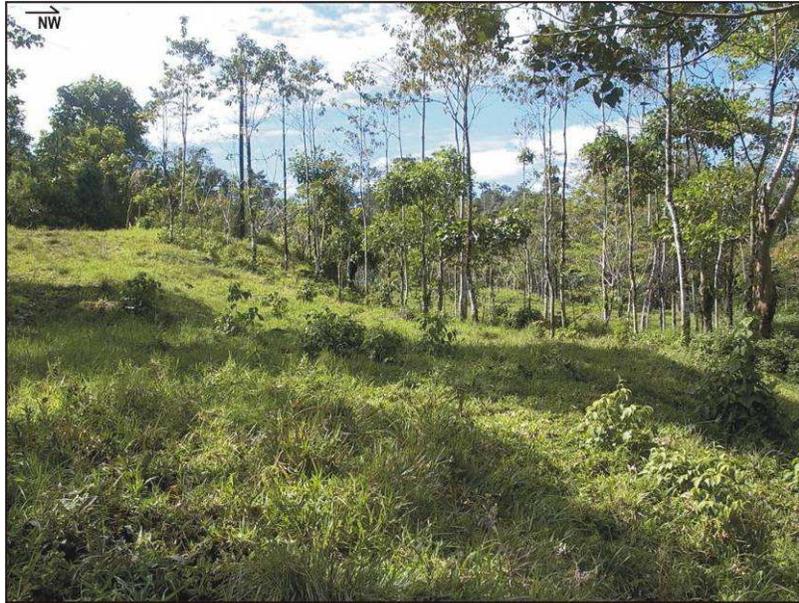
Presenta una topografía regular con pendientes moderadas (8-16°) (**figura 3.19**). Las pendientes máximas se localizan en los cauces de la quebrada Camacho, río Chitaría y un afluente de éste.

**FIGURA 3.19. LADERAS DE PENDIENTE SUAVE A MODERADA DE LA SUBUNIDAD D1.2.B.
COORDENADAS: 214752 N / 580830 E**

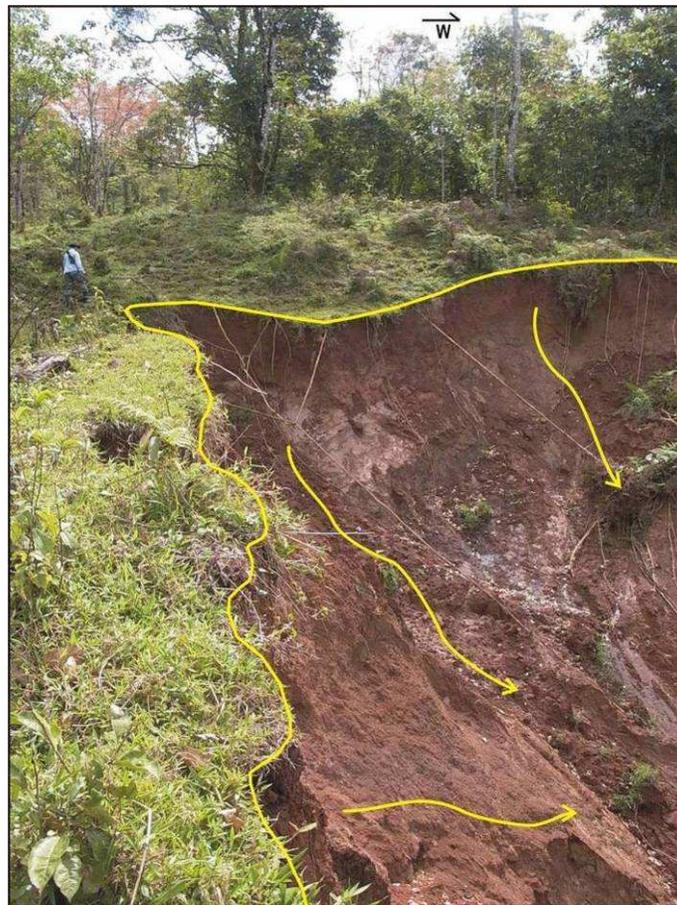
La subunidad se observa moderada a fuertemente disectada por los sistemas fluviales; generando constantes desprendimientos de material asociado a los procesos erosivos, ejemplo de éstos pueden observarse en la quebrada Camacho y el río Chitaría (**figura 3.20**).

**FIGURA 3.20. DESLIZAMIENTO DE LA MARGEN DERECHA QUEBRADA CAMACHO.
COORDENADAS: 215527 N / 579146 E**

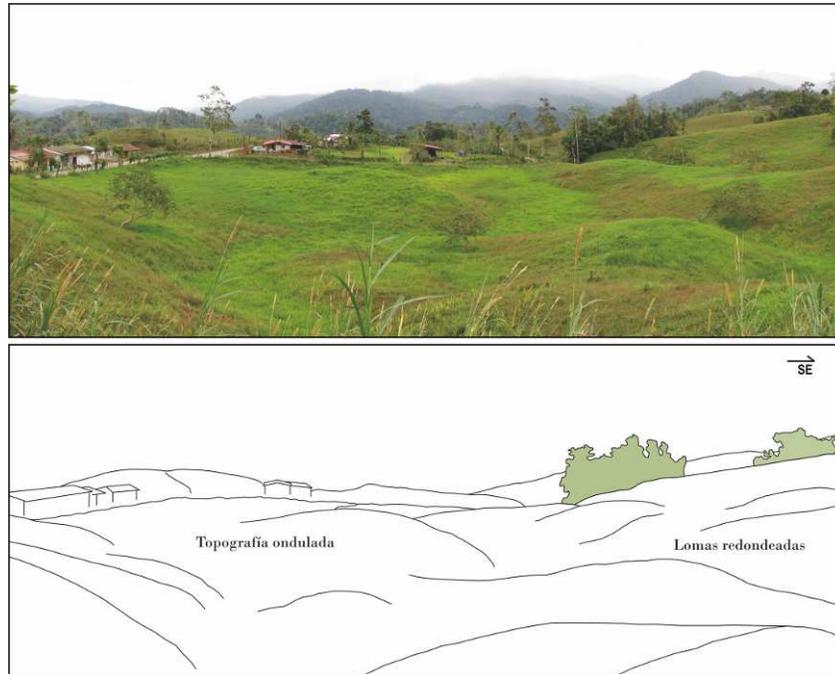
FIGURA 3.21. TOPOGRAFÍA ONDULADA Y COLINAS REDONDEADAS. SUBUNIDAD D1.3.A.
COORDENADAS: 219252 N / 583407 E

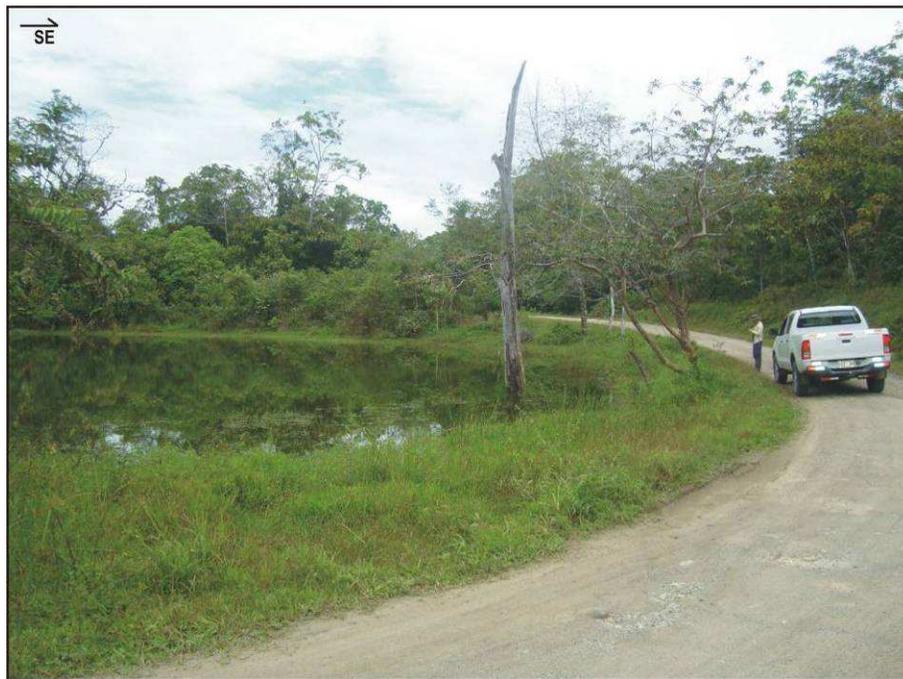
FIGURA 3.22. LAGUNA EN SUBUNIDAD D1.3.A.
COORDENADAS: 216882 N / 584672 E

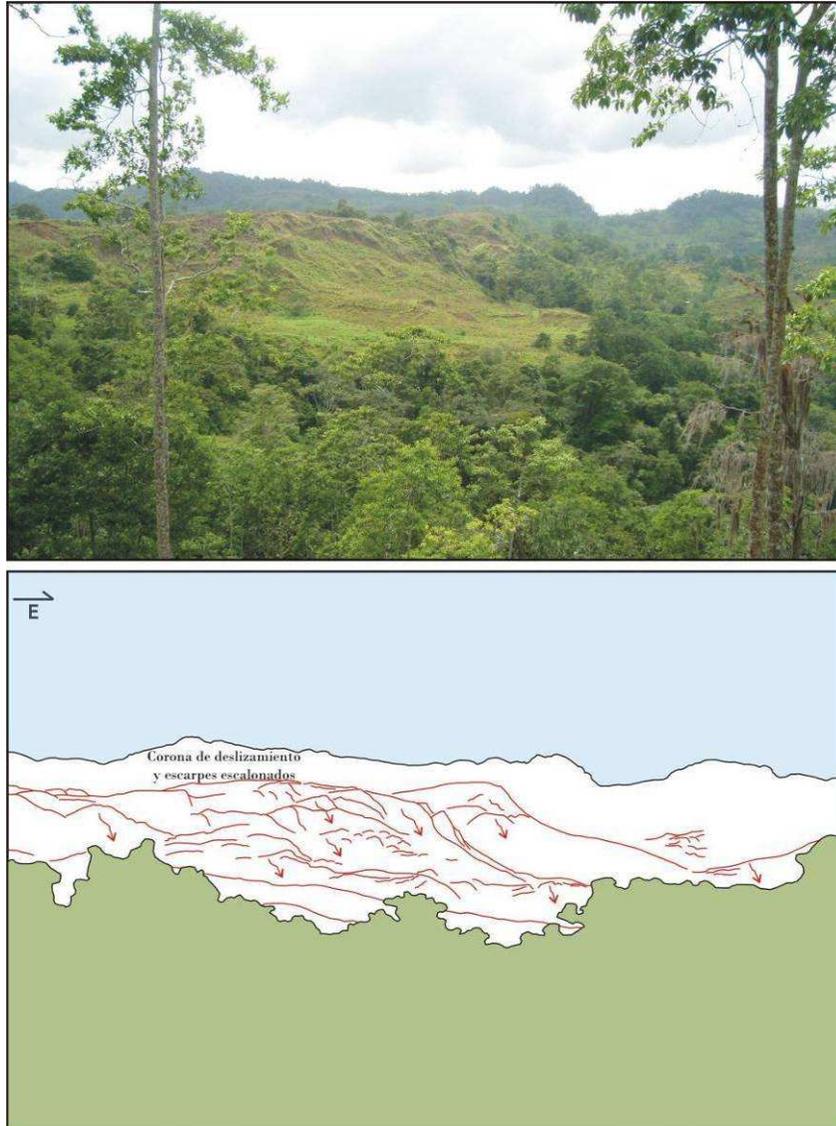
- **D1.3b:** se caracteriza por presentar procesos de remoción en masa activos, expresados mediante escarpes lineales que alcanzan longitudes cercanas a 1 km. Estos escarpes tienen un rumbo preferencial N-S, NE-SW (**figuras 3.23 y 3.24**), además, se observan en las márgenes de los principales sistemas fluviales.

**FIGURA 3.24. CORONA DE DESLIZAMIENTO Y ESCARPES ESCALONADOS CON RUMBO NE-SW CON BLOQUES SEMI-BASCULADOS. SUBUNIDAD D1.3.B.
COORDENADAS: 213698 N / 584846 E**

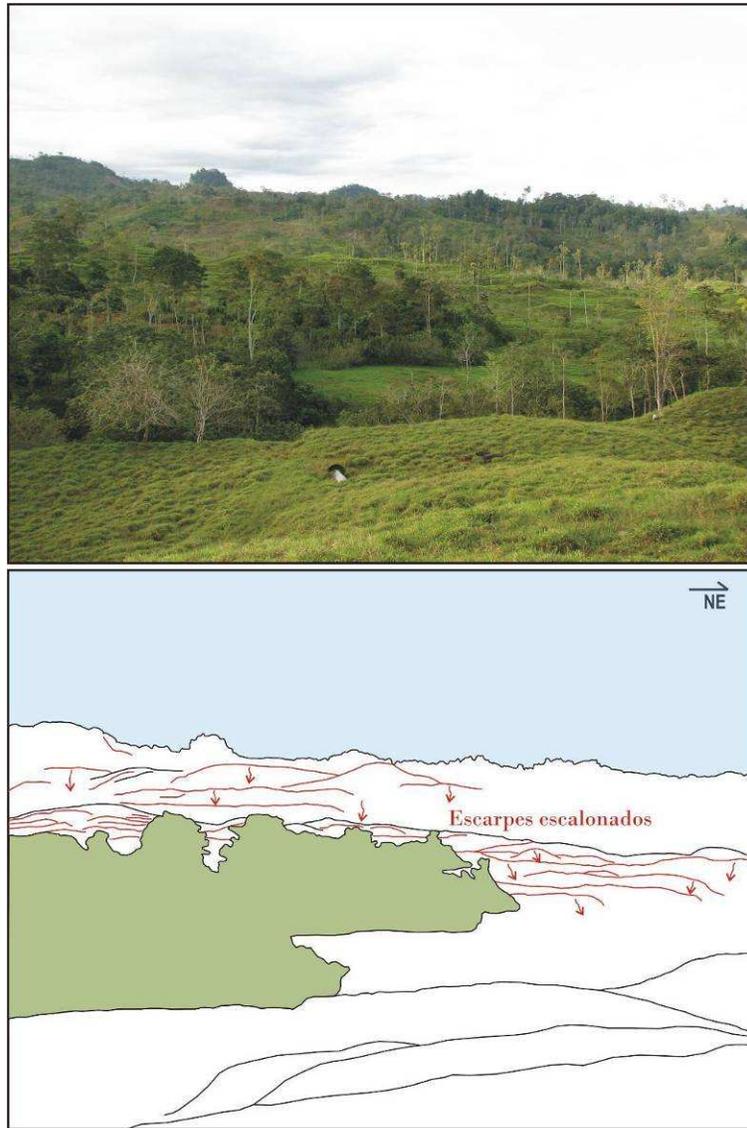
También, se caracteriza por presentar relieve irregular con escarpes secundarios de deslizamiento, preferencialmente rectilíneos, observables en el sector de San Pablo (**figura 3.25**). Además, en la margen izquierda de la quebrada Grande se presentan este tipo de escarpes de deslizamientos con terrazas basculadas.

FIGURA 3.25. ESCARPES LINEALES ESCALONADOS CON EXPOSICIÓN DE ROCA Y SUELO.
VISTA HACIA SAN PABLO DESDE PACUARE. SUBUNIDAD D1.3.B.
COORDENADAS: 212104 N / 585018 E

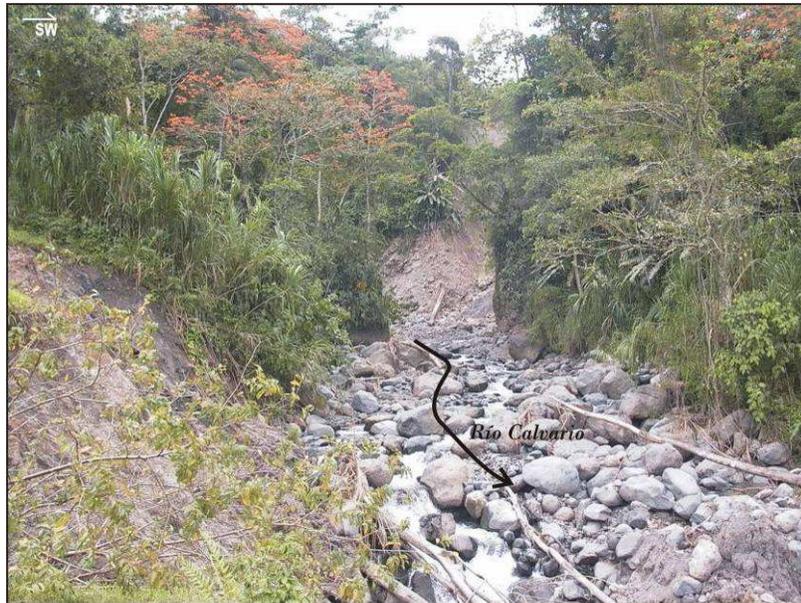
- **D1.3c**: se caracteriza por presentar relieve irregular y desarrollo de escarpes de deslizamiento escalonados hacia la margen derecha del río Calvario. En ambas márgenes se observa, procesos de erosión fluvial activos, con desprendimientos de laderas y formación de flujos de detritos y lodo (**figura 3.26**).

FIGURA 3.26. INTENSA EROSIÓN FLUVIAL, SECCIÓN MEDIA-INFERIOR RÍO CALVARIO. SUBUNIDAD D1.3C. COORDENADAS: 218830 N / 581574 E

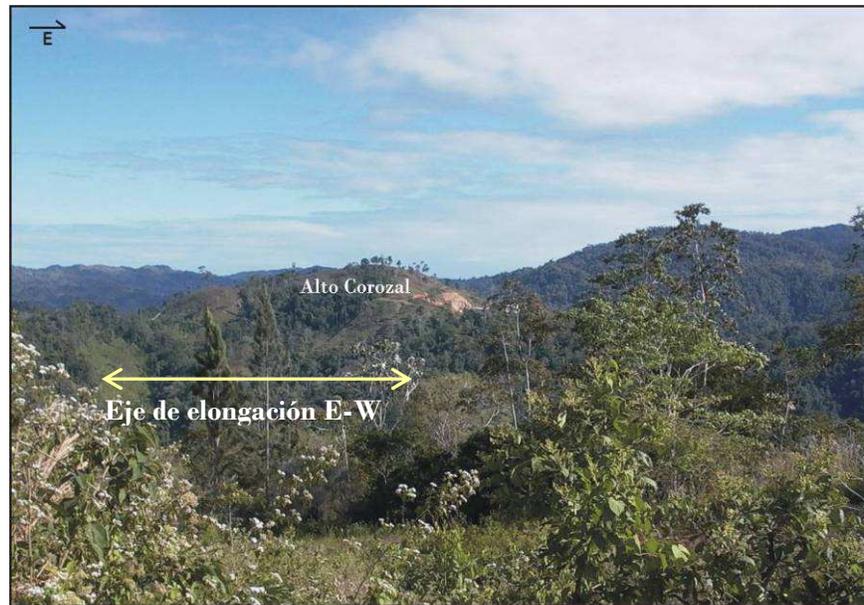
- **D2.b:** Comprende las áreas cercanas al Alto Corozal; con desarrollo de sistemas fluviales intermitentes que desfogan directamente sobre el río Pacuare. Se distingue por presentar un eje de elongación E-W, generando un desvío perpendicular en el cauce del río Pacuare, que bordea el sector este de la subunidad. (**figura 3.27**).

FIGURA 3.27. VISTA HACIA FLANCO SUR DEL ALTO COROZAL (ACTUALMENTE TAJO COROZAL).
COORDENADAS: 213218 N / 584910 E

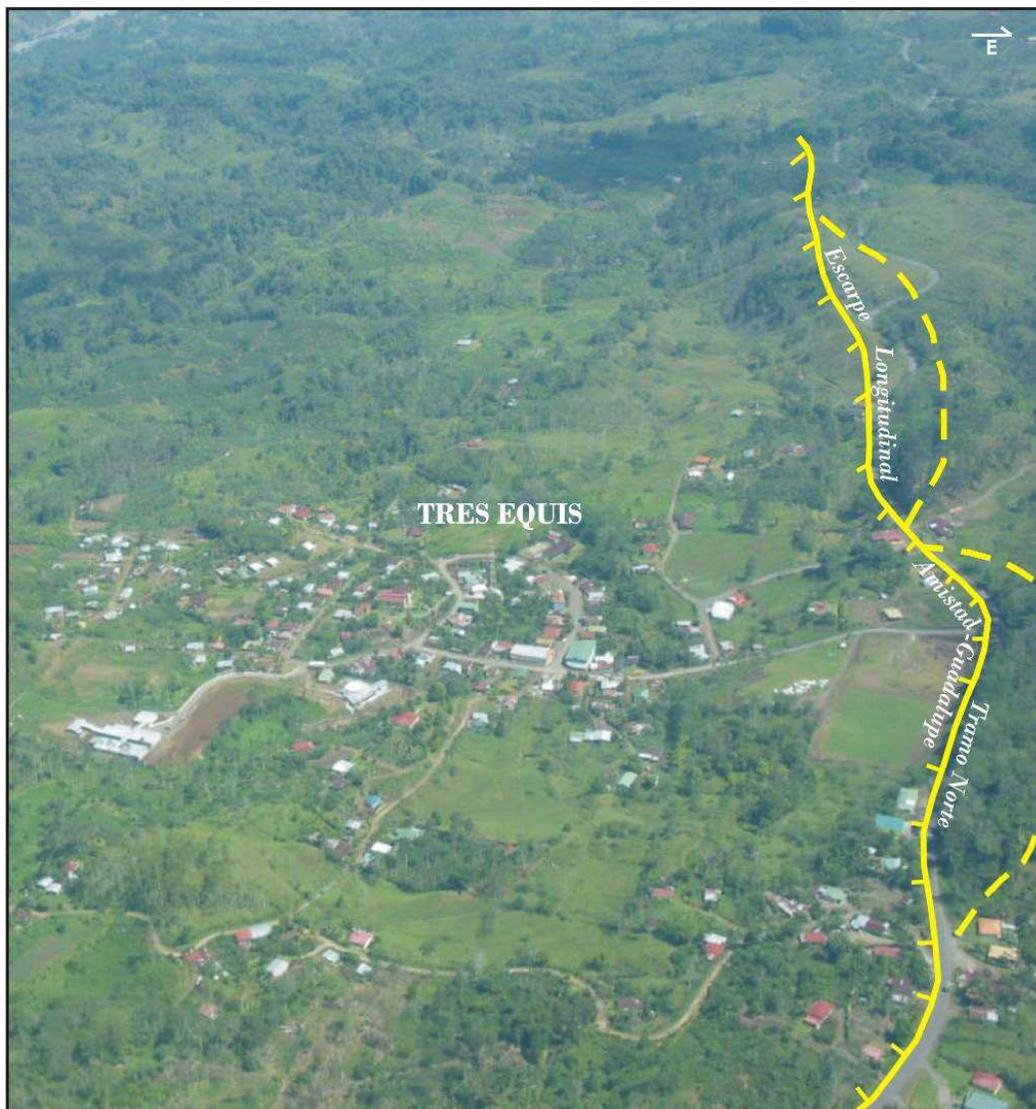
FIGURA 3.28. ESCARPE LONGITUDINAL AMISTAD-GUADALUPE, TRAMO NORTE. PARALELO A LA RUTA NACIONAL 10.

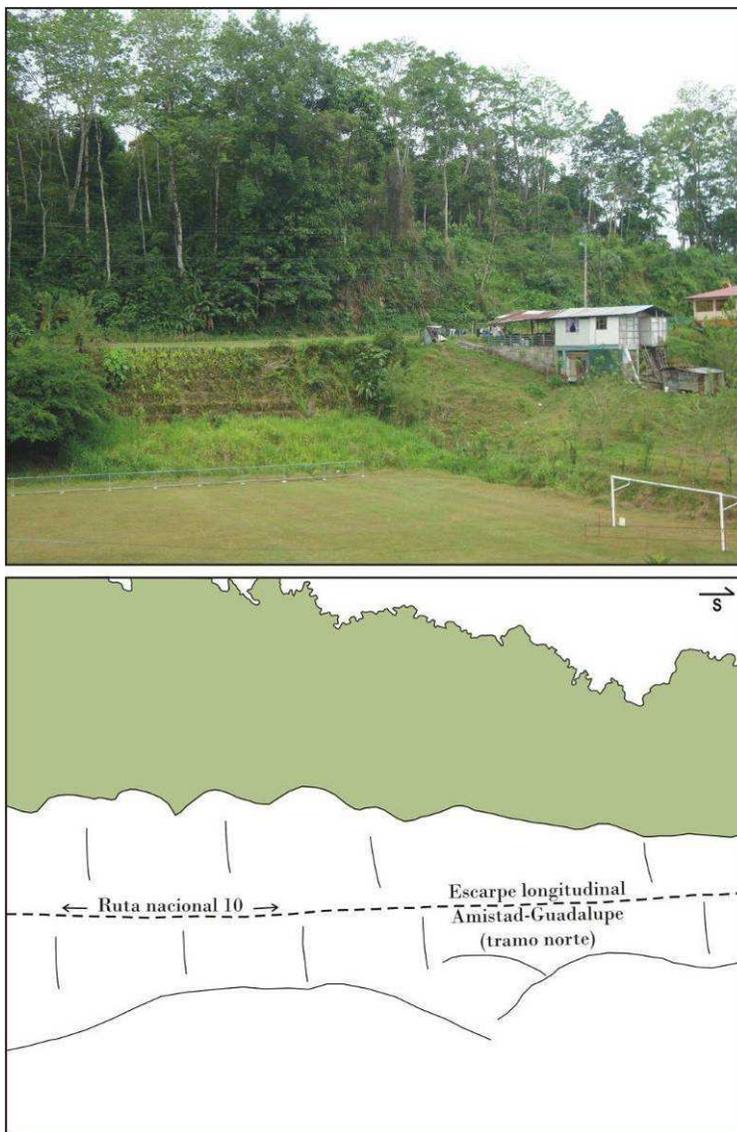
FIGURA 3.29. LOMA ADYACENTE A LA ENTRADA PRINCIPAL DEL POBLADO DE TRES EQUIS CORRESPONDE CON EL TRAMO NORTE DEL ESCARPE LONGITUDINAL AMISTAD-GUADALUPE, COORDENADAS: 215890 N / 583476 E

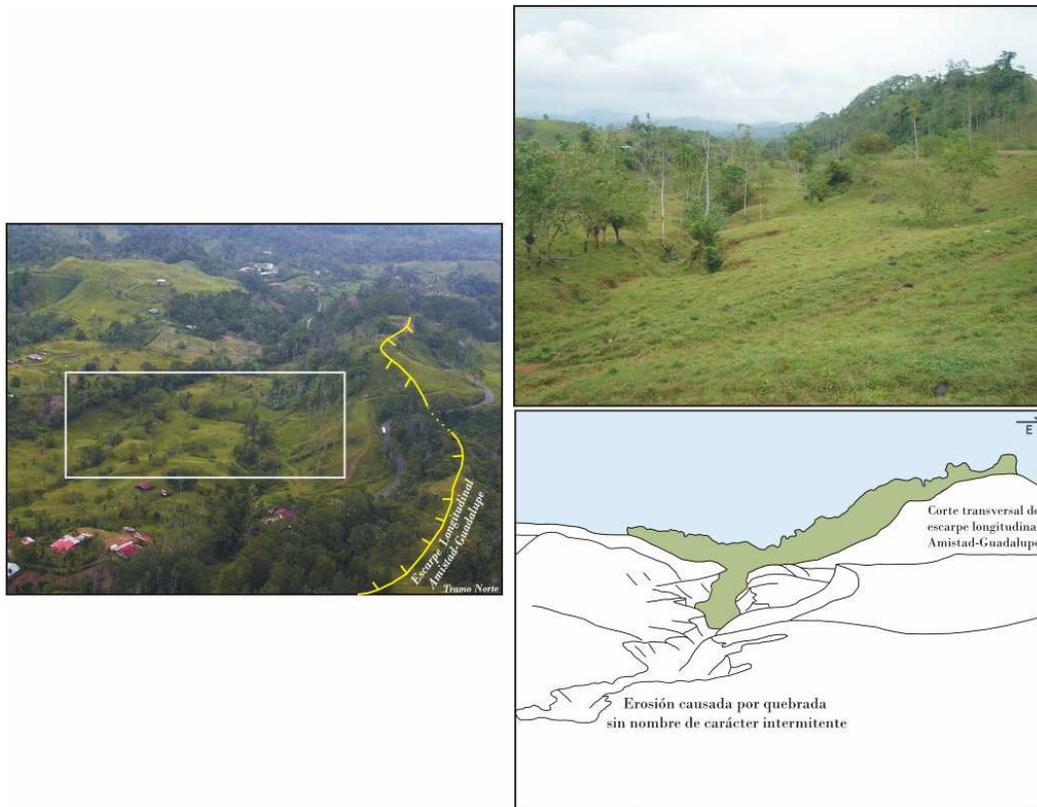
FIGURA 3.30. CORTE TRANSVERSAL DE UN SEGMENTO DEL ESCARPE LONGITUDINAL AMISTAD-GUADALUPE (TRAMO NORTE) CON RUMBO PREFERENCIAL N-S.
COORDENADAS: 216325 N / 583317 E

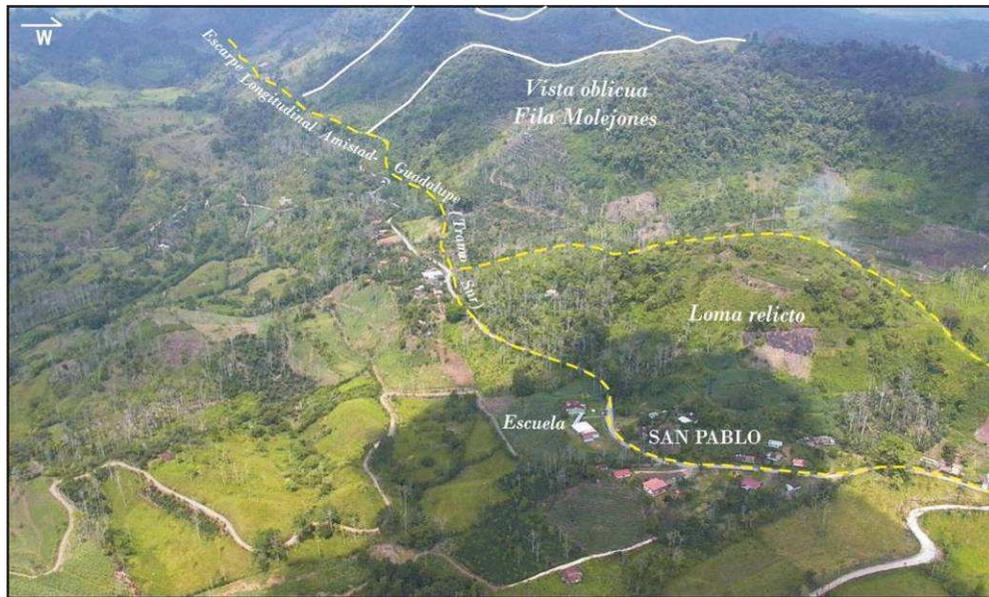
FIGURA 3.31 VISTA DEL TRAMO SUR DEL ESCARPE LONGITUDINAL AMISTAD-GUADALUPE.
COORDENADAS: 213366 N / 583378 E

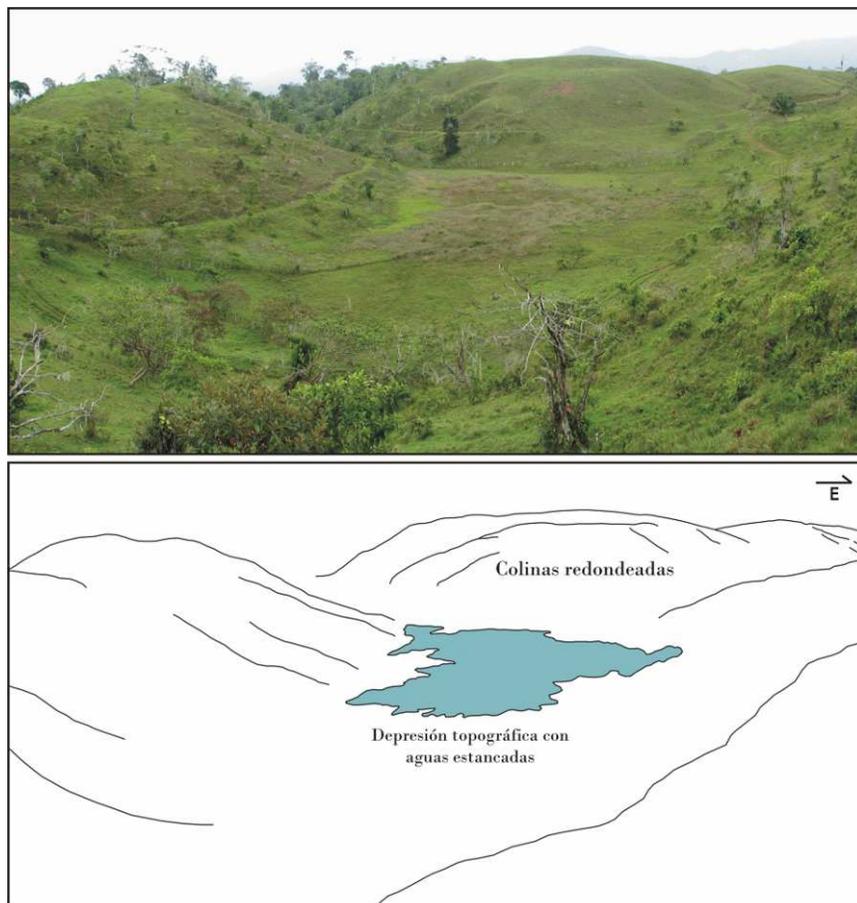
FIGURA 3.32. ZONA DEPRIMIDA CON AGUAS ESTANCADAS ENTRE COLINAS DE LA FILA MOLEJONES.
COORDENADAS: 210677 N / 581781 E

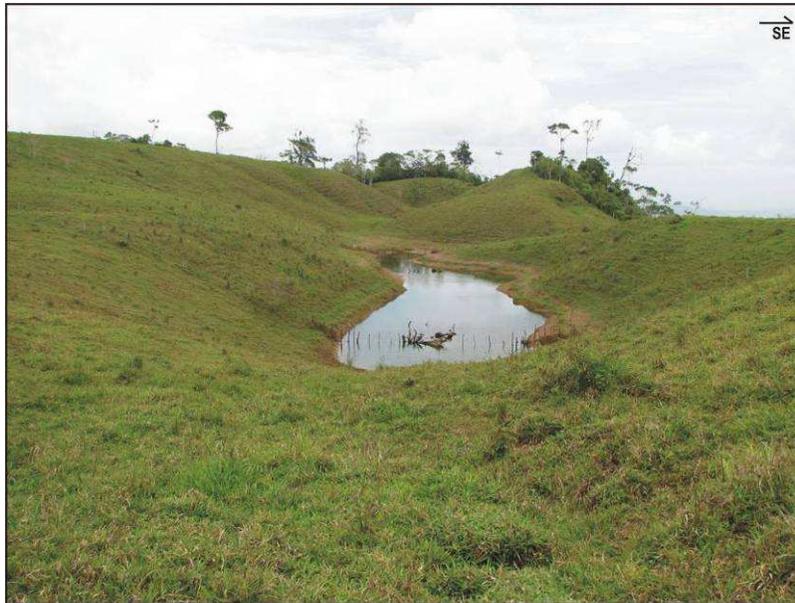
FIGURA 3.33. LAGUNAS EN FILA MOLEJONES CON RUMBO NE-SW.
COORDENADAS: 210652 N / 582117 E

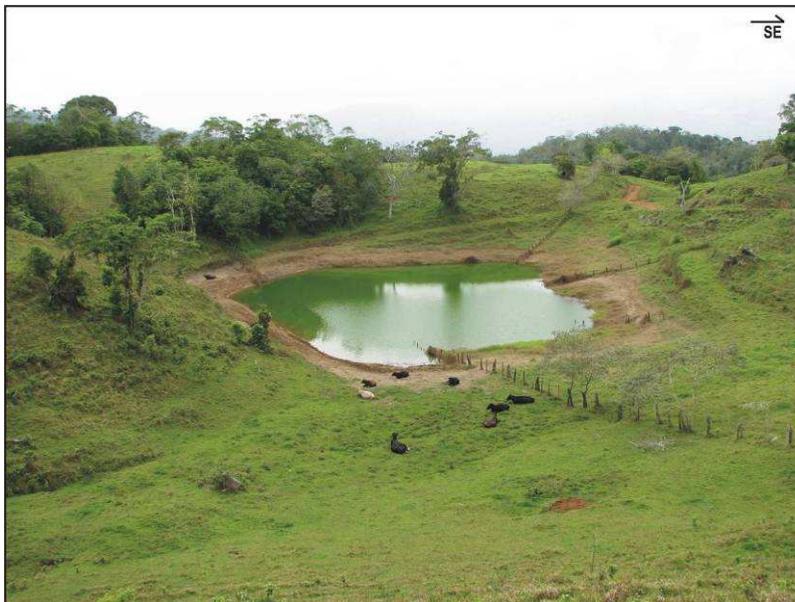
FIGURA 3.34. LAGUNA EN FILA MOLEJONES.
COORDENADAS: 210811 N / 581335 E

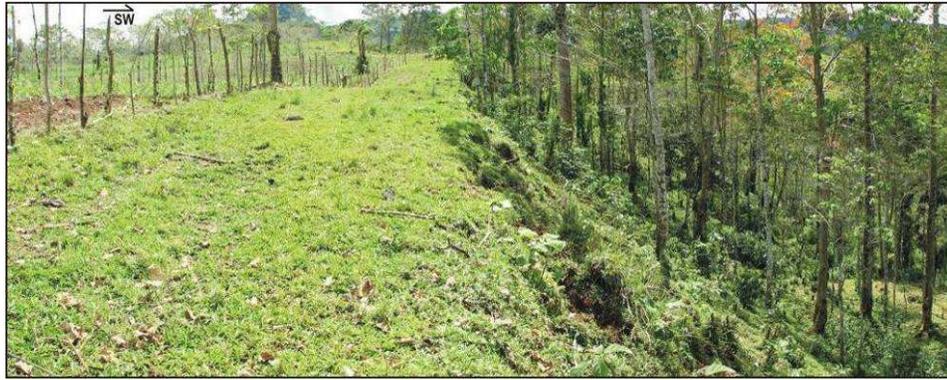
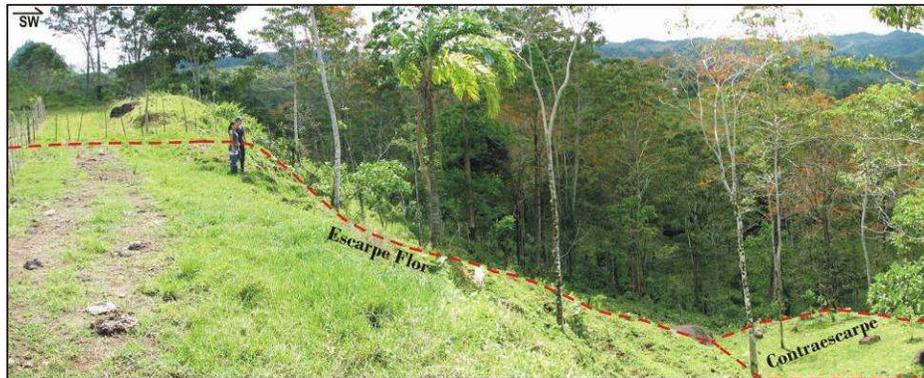
Este escarpe tiene una longitud de 1100 m, con rumbo NW-SE. De la base al tope del escarpe, la diferencia de altura varía entre 20 y 40 m. (**figuras 3.35 y 3.36**).

FIGURA 3.35. ESCARPE FLOR CON RUMBO NW-SE.
COORDENADAS: 215532 N / 580139 E

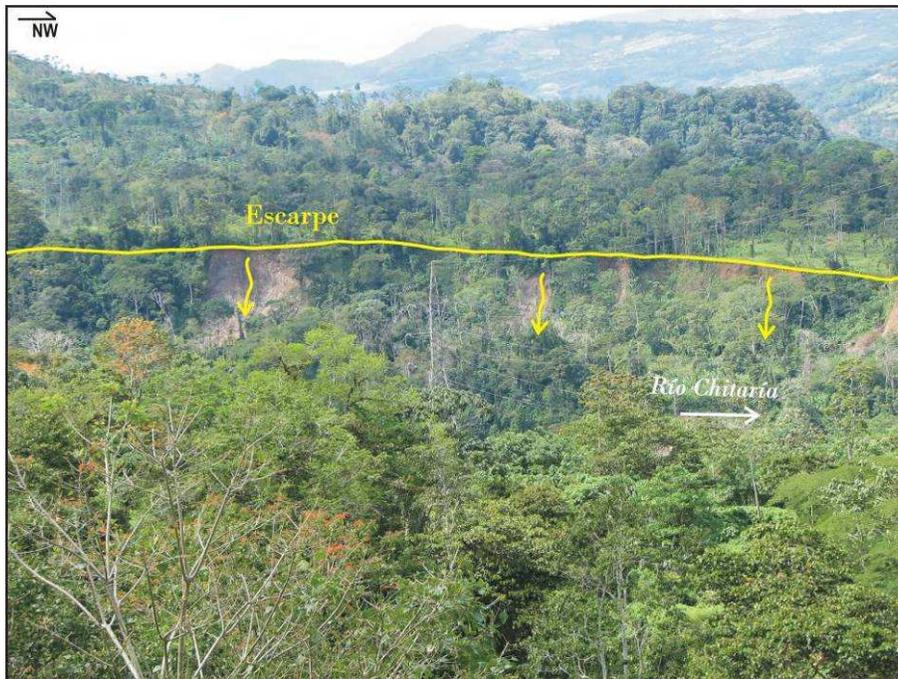
En la margen izquierda del río Chitaría y margen derecha de la quebrada Camacho se presentan múltiples deslizamientos, producto del desarrollo de pendientes escarpadas que varía entre 16° - 35° (**figura 3.37**). Fernández (1987), asocia esta estructura con un pliegue anticlinal.

FIGURA 3.37. ESCARPE EN LA MARGEN IZQUIERDA RÍO CHITARÍA.
COORDENADAS: 215769 N / 579304 E

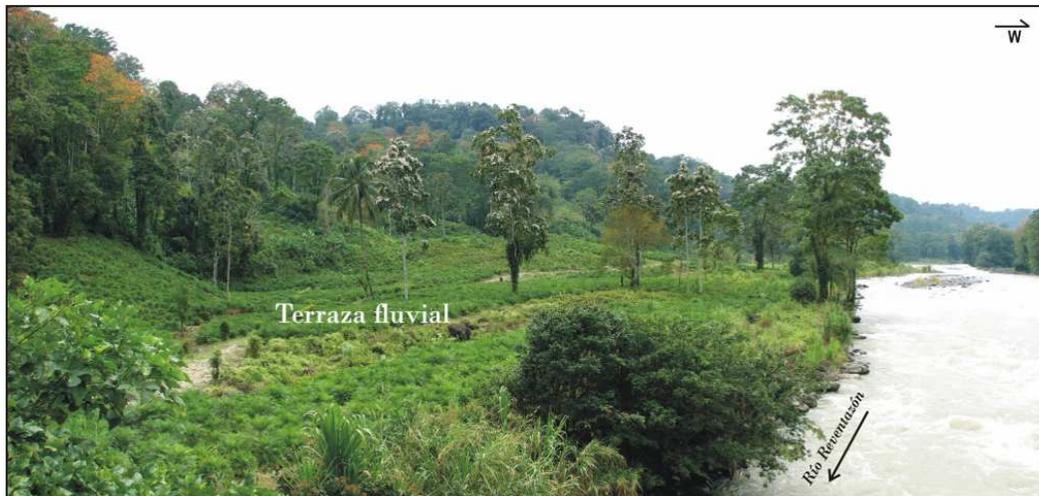
**FIGURA 3.38. TERRAZA FLUVIAL, MARGEN DERECHA DEL RÍO REVENTAZÓN.
COORDENADAS: 216553 N / 579056 E**

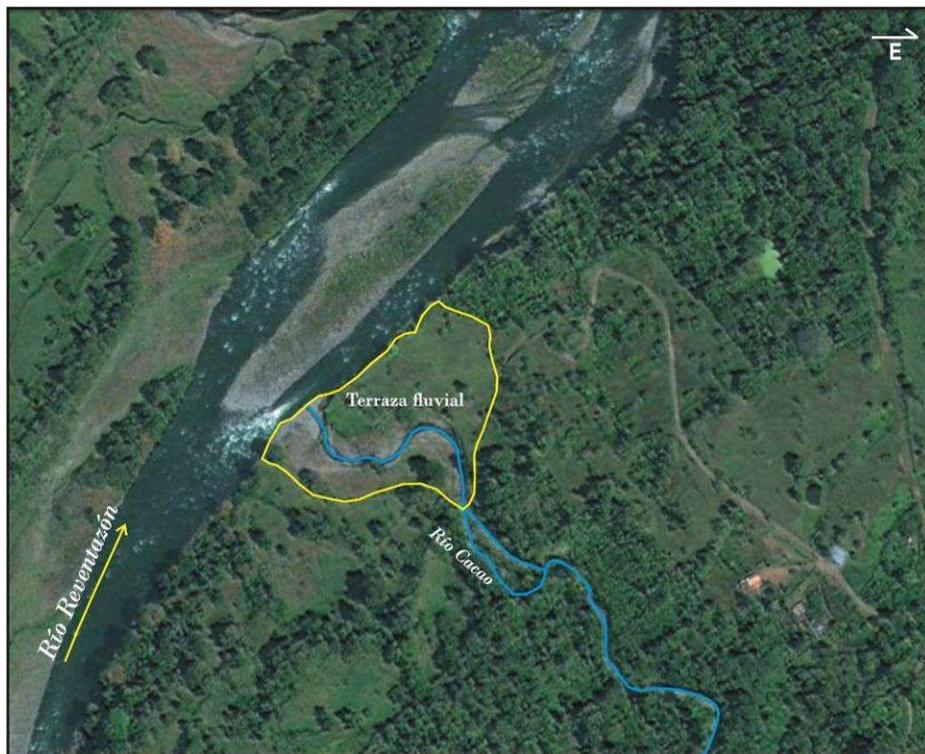
**FIGURA 3.39. TERRAZA ALUVIAL EN LA CONFLUENCIA DEL RÍO CACAO CON EL RÍO REVENTAZÓN.
COORDENADAS: 217791 N / 579663 E. IMAGEN GOOGLE EARTH, FEBRERO, 2011**

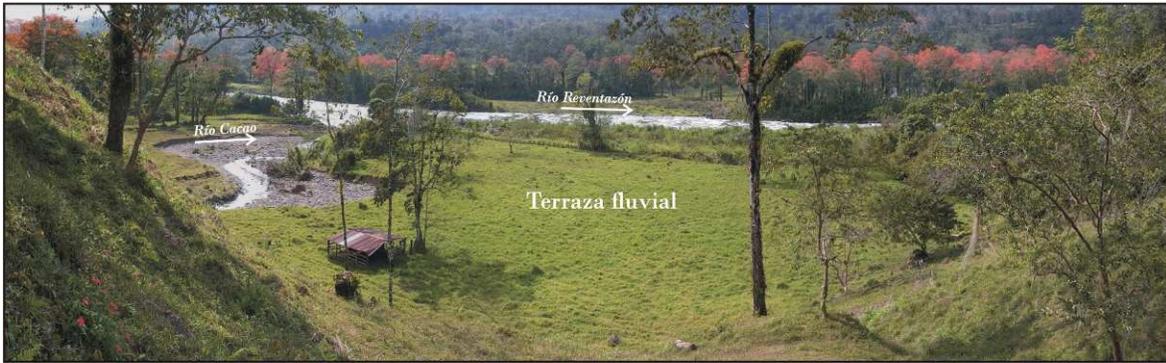
FIGURA 3.40. TERRAZA FLUVIAL EN LA CONFLUENCIA DEL RÍO CACAO.
COORDENADAS: 217791 N / 579663 E

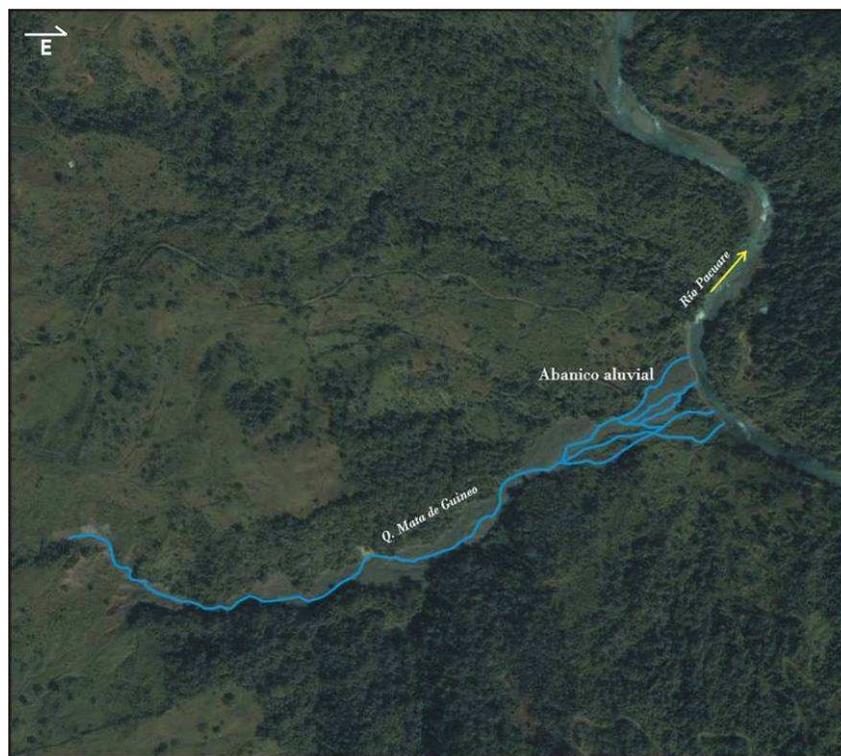
Formados por los sedimentos acarreados por la quebrada Mata de Guineo, depositados en la confluencia con el río Pacuare. Presenta un patrón de drenaje dicotómico con tres canales de desagües desarrollados (ver figura 3.41). La ausencia de vegetación revela el constante rejuvenecimiento por aporte continuo de materiales.

FIGURA 3.41. TERRAZA ALUVIAL EN LA CONFLUENCIA DE LA QUEBRADA MATA DE GUINEO.
COORDENADAS: 215004 N / 585945 E. IMAGEN GOOGLE EARTH, FEBRERO, 2011.

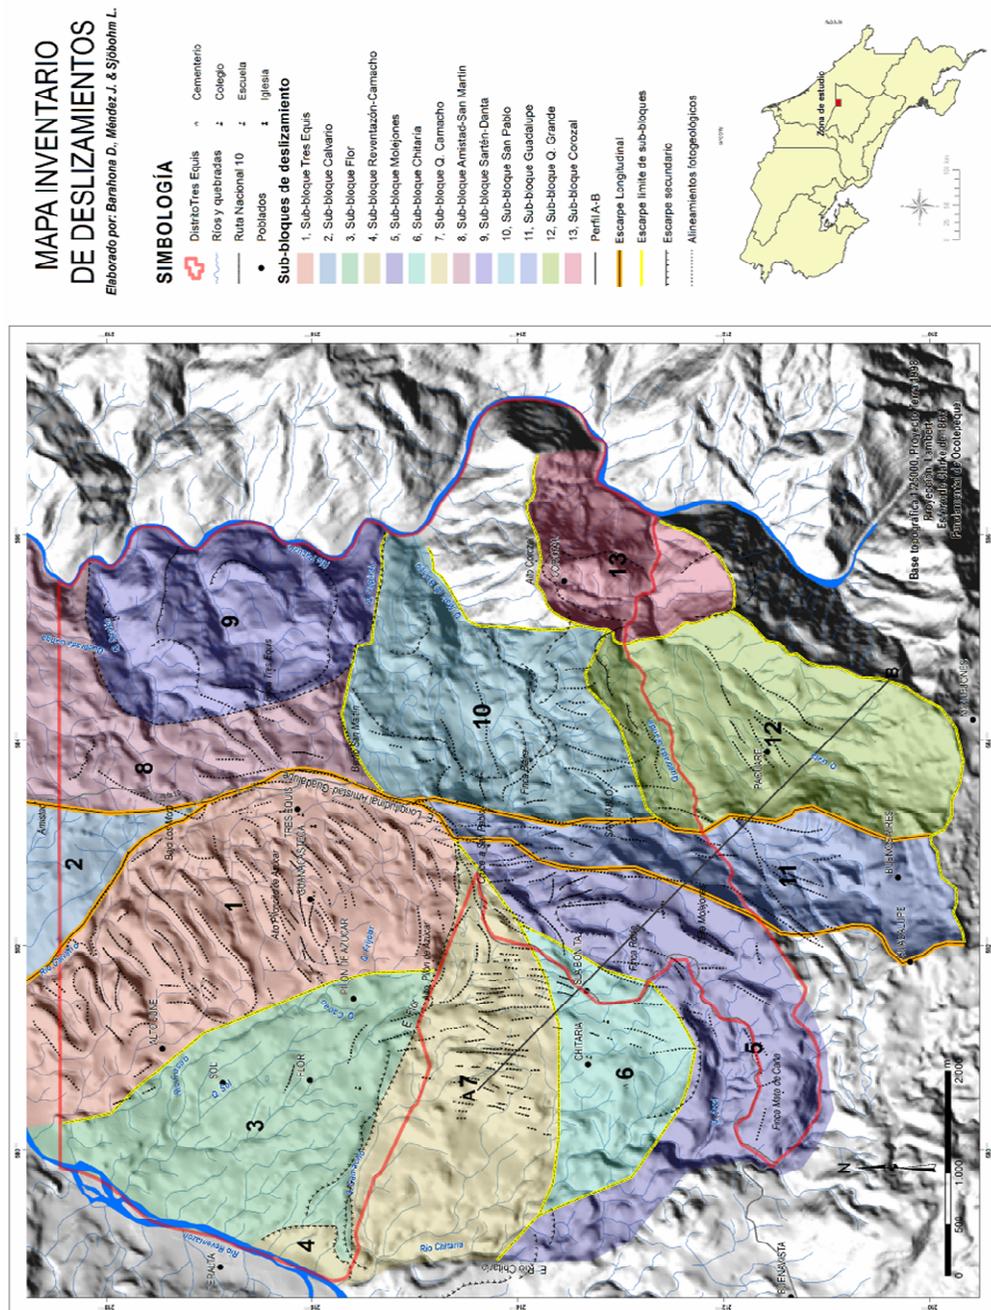
Se determinaron dos grandes bloques de deslizamiento denominados: Bloque Tres Equis-Chitaría y Bloque Pacuare, los cuales se dividen en diferentes sub-bloques delimitados por escarpes principales que componen la corona del deslizamiento y escarpes laterales que conforman los límites entre bloques, así como otros componentes de deslizamientos como son los lineamientos menores relacionados con escarpes secundarios, grietas transversales, longitudinales y curvadas que evidencian los desplazamientos relativos de los movimientos en masa. Estos componentes de los deslizamientos fueron trazados por medio de fotografías aéreas de los años 1961, 1971, 1978, 1988, 1996 y 1998, imagen satelital Google Earth en conjunto con el trabajo de campo. Los resultados se resumen en el **cuadro 3.3** y la **figura 3.42** Inventario de deslizamiento.

FIGURA 3.42. MAPA DE INVENTARIO DE BLOQUES, SUB-BLOQUES DE DESLIZAMIENTOS, ESCARPES RESPECTIVOS Y LINEAMIENTOS PARA EL DISTRITO DE TRES EQUIS Y ALREDEDORES.

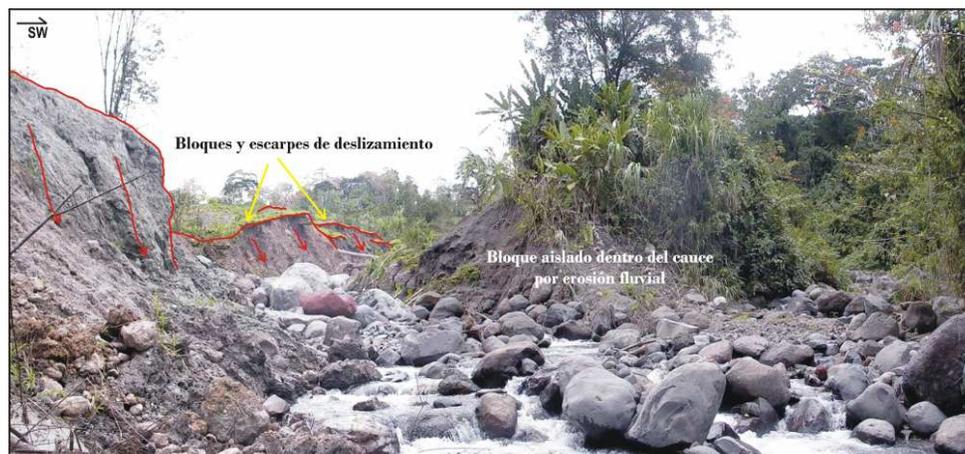
FIGURA 3.44. VISTA HACIA AGUAS ARRIBA EN EL RÍO CALVARIO. A LA IZQUIERDA SE OBSERVAN LOS BLOQUES DE DESLIZAMIENTOS CON MOVIMIENTO SUROESTE LOS CUALES SON EROSIONADOS EN SU BASE POR EL RÍO CALVARIO.

COORDENADAS: 218936 N / 581508 E
