**ANÁLISIS DE LA SUSCEPTIBILIDAD A DESLIZAMIENTOS EN EL
DISTRITO DE TRES EQUIS: UNA BASE PARA LA GESTIÓN DEL
RIESGO Y ORDENAMIENTO TERRITORIAL,
TURRIALBA, COSTA RICA**

MEMORIA DE SEMINARIO DE GRADUACIÓN

Marzo, 2013

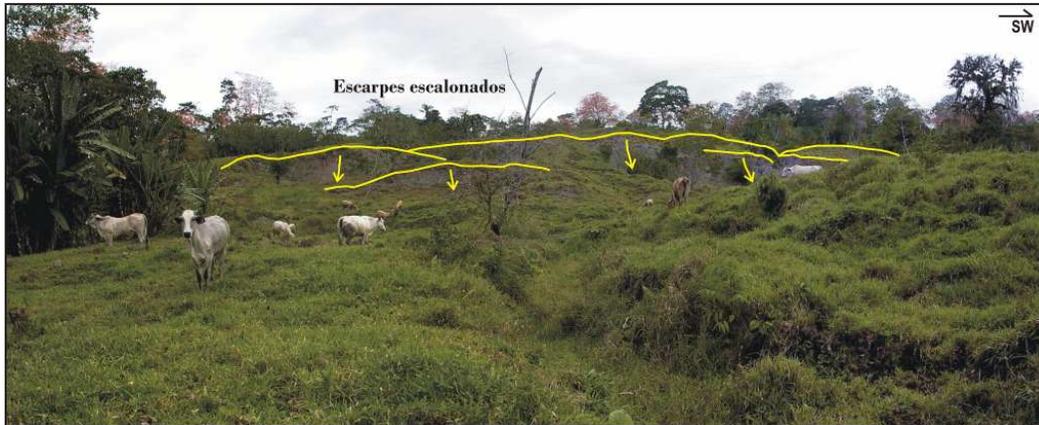
FIGURA 3.45. ESCARPES SECUNDARIOS CON FORMA ESCALONADA, MARGEN DERECHA RÍO CALVARIO.
DESLIZAMIENTO SOBRE LA FM. USCARI, SUB-BLOQUE CALVARIO.
COORDENADAS: 218719 N / 581668 E

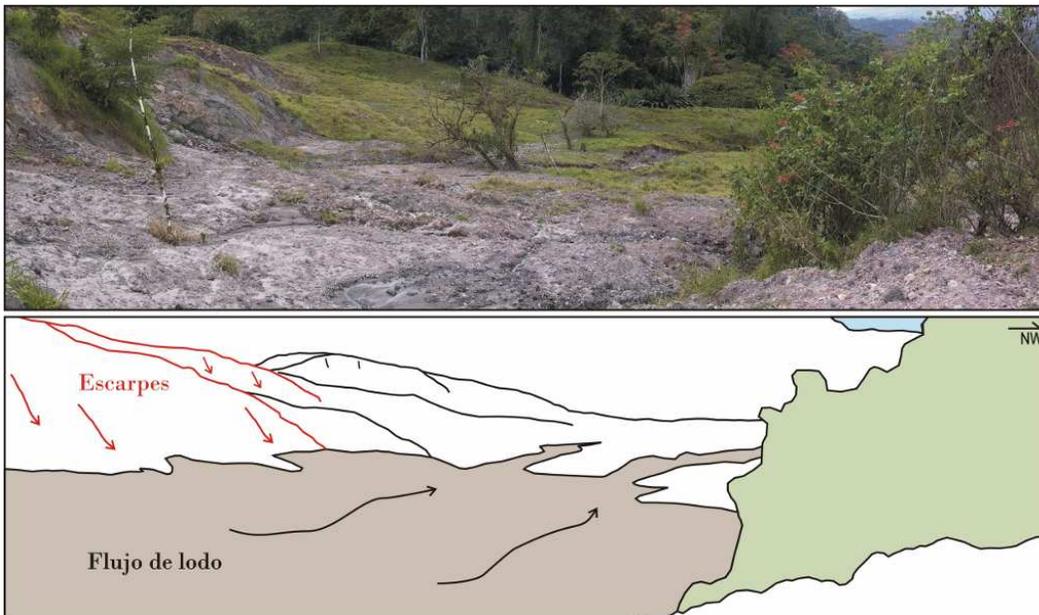
FIGURA 3.46. FLUJO DE LODO GENERADO EN ROCAS DE LA FM USCARI, MARGEN DERECHA DEL RÍO
CALVARIO.
COORDENADAS: 218589 N / 581765 E

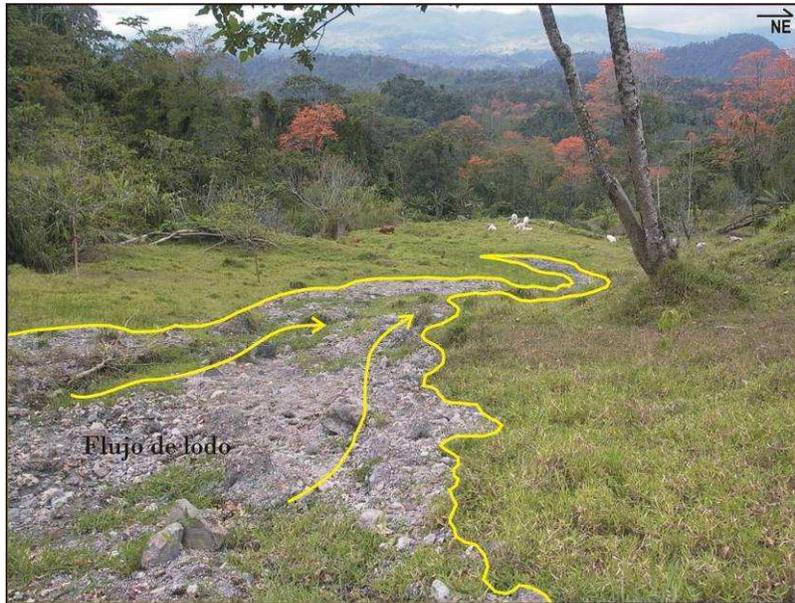
FIGURA 3.47. FLUJO DE LODO GENERADO EN LA SUPERFICIE DEL SUB-BLOQUE DE DESLIZAMIENTO CALVARIO, MARGEN DERECHA RÍO CALVARIO. COORDENADAS: 218577 N / 581803 E

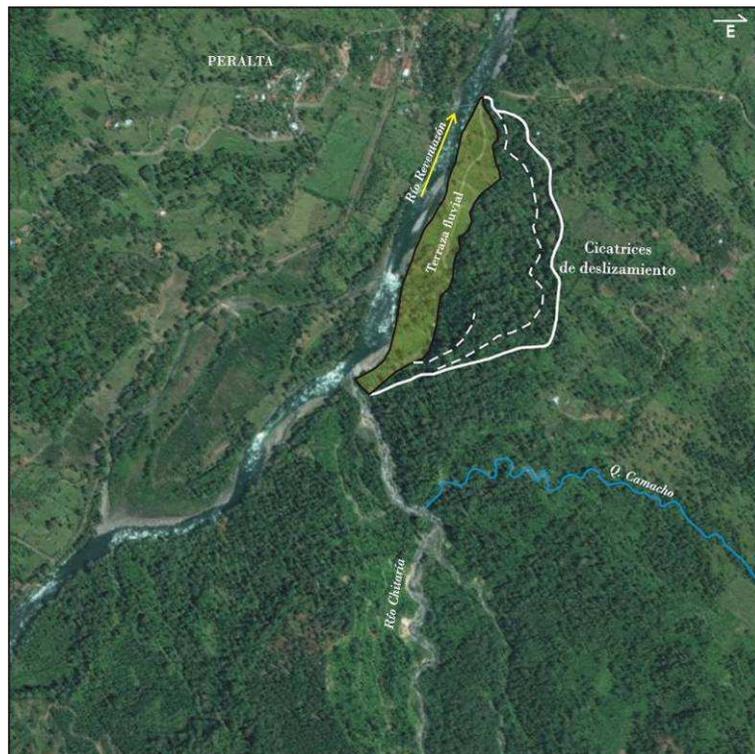
Este sub-bloque se ubica en las inmediaciones de la margen derecha del río Reventazón como se observa en la **figura 3.50**. Presenta un área de 0,33 km², corresponde con un depósito de deslizamiento que es erosionado en la parte frontal por el río Reventazón.

FIGURA 3.50. VISTA AÉREA DEL SUB-BLOQUE REVENTAZÓN-CAMACHO, LIMITADO AL ESTE POR UNA CICATRIZ DE DESLIZAMIENTO. IMAGEN DE GOOGLE EARTH
COORDENADAS: 216147 N / 5792500 E

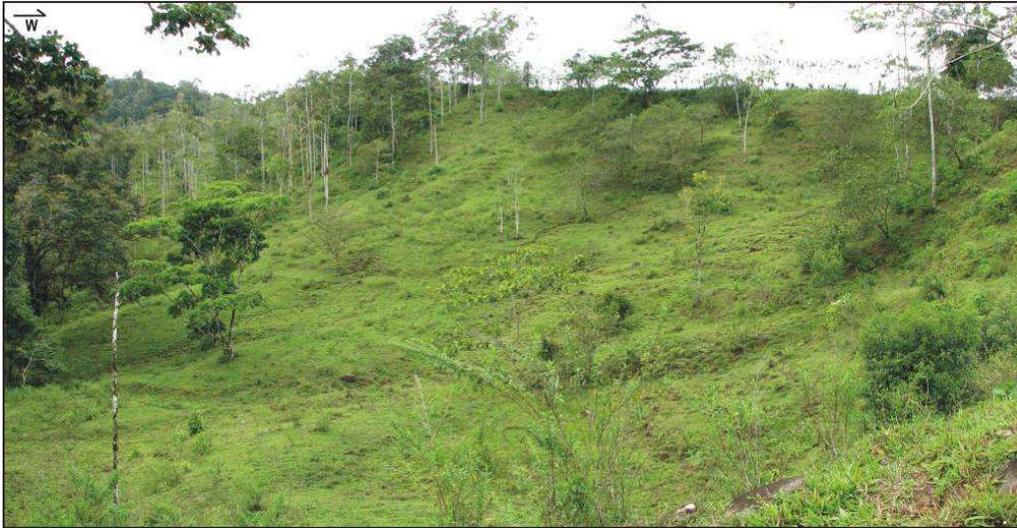
Este sub-bloque se ubica dentro de la Unidad Geomorfológica D1.3.a que se observa en la figura 3.4 Mapa Geomorfológico. Se destaca en las fincas ganaderas la presencia de un proceso erosivo tipo reptación y estanques al pie de escarpes, tal y como se observa en la **figura 3.51**.

FIGURA 3.51. LADERAS DE FUERTE PENDIENTE CON REPTACIÓN Y ESTANCAMIENTO DE AGUAS EN LA BASE, MORFOLOGÍA FRECUENTEMENTE OBSERVADA EN EL SUB-BLOQUE AMISTAD – SAN MARTÍN. COORDENADAS: 218111 N / 584474 E

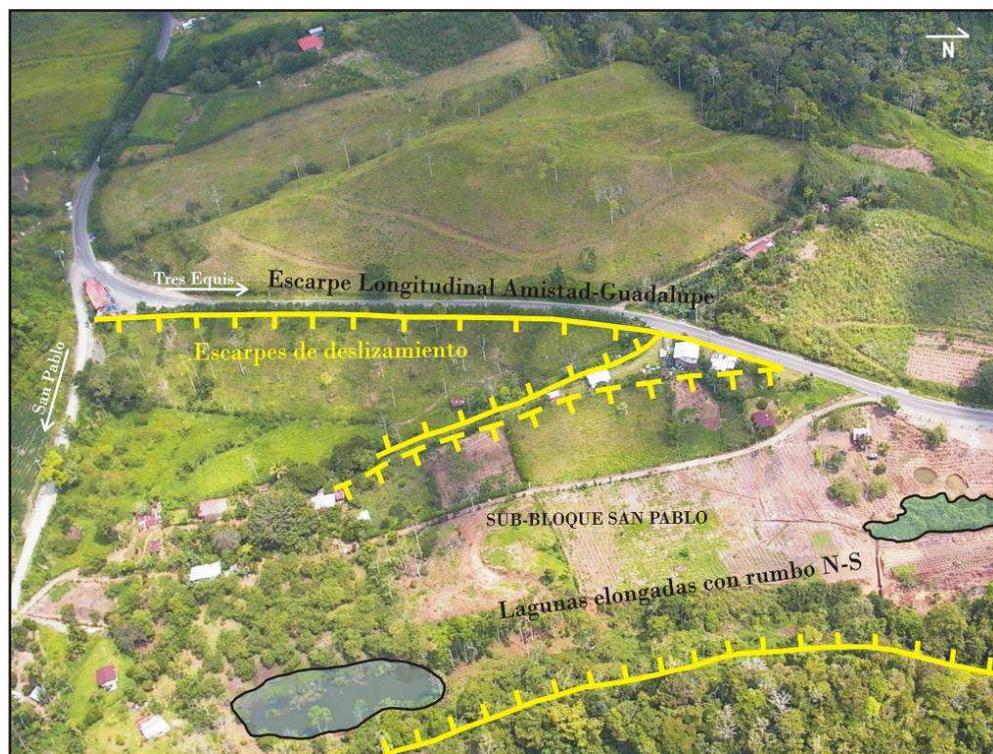
**FIGURA 3.53. VISTA EN PLANTA DEL ESCARPE LONGITUDINAL, INTERSECCIÓN ENTRE LAS RUTAS 10 Y 413 (TRES EQUIS – SAN PABLO).
COORDENADAS: 214803 N / 583333 E**

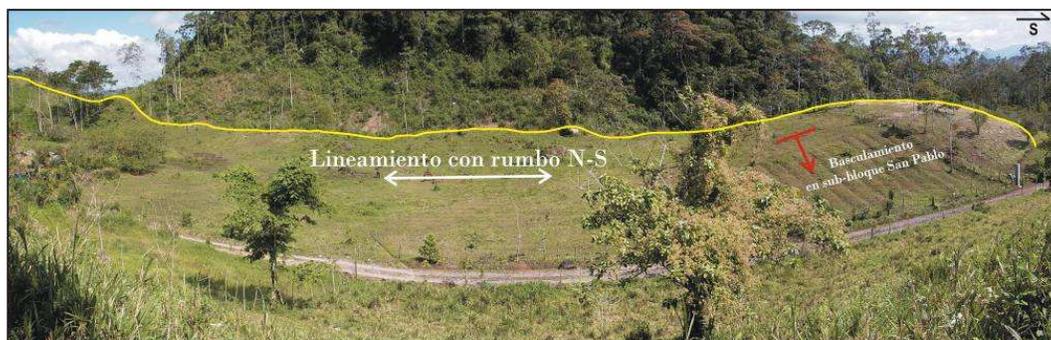
FIGURA 3.54. VISTA LONGITUDINAL DE LINEAMIENTO N-S AL SUROESTE DEL SUB-BLOQUE SAN PABLO. CERCA DE LA INTERSECCIÓN DE LAS RUTAS 10 Y 413. COORDENADAS: 214803 N / 583333 E. MARZO, 2011

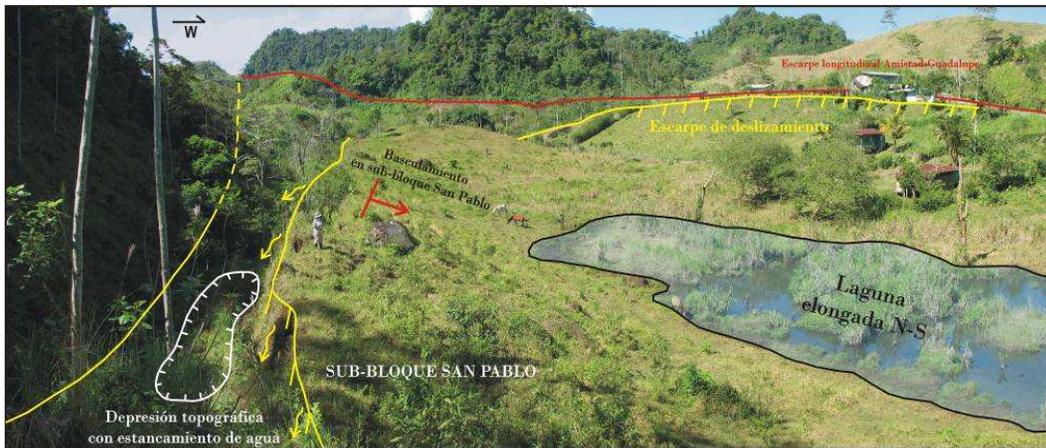
FIGURA 3.55. VISTA TRANSVERSAL DEL LINEAMIENTO N-S Y ESCARPE LONGITUDINAL AMISTAD – GUADALUPE. FORMACIÓN DE LAGUNAS ELONGADAS N-S LIMITADA POR LAS GRIETAS DE CORONA. ESTA IMAGEN SE UBICA AL SUROESTE DEL SUB-BLOQUE SAN PABLO HACIA LA INTERSECCIÓN DE LAS RUTAS 10 Y 413. COORDENADAS: 214803 N / 583333 E

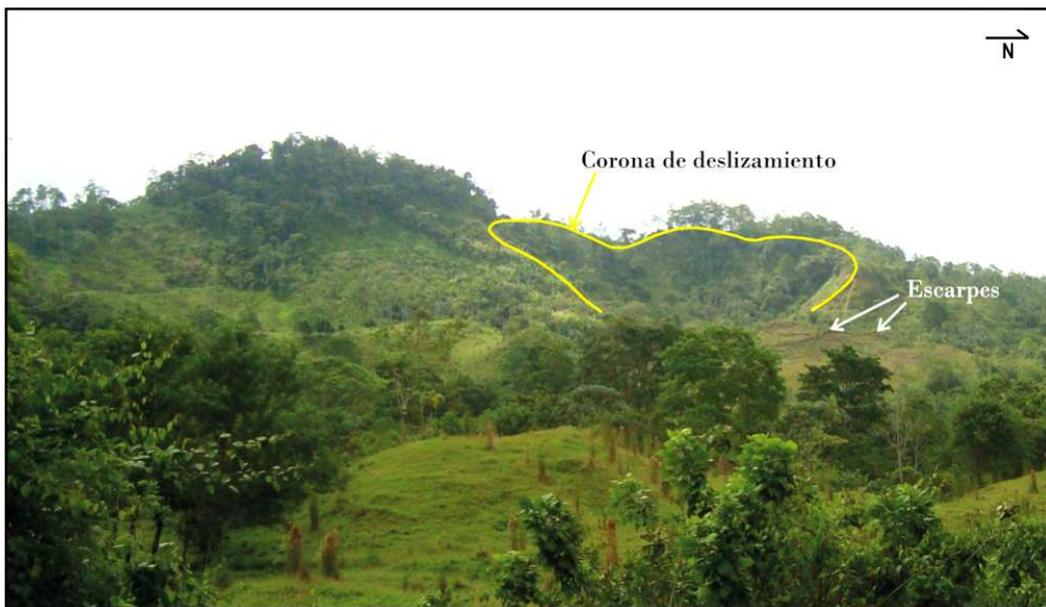
FIGURA 3.56. CORONA DE DESLIZAMIENTO AL ESTE DEL ESCARPE LONGITUDINAL, CON FORMACIÓN DE ESCARPES ESCALONADOS EN LA BASE DEL DESLIZAMIENTO. ESTA IMAGEN SE UBICA EN EL LÍMITE OESTE DEL SUB-BLOQUE SAN PABLO. COORDENADAS: 214634 N / 583499 E

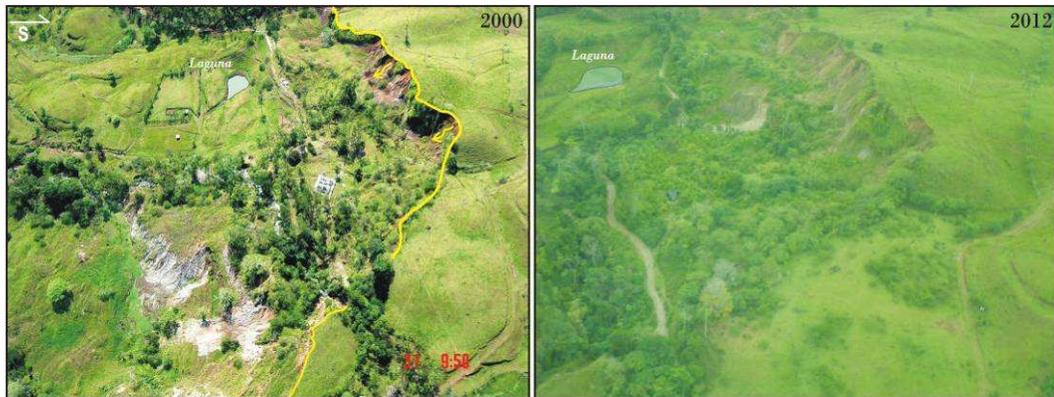
FIGURA 3.57. COMPARACIÓN DE IMÁGENES AÉREAS DEL ESCARPE BLAKE.

IZQUIERDA: FOTO DE JULIO MADRIGAL, 2000 POSTERIOR A LAS PRECIPITACIONES EXTREMAS DE DICIEMBRE DE 1999; SE OBSERVAN LOS MOVIMIENTOS EN LA BASE DEL ESCARPE E INTENSIFICACIÓN DE LOS PROCESOS DE REPTACIÓN. DERECHA: FOTO JOANNA MÉNDEZ, POSTERIOR AL SISMO DEL 26 DE JUNIO, 2012 EN TRES EQUIS; SE OBSERVA MAYOR COBERTURA VEGETAL Y AUSENCIA DE MOVIMIENTOS FRESCOS DEL TERRENO. COORDENADAS: 213624 N / 583793 E

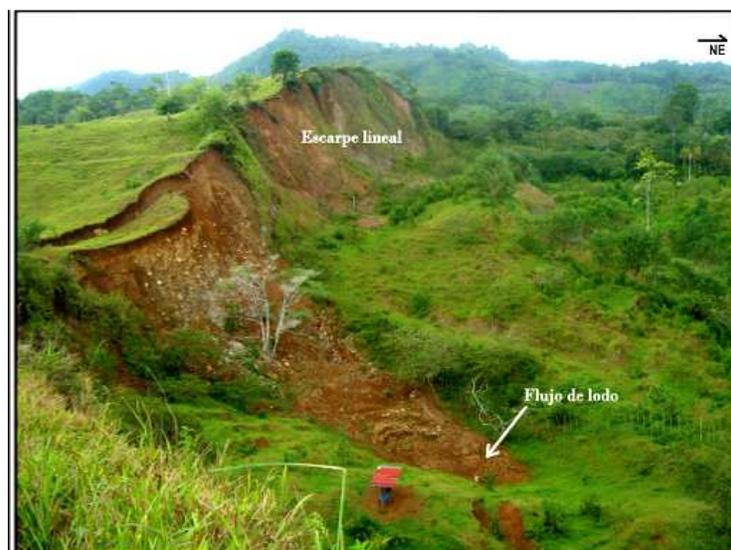
FIGURA 3.58. VISTA DEL ESCARPE CON RUMBO N60W. DESPLAZAMIENTO VERTICAL DECAMÉTRICO Y FLUJOS DE LODO POR SATURACIÓN (SEPTIEMBRE, 2011). FINCA DE MICHAEL BLAKE. COORDENADAS: 213975 N / 584183 E

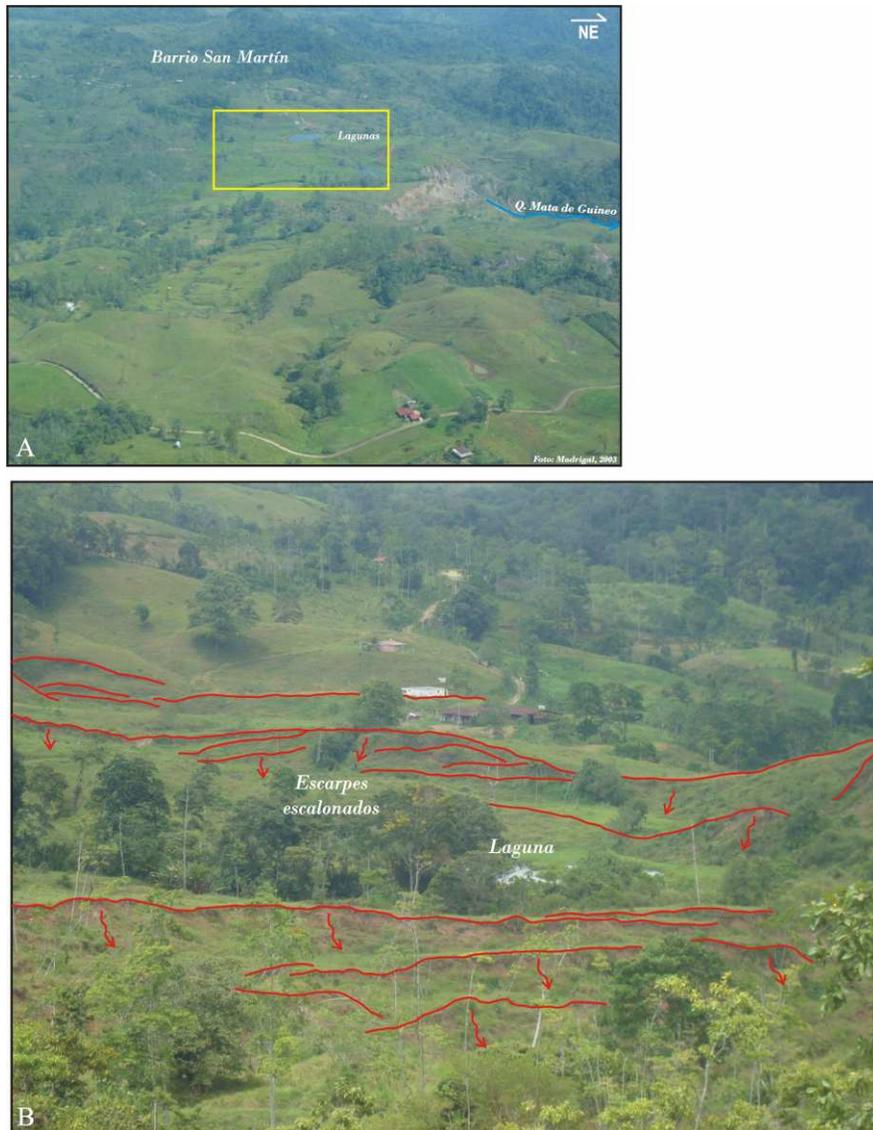
FIGURA 3.61. A. VISTA GENERAL DE SUB-BLOQUE PACUARE. EL RECUADRO AMARILLO ES LA ZONA QUE SE DETALLA EN LA IMAGEN INFERIOR (B). B. DETALLE DE ESCARPES ESCALONADOS CON RUMBO NE-SW, VISTA HACIA BARRIO SAN MARTÍN, AL NORTE DEL SUB-BLOQUE SAN PABLO. FOTOGRAFÍA TOMADA DESDE COORDENADAS: 214975 N / 584574 E

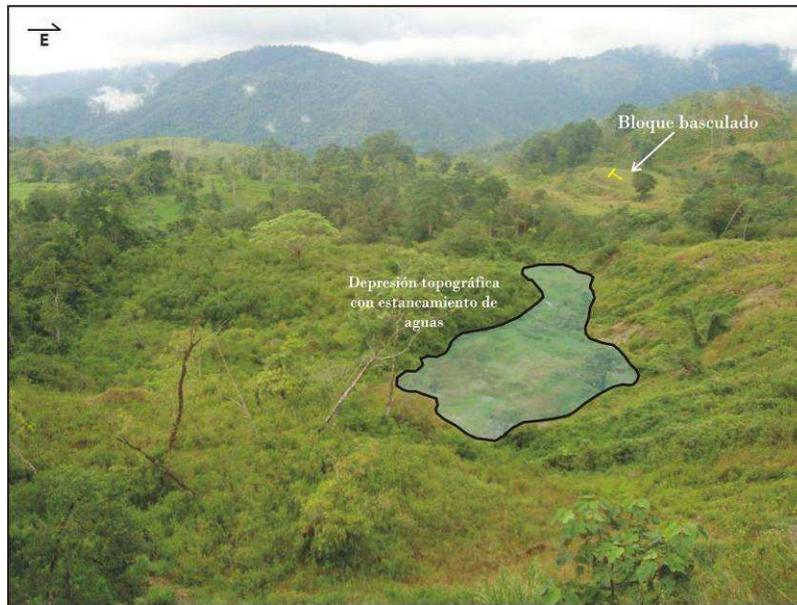
FIGURA 3.62. VISTA DE LA EXPRESIÓN MORFOLÓGICA AL ESTE DEL SUB-BLOQUE SAN PABLO, PRESENTA ASENTAMIENTOS DIFERENCIALES, BLOQUES BASCULADOS Y FORMACIÓN DE ESTANQUES.
COORDENADAS: 214000/585000

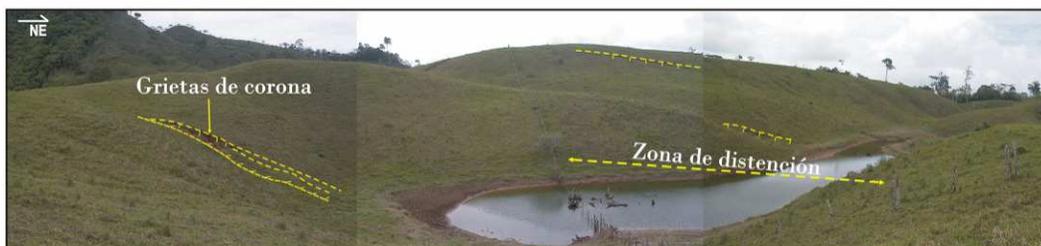
El sub-bloque Guadalupe corresponde con una zona de distensión donde se separan el bloque Tres Equis – Chitaría del bloque Pacuare. Es frecuente la acumulación de aguas y la formación de lagunas, grietas y escarpes de corona con rumbo preferencial N-S. Se estima una superficie de 3,6 km² (figuras 3.42, 3.63 y 3.64).

FIGURA 3.63. VISTA DEL SECTOR SUR DEL SUB-BLOQUE GUADALUPE, SE OBSERVAN GRIETAS DE CORONA Y FORMACIÓN DE LAGUNAS EN LA ZONA DE SEPARACIÓN ENTRE LOS BLOQUES DE DESLIZAMIENTO TRES EQUIS – CHITARÍA Y PACUARE.
COORDENADAS: 211312 N / 581813 E

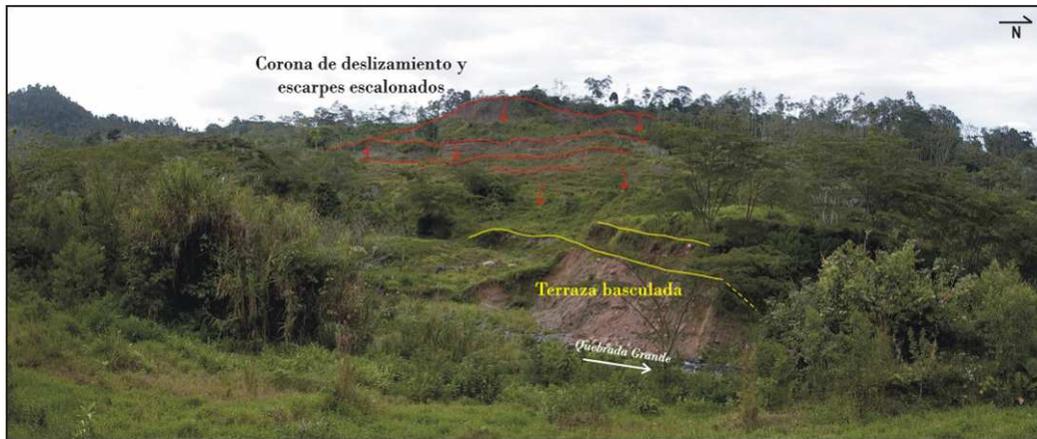
Este sub-bloque limita al sur con Molejones, al oeste con el sub-bloque Guadalupe, al norte con el escarpe Quebrada Grande y al este con el sub-bloque Corozal. Las grietas en este sub-bloque presentan un comportamiento errante, predominando los rumbos N75E que corresponden con una serie de terrazas de deslizamiento alineadas de forma paralela al cauce de la quebrada Grande tal y como se observa en la **figura 3.65**.

FIGURA 3.65. TERRAZAS DE DESLIZAMIENTO EN LA MARGEN IZQUIERDA DE LA QUEBRADA GRANDE.
COORDENADAS: 212259 N / 584877 E

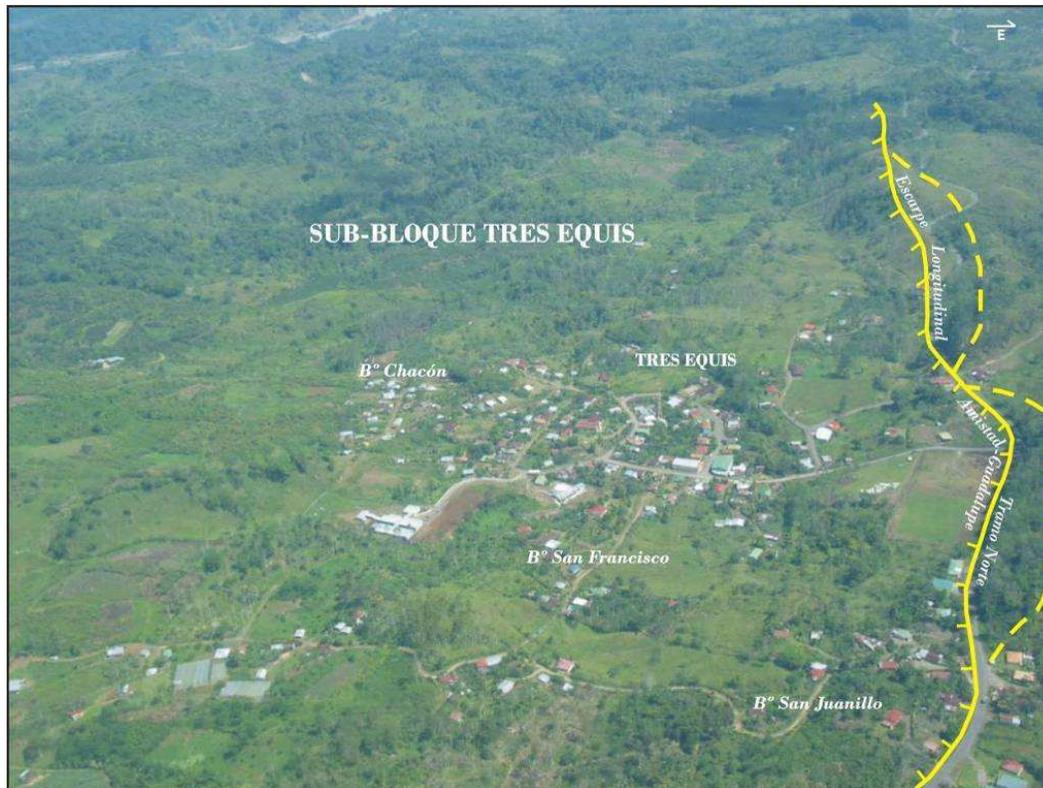
Sobre este sub-bloque de deslizamiento se asienta la comunidad de Tres Equis, donde se observan grietas con rumbos que varía entre N-S, N50E, N25E y N40E formando depresiones topográficas semicirculares que coinciden con el rumbo del escarpe principal. Estas grietas generan daños en la infraestructura habitacional, acueducto y vías públicas. Los poblados donde es frecuente observar daños en infraestructura por grietas son; Bajo Los Mora, San Juanillo, San Joaquín, Pílon y Alto June. Los ríos Calvario y sistemas de drenaje tienden a curvarse en la base de la corona del deslizamiento y presentan un intenso proceso erosivo, según se describió en el apartado geomorfológico. Se destaca en este bloque la presencia de morfología semejante a la hummocky, compuesta por cerros alomados con rumbo N20E y formación de estanques entre lomas.

FIGURA 3.67. VISTA AÉREA DEL SUB-BLOQUE TRES EQUIS SECTOR NORTE, HACIA LA CONFLUENCIA DEL RÍO CALVARIO CON EL RÍO REVENTAZÓN
FOTO: JULIO MADRIGAL, 2003. COORDENADAS: 216029 N / 583078 E

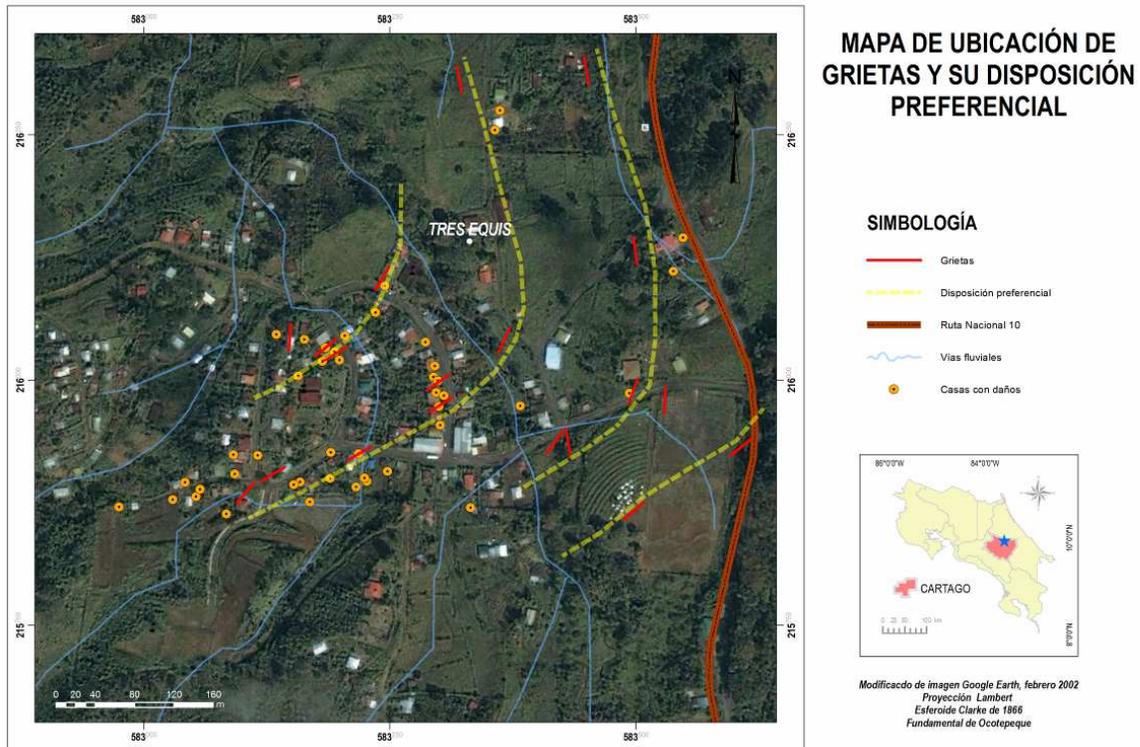
FIGURA 5.5. DETALLE DEL SECTOR URBANO DEL DISTRITO DE TRES EQUIS, CON LA UBICACIÓN DE GRIETAS, SU DISPOSICIÓN PREFERENCIAL Y CASAS CON DAÑOS

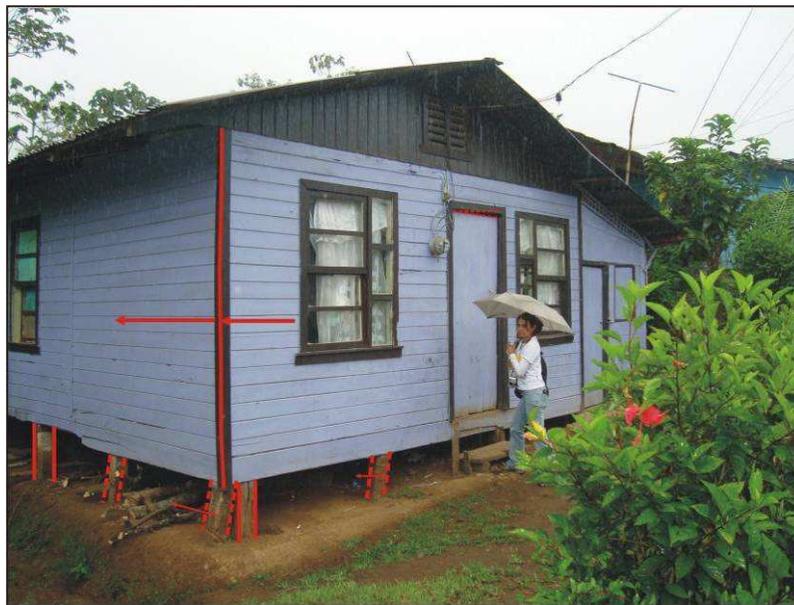
FIGURA 5.7. VIVIENDA UBICADA EN EL CENTRO DE TRES EQUIS ENTRE LA FUERZA PÚBLICA Y LA ESCUELA LA GUARIA.

SE OBSERVA LA DEFORMACIÓN DE LA ESTRUCTURA CONSTRUIDA EN MADERA, LA DEFORMACIÓN ES GENERADA POR GRIETAS DE TENSIÓN. LAS BASES DEFORMADAS SE VAN REEMPLAZANDO CON NUEVAS BASES. COORDENADAS: 216245N – 583318E.

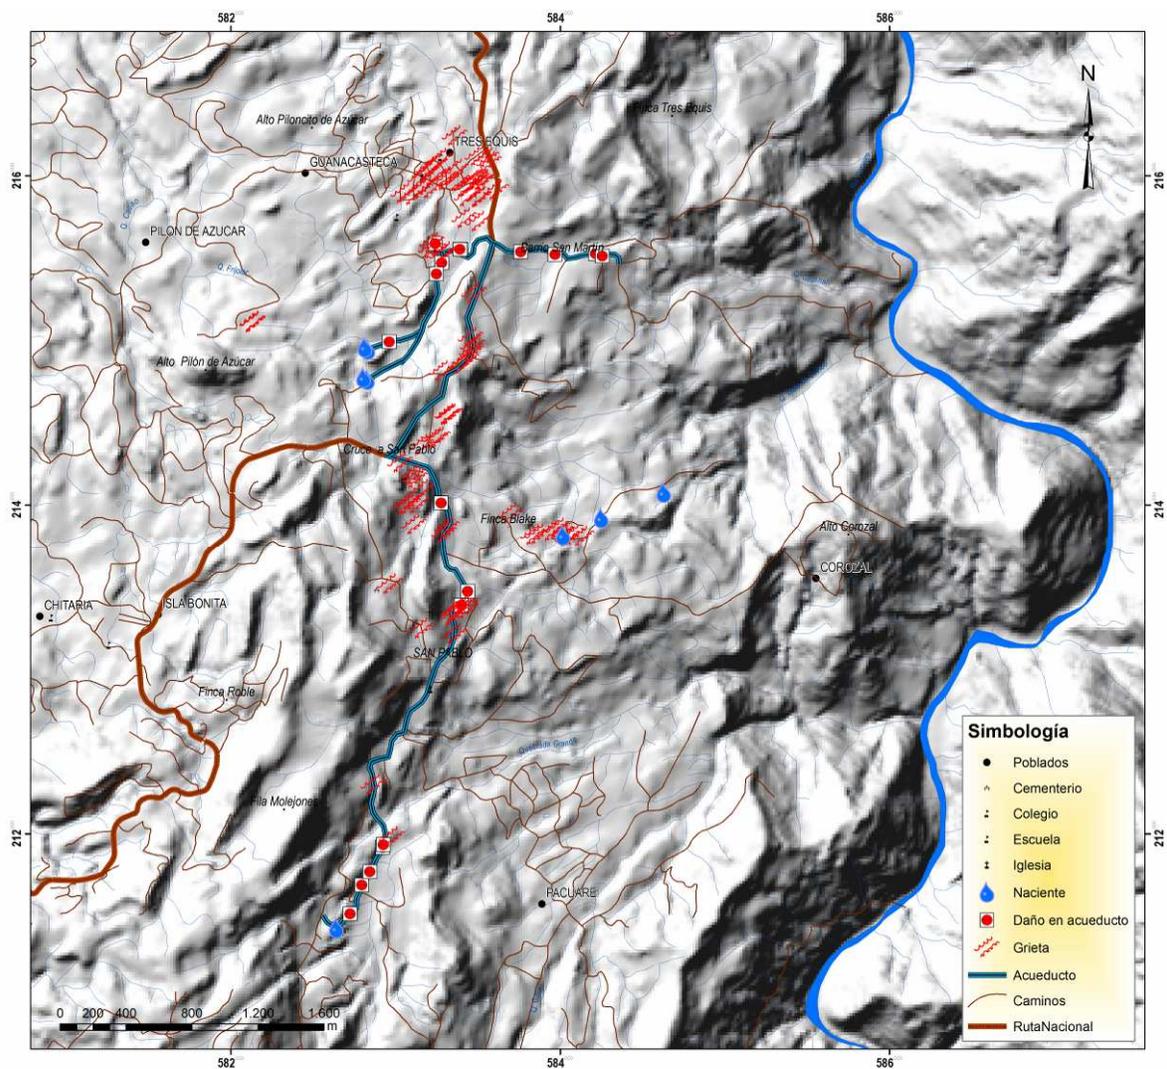
FIGURA 5.15. MAPA INVENTARIO DE DAÑOS POR DESLIZAMIENTOS EN EL ACUEDUCTO DE TRES EQUIS

Los daños observados en el acueducto se limitan a los sitios en los que la tubería atraviesa las áreas activas del deslizamiento. Los daños inician con una flexión de la tubería hasta alcanzar el límite elástico del material (PVC), generando una ruptura. Los daños por rupturas son reparados con añadidos de tubería que se ven expuestos a la afectación por el movimiento continuo del terreno (**figuras 5.15 y 5.16**).

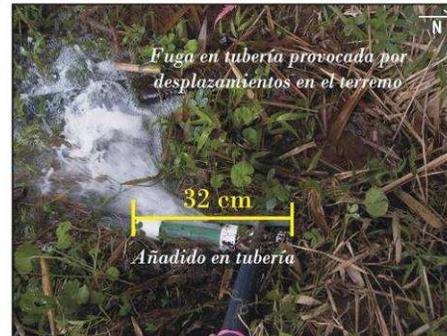
Sector de Barrio San Juanillo

Daños en las tuberías de la ASADA de Tres Equis por agrietamientos y desplazamientos

FIGURA 5.16. DAÑOS GENERADOS POR GRIETAS ACTIVAS DE DESLIZAMIENTO SOBRE LA TUBERÍA DE AGUA POTABLE, SECTOR DE BARRIO SAN JUANILLO. COORDENADAS 215806N-583409E.

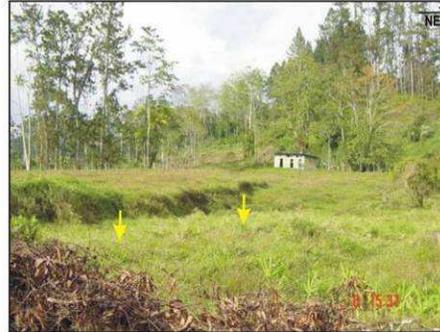
Grieta y escarpe con rumbo N20E en antigua plaza de fútbol.
Desplazamiento vertical de 1 m

FIGURA 5.18. GRIETAS GENERADAS POR DESLIZAMIENTO EN LA ANTIGUA PLAZA DE TRES EQUIS, LA CUAL QUEDÓ INHABILITADA POSTERIOR AL TERREMOTO DE LIMÓN. EL PRIMER DESPLAZAMIENTO SE REPORTÓ EN EL AÑO 1975, JUNTO CON LA AFECTACIÓN DE LA ANTIGUA ESCUELA. COORDENADAS: 216292N – 583386E

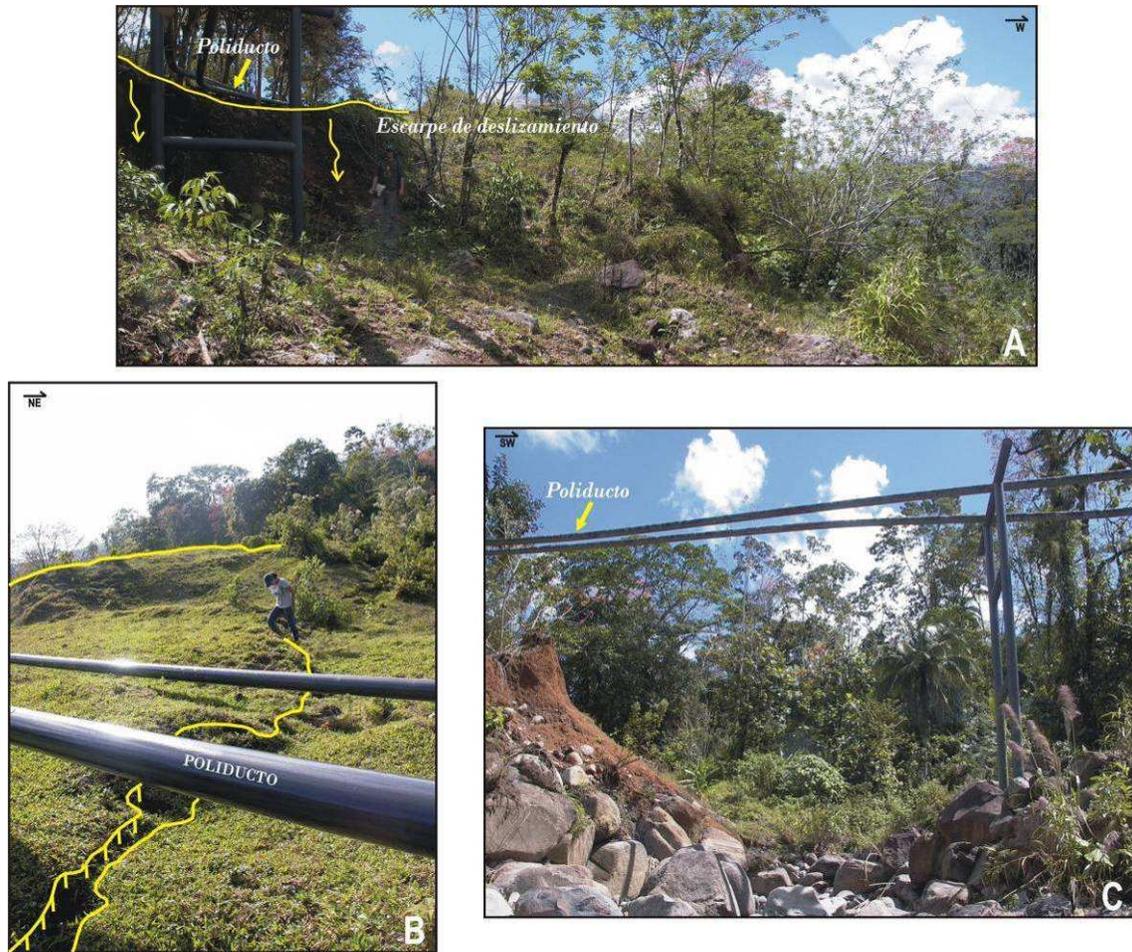
Al igual que la línea de transmisión eléctrica, se tiene que algunos sectores del poliducto de RECOPE se ubican sobre escarpes laterales de deslizamiento, en zonas de erosión fluvial y sobre bloques activos con intenso proceso de reptación, observándose deformaciones en la tubería del poliducto (**figura 5.21**)

FIGURA 5.21. VISTA DEL POLIDUCTO EN DIFERENTES TRAMOS AFECTADOS POR MOVIMIENTOS EN MASA. FOTO A: POLIDUCTO ATRAVESADO POR UN ESCARPE DE DESLIZAMIENTO, COORDENADAS: 216627N-579355E. FOTO B: POLIDUCTO UBICADO EN ZONA ACTIVA DE DESLIZAMIENTO, COORDENADAS 218453N-580358E Y FOTO C.: POLIDUCTO CONSTRUIDO SOBRE QUEBRADA CON PROCESOS DE EROSIÓN FLUVIAL ACTIVOS, COORDENADAS 216681N-579415E.
