Ing. Roy Acuña Prado, M.Sc.

Hospital México

Diagnóstico de la estructura, diseño y construcción del reforzamiento estructural

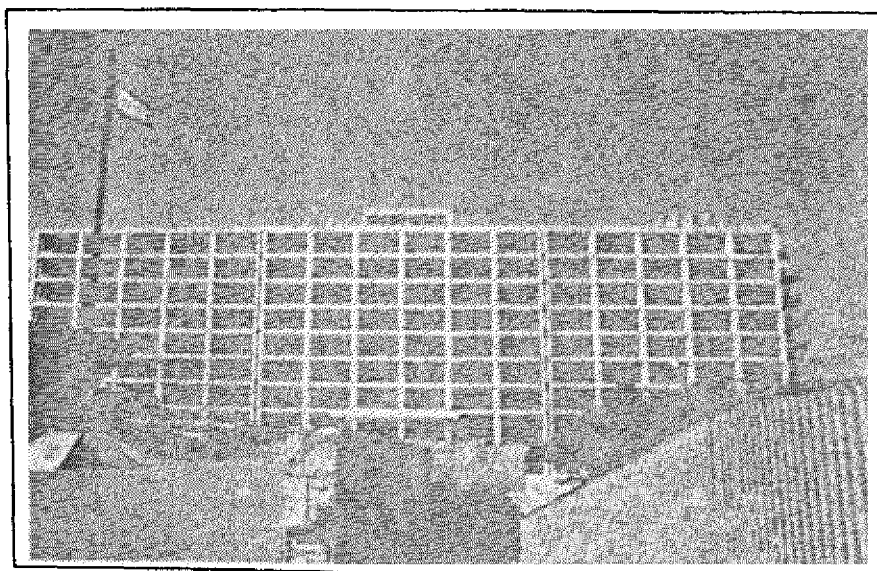
Hospital México cuyos planos y especificaciones fueron donados por el Instituto Mexicano del Seguro Social en 1962.

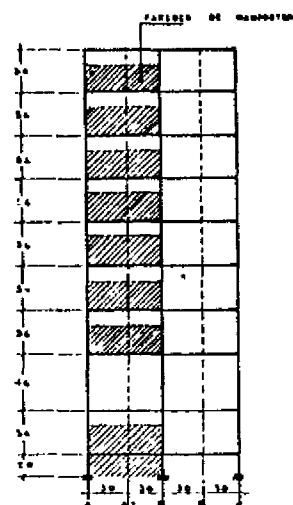
Figura 3.- Elevación del eje B.

Los resultados anteriores se confirmaron al someter los marcos más afectados del Edificio Central a un análisis no lineal utilizando el programa DRAIN 2D, utilizando el acelerograma del sismo de El Centro 1940 (S 00 E), modifica-
